伊方発電所第3号機 原子炉容器上部炉心構造物
吊り上げ時の制御棒クラスタ引き上がりについて

(概要版)

2020年2月〇〇日

四国電力株式会社

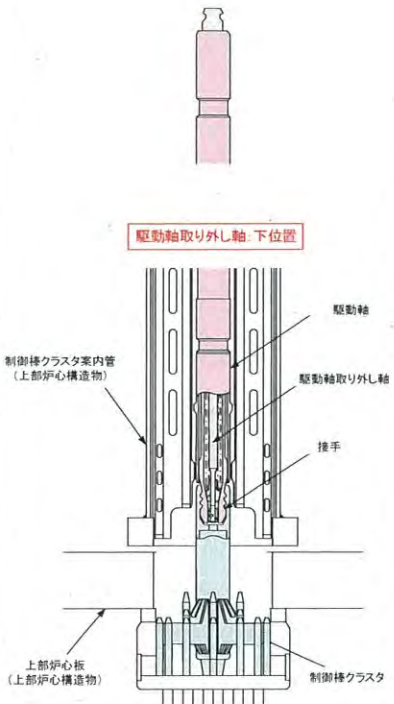
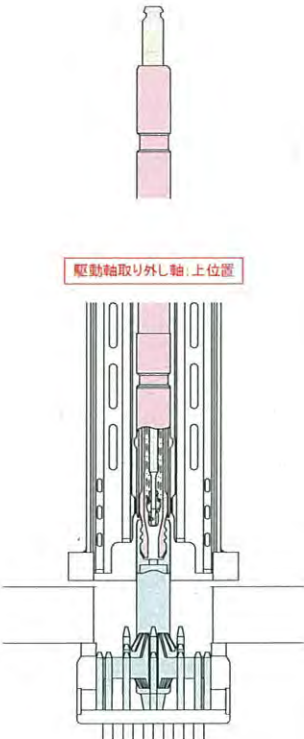
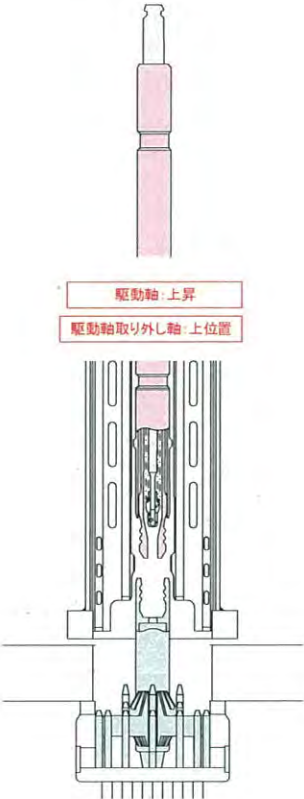
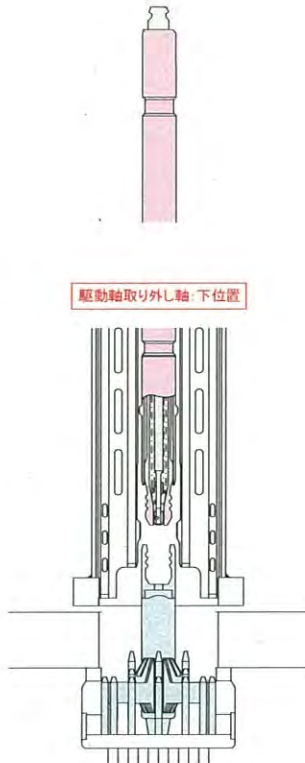
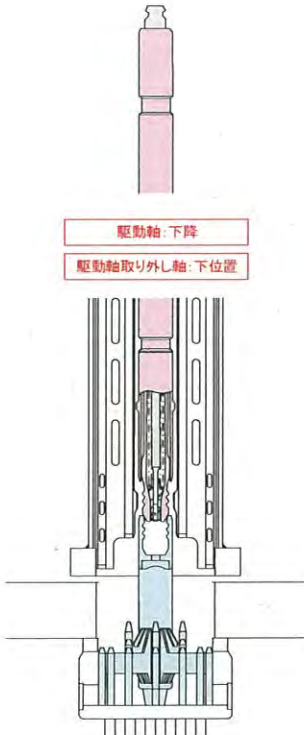
A 駆動軸結合状態	B 接手部拘束解放	C 駆動軸切り離し	D 接手部拘束	E 駆動軸着底
<p>運転中は、駆動軸取り外し軸は駆動軸先端まで挿入され、接手が拘束されており、駆動軸と制御棒クラスタは結合している。</p>	<p>駆動軸取り外し軸が上昇して、接手の拘束が解かれる。</p>	<p>駆動軸を上昇させることにより、接手が弾性変形し、制御棒クラスタから切り離される。</p>	<p>駆動軸取り外し軸が下降し、接手が開いた状態で拘束される。</p>	<p>駆動軸を下降させ、制御棒クラスタに着底させる。 (接手は押し広げられた状態で拘束されているため、制御棒クラスタ結合部には入らない)</p>

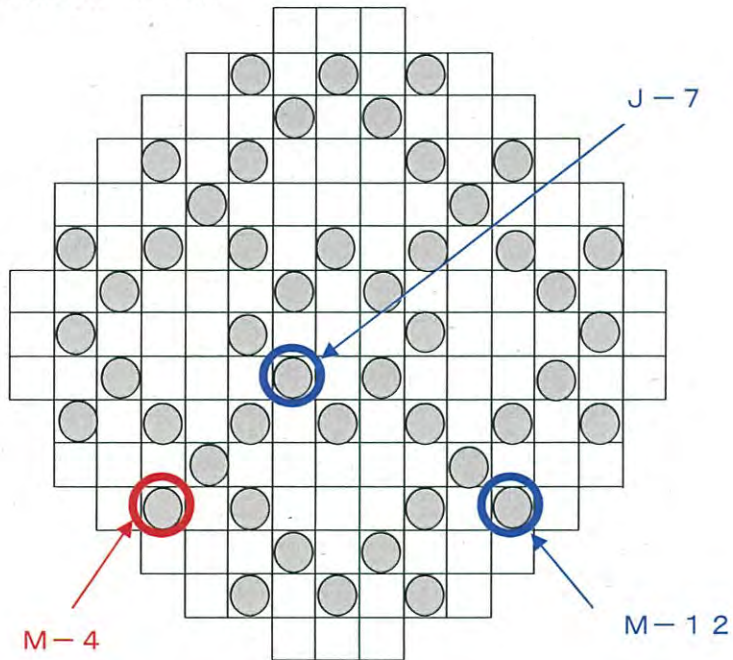
- 駆動軸および制御棒クラスタの調査については、事象が発生したアドレスの他に、比較対象として他の2か所のアドレスを選定し、計3か所のアドレスについて調査を実施。

アドレス	選定理由	
M-4	本事象発生箇所	
M-12	比較対象	制御棒クラスタの使用期間が同等
J-7		炉心中心近傍のアドレス
