伊方発電所 187kV送電線の遮断について

(概要版)

2020年2月〇〇日

四国電力株式会社

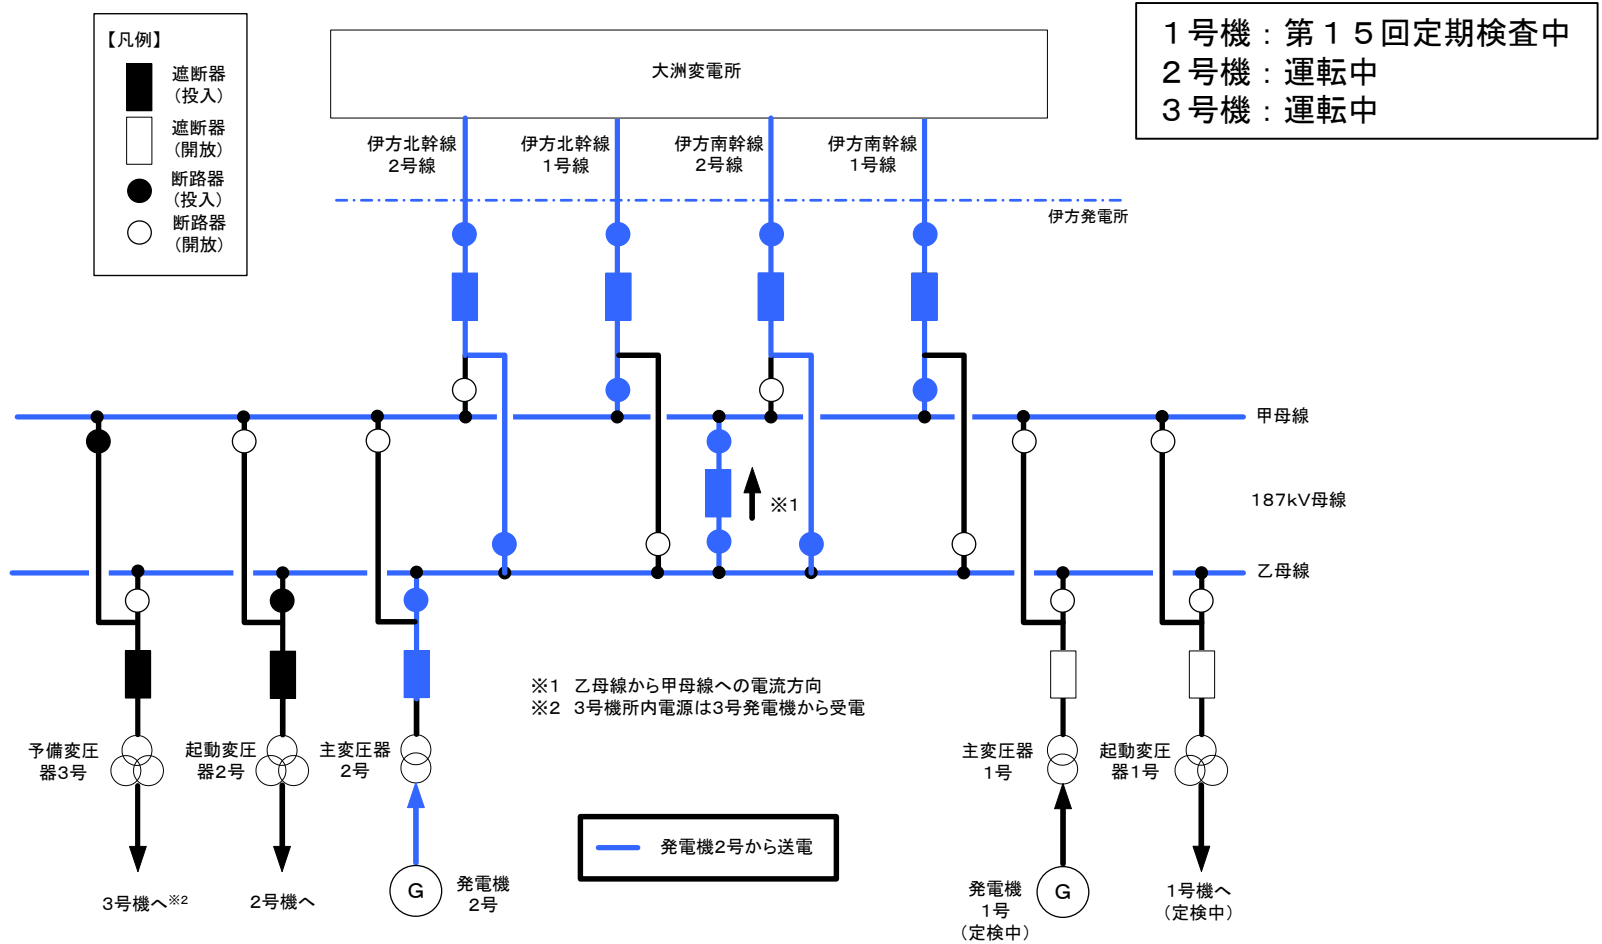
参考図4 試験時の系統構成(実績)

187kV母線連絡保護継電装置更新時の電源系統構成
 [1号機第15回定期検査(1995年)]
