JMTR（材料試験炉）二次冷却系統の冷却塔倒壊について

新旧対照表

国立研究開発法人日本原子力研究開発機構 材料試験炉部

令和2年2月

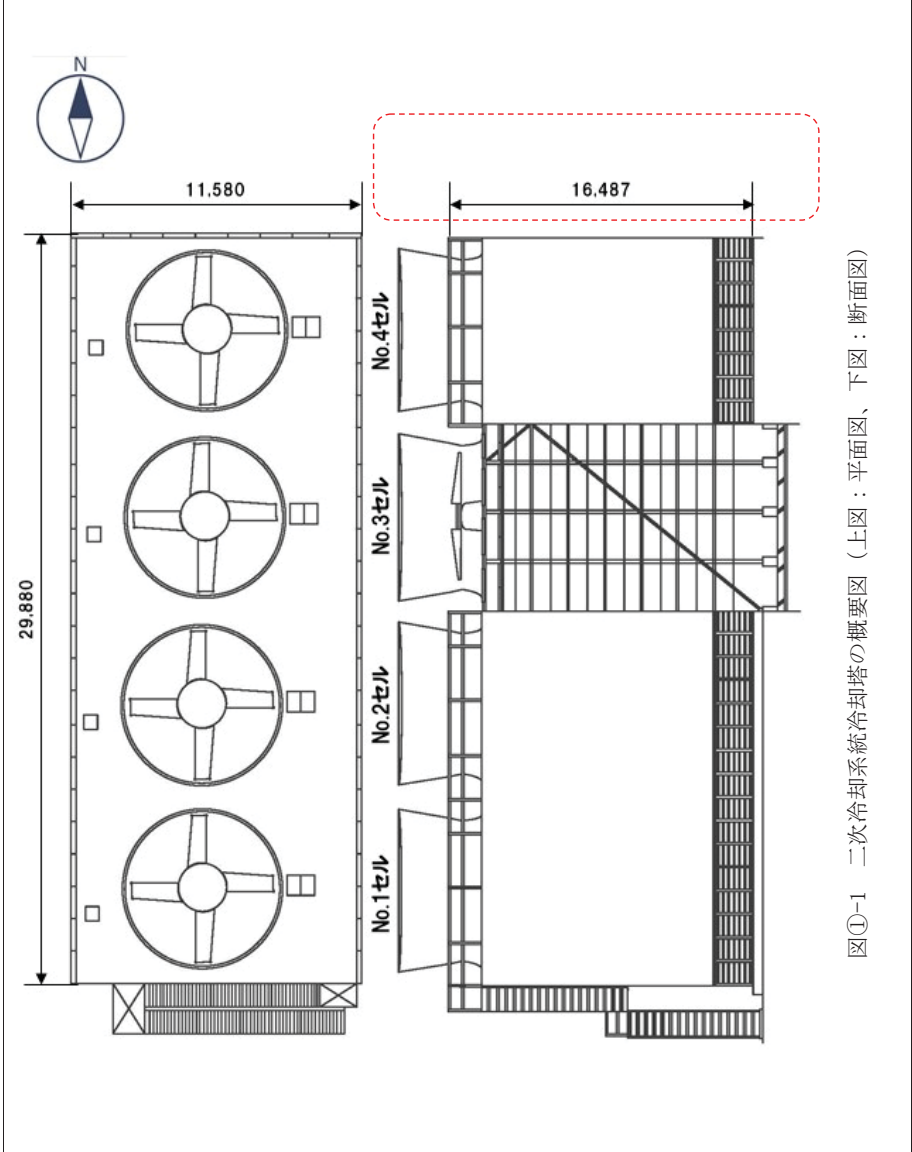
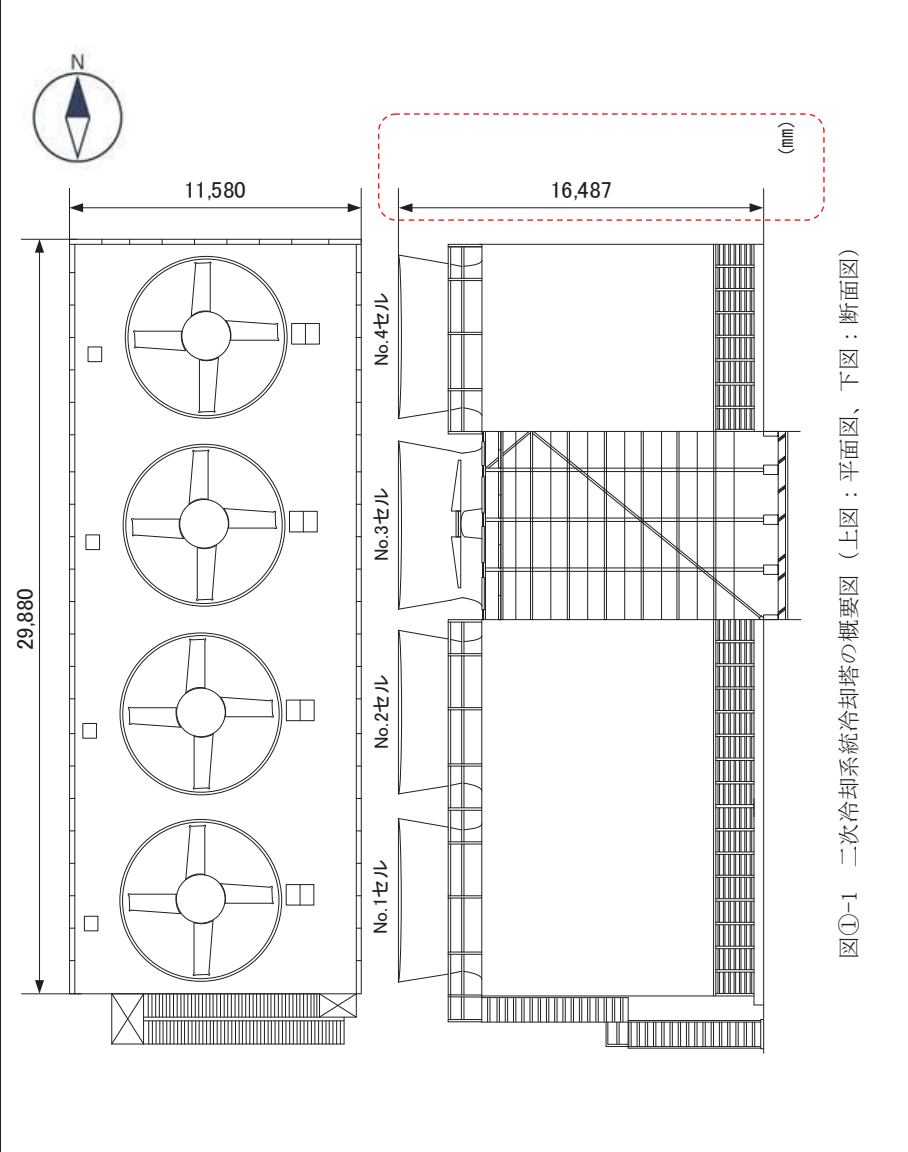
図①-1 二次冷却系統冷却塔の概要図（上図：平面図、下図：断面図）

変更前（第2報）	変更後	変更理由
<p>た構造計算書により、以下の考え方であることを確認した。</p> <ol style="list-style-type: none"> ① 水平荷重（風荷重）は設計時には速度圧 $q=200\text{kgf/m}^2$ とし、高さによらず一様に設定している。 ② 柱で鉛直荷重を負担し、筋かいで水平荷重（風荷重）を負担する構造とする。 ③ 構造部材は軸力（引張及び圧縮）のみを伝達するトラス部材として設計する。 ④ 軸力算定は2次元トラス構造の各部材に発生する軸力を手計算により算出する。 ⑤ 部材に発生する軸力について、短期許容圧縮・引張力以内となることを確認する。 ⑥ 接合部については、ライセンス先のメーカー標準により定めており、部材に発生する軸力が伝達できる設計（部材と同等）である。そのため、設計検討として部材に発生する軸力の確認を実施する。 ⑦ 柱については、部材中間部に継手を設置しているが、当該部位は水平荷重（風荷重）に抵抗できる接合部として設計されていない（軸力伝達のみを想定）。 <p>3.3 結果</p> <p>冷却塔の構造を確認した結果、主構造部材は木材であり、添付資料4「③施工の問題」に示すとおり、防腐・防蟻処理されたものが使用されていることを確認した。構造設計は、建築基準法に基づく一般的な木造建築のように柱に水平荷重（風荷重）を負担させる設計ではないため、筋かいが機能を喪失し、柱に力が集中すると柱中間部に設けている継手が弱部となる特徴があることが分かった。また、剛床の構造ではなく、各構面毎に風を受ける壁面の面積に応じて水平荷重（風荷重）を負担する構造であることから、一構面の筋かいが機能を喪失した場合、隣接する構面が受ける水平荷重（風荷重）が増えるため破断が連鎖的に進む、ねばりが小さい構造と考えられる。</p> <p>3.1及び3.2で確認した構造及び条件に基づき、柱、横材、筋かいについて部材端部をピン接合としてモデル化し、軸力のみが伝達できる解析モデル（図①-3）を作成し、設計時の水平荷重（風荷重）を入力して構造計算を実施した（図①-4）。</p> <p>部材の検討結果は、最も厳しい検定比（発生軸力を評価基準値で除した値）が生じる筋かい部分において、表①-2に示すとおり、最も厳しい検定比（発生軸力を評価基準値で除した値）が生じる筋かい部分において0.91であり、筋かいの発生軸力が評価基準値を下回っていることを確認した。</p> <p>なお、本評価後に発見された構造計算書を確認したところ、3.2（2）で示した設計の考え方と同様に構造計算が行われていた。検定比は最大で0.97になっており、本評価（0.91）と同位置でほぼ同じ値であった。</p> <p>4. 評価結果</p> <p>冷却塔について構造図に基づき解析モデルを作成し、設計時の水平荷重（風荷重）を加えて改めて構造計算を行った結果、検定比は最大で0.91であり、筋かいに発生する軸力は評価基準値を下回り、構造設計上問題ないことが確認できた。なお、構造計算書上の検定比も最大で0.97であり、本評価と同位置でほぼ同じ値であった。</p> <p>また、冷却塔は、主構造部材が木材であり、「水平荷重（風荷重）を柱が負担せず筋かいのみで負担し、かつ、一構面の筋かいの機能が喪失した場合、隣接する構面が負担する水平荷重（風荷重）が増加するため破断が連鎖的に進みやすく、ねばりが小さい構造」という特殊な構造であることを確認した。</p>	<p>た構造計算書により、以下の考え方であることを確認した。</p> <ol style="list-style-type: none"> ① 水平荷重（風荷重）は設計時には速度圧 $q=200\text{kgf/m}^2$ とし、高さによらず一様に設定している。 ② 柱で鉛直荷重を負担し、筋かいで水平荷重（風荷重）を負担する構造とする。 ③ 構造部材は軸力（引張及び圧縮）のみを伝達するトラス部材として設計する。 ④ 軸力算定は2次元トラス構造の各部材に発生する軸力を手計算により算出する。 ⑤ 部材に発生する軸力について、短期許容圧縮・引張力以内となることを確認する。 ⑥ 接合部については、ライセンス先のメーカー標準により定めており、部材に発生する軸力が伝達できる設計（部材と同等）である。そのため、設計検討として部材に発生する軸力の確認を実施する。 ⑦ 柱については、部材中間部に継手を設置しているが、当該部位は水平荷重（風荷重）に抵抗できる接合部として設計されていない（軸力伝達のみを想定）。 <p>3.3結果</p> <p>冷却塔の構造を確認した結果、主構造部材は木材であり、添付資料4「③施工の問題」に示すとおり、防腐・防蟻処理されたものが使用されていることを確認した。構造設計は、建築基準法に基づく一般的な木造建築のように柱に水平荷重（風荷重）を負担させる設計ではないため、筋かいが機能を喪失し、柱に力が集中すると柱中間部に設けている継手が弱部となる特徴があることが分かった。また、剛床の構造ではなく、各構面毎に風を受ける壁面の面積に応じて水平荷重（風荷重）を負担する構造であることから、一構面の筋かいが機能を喪失した場合、隣接する構面が受ける水平荷重（風荷重）が増えるため破断が連鎖的に進む、ねばりが小さい構造と考えられる。</p> <p>3.1及び3.2で確認した構造及び条件に基づき、柱、横材、筋かいについて部材端部をピン接合としてモデル化し、軸力のみが伝達できる解析モデル（図①-3）を作成し、設計時の水平荷重（風荷重）を入力して構造計算を実施した（図①-4）。</p> <p>部材の検討結果は、表①-2に示すとおり、最も厳しい検定比（発生軸力を評価基準値で除した値）が生じる筋かい部分において0.91であり、筋かいの発生軸力が評価基準値を下回っていることを確認した。</p> <p>なお、本評価後に発見された構造計算書を確認したところ、3.2（2）で示した設計の考え方と同様に構造計算が行われていた。検定比は最大で0.97になっており、本評価（0.91）と同位置でほぼ同じ値であった。</p> <p>4. 評価結果</p> <p>冷却塔について構造図に基づき解析モデルを作成し、設計時の水平荷重（風荷重）を加えて改めて構造計算を行った結果、検定比は最大で0.91であり、筋かいに発生する軸力は評価基準値を下回り、構造設計上問題ないことが確認できた。なお、構造計算書上の検定比も最大で0.97であり、本評価と同位置でほぼ同じ値であった。</p> <p>また、冷却塔は、主構造部材が木材であり、「水平荷重（風荷重）を柱が負担せず筋かいのみで負担し、かつ、一構面の筋かいの機能が喪失した場合、隣接する構面が負担する水平荷重（風荷重）が増加するため破断が連鎖的に進みやすく、ねばりが小さい構造」という特殊な構造であることを確認した。</p>	<p>記載の適正化</p>

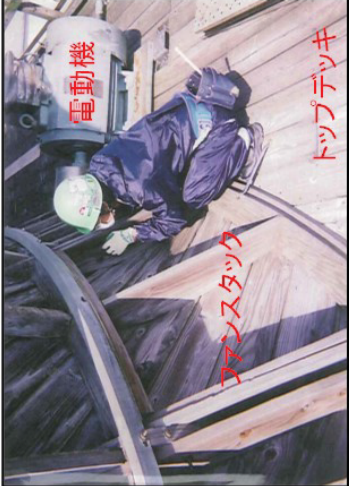
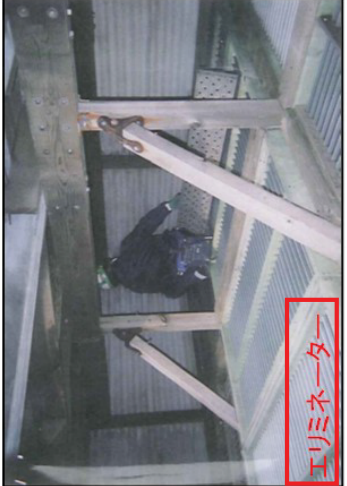
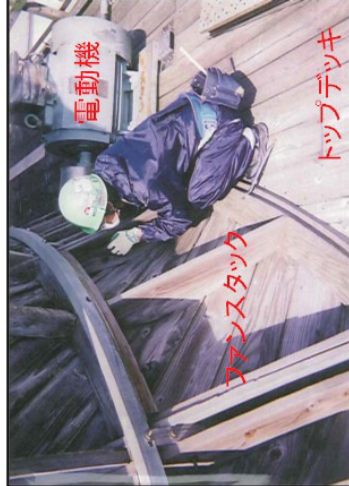
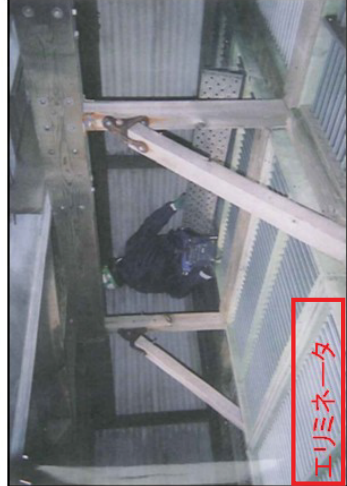
変更前（第2報）	変更後	変更理由
<p>調査の目的 JMTR稼働後の二次冷却システムの長期使用を確実なものにするため、(H10年及び11年の構造材更新工事施工後、約8年経過)</p> <p>調査の場所 二次冷却系統冷却塔 (1)塔外装：ファンスタック、トップデッキ、外壁、ルーバー (2)塔内上部：デッキジョイント・ジョイントサポート類、ホスト・フレース、エリミネータ (3)塔内中部：散水装置、散水ノズル、エリミネータサポート (4)塔内下部：ホスト・フレース・サポート</p> <p>調査の項目（目視確認が可能な範囲） (1)目視：破損・変形・付着物・鉄性腐食・経年劣化の有無 (2)聴打音：木材内部割れ、ボルト類のゆるみの有無、必要に応じ、キリにより部材を突き刺し、内部不朽程度の確認 (3)触手：強度劣化の有無</p> <p>調査の結果 (1)トップデッキ、デッキジョイント(根太)、階段踊場ステップ等、塔上部の日射による影響を受けやすい木部の干割れ有 (2)ファンスタック、トップデッキ、デッキジョイント類の干割れ問題を解消できる、FRP製の材質変更をメーカーより推奨。</p> <p>⇒上記(1)及び(2)については、平成20年10月に交換。</p> <p>(1) 健全性調査(その1) - H18年度実施 -</p> <p>図⑧-1 冷却塔の点検・補修・交換及び健全性調査の実施状況(1/6)</p>

<p>調査の目的 JMTR稼働後の二次冷却システムの長期使用を確実なものにするため、(H10年及び11年の構造材更新工事施工後、約8年経過)</p> <p>調査の場所 二次冷却系統冷却塔 (1)塔外装：ファンスタック、トップデッキ、外壁、ルーバー (2)塔内上部：デッキジョイント・ジョイントサポート類、ホスト・フレース、エリミネータ (3)塔内中部：散水装置、散水ノズル、エリミネータサポート (4)塔内下部：ホスト・フレース・サポート</p> <p>調査の項目（目視確認が可能な範囲） (1)目視：破損・変形・付着物・鉄性腐食・経年劣化の有無 (2)聴打音：木材内部割れ、ボルト類のゆるみの有無、必要に応じ、キリにより部材を突き刺し、内部不朽程度の確認 (3)触手：強度劣化の有無</p> <p>調査の結果 (1)トップデッキ、デッキジョイント(根太)、階段踊場ステップ等、塔上部の日射による影響を受けやすい木部の干割れ有 (2)ファンスタック、トップデッキ、デッキジョイント類の干割れ問題を解消できる、FRP製の材質変更をメーカーより推奨。</p> <p>⇒上記(1)及び(2)については、平成20年10月に交換。</p> <p>(1) 健全性調査(その1) - H18年度実施 -</p> <p>図⑧-1 冷却塔の点検・補修・交換及び健全性調査の実施状況(1/6)</p>

変更前（第2報）	変更後	変更理由
<p>(1)トップデッキ、デッキジョイント(根太)、階段踊り場ステップ等、塔上部の日射による影響を受けやすい木部の干割れ有に對する交換 トーフデッキ、デッキジョイント(根太)、サポート、ファンスタック部を解体し、FRP製のものと交換を行った。階段踊り場ステップについては、木製のステップに交換した。</p>
