# 伊方発電所における所内電源の一時的喪失について

令和 2 年 3 月  
四国電力株式会社

伊方発電所における所内電源の一時的喪失について

187kVガス絶縁開閉装置

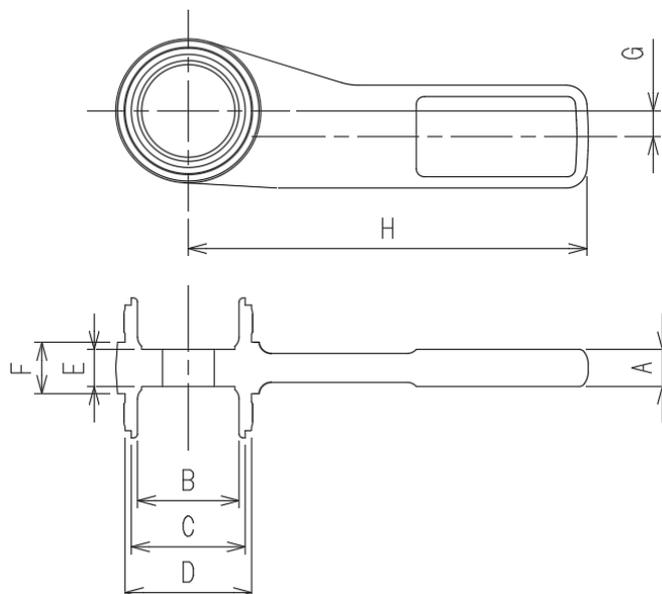
・可動接触子

符号	A	$\phi B$	$\phi C$	$\phi D$	E	F	G	H
図面寸法 (公差)	$\pm 0.3$	$\pm 0.8$	0 -0.08	0 -0.1	$\pm 0.2$	$\pm 0.1$	$\pm 0.5$	$\pm 1.2$
相								
U 相	0	0.25	0	-0.05	0.07	0.05	0.33	-1.20
V 相	0.05	0.04	-0.05	-0.05	0.05	0.05	-0.11	-1.18
W 相	-0.05	0.28	-0.05	-0.05	0.02	-0.05	0.48	-1.20

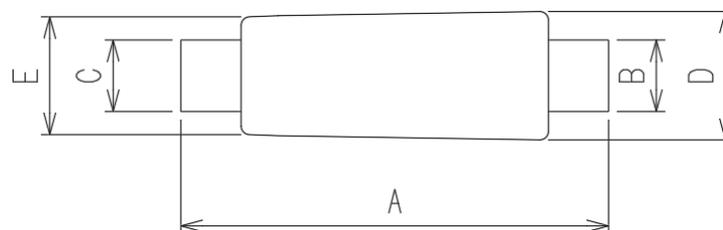
・絶縁操作軸 (相間)

符号	A	$\phi B$	$\phi C$	$\phi D$	$\phi E$
図面寸法 (公差)	$\pm 0.5$	-0.040 -0.092	-0.040 -0.092	$\pm 0.5$	$\pm 0.5$
相					
U 相-W 相	-0.48	-0.07	-0.07	0.30	0.10
W 相-V 相	-0.50	-0.07	-0.07	0.10	0

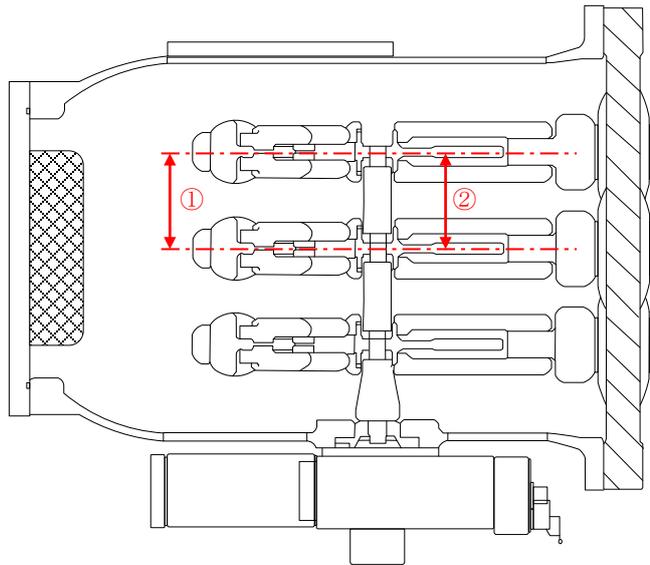
• 相間寸法

測定箇所	公差	測定値
①	固定側相間寸法 (V-W間)	±3	-0.03
②	可動側相間寸法 (V-W間)	±3	+0.8

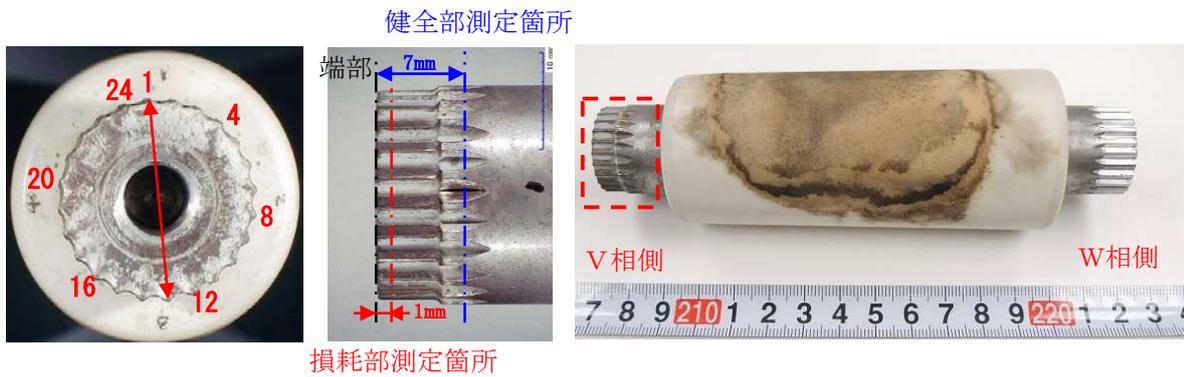
・絶縁操作軸

V相-W相間絶縁操作軸の上部埋金の嵌合部（24山）の状態を観察した結果、全箇所において、山径、谷径とも健全部より損耗している様相を確認した。また、絶縁体材料部には短絡痕跡が見られたが、亀裂等の異常は認められなかった。

測定部	山—山間			谷—谷間		
	公差 (mm)	測定結果 (mm)		公差 (mm)	測定結果 (mm)	
		健全部 ※1	損耗部 ※2		健全部 ※1	損耗部 ※2
1-13	+0/-0.1	-0.07	-1.21	±0.5	0.02	-0.60
2-14		-0.08	-1.16		0.00	-0.62
3-15		-0.07	-1.10		-0.01	-0.62
4-16		-0.07	-1.11		0.00	-0.55
5-17		-0.07	-1.12		0.00	-0.52
6-18		-0.08	-1.11		-0.01	-0.51
7-19		-0.04	-1.12		-0.01	-0.54
8-20		-0.07	-1.11		-0.01	-0.52
9-21		-0.07	-1.14		-0.01	-0.49
10-22		-0.07	-1.18		-0.01	-0.47
11-23		-0.05	-1.12		0.00	-0.45
12-24		-0.07	-1.22		0.00	-0.52

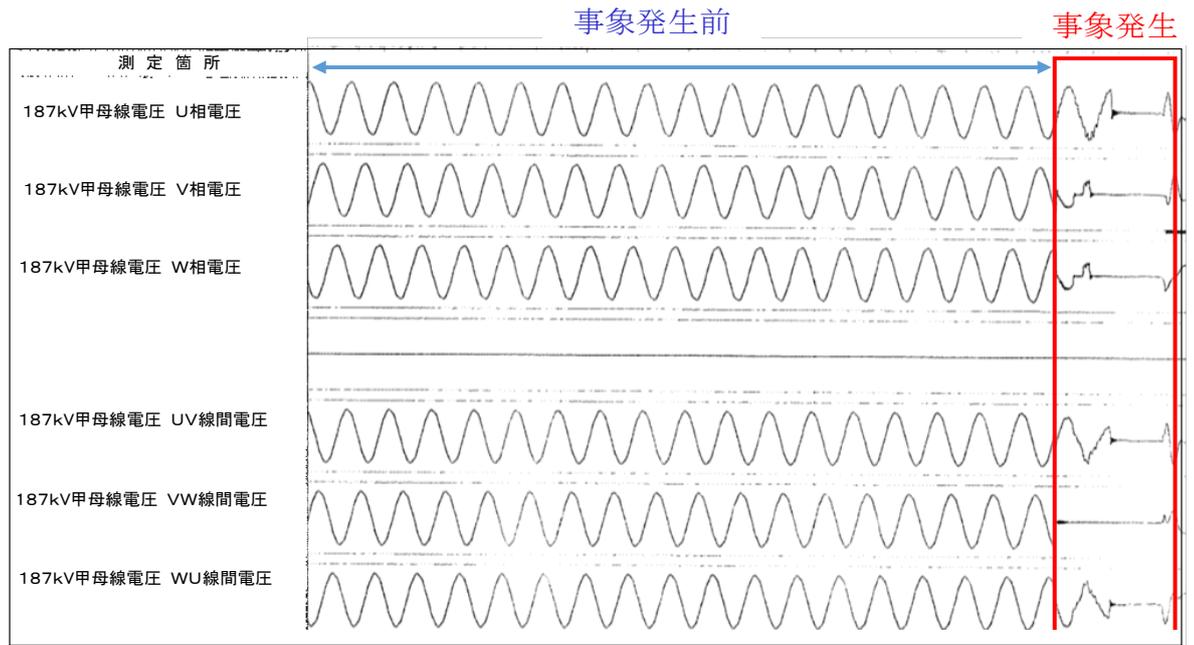
図3 自動オシロ装置測定結果

相間短絡発生時の電圧波形について確認し、自動オシロ装置の測定結果から、雷撃によるサージ電圧は確認されなかった。また、ガス絶縁開閉装置避雷器の動作も確認されなかった。

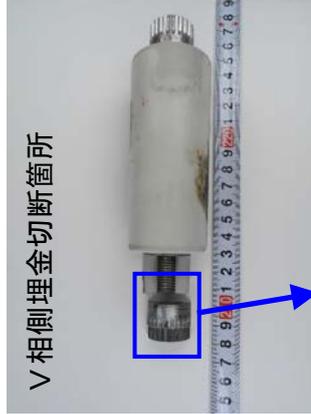
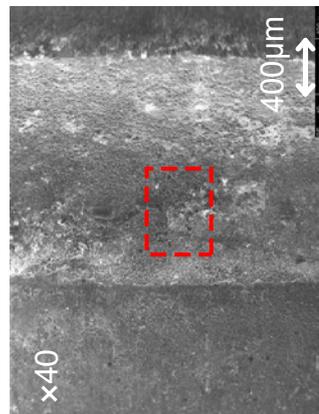
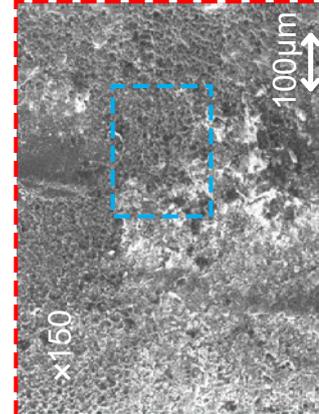
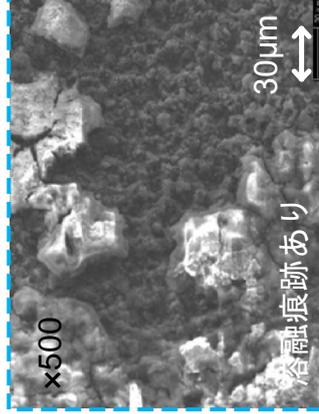
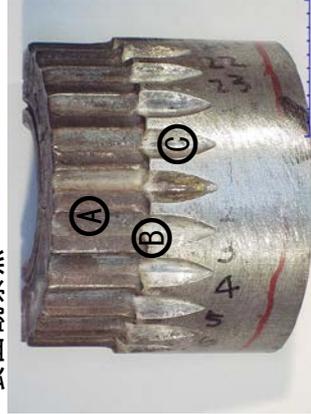
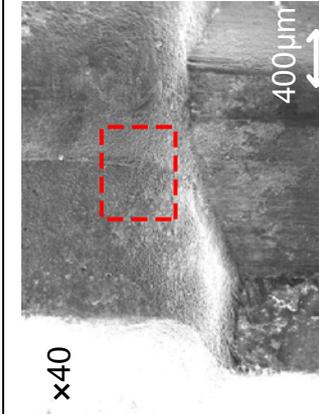
表 7 (1 / 2) V相-W相間絶縁操作軸の上部埋金の表面観察

- ・当該嵌合部は、機械的に損傷しない谷間（全24箇所）を含め均一に損耗しており、山径、谷径ともに健全部より小さくなっていることを確認した。
- ・電子顕微鏡（SEM）にて損耗部の金属表面を確認した結果、熱影響により表面が溶融していることを確認した。
- ・当該嵌合部の構造上のクリアランスにより絶縁操作軸の上部埋金と可動接触子の非接触状態が発生することを確認した。
- ・当該嵌合部で絶縁操作軸の上部埋金と可動接触子の非接触状態が継続することで放電が発生することを実証試験にて確認した。

- ・当該断路器（1台）の絶縁操作軸、可動接触子等の損傷（溶損）した部品については、新品に取替える。なお、187kVガス絶縁開閉装置のすべての断路器については、ギャップ放電の発熱による溶融が進展していないことを、内部ガス分析、部分放電診断および内部異物診断により確認した。さらに、構造が異なる3号機のガス絶縁開閉装置（500kV、187kV）の断路器についても、部分放電診断および内部異物診断を行い、異常がないことを確認した。
- ・本事象を踏まえ、同一構造および使用状態が同じ断路器（13台）については、計画的に断路器の内部開放点検を行い異常がないことを確認する。
- ・当該断路器（1台）ならびに同一構造および使用状態が同じ断路器（13台）について、今後も引き続き部分放電診断、内部異物診断を定期的実施し状態監視を強化する。断路器については、恒常的な対策について検討していく。

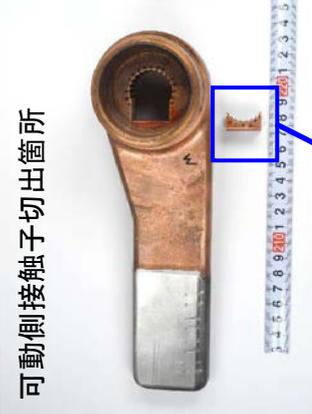
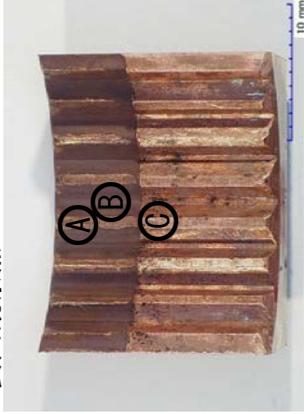
表 7 (2 / 2) V相可動接触子の表面観察

A部 (異常部)

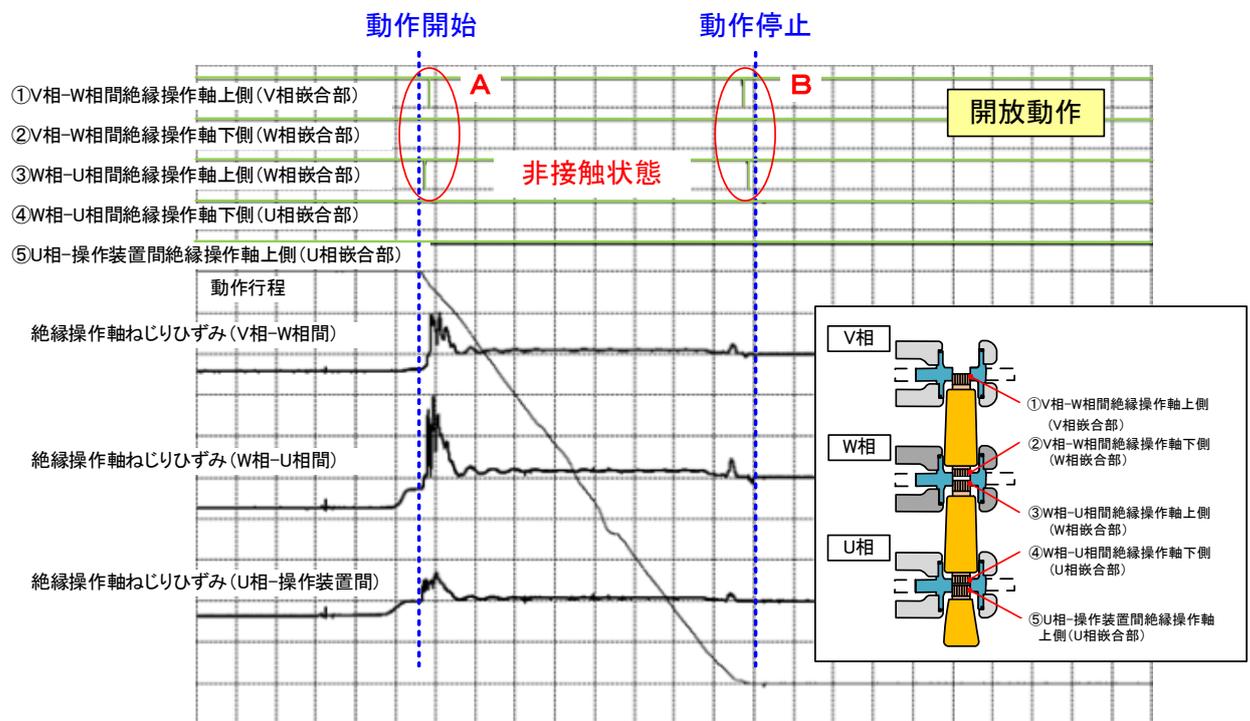
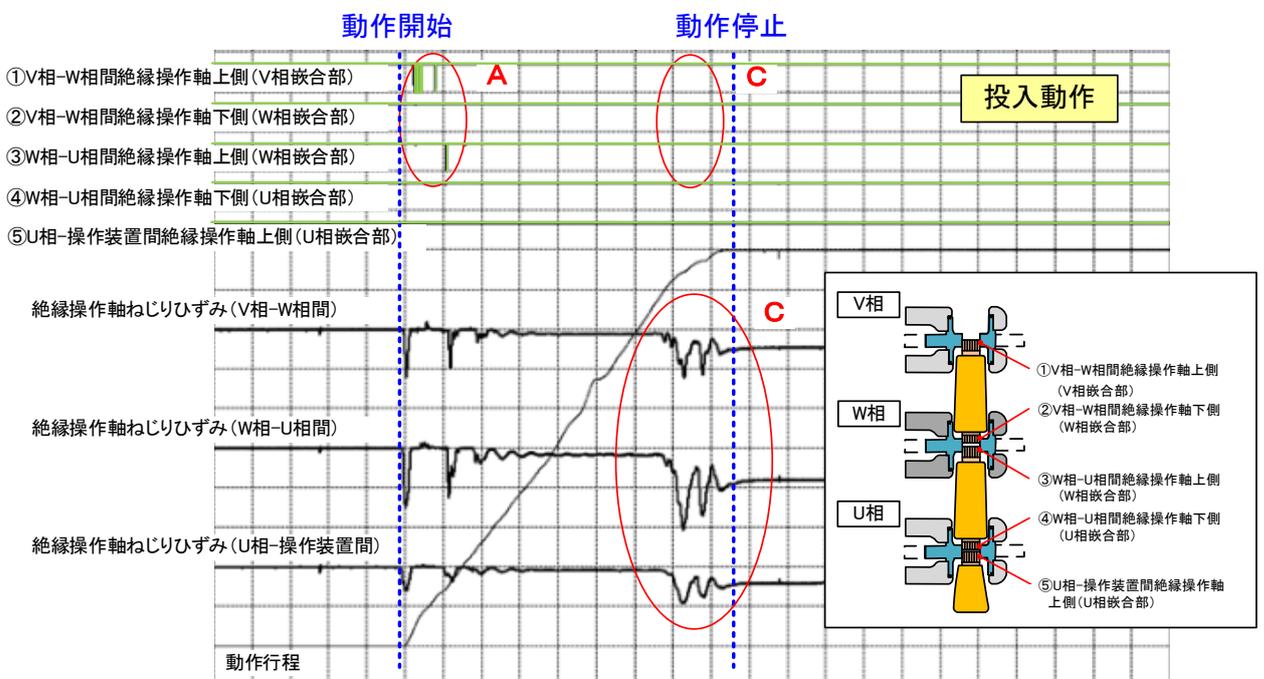
図5 操作装置による非接触状態継続有無の確認 (通常)

運転時同様の操作装置を用いて絶縁操作軸および可動接触子を動作させ、非接触状態の継続有無を確認する試験を1,000回実施した。試験の結果、以下に示す挙動となることを確認した。その結果の一例を図5に示す。動作中は瞬間的な非接触状態が発生するが、1ms程度の瞬間的な非接触状態であることから、放電が発生することはない。

- 動作開始直後は、絶縁操作軸のみが動き出し、停止時に接していた面と逆の面に当たるまでの瞬間は、面での接触がなくなることから、各絶縁操作軸の上側の嵌合部において瞬間的な非接触状態が発生する可能性がある。(図5中のA)

- 開放動作時は、動作停止直前に絶縁操作軸の速度が徐々に低下するのに対して、可動接触子は慣性によって速度低下が遅れるため、各絶縁操作軸の上側の嵌合部の面が離れ、瞬間的な非接触が発生する。(図5中のB)

- 一方、投入動作時は、停止直前に可動接触子が固定接触子と嵌合するため、可動接触子は固定接触子から反力を受け、絶縁操作軸はねじりひずみによる回転力が加わることから、絶縁操作軸の埋金と可動接触子が接触した状態で停止する。(図5中のC)

- 前述した非接触状態は瞬間的なものであり、停止後は継続しない。
- W相可動接触子はV相-W相間絶縁操作軸の荷重を受け、U相可動接触子はW相-U相間絶縁操作軸の荷重を受けるのに対して、V相可動接触子は、上部から絶縁操作軸の荷重がかからないことから摩擦力が小さい。このためV相の嵌合部については、他部に比べて非接触状態となる可能性がある。

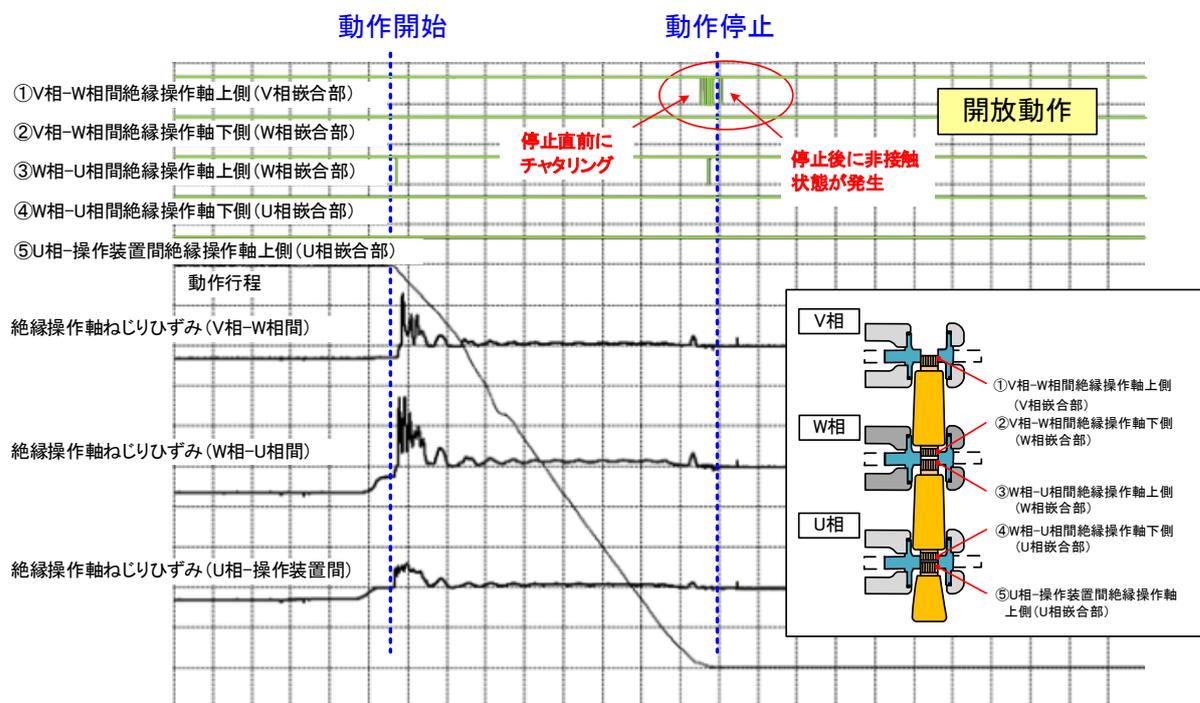
図6 操作装置による非接触状態継続有無の確認（摩擦力調整）

- ・ V相-W相間絶縁操作軸の上側の嵌合部は、動作停止直前に非接触状態となる回数が多くなることが確認され、動作停止後にも瞬間的に非接触状態となる状況が確認された。
- ・ その他の嵌合部の挙動については、変化がなかった。

動作停止後の継続的な非接触状態はなかったが、動作停止後に瞬間的であっても非接触状態が発生することがあった。これは、V相可動接触子が動作停止直前にチャタリングし、動作停止後まで継続することによるものと推定した。

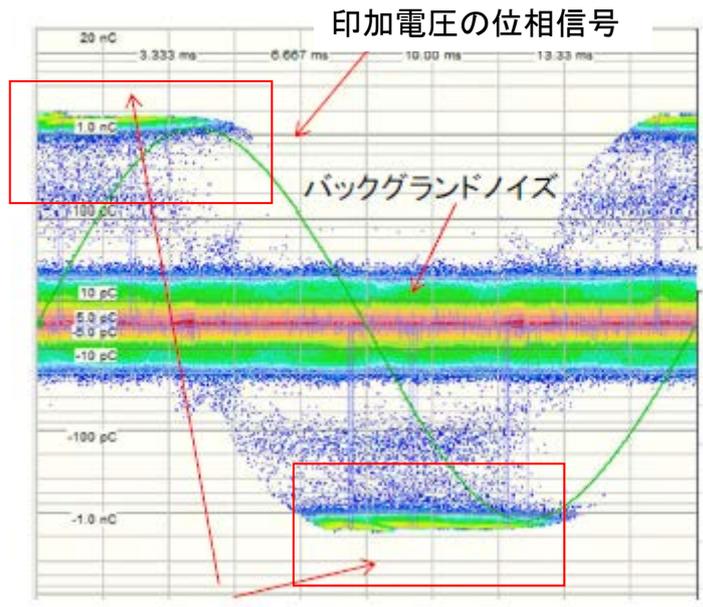
図7 187kV部分放電測定データ

部分放電の様相

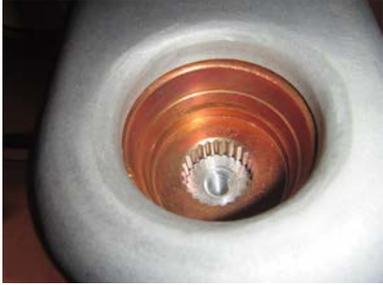
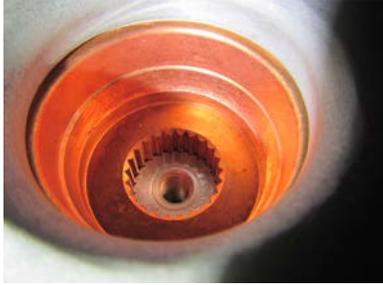
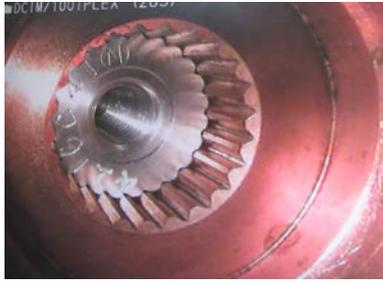
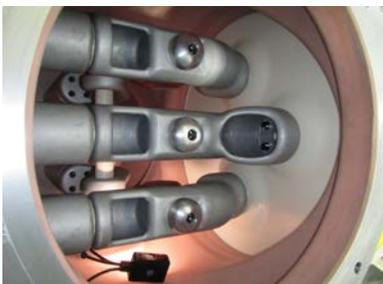
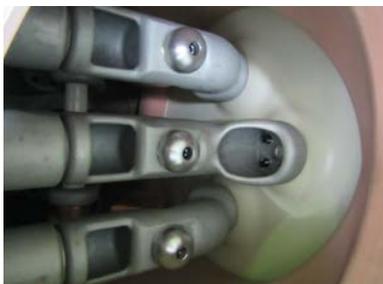
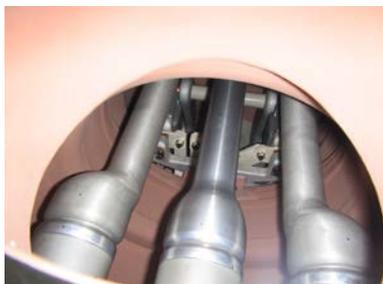
表1 断路器内部確認結果

主変圧器1号 乙母線断路器	起動変圧器1号 乙母線断路器	伊方南幹線1号線 線路側断路器
V相可動接触子の嵌合部

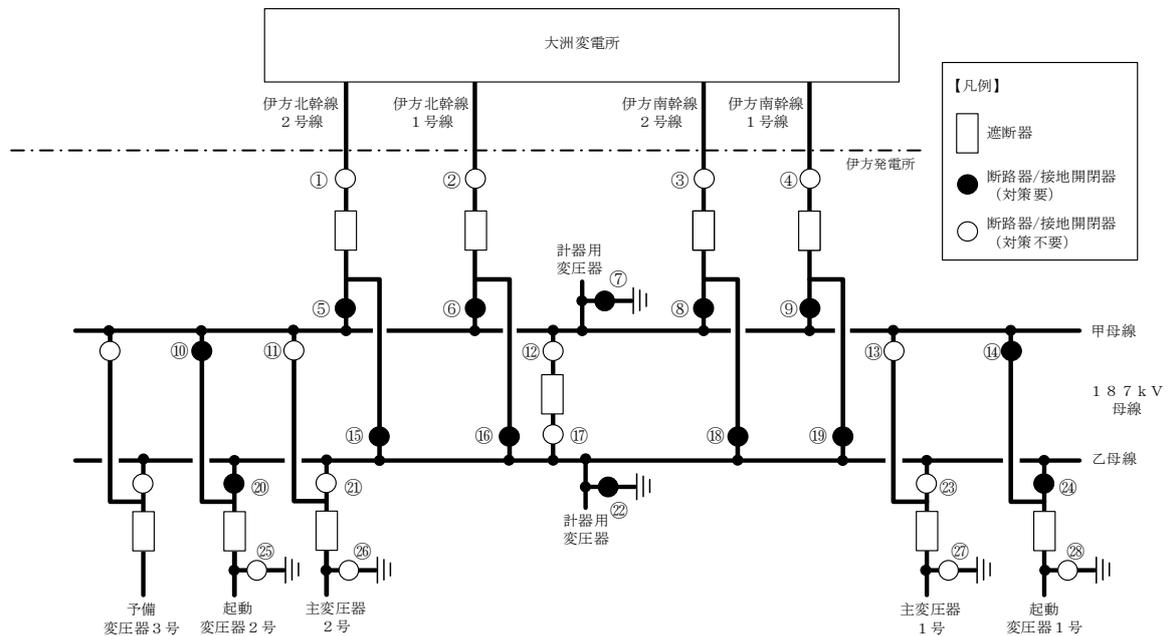
図1 対策要否検討結果 概要図

一方、伊方1、2号機の高圧絶縁開閉装置（187kV、66kV）の断路器については、図1の①～⑳の断路器について、同様のセレーション構造を有することから、その対策要否を表1のとおり検討した。
