伊方発電所第3号機
原子炉容器上部炉心構造物吊り上げ時の
制御棒クラスタ引き上がりについて

令和2年3月
四国電力株式会社

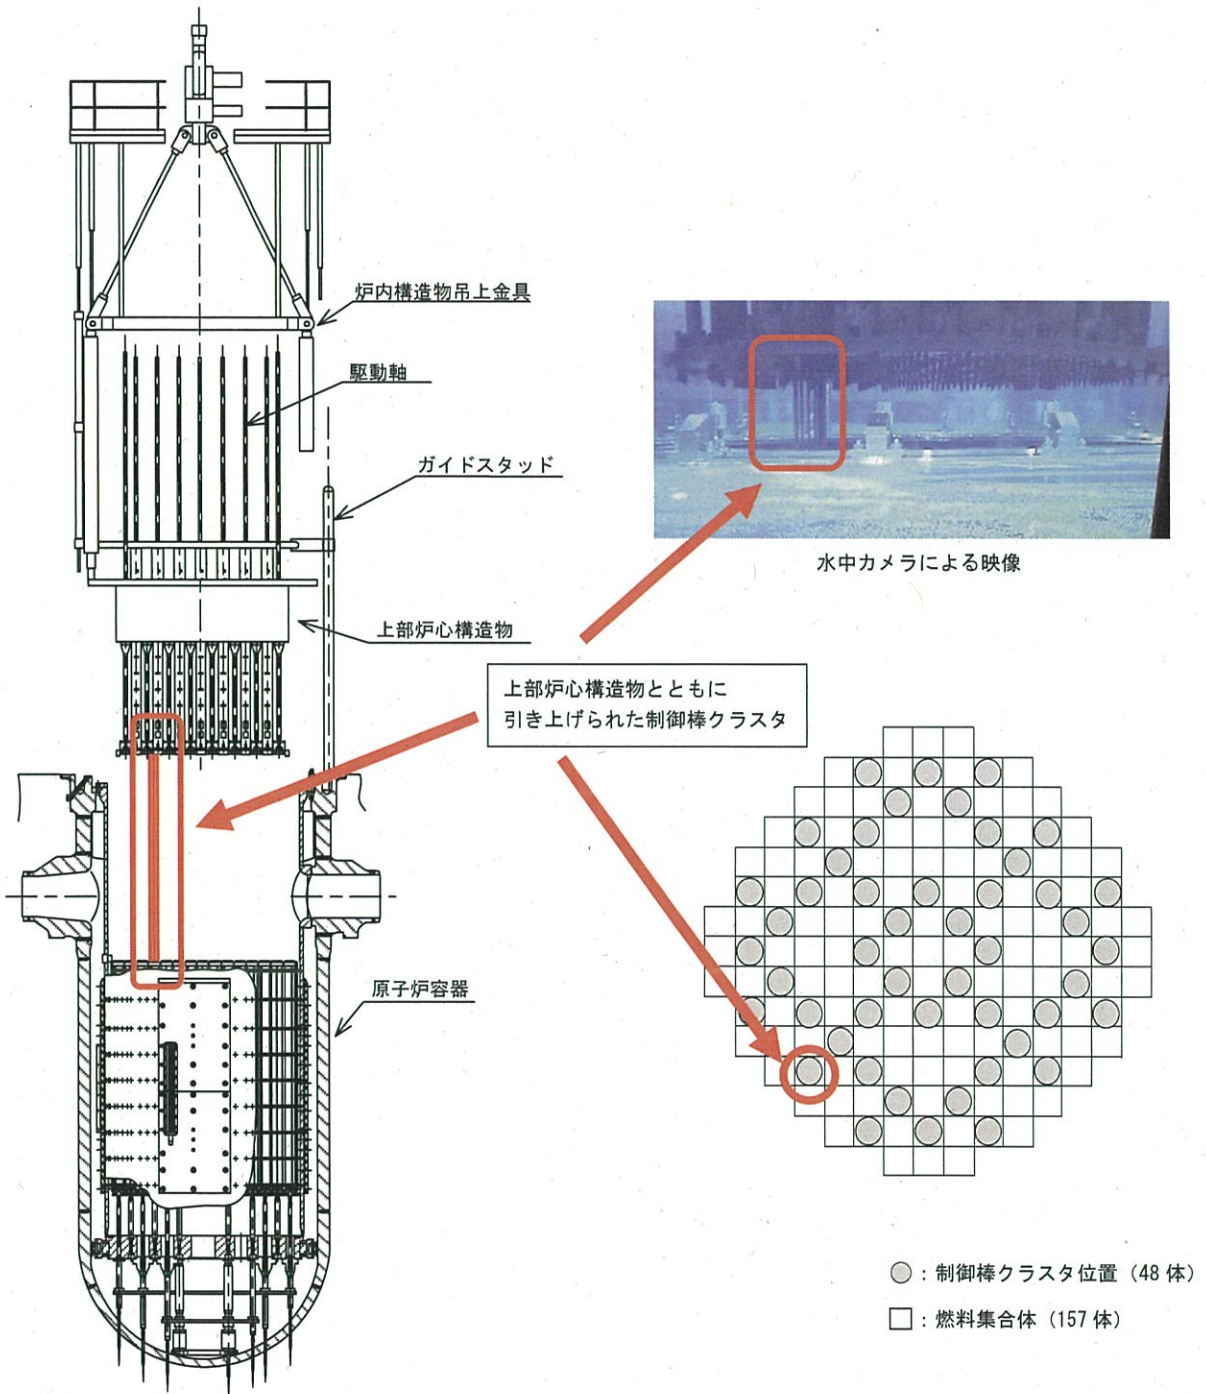
図-1 事象概要図

伊方発電所第3号機（定格電気出力89万キロワット）は第15回定期検査（令和元年12月26日解列）中、原子炉からの燃料取出の準備作業のため、原子炉容器上蓋を開放し、制御棒クラスタと駆動軸との切り離し^{※1}を行った後、原子炉容器の上部炉心構造物を吊り上げていたところ、令和2年1月12日13時20分、制御棒クラスタ1体が上部炉心構造物とともに引き上げられていることを確認した。

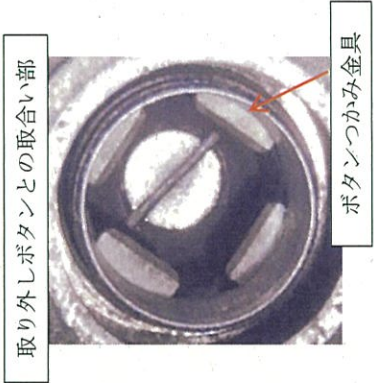
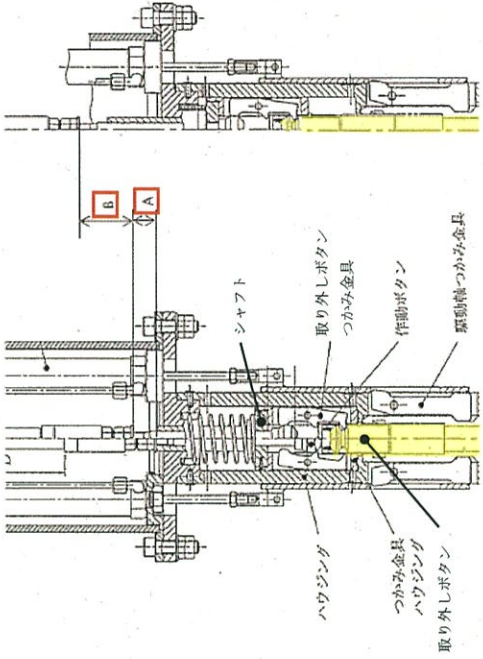
調査項目	調査結果	工具と駆動軸の 取り合いの問題 なし																					
<p>外観</p>	<p>✓ 工具と駆動軸本体の取り合い部に、傷、変形、付着物等の異常なし</p> <p>✓ 工具と取り外しボタンの取り合いに、傷、変形、付着物等の異常なし</p>

ストローク	計測値 (mm)	設計値 (mm)	取り外しボタンの把持	28.5	■	取り外しボタン上昇ストローク	48.0	■	取り外し軸引き上げ荷重	計測値 (kg)	設計値 (kg)	空気圧 0.588 MPa (6.0kgf/cm ²)	340	■	空気圧 0.637MPa (6.5kgf/cm ²)	364	■	空気圧 0.686MPa (7.0kgf/cm ²)	400	■	<p>• 工具による駆動軸取り外し軸の引き上げ/押し下げ動作に問題なし</p>

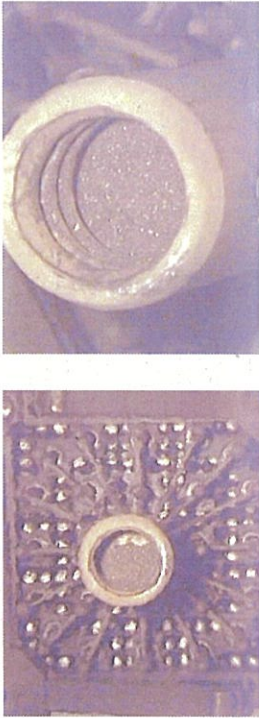
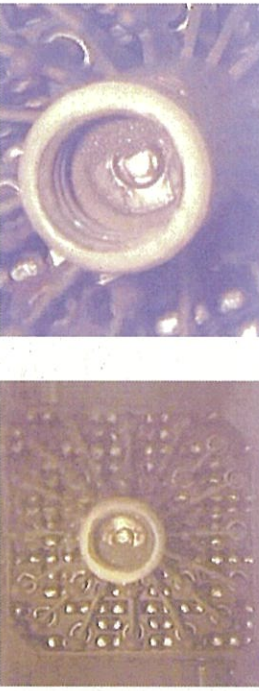
調査項目	M-4 の調査結果	比較対象アトレスの調査結果	
	制御棒クラスタ		
外観	スライダ頭部		
	<p>【使用済燃料ピット内点検】</p> <p>✓ 水中カメラ（カラール）による確認の結果、スライダ内 部に堆積物あり</p>

<p>【使用済燃料ピット内点検】</p> <p>✓ 水中カメラ（カラール）による確認の結果、スライダ内 部に堆積物あり</p>

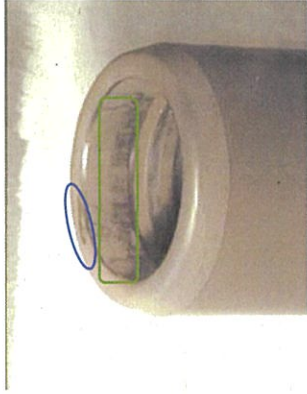
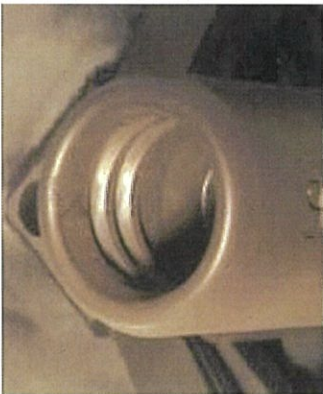
<p>【使用済燃料ピット内点検】</p> <ul style="list-style-type: none"> ✓ M-12はスパイダ頭部の円環部上面に接触痕（色調の変化）（青枠）あり、M-4に比べて軽微 ✓ M-12のスパイダ頭部の内部テーパ面の接触痕（色調の変化）（緑枠）はM-4と同程度 ✓ 使用期間が短いJ-7は、スパイダ頭部の円環部上面の接触痕（色調の変化）なし

<p>J-7</p>	<p>M-4のスパイダ頭部の円環部上面に接触痕（色調の変化）が確認された比較対象（M-12）でも同様の箇所に接触痕（色調の変化）が確認されたが、M-4の接触痕のほうが広範囲であった</p> <ul style="list-style-type: none"> • M-4のスパイダ頭部の内部テーパ面に接触痕（色調の変化）が確認された比較対象（M-12）でも同程度 • 使用期間が短いJ-7は、スパイダ頭部の円環部上面の接触痕（色調の変化）なし

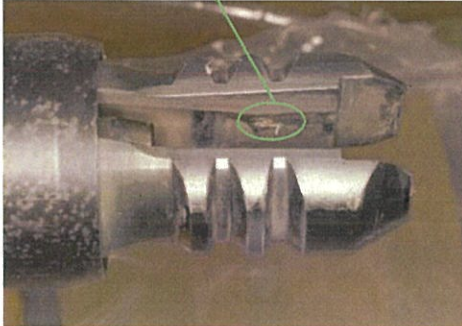
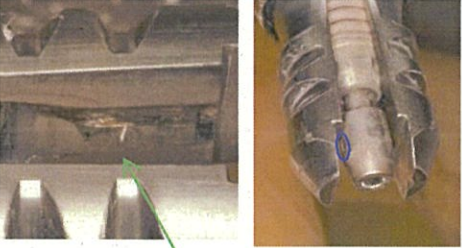
調査項目	M-4の調査結果	比較対象アドレスの調査結果	
駆動軸	<p>✓ 接手内面直線部に接痕あり（金属光沢、線状…緑枠）</p>

<p>M-1 2</p>	<ul style="list-style-type: none"> 金属光沢を有するM-4接痕（緑枠）は今回生じた可能性がある 内面直線部は位置決めナット/ロックボタンの摺動する部位であるが、比較対象には有意な接痕なし。したがって、M-4接痕は今回生じた可能性がある
外観

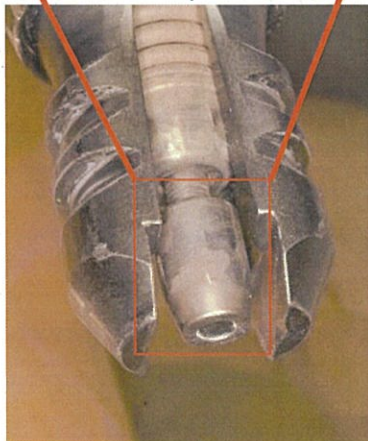
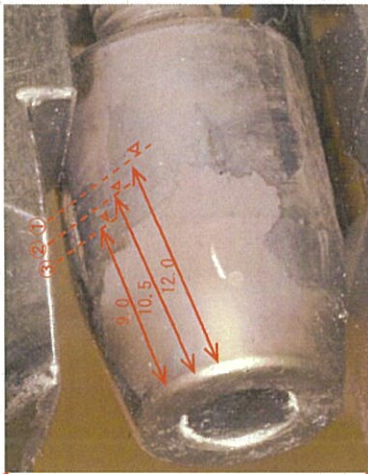
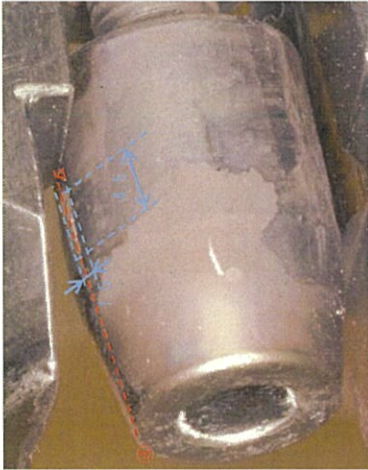
M-4の調査結果

- ①はナット先端から 12.0 mm位置
- ②はナット先端から 10.5 mm位置
- ③はナット先端から 9.0 mm位置

- ④は270°を上側にした中央線から時計回りに 1.5 mm位置の一番深いキズを円中心に向かって切断した断面図

- 位置決めナットの直線部に線状の接触痕が確認された

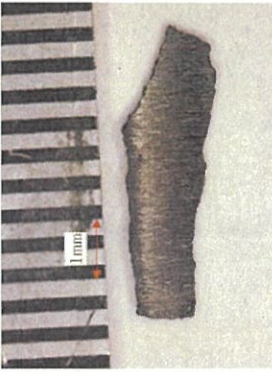
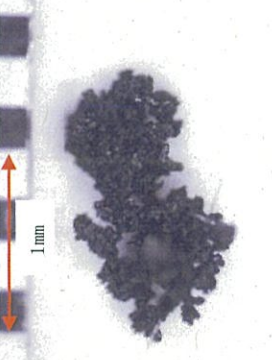
調査項目	M-4 の調査結果	比較対象アドレスの調査結果	
堆積物	<p>✓ 粒子状：黒色</p> <p>✓ 薄膜状：黒色、数 mm 程度の大きさ</p> <p>【回収した堆積物（一部）】</p>

<p>M-4 薄膜状</p>

<p>M-4 粒子状</p>

堆積物のSEM画像を確認した結果、M-4とM-12で回収された薄膜状の堆積物は一体構造であるがひび割れが認められることから脆い物質と推定される。一方、M-4、M-12、J-7で回収された粒子状の堆積物は数十～数百 μm の粒子が集まって形成されていることが確認された。また、EPMAによる組成分析およびX線回折による形態分析を実施した結果、薄膜状の堆積物はマグネタイト(Fe_3O_4)であった。粒子状の堆積物も同様にマグネタイト(Fe_3O_4)であった。

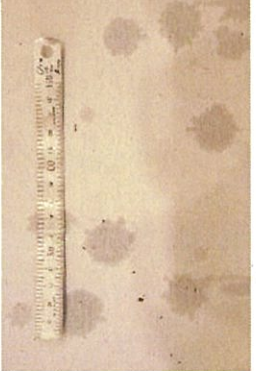
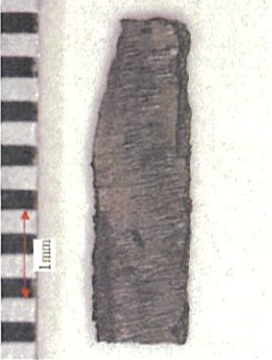
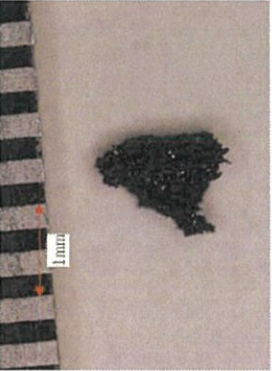
<p>M-4 薄膜状（厚さ）</p>	<p>✓ 粒子状：黒色</p> <p>✓ 薄膜状：黒色、数 mm 程度の大きさ（M-12のみ）</p> <p>【回収した堆積物（一部）】</p>

<p>M-12 薄膜状</p>

<p>M-12 薄膜状</p> <p>M-12 粒子状</p> <p>J-7 粒子状</p>	<ul style="list-style-type: none"> ・ 薄膜状の堆積物には、ひび割れが認められることから脆いと推定される ・ なお、ひび割れは回収および分析の過程で付いた可能性もある ・ 粒子状の堆積物は数十～数百μmの粒子が集まって形成されている 																																																																																				
組成分析・X線回折	<p>組成分析 (単位: atom%)</p>

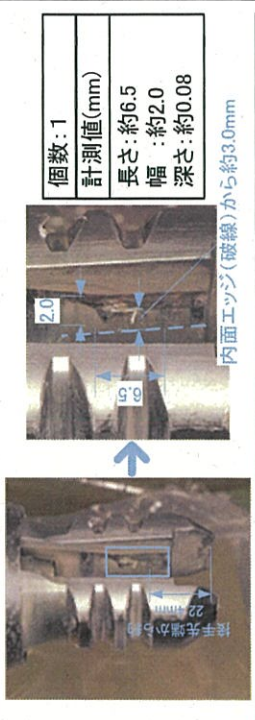
⑥ 接手内面直線部

個数: 1
計測値(mm)
長さ: 約6.5
幅: 約2.0
深さ: 約0.08

・M-4の接手内面直線部に金属光沢を有する線状の接触痕が確認された。金属光沢を有しており、比較対象にないことから今回生じた可能性がある。
・接触痕は、位置決めナット/ロックボタンが摺動する部位に相当する。

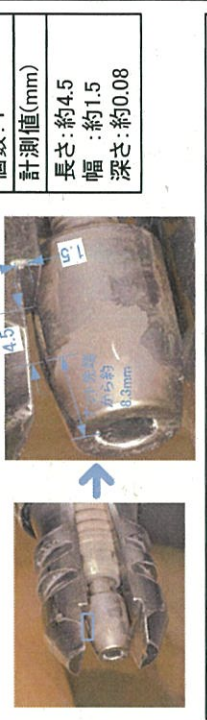
⑦ 位置決めナット直線部

個数: 1
計測値(mm)
長さ: 約4.5
幅: 約1.5
深さ: 約0.08

・M-4の位置決めナット直線部に線状の接触痕が確認された。比較対象にないことから今回生じた可能性がある。

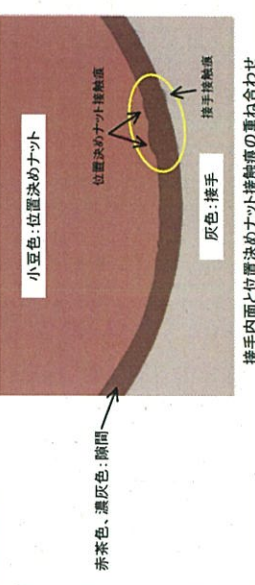
⑥、⑦ 接手内面と位置決めナットの重ね合わせ

・接触痕は、接手内面直線部と位置決めナット直線部が接触する取り合いであり、位置決めナットの上下降時に生じた可能性がある。
・幾何学的に接触痕発生には介在物が関与した可能性が高く、接触痕の大ききから、介在物は約1mm程度の大きさのものが存在していた可能性がある。

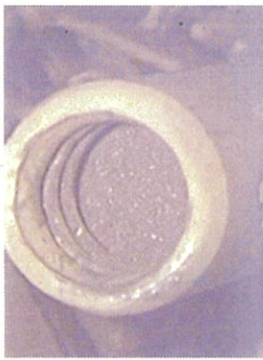
【使用済燃料ピット内】

- ・スパイダ頭部内(M-4, M-12, J-7)に堆積物が確認された。
- ・M-4の堆積物はスパイダ頭部の三山目より下の容積である約20cc相当の堆積物があったと推定される。

- ・薄膜状の堆積物は、ひび割れが認められることから脆いと推定される。
- ・粒子状の堆積物は数 μ mの粒子が集まって形成されている。
