# 伊方発電所第3号機 原子炉容器上部炉心構造物 吊り上げ時の制御棒クラスタ引き上がりについて

(概要版)

令和2年3月17日

四国電力株式会社

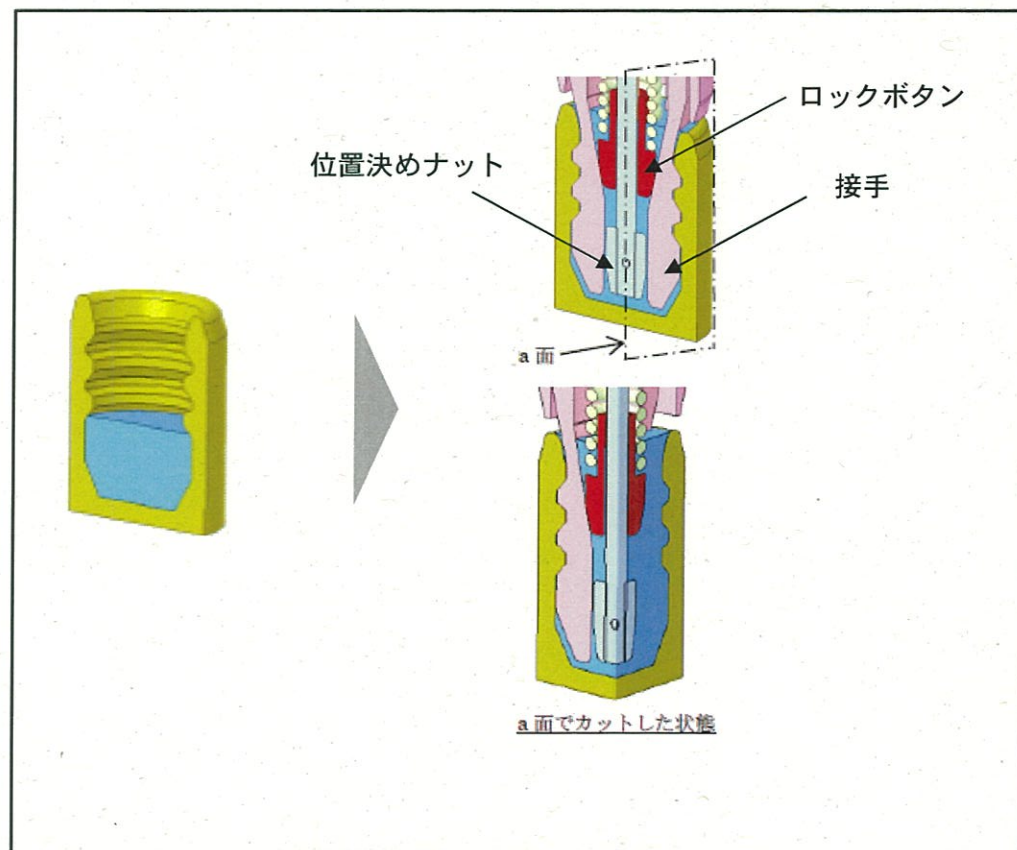
駆動軸と制御棒クラスタの結合状況

- 制御棒クラスタのスパイダ頭部内に確認された堆積物の外観確認（水中カメラ）の結果、堆積物はスパイダ頭部の上から3山目より下の領域に堆積しており、20cc程度の量と推定される。
- なお、スパイダ頭部内に堆積物があったとしても、駆動軸接手廻りには隙間があるため、駆動軸がスパイダ頭部内の堆積物を押しのけてスパイダ頭部に挿入される。また、駆動軸と制御棒クラスタの結合作業にあたっては、駆動軸取り外し工具の指示管（インジケータロッド）が完全に下降していることを確認したうえで、重量確認と位置確認により確実に結合していることを確認している。

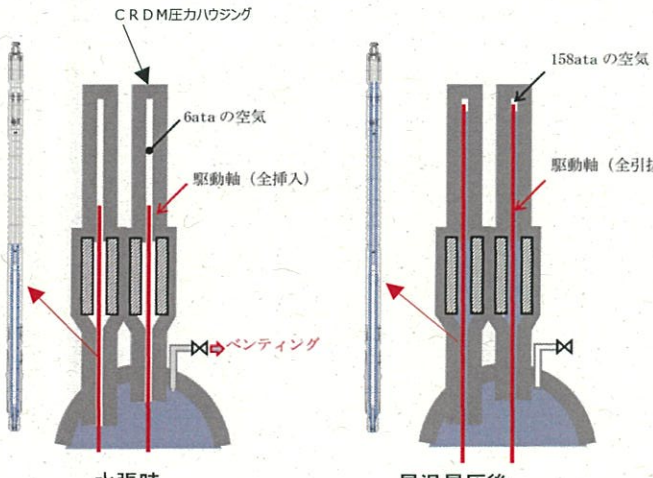
① 駆動軸内表面で生成		② 1次冷却系統内で生成
<p style="text-align: center;">①-1 プラント起動初期段階</p> <ul style="list-style-type: none"> <li>・制御棒クラスタ駆動装置(CRDM)圧力ハウジングは、その構造上、1次冷却系統水張時に空気が残留。</li> <li>・プラント起動初期段階(昇温昇圧後)のCRDM圧力ハウジング内には加圧された空気が残留し、溶存酸素が有意に高くなる期間が存在。</li> <li>・プラント起動初期の駆動軸は全引抜状態にあり(制御バンクDは除く)、この際、駆動軸内側は全長にわたり高溶存酸素・高温環境に置かれ、SUS410製駆動軸内表面では鉄酸化物が生成し、運転時間の経過に伴って、マグネタイトに変態。</li> </ul>

<p style="text-align: center;">水張時                      昇温昇圧後</p> <p style="text-align: center;">プラント起動初期のCRDM圧力ハウジング内の環境</p>	<p style="text-align: center;">①-2 プラント運転中</p> <ul style="list-style-type: none"> <li>・プラント運転中、駆動軸の保護筒下端と制御棒クラスタのスパイダ頭部の隙間を経て鉄イオンを含む1次冷却材が駆動軸内部に浸入。</li> <li>・運転中の駆動軸近傍の下端と上端では温度差があると推定され、駆動軸内部では温度差(密度差)を駆動源とする1次冷却材の自然循環流が発生。</li> <li>・駆動軸内部を循環する過程の温度変化に伴って溶解度に変化し、析出した鉄イオンが駆動軸内表面でマグネタイトを形成。</li> </ul>

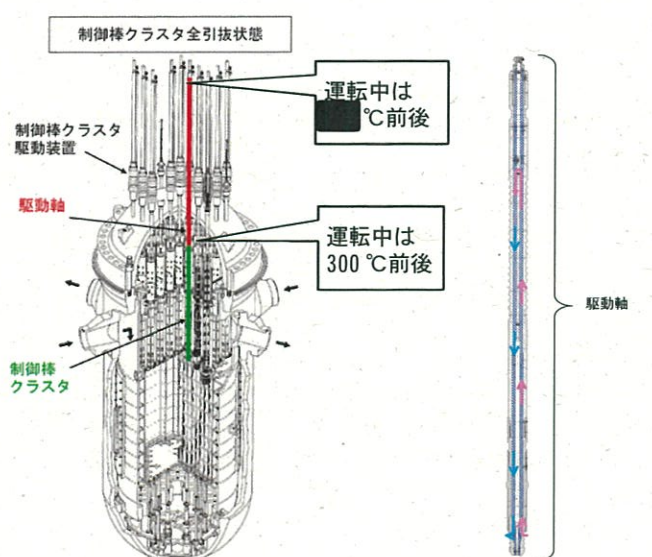
<p style="text-align: center;">運転中は ℃前後</p> <p style="text-align: center;">運転中は 300℃前後</p> <p style="text-align: center;">駆動軸</p> <p style="text-align: center;">運転中の駆動軸・制御棒クラスタ位置と駆動軸内部の自然循環流</p>	<ul style="list-style-type: none"> <li>・駆動軸外部で生成したマグネタイトが、駆動軸の保護筒下端と制御棒クラスタのスパイダ頭部の隙間を経てスパイダ頭部と駆動軸接手の隙間部に侵入し堆積。</li> <li>・駆動軸の保護筒下端と制御棒クラスタのスパイダ頭部の隙間は数mm程度と狭いことから、今回、スパイダ頭部内で確認された堆積物は、ケース①で生成したマグネタイトが堆積したもののほうが比較的多いと推定。</li> </ul>

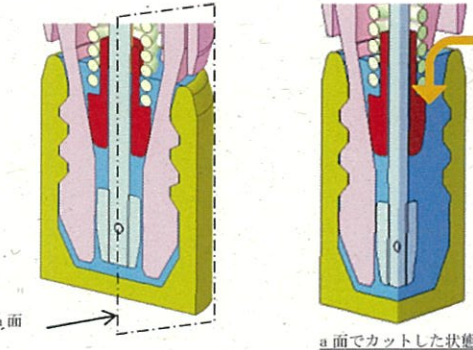
<p style="text-align: center;">駆動軸外部で生成したマグネタイトが侵入</p> <p style="text-align: center;">a面                      a面でカットした状態</p> <p style="text-align: center;">スパイダ頭部内への侵入経路</p>

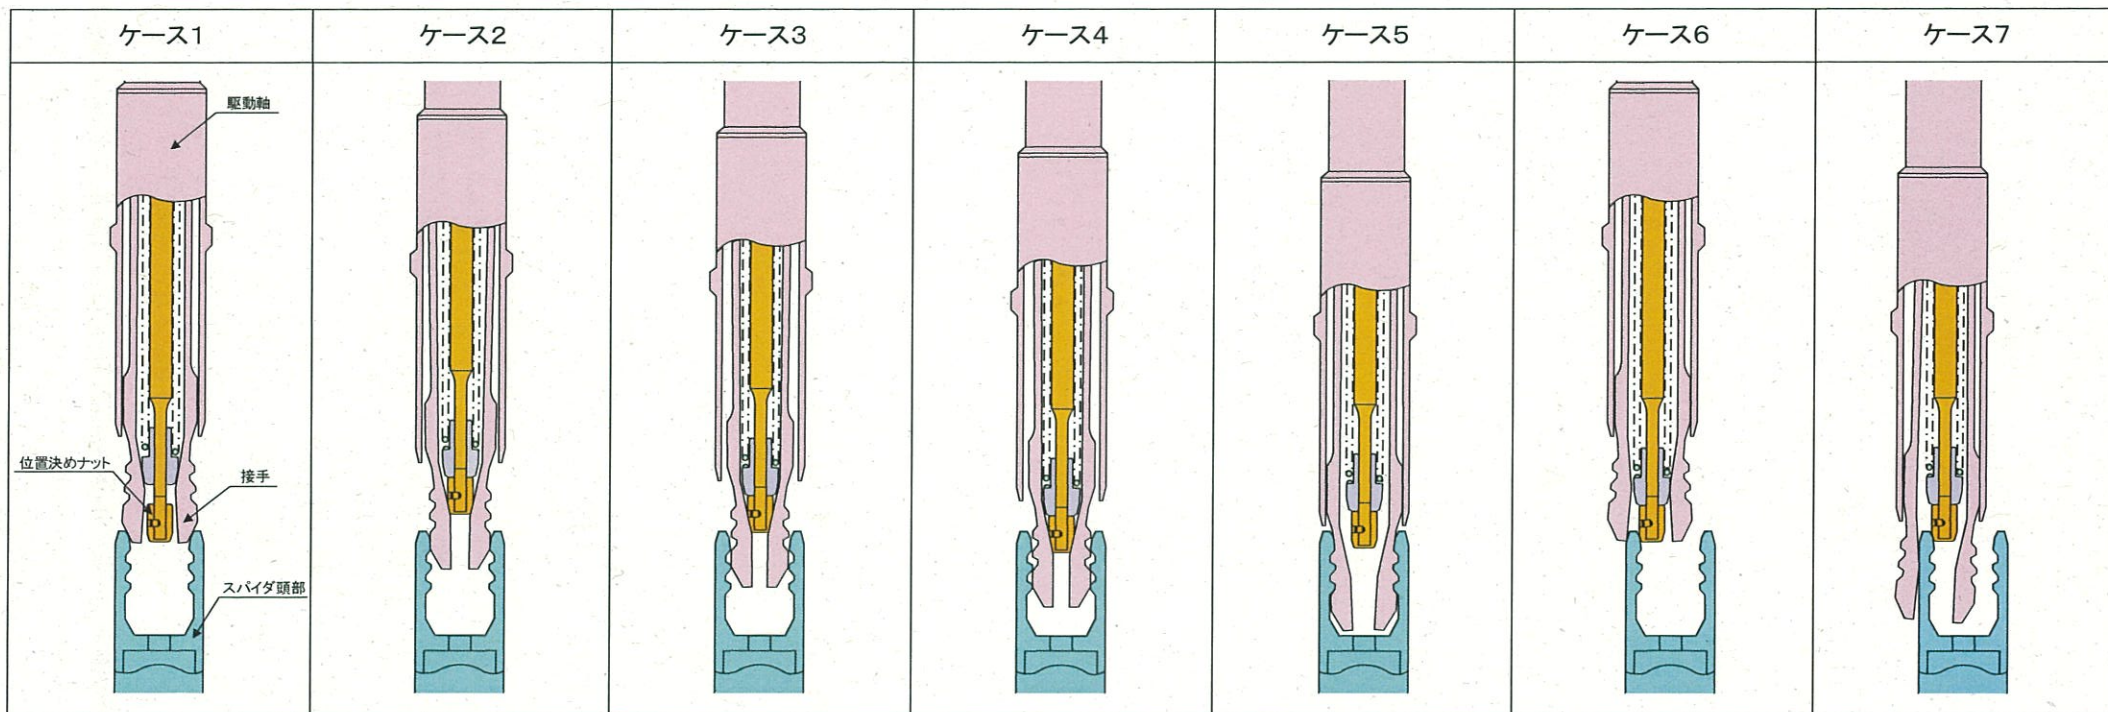
- 原因調査結果を踏まえ、制御棒クラスタの引き上がり時の制御棒クラスタと駆動軸の結合状態について、ケース検討を実施した。
- 制御棒クラスタと駆動軸の結合状況等の確認において、上部炉心構造物と制御棒クラスタが引き上がった後、制御棒クラスタと駆動軸の切り離し操作を行うことなく制御棒クラスタが切り離されており、不完全な結合状態であったと考えられることから、以下の7ケースについて検討を実施した。

- 幾何学的な整合、外観確認結果との整合および手順との整合の観点で検討した結果、ケース1から4については、すべての観点で整合し不完全結合状態が起こる可能性があると考えられる。

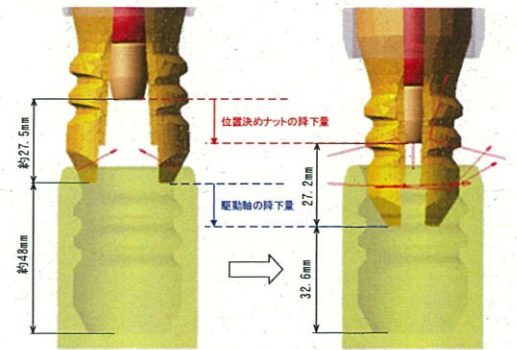
<p>位置決めナット高さ(mm) 時間[秒]</p> <p>駆動軸動作確認試験の再現解析結果（気中）</p> <ul style="list-style-type: none"> <li>上記解析で取得した抵抗力を用いて、駆動軸仮置き状態からスラッジが脱落した際の駆動軸の接手および位置決めナットの挙動（水中）を機構解析により模擬した結果、位置決めナットと接手の相対高さをほぼ維持したまま、不完全結合状態に至ることを確認できた。</li> </ul>

<p>①駆動軸仮置き状態 ②不完全結合状態</p> <p>駆動軸仮置き状態から不完全結合状態に至る動作の再現解析結果（水中）</p>
計測誤差	A	B																		
+2	50	3.6																		
+1	49	3.4																		
0	48	3.0																		
-1	47	2.5																		
-2	46	2.0

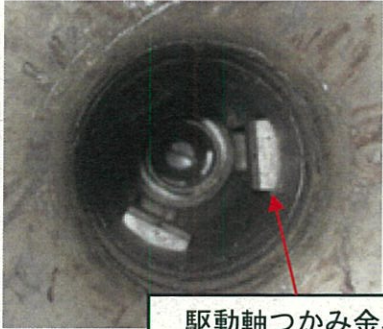
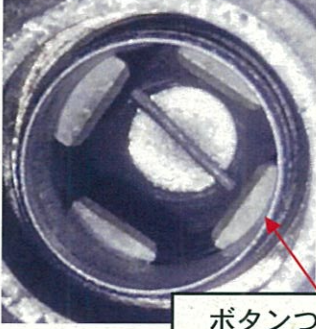
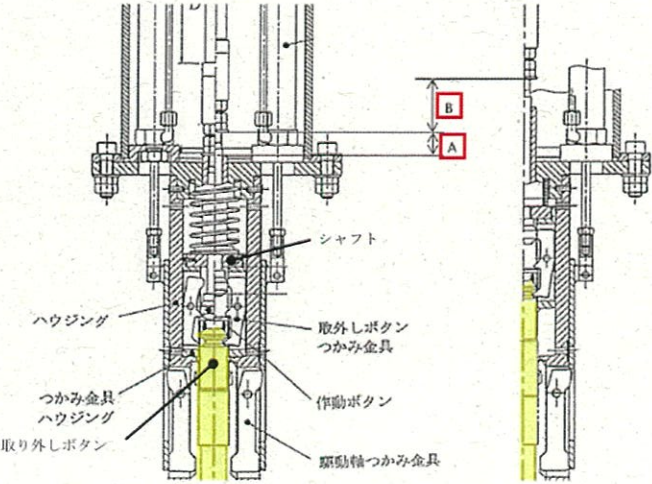
- 下表のとおり、駆動軸取り外し工具の調査結果に問題はなく、当該工具を使用した駆動軸の動作確認等でも問題は確認されていない。

<p>ボタンつかみ金具</p>	<p>工具と駆動軸の取合いに問題なし</p>																					
<p>動作確認</p>

<table border="1" data-bbox="1115 938 1706 1136"> <thead> <tr> <th>ストローク</th> <th>計測値 (mm)</th> <th>設計値 (mm)</th> </tr> </thead> <tbody> <tr> <td>取り外しボタンの把持 (A)</td> <td>28.5</td> <td></td> </tr> <tr> <td>取り外しボタン上昇ストローク (B)</td> <td>48.0</td> <td></td> </tr> </tbody> </table> <table border="1" data-bbox="1115 1177 1706 1471"> <thead> <tr> <th>引き上げ荷重</th> <th>計測値 (kg)</th> <th>設計値 (kg)</th> </tr> </thead> <tbody> <tr> <td>空気圧 0.588MPa (6.0kgf/cm<sup>2</sup>)</td> <td>340</td> <td></td> </tr> <tr> <td>空気圧 0.637MPa (6.5kgf/cm<sup>2</sup>)</td> <td>364</td> <td></td> </tr> <tr> <td>空気圧 0.686MPa (7.0kgf/cm<sup>2</sup>)</td> <td>400</td> <td></td> </tr> </tbody> </table>		ストローク	計測値 (mm)	設計値 (mm)	取り外しボタンの把持 (A)	28.5		取り外しボタン上昇ストローク (B)	48.0		引き上げ荷重	計測値 (kg)	設計値 (kg)	空気圧 0.588MPa (6.0kgf/cm <sup>2</sup> )	340		空気圧 0.637MPa (6.5kgf/cm <sup>2</sup> )	364		空気圧 0.686MPa (7.0kgf/cm <sup>2</sup> )	400		<p>工具による駆動軸取り外し軸の引き上げ／押し下げ動作に問題なし</p>

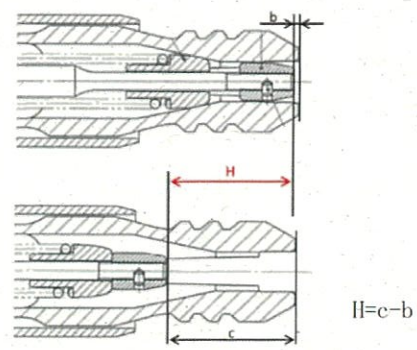
<ul style="list-style-type: none"> <li>・駆動軸取り外し軸の押し下げ位置でのM-4接手寸法に問題なし</li> <li>・比較対象駆動軸との有意な差なし</li> </ul>																
	<table border="1"> <thead> <tr> <th>項目</th> <th>計測値 (mm)</th> <th>参考値 (mm)</th> </tr> </thead> <tbody> <tr> <td>a</td> <td>39.6</td> <td>■</td> </tr> <tr> <td>b</td> <td>1.3</td> <td>■</td> </tr> </tbody> </table>	項目		計測値 (mm)	参考値 (mm)	a	39.6	■	b	1.3	■	<table border="1"> <thead> <tr> <th>項目</th> <th>計測値 (mm)</th> <th>参考値 (mm)</th> </tr> </thead> <tbody> <tr> <td>a</td> <td>38.9 (M-12) 39.0 (J-7)</td> <td>■</td> </tr> <tr> <td>b</td> <td>1.3 (M-12) 1.2 (J-7)</td> <td>■</td> </tr> </tbody> </table>	項目	計測値 (mm)	参考値 (mm)	a	38.9 (M-12) 39.0 (J-7)	■	b
項目	計測値 (mm)	参考値 (mm)																	
a	39.6	■																	
b	1.3	■																	
項目	計測値 (mm)	参考値 (mm)																	
a	38.9 (M-12) 39.0 (J-7)	■

b	1.3 (M-12) 1.2 (J-7)	■																	
駆動軸取り外し軸動作点検

<ul style="list-style-type: none"> <li>・M-4位置決めナットのストロークに問題なし</li> <li>・比較対象駆動軸との有意な差なし</li> </ul>																
	<table border="1"> <thead> <tr> <th>項目</th> <th>計測値 (mm)</th> <th>設計値 (mm)</th> </tr> </thead> <tbody> <tr> <td>H</td> <td>45.8</td> <td>■</td> </tr> </tbody> </table>	項目		計測値 (mm)	設計値 (mm)	H	45.8	■	<table border="1"> <thead> <tr> <th>項目</th> <th>計測値 (mm)</th> <th>設計値 (mm)</th> </tr> </thead> <tbody> <tr> <td>H</td> <td>45.4 (M-12) 45.7 (J-7)</td> <td>■</td> </tr> </tbody> </table>	項目	計測値 (mm)	設計値 (mm)	H	45.4 (M-12) 45.7 (J-7)	■				
項目	計測値 (mm)	設計値 (mm)																	
H	45.8	■																	
項目	計測値 (mm)	設計値 (mm)																	
H	45.4 (M-12) 45.7 (J-7)	■
