伊方発電所における所内電源の一時的喪失について

(概要版)

令和2年 3月17日

四国電力株式会社

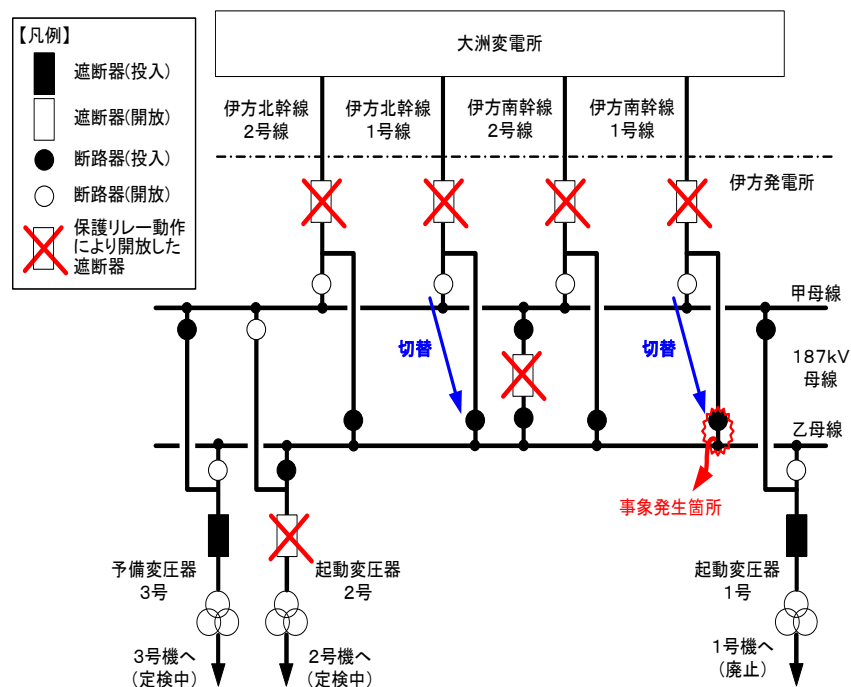
事象発生時の187kV送電系統状況

事象発生後の現場確認の結果、187kV送電線4回線のうち、伊方南幹線1号線乙母線断路器の一部に設備故障があることを確認した。

このため、当該電路の切り離しを実施し、1月27日17時13分、当該電路を含む1回線を除く3回線から受電して、187kV送電線からの所内電源を確保した。

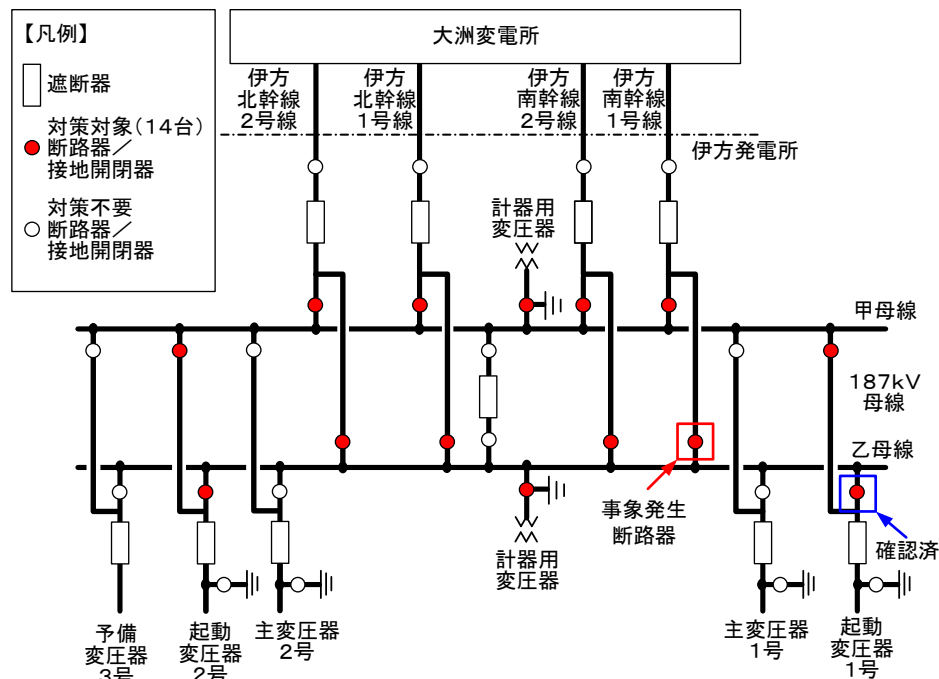
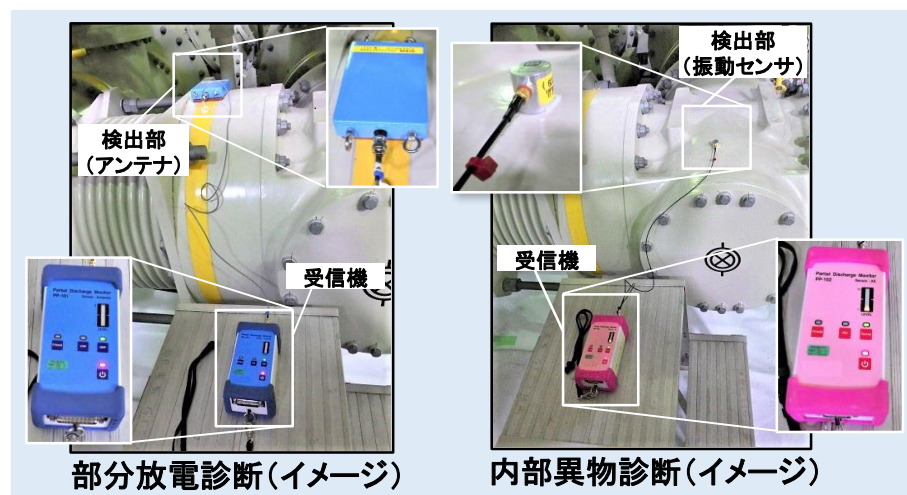
さらに、内部異物診断を行うことによって、嵌合部の損傷に伴い発生する内部異物の有無を確認する。

- ・当該断路器の絶縁操作軸、可動接触子等の損傷（溶損）した部品については、新品に取り替える。なお、187kVガス絶縁開閉装置のすべての断路器については、ギャップ放電の発熱による溶融が進展していないことを、内部ガス分析、部分放電診断および内部異物診断により確認した。さらに、構造が異なる3号機のガス絶縁開閉装置（500kV、187kV）の断路器についても、部分放電診断および内部異物診断を行い、異常がないことを確認した。
- ・本事象を踏まえて、同一構造および使用状態が同じ断路器13台（うち1台は確認済）について計画的に断路器ユニットの内部開放点検を行い異常がないことを確認する。
- ・当該断路器ならびに同一構造および使用状態が同じ断路器（計14台）について、今後も引き続き部分放電診断、内部異物診断を定期的にも実施し状態監視を強化する。断路器については、恒常的な対策について検討していく。

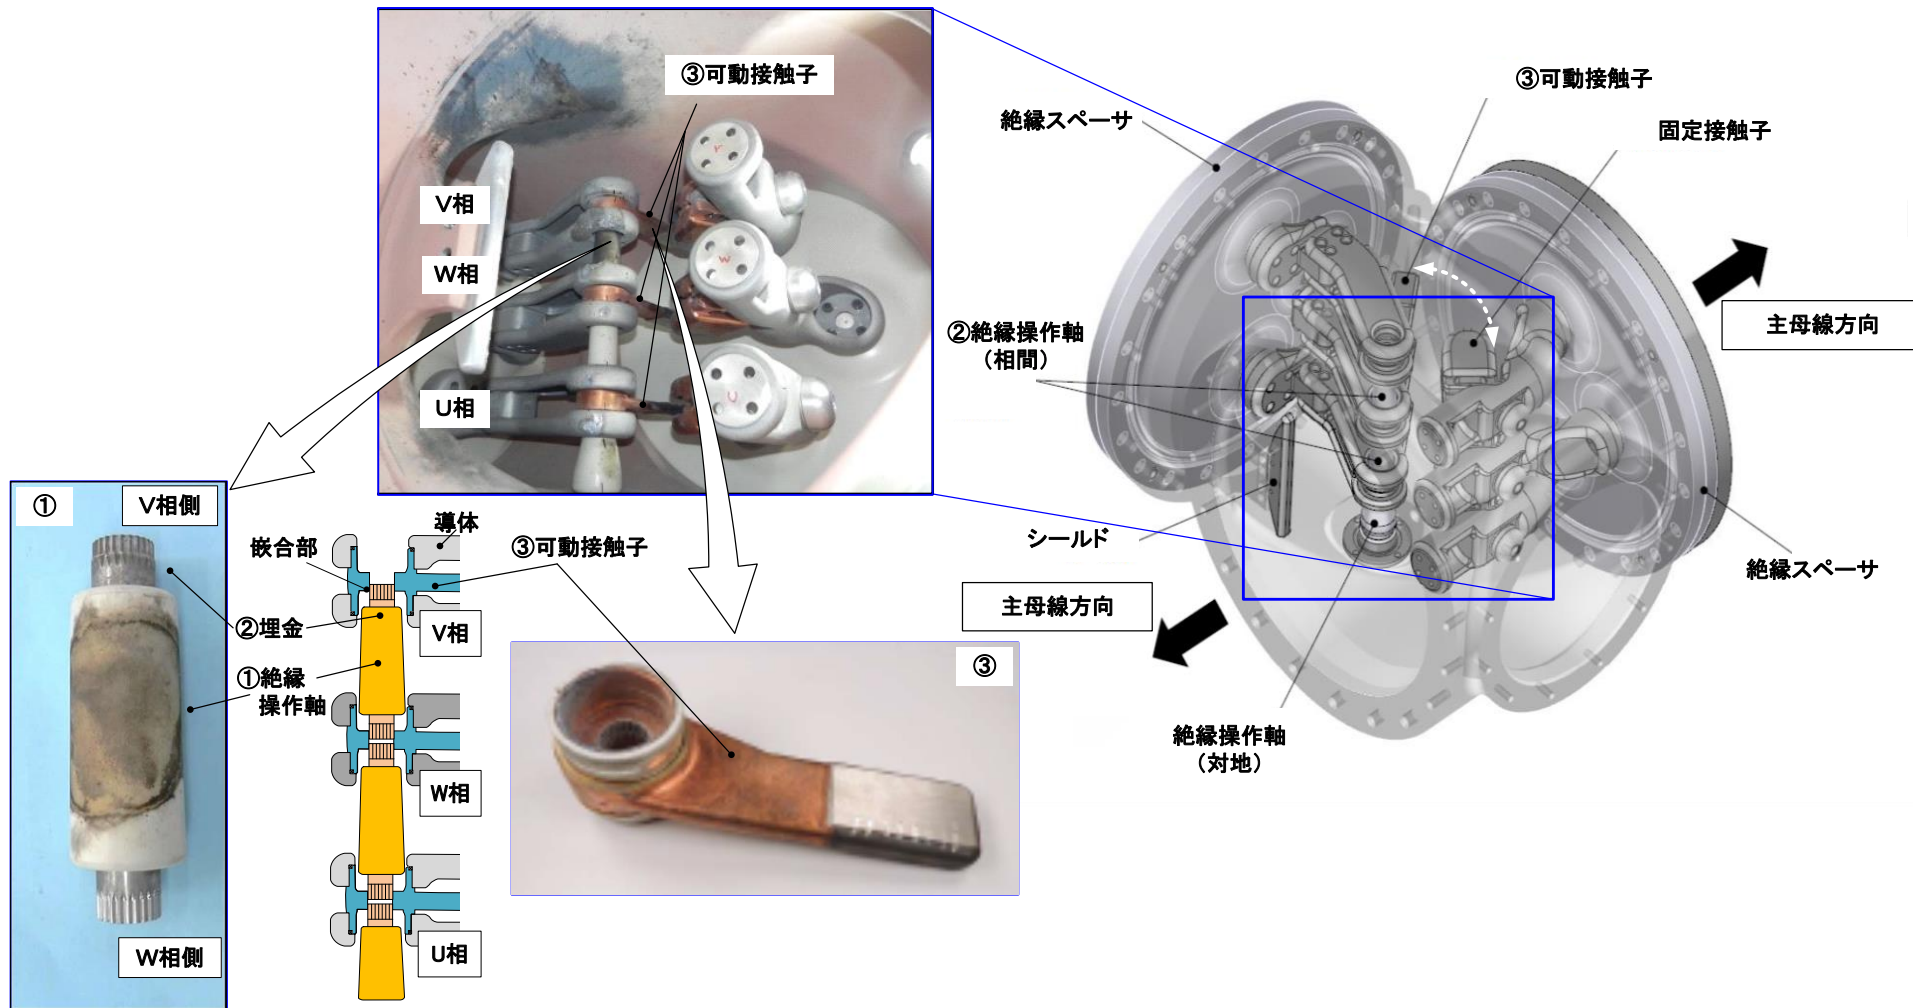
参考 1. 断路器の構造概要

伊方南幹線1号線乙母線断路器内部
【事象発生断路器】
