伊方発電所第3号機

燃料集合体点検時の落下信号発信について

令和2年3月
四国電力株式会社

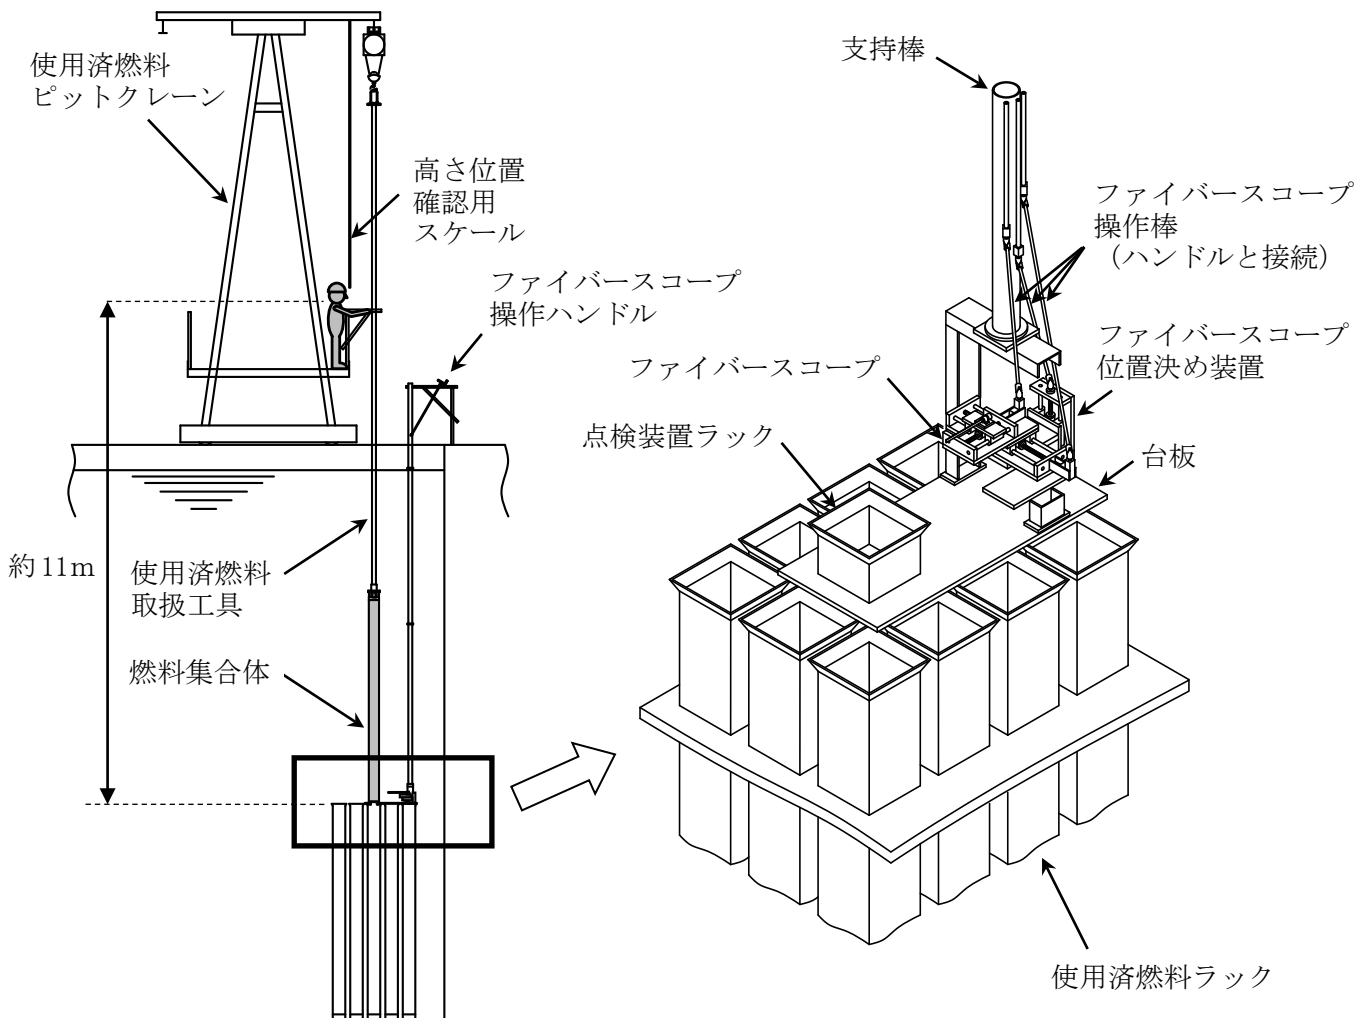
点検装置の概要

点検作業は、使用済燃料ピットにおいて、専用の点検装置を用いて行っており、確認対象位置にファイバースコープを挿入して、隙間等の有無を確認している。

点検装置は1方向から確認する構造となっていることから、燃料集合体のA面～D面の4面を確認するためには、1面を確認するごとに、燃料集合体を使用済燃料ピットクレーンで吊り上げ、90度回転させた後に吊り下げる操作が必要となる。
