伊方発電所第3号機 燃料集合体点検時の落下信号発信について

(概要版)

令和2年3月17日

四国電力株式会社

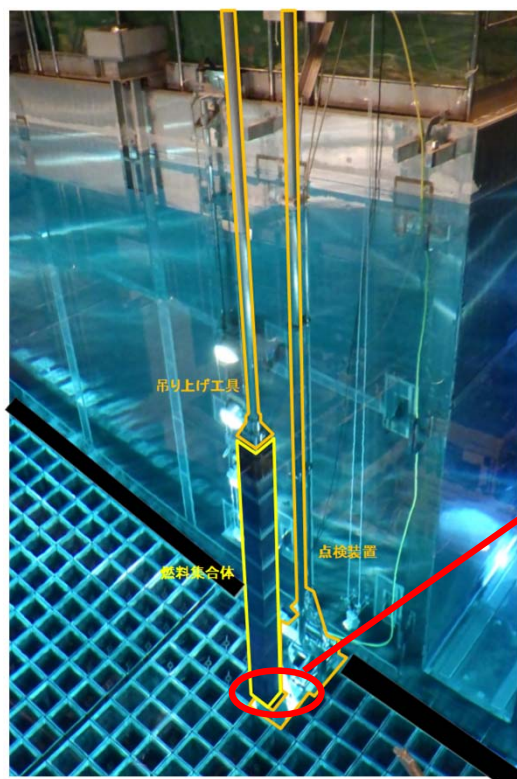
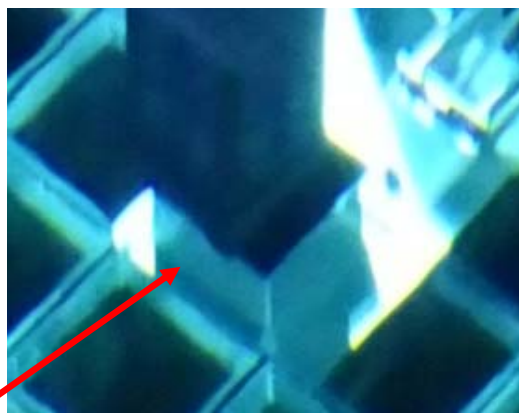
乗り上げ時断面図

状況を確認したところ、燃料集合体を点検装置ラックに挿入する際に、当該ラックの枠に乗り上げたことにより、使用済燃料ピットクレーンの吊り上げ荷重が減少したため、信号が発信したものであり、燃料集合体は落下していないことを確認した。

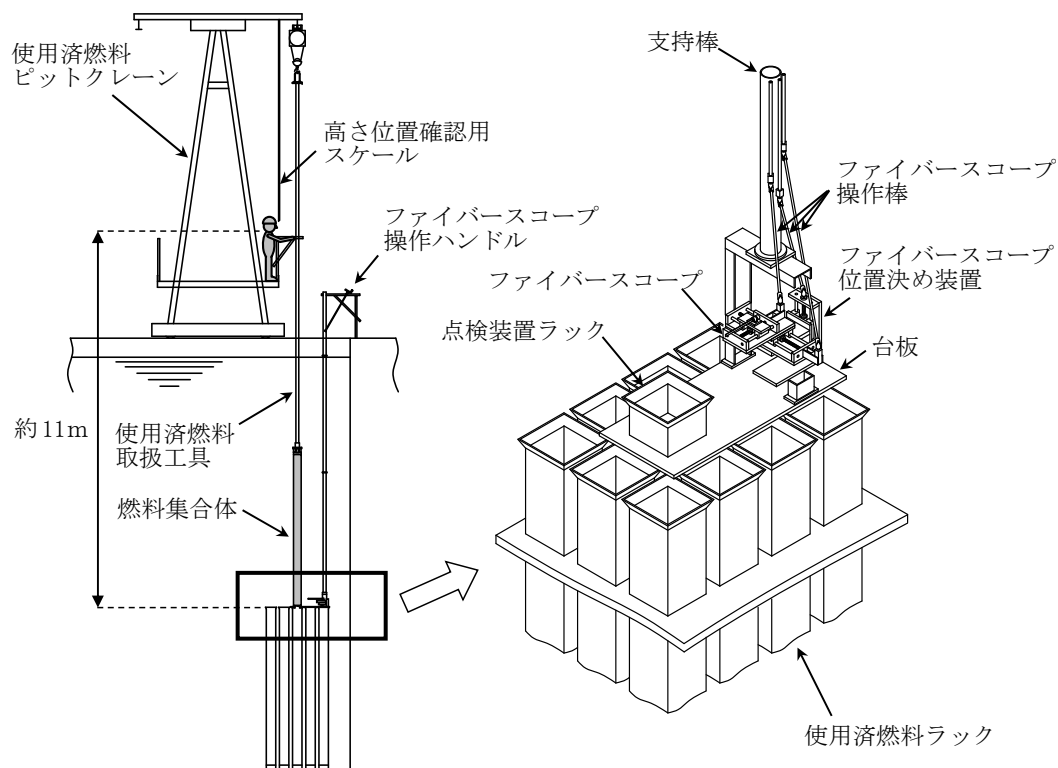
点検装置概略図

- 使用済燃料ラック上に設置した点検装置に燃料集合体を挿入し、燃料集合体を吊り下げた状態で燃料棒の間隙にファイバースコープを挿入することにより、燃料集合体内部の点検を行う作業。
- 操作員は、使用済燃料ピットクレーンのブリッジ上から、クレーンの移動、工具の操作により、約11m下に設置された点検装置ラックに燃料集合体を挿入。
- 燃料集合体の4つの面(A面→B面→C面→D面)を確認するため、1面を確認するごとに燃料集合体を使用済燃料ピットクレーンで吊り上げ、90度回転させた後に再挿入を行う。
- 今回の定期検査では5体の燃料集合体の点検を行うこととしており、本事象は4体目で発生。
