福島第一原子力発電所
雑固体廃棄物焼却設備の溢水事象について
(原因／対策および今後の計画)

2020年3月9日

東京電力ホールディングス株式会社

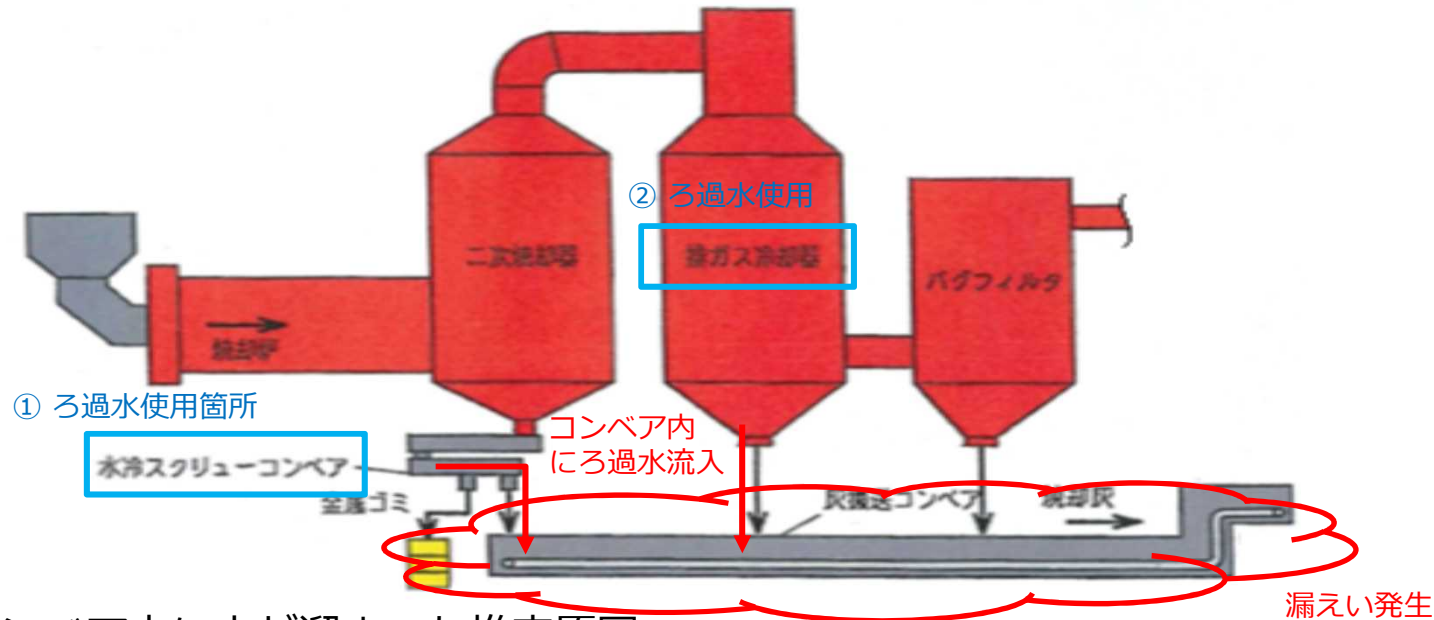
- 発生事象
- ✓ 2019年5月27日に運転中の雑固体廃棄物焼却設備 A 系の灰搬送コンベア周りにおいて水漏れが発見された。（推定漏えい量：約240L、範囲：約30m×8m）
- ✓ A 系の焼却運転停止操作、焼却設備補機冷却水系を隔離したところ、漏えいは停止した。
- ✓ 漏えい水の分析では放射性物質（Cs-134：2.774E+02Bq/L、Cs-137：3.771E+03Bq/L、全β：4.157E+03Bq/L、トリチウム：検出限界値未満（<8.075E+01Bq/L））が確認された。
- ✓ 漏えいした水は室内に留まっており、建屋外への水の漏えいはない。

- 灰搬送コンベア内に水が溜まった推定原因
- ✓ 灰搬送コンベアでは水を使用していないが、前段の① 水冷スクリーコンベアでは機器冷却水、② 排ガス冷却器では排ガス冷却水として、ろ過水が使用されていることから、いずれかの機器からコンベア側にろ過水が流入し、焼却灰に触れることで放射性物質を含む水が発生、漏えいに繋がったものと考えられる。

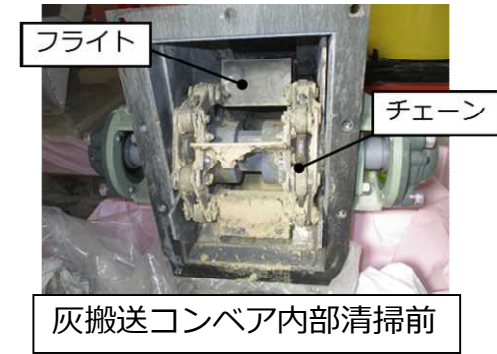
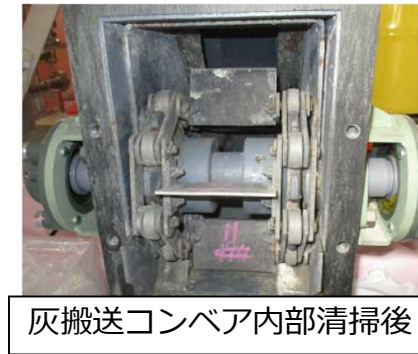
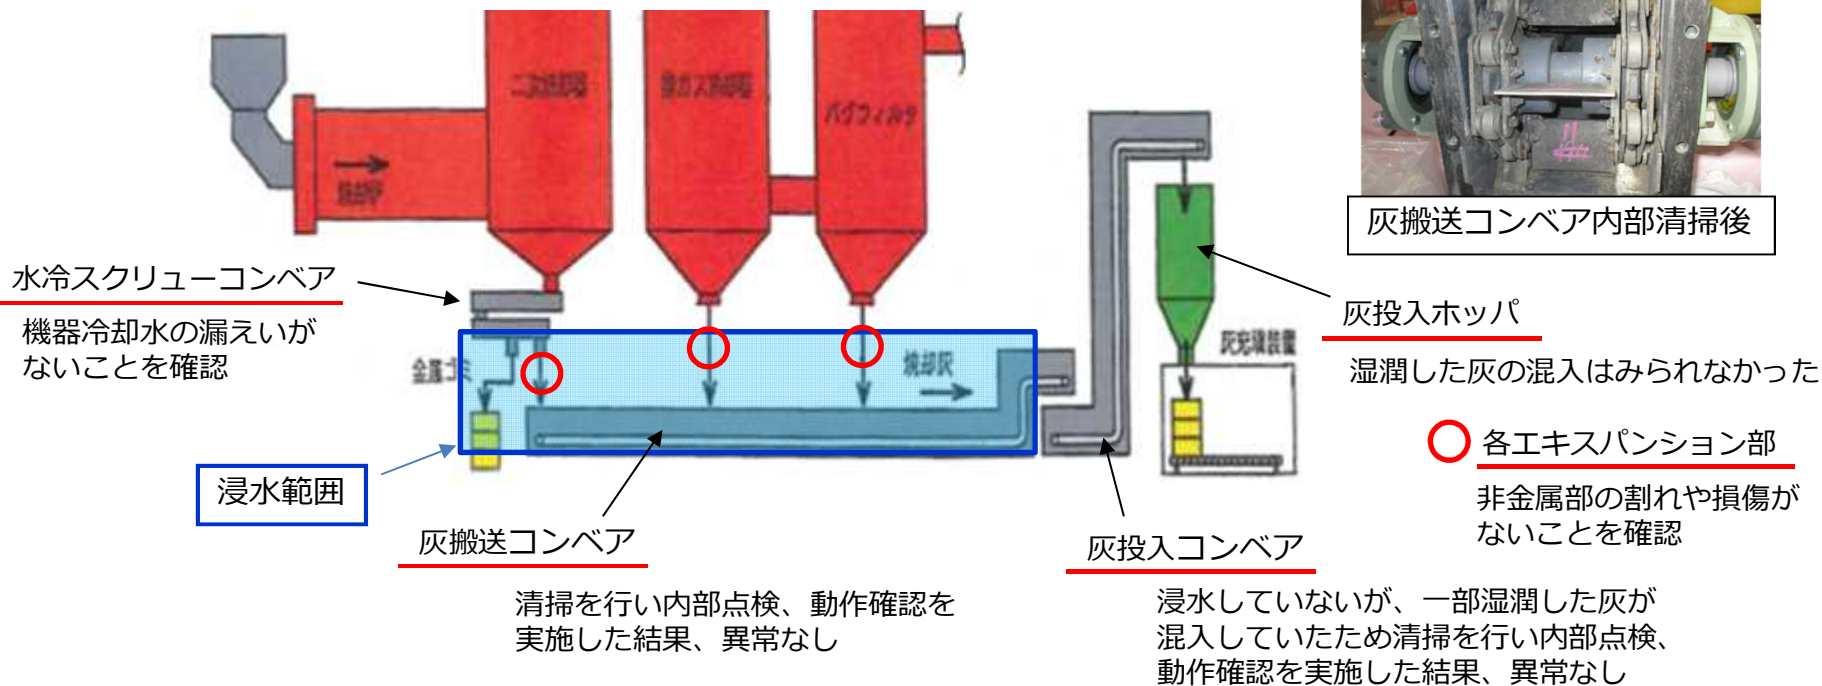
- 漏えい事象に伴う機器への影響について
- ✓ 影響が懸念される以下の機器について点検、清掃を実施し、問題ないことを確認済み
 - ・ 灰搬送コンベア / 灰投入コンベア
 - ・ 灰投入ホッパ
 - ・ 灰搬送コンベアと水冷スクリーコンベア、排ガス冷却器、バグフィルタとの接続部のエキスパンション
