1～4号機滞留水移送装置の一部変更に伴う 実施計画の変更について

2020年6月10日

東京電力ホールディングス株式会社

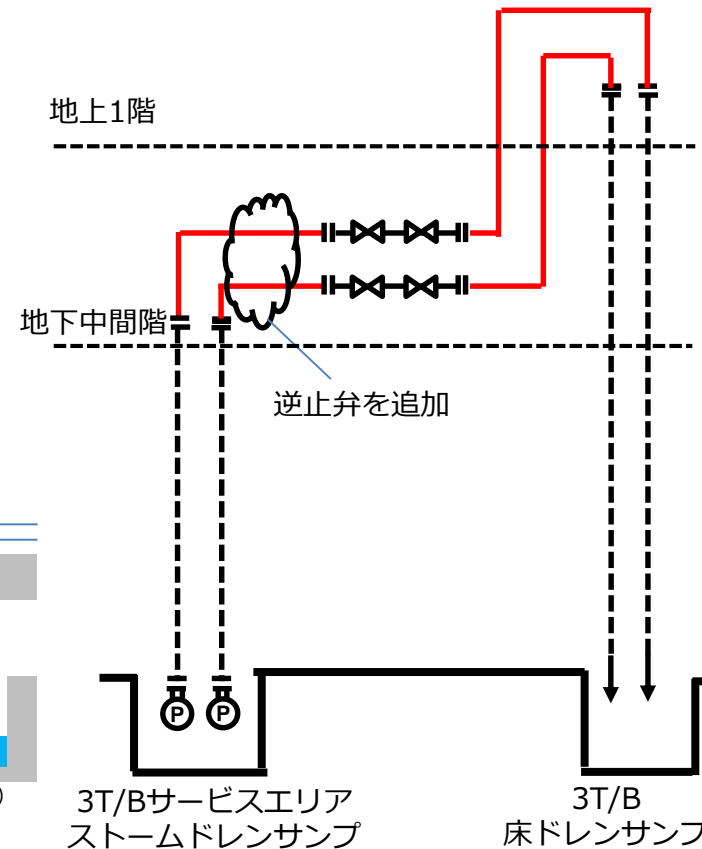
モルタル流入前後のサンプピットの戻り水のイメージ

- 2019年12月3日、ポンプ投入予定であった3号機タービン建屋サービスエリアスチームドレンサンプ内へのモルタル流入を受け、サンプピットの容量が小さくなったことを確認。
- はつりを進めたものの、既設のポンプを引き抜くには至らず、サンプピット容量の低下に伴い、ポンプの起動回数が著しく増加する※₁可能性を確認（移送ライン立ち上がり部の戻り水によって、ピット内水位が当初想定より高くなり、速やかに起動水位に達してしまう※₂ため）。この戻り水を減らすため、移送ラインに逆止弁を追加する。

※1：起動回数の増加により、起動・停止による振動などの負荷が増加するため、ポンプの疲労・劣化が促進される

※2：当該エリアの流入量9m³/日を考慮

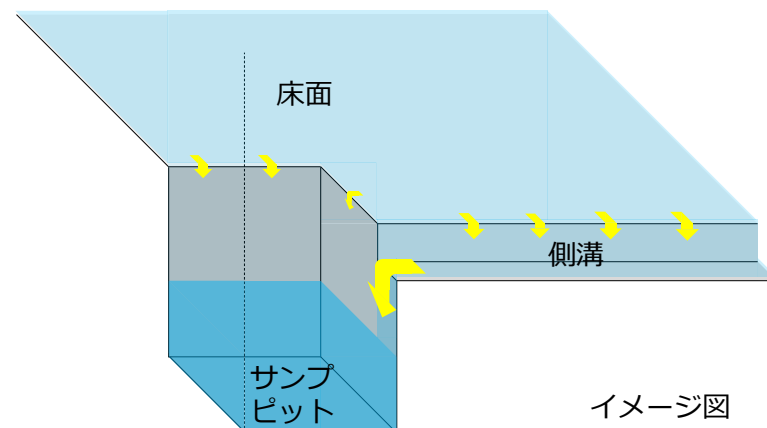
【参考】モルタル流入前の流路

- 床面の滞留水が、壁に沿って設置されている側溝に流れ落ちて、その側溝を通過して、サンプピットに流入する（一部は直接流入）。

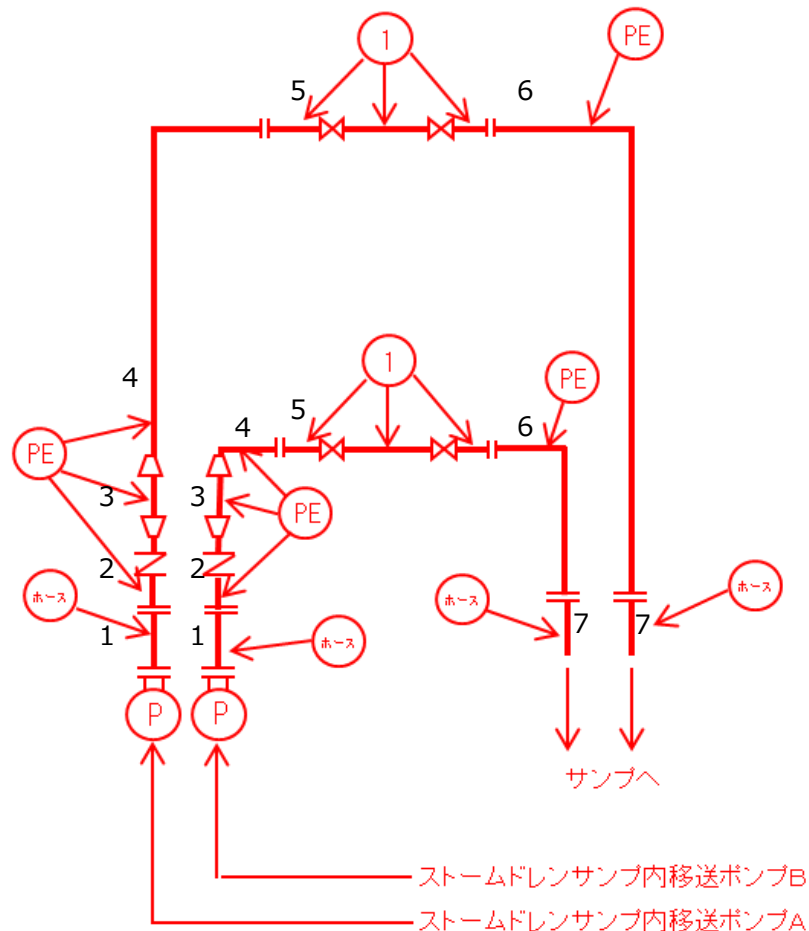
配管概略図（3号機T/Bサービスエリアストームドレンサンブ滞留水移送装置）

※配管内に滞留水が満たされるまでは、移送されないことから配管抵抗は考慮せず、配管立上り分の約10m分の実揚程を考慮。配管内に滞留水が満たされ、流れが形成された後は、移送元・移送先の配管高さが同一（ヘッド差なし）であることから実揚程を考慮しない。

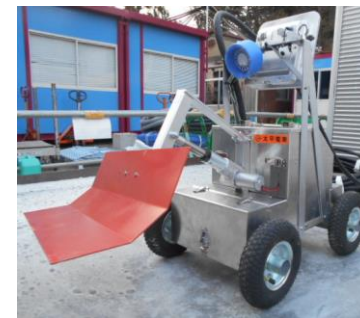
ローダーロボット(実機)

- 当該ピットは排水溝を伝ってサンプピットに導水される構造であるが、当該ピット周辺の床面にもモルタルが流入したため、堰止められ、導水されない状況となる（図1、2）。
- 遠隔ロボットで床面のモルタルを削り、ピットに導く水路を構築する工事のモックアップを実施し、4/6から作業準備を開始し、4/16より現場作業に着手（図3）。現在、②の床面スラッジ除去を実施中。
