## 東海再処理施設の安全対策に係る廃止措置計画認可変更申請対応について

令和2年6月25日  
再処理廃止措置技術開発センター

ガラス固化技術開発施設 (TVF) の冷却塔コイルユニットの交換について

第三低放射性廃液蒸発処理施設（Z施設）のエア抜き弁の交換について

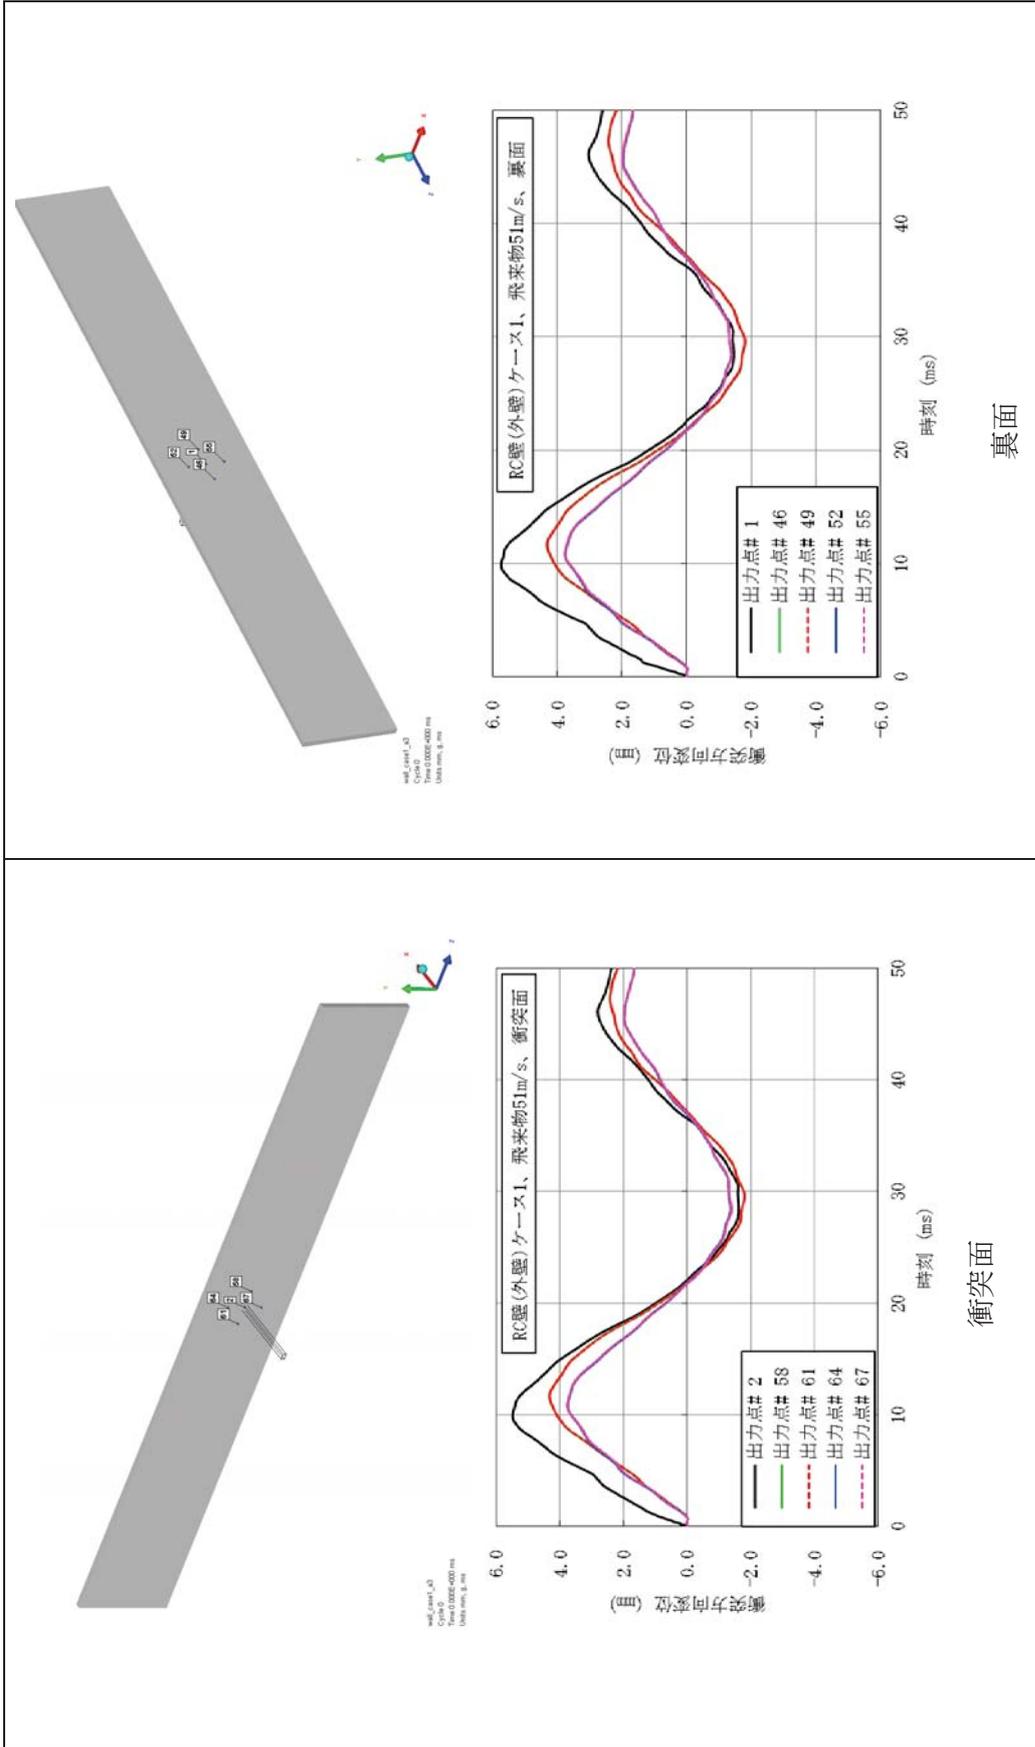
別図5 高放射性廃液貯蔵場 (HAW) の側壁面 ( ) 解析結果  
 (要素の衝突方向変位と時刻の関係)

その結果、全ての評価ケースにおいて、衝突面から裏面にかけて亀裂が生じるものの、鉄筋に破損は生じず、コンクリートの裏面剥離も生じない結果を得られている（別紙参照）。

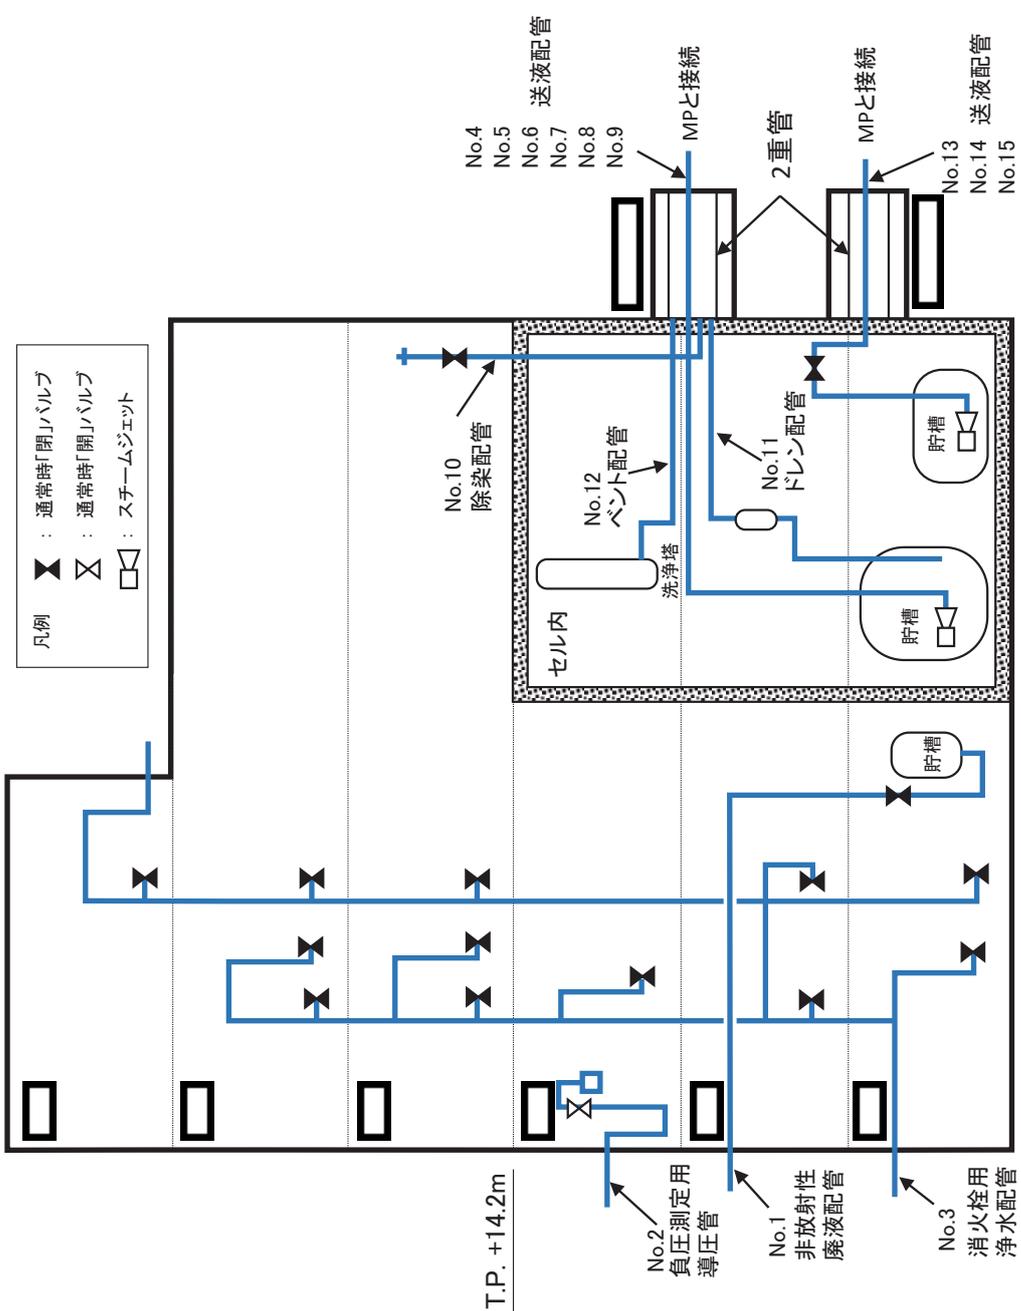
図 HAW建家貫通配管及びバルブ等の設置状況

○HAW建家における最大浸水深T.P.+14.2m以下の建家外壁貫通配管及びトレンチ内配管についてバルブ等の設置状況を確認した。  
 ○設置されているバルブは、計装用導圧管を除き全て通常「閉」状態である。  
 ○建家外壁貫通配管が損傷したとしても建家内に流入することとは無い(計装導圧管の端部は圧力計に接続して閉止)  
 ○連絡管路内の配管が損傷したとしても貯槽、洗浄塔内に留まる。  
 ○配管は定ピッチで施工もしくは剛領域に入らない配管については動的解析により耐震性を確認している。

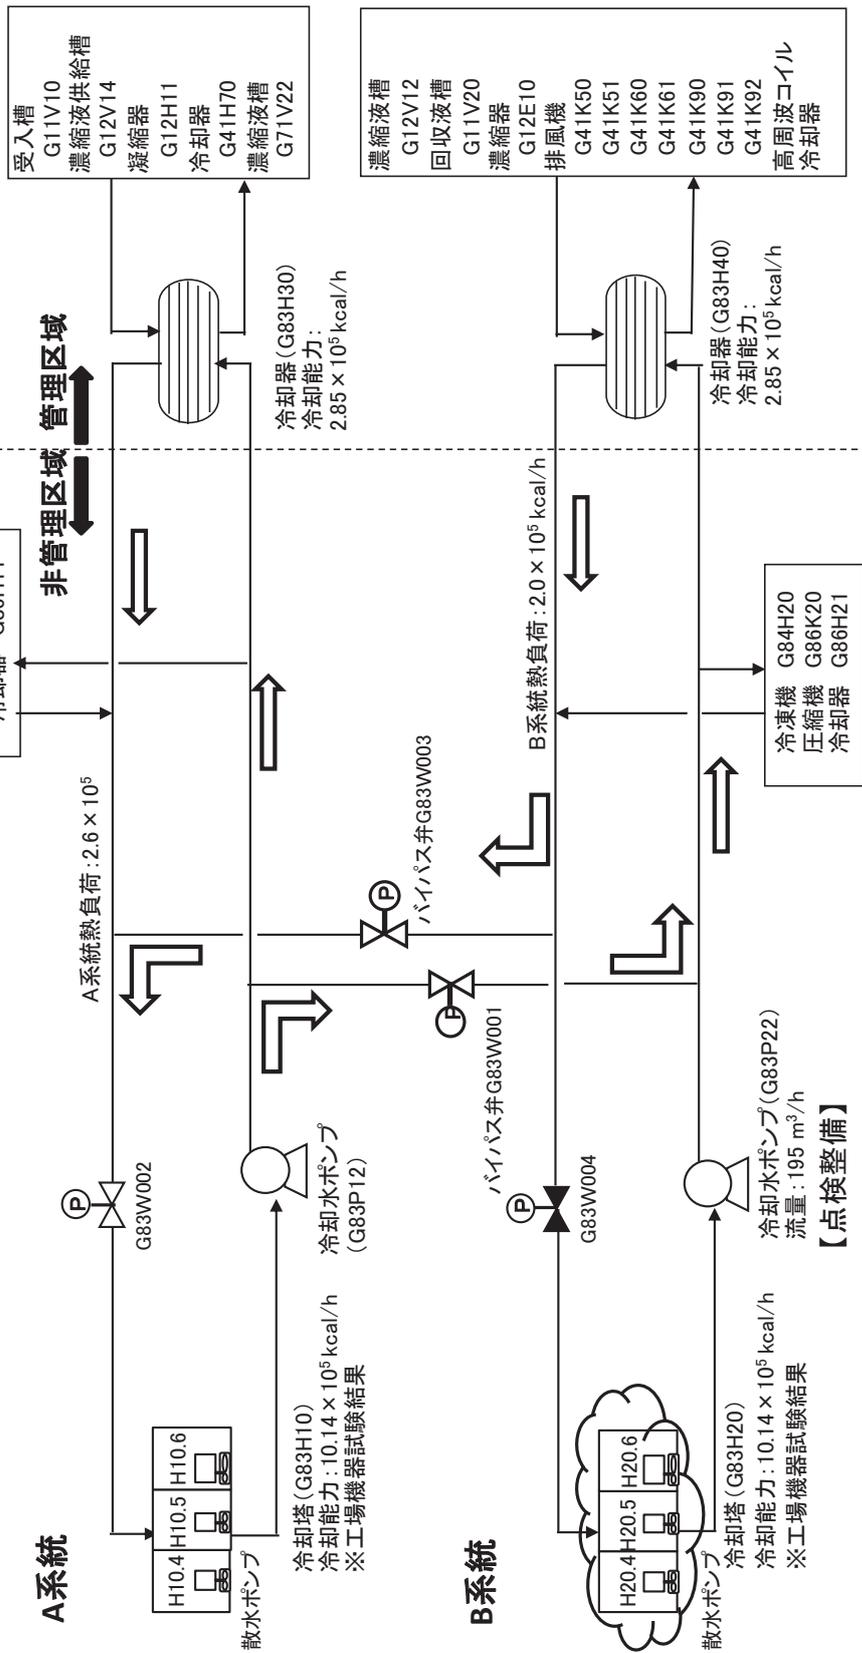
図-1 二次冷却水設備 (ユニットG83) の概略系統図

- ・ 運転停止中の TVF 屋上 (非管理区域) の二次冷却設備 (A 系統、B 系統の 2 系統) について、令和 2 年 2 月 3 日～2 月 7 日にかけて、B 系統を停止して冷却水ポンプ (G83P22) の点検整備を実施していた (A 系統から冷却水の供給を継続)。
- ・ 令和 2 年 2 月 7 日 (金) 14 時頃、B 系統の冷却水ポンプ (G83P22) の点検整備後の試運転のため、停止していた B 系統の冷却塔 (G83H20) の外観点検 (図-1、写真-1) を行ったところ、冷却塔内で水漏れを確認した。水漏れ箇所を調査したところ、コイルに亀裂 (4 か所) があることを確認した。
- ・ その後、その他のコイルに亀裂がないか確認したところ、合計 13 か所の亀裂 (約 30～50 mm) を確認した (写真-2)。
- ・ 凍結によるコイルの亀裂の防止のため、コイルに亀裂が生じているコイルユニット (全 18 系統中 7 系統) へ閉止板を取付け (図-2、写真-3)、当該冷却塔 (G83H20) を 2 月 8 日 (土) 1 時頃から運転開始した。

- 【点検整備】
- ① 二次冷却水設備は、熱負荷に対し100%の冷却能力を有するシステムを2系統 (A系統/B系統) 設けている。
  - ② 通常時は、バイパス弁 (G83W001, W003) を閉じて、A系統/B系統の両系統を運転している (50%の冷却能力で運転)。
  - ③ 片系統に異常が発生した場合には、バイパス弁 (G83W001, W003) が自動的に開き、正常な系統から異常が発生した系統に冷却水が供給される (100%の冷却能力で運転)。
- ※ 本記載は、B系統の冷却水ポンプ (G83P22) を点検整備するためB系統を停止し、A系統のみの運転としていた。

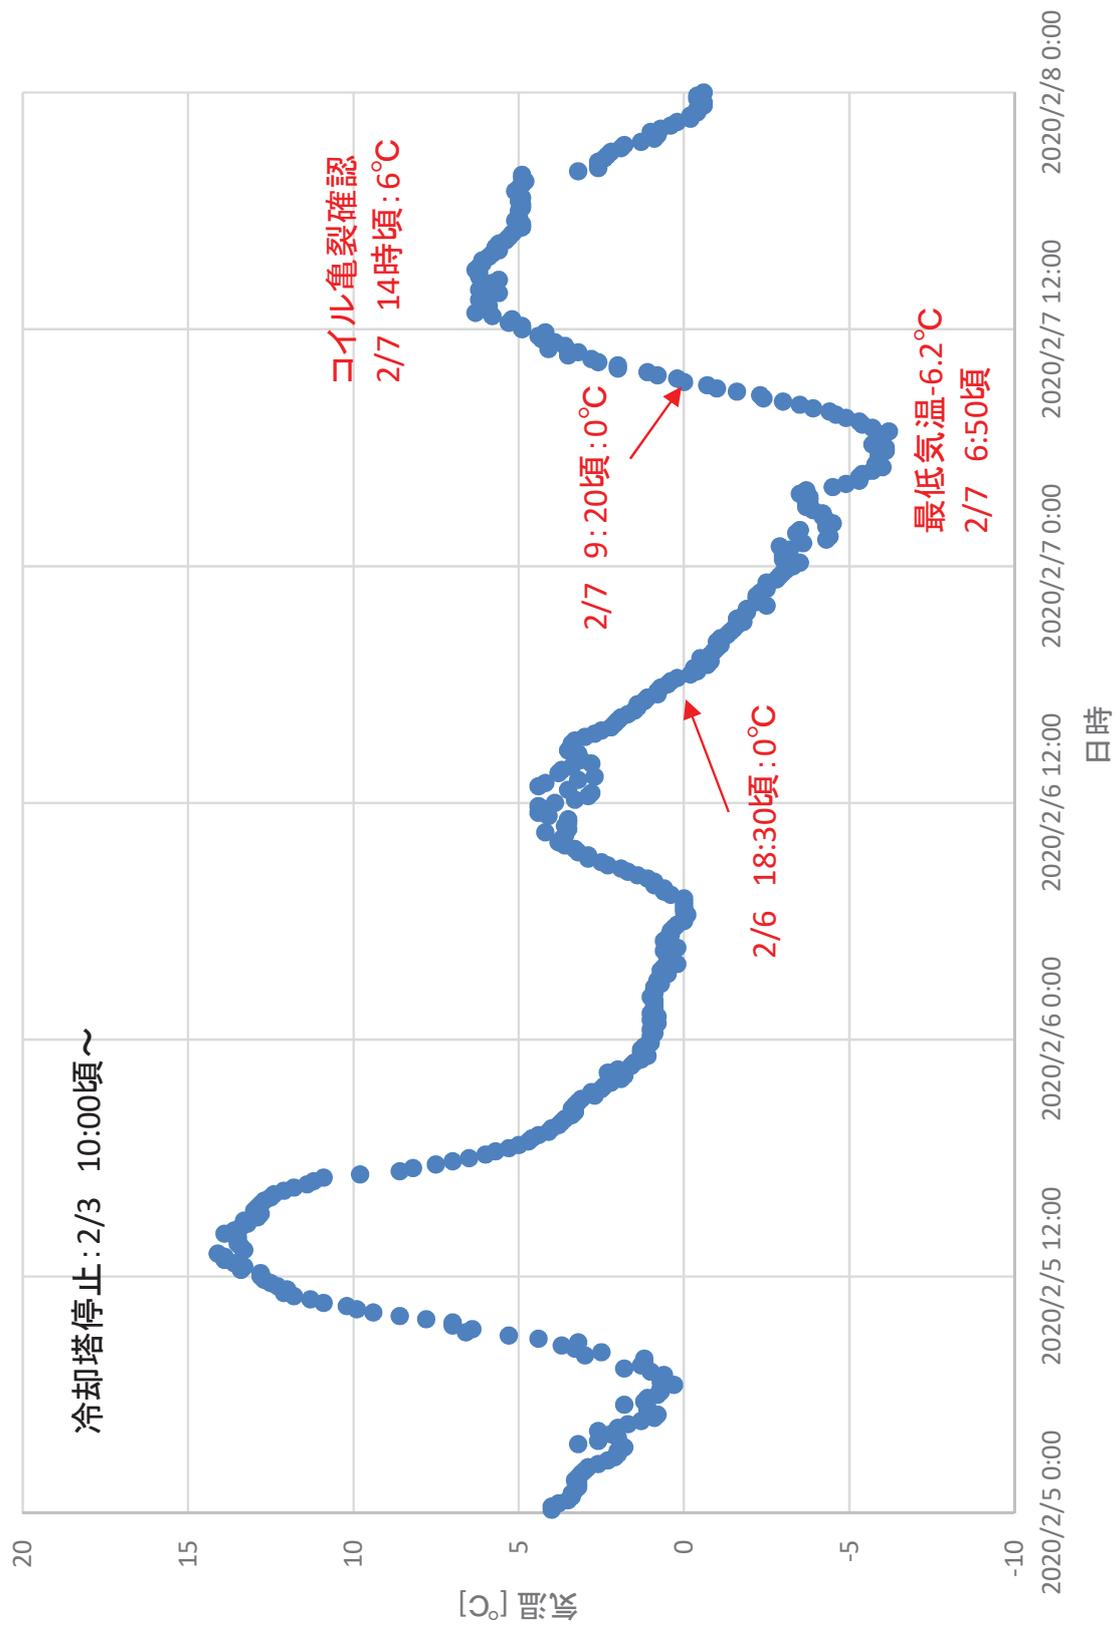
図-3 水戸気象台における気温の推移

亀裂に至った原因として、冷却塔（G83H20）を停止していた状態で、コイル内冷却水の排水、ブルーシートによる養生などの凍結防止処置を行わず、急な冷え込み（気温の低下：図-3）があり、西面のコイル表面のコイル内の冷却水が凍結し、コイルの亀裂に至ったものである。

亀裂の生じているコイル（13ヶ所）のコイルユニット（全18ユニットのうち7ユニット）については、同仕様のコイルを新規に製作し、交換する。

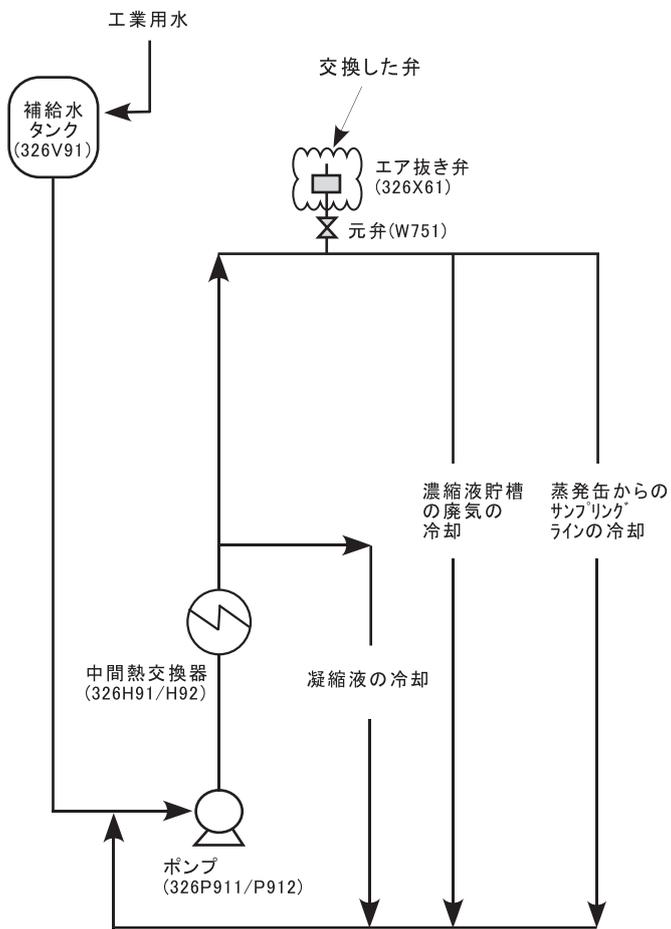
図-1 第三低放射性廃液蒸発処理施設 冷却水系統概要図

昨年4月に第三低放射性廃液蒸発処理施設（以下「Z施設」という。）のユーティリティ室（G420）で発生した冷却水系配管のエア抜き弁（326X61）からの漏水事象は、エア抜き弁の駆動部に作動不良が生じたことによるものであった。

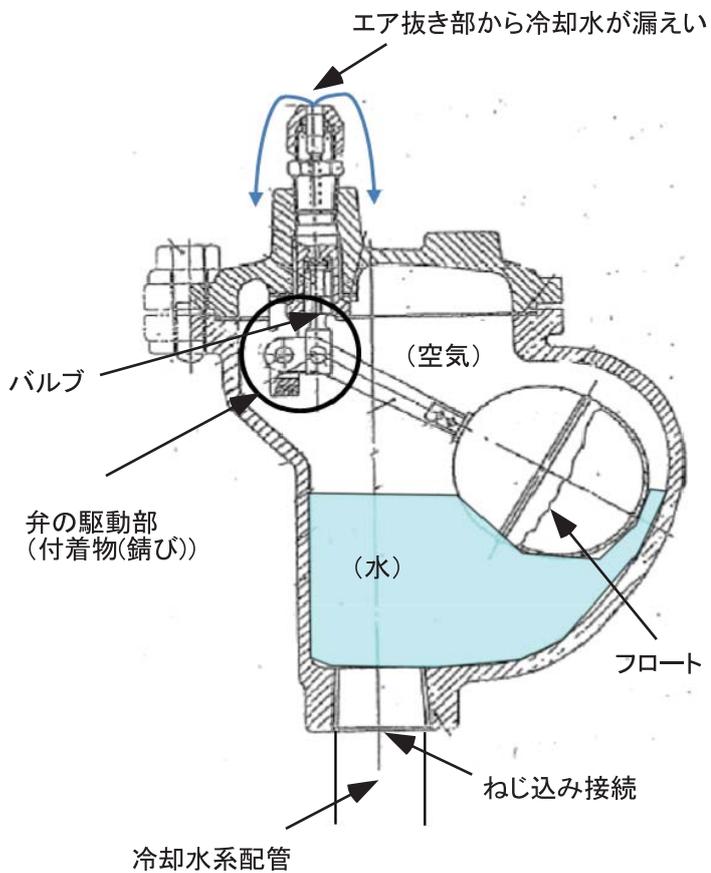
図-2 エア抜き弁 概要図

エア抜き弁から冷却水が漏れた原因は、長期間の使用において弁の駆動部についた付着物（錆び）が円滑な動作を妨げ、空気を抜いた後もバルブが閉まり切らなかったことによるものであった。この対策として、①エア抜き弁の動作を定期的に点検し、動作不良が確認された場合、速やかに同仕様の予備品と交換する、②エア抜き弁のエア抜き部にドレンホースを取り付け、エア抜き弁から冷却水が漏れた場合でも床に流出させない措置を施した。

交換したエア抜き弁は、既設エア抜き弁と同仕様の汎用品であり、弁の機能に変更はない。また、申請書等の記載に変更もないことから、許認可手続きは不要と考えている。

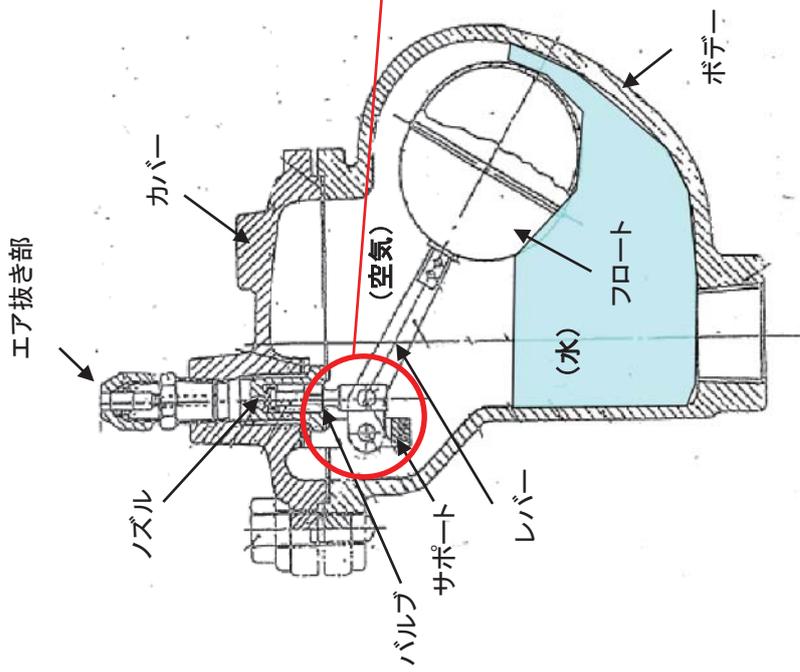
エア抜き弁の作動原理

上記の調査結果から、エア抜き弁(326X61)のエア抜き部から冷却水が漏えいした原因は、冷却水の循環運転停止後、循環ライン中の空気がエア抜き弁から抜けていく際に駆動部の付着物により動作不良を生じ、バルブが閉まり切らず漏えいしたものと推定した(添付-3)。

エア抜き弁から冷却水が漏えいした原因(循環停止時)
