窒素ガス分離装置（B）の運転再開について

2020年7月10日

東京電力ホールディングス株式会社

窒素ガス分離装置（B）指示不良に関する不具合の
原因と対策について
(窒素ガス分離装置（B）指示不良に伴う運転上の制限逸脱及び復帰について)

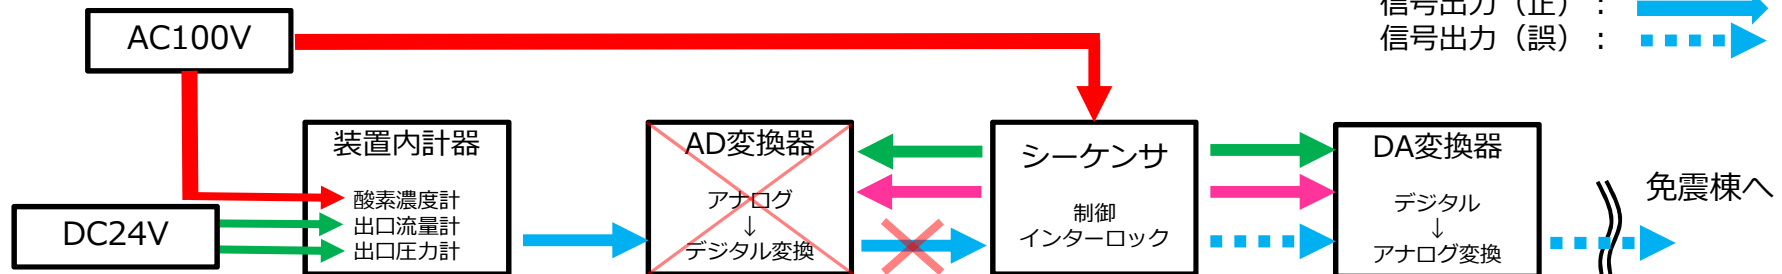
- 窒素ガス分離装置(B)のパラメータは、装置内の計器から各制御器を経由して免震棟集中監視室に伝送される。
- 原因調査の結果、AD変換器の不具合発生と同時に「FX3U-4AD電源異常」警報が発報した。また、計器からの信号を変換・伝送できず、不具合発生時の信号がシーケンサに保持された状態となったため、免震棟へ一定の値として伝送されたと考えられる。

※不具合によりAD変換・伝送できなかった (不具合時の出力をシーケンサ内で保持)

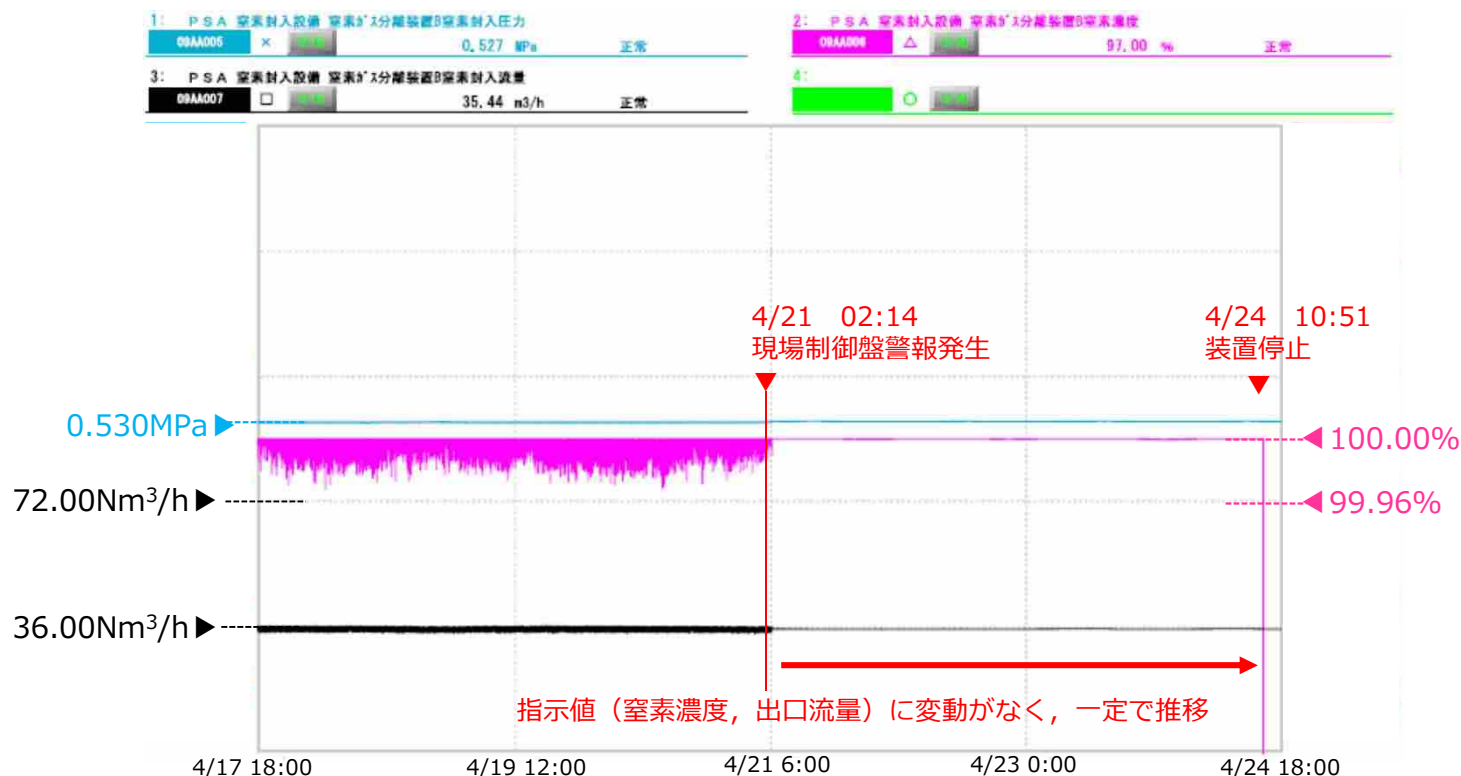
【参考1】警報発生と4月21日以降の運転パラメータ

4月21日 2:14 窒素ガス分離装置(B)の現場操作盤に警報が発生

警報名「FX3U-4AD電源異常」* 24V電源が正常に供給されていない場合に発報

→ 免震棟集中監視室には発報されない

4月21日 2:14以降、窒素ガス分離装置Bの窒素濃度及び出口流量の指示値に通常の変動がなく一定となっている。

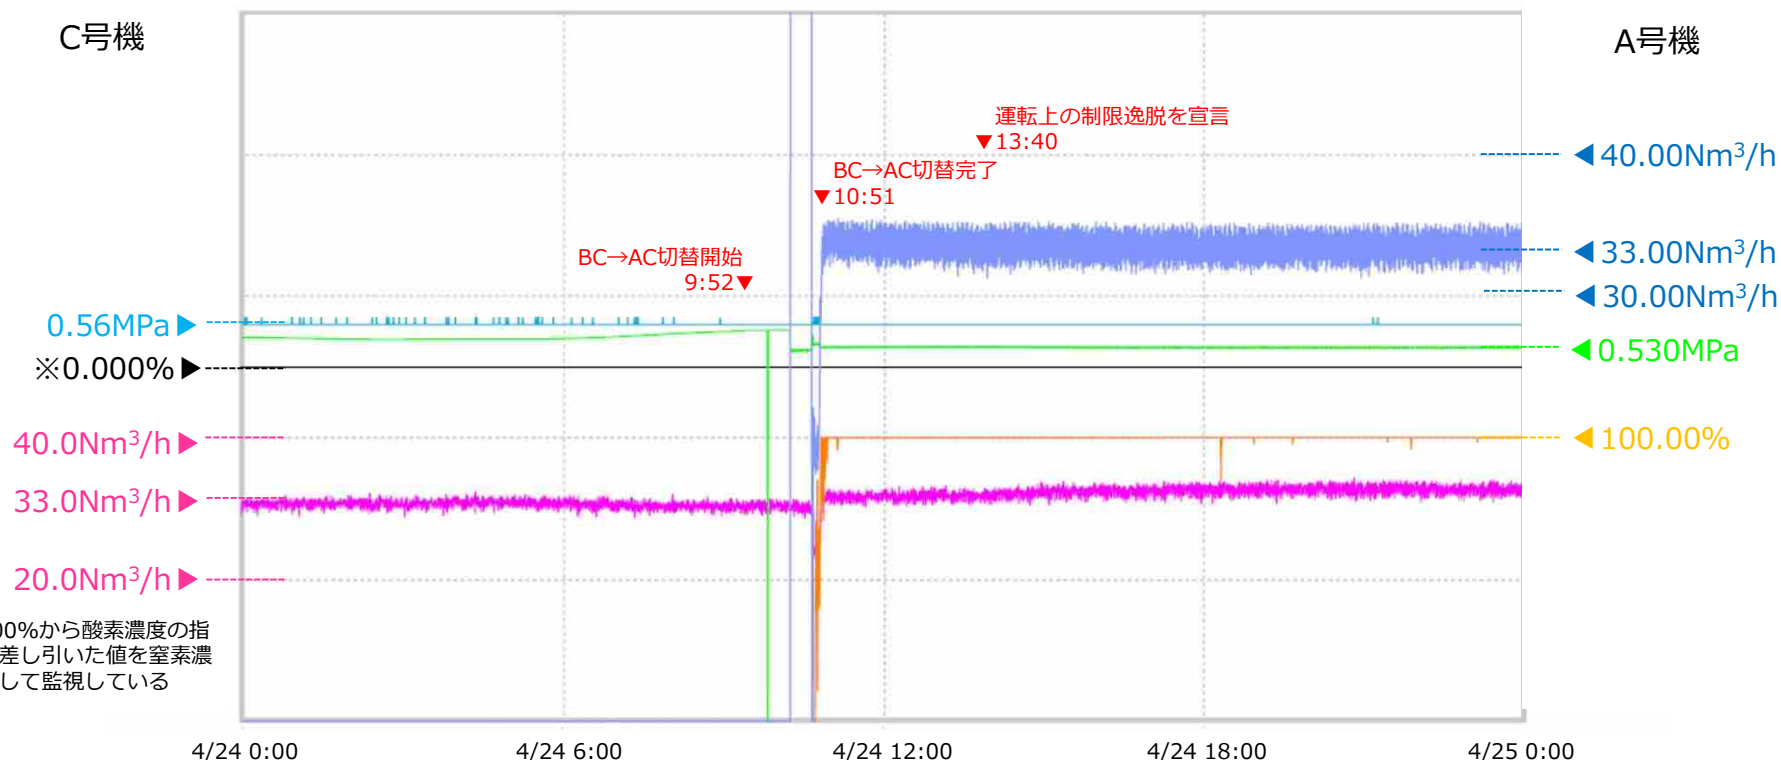
【参考2】 「運転上の制限逸脱からの復帰」時の運転パラメータ

4月24日 13:40 窒素ガス分離装置 A / C の窒素濃度及び 1 ~ 3 号機の窒素封入量の指示値に異常がないことを確認。

※100%から酸素濃度の指示を差し引いた値を窒素濃度として監視している

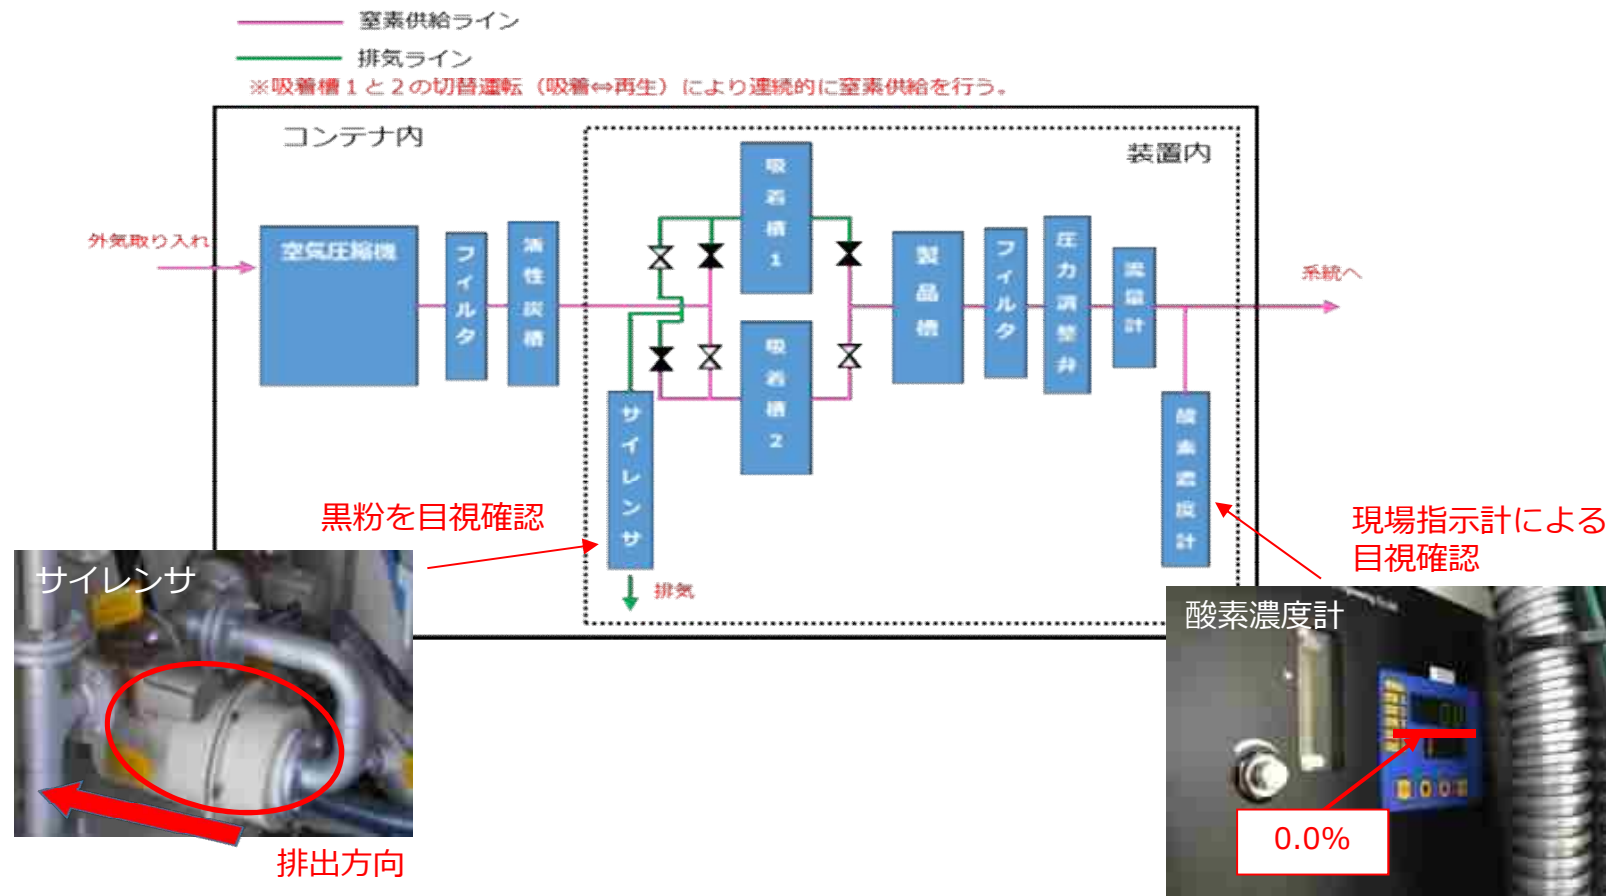
【参考9】窒素ガス分離装置（B）の窒素供給機能の確認

- 窒素ガス分離装置（B）の再現性確認の結果
 - 運転確認により、装置内酸素濃度計の指示値「0.0%」（窒素濃度100.0%）が確認された。また、窒素ガス分離装置の動作状態も正常であったことから、機能（窒素濃度99%以上のガス精製）は維持されていたと考えられる。
 - 装置のサイレンサから活性炭の粉が排出されることを確認した。
