高浜発電所 3号機 蒸気発生器伝熱管の損傷について

2020年7月15日

1. 事象の概要

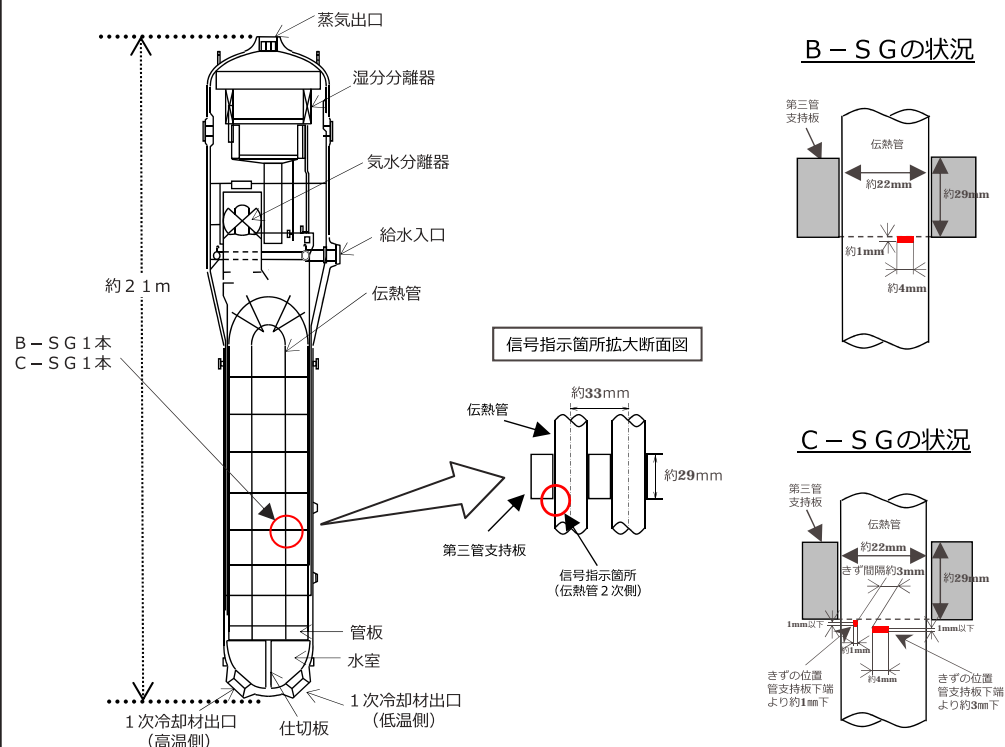
S G伝熱管信号指示箇所概要図

その結果、B-S Gの伝熱管1本およびC-S Gの伝熱管1本の伝熱管2本について、管支持板部付近に、外面からの減肉とみられる有意な信号指示を確認したことから、実用発電用原子炉及びその附属施設の技術基準に関する規則第18条並びに第56条に適合しておらず、実用発電用原子炉の設置、運転等に関する規則第134条に該当することを、2月18日13時00分に判断した。

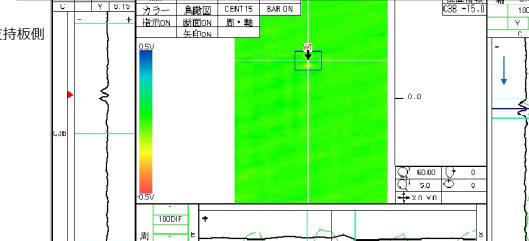
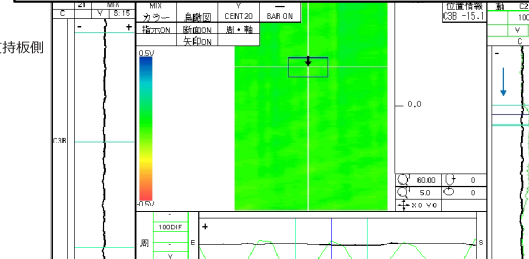
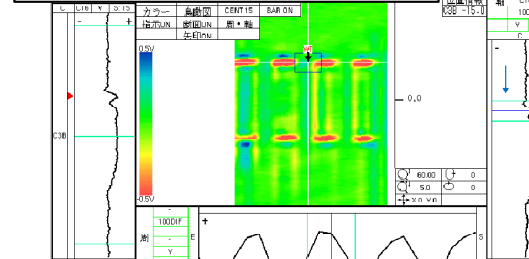
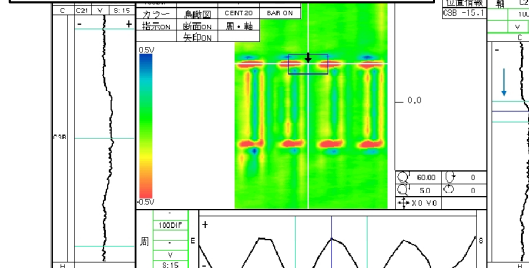
B-SG低温側第三管支持板 (X54, Y4) のECT結果

ECTデータを分析した結果、伝熱管外面の周方向に沿った非貫通のきずの特徴を有していた。

減肉率: 約32%

- ・位相角評価から、外面指示の特徴を持っている。
- ・指示は複数のコイルで検出されており、指示の中心部のコイルは周方向成分、両端部のコイルでは軸方向成分の特徴を持っている。

上記の通り軸方向成分及び周方向成分の両方の成分が読み取れるため、広がりを持つ減肉と評価する。(下図参照)

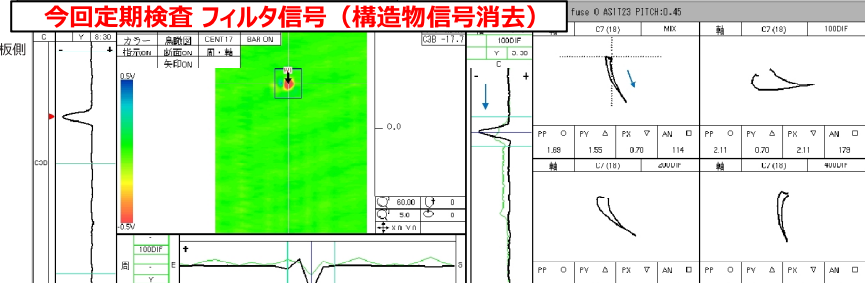
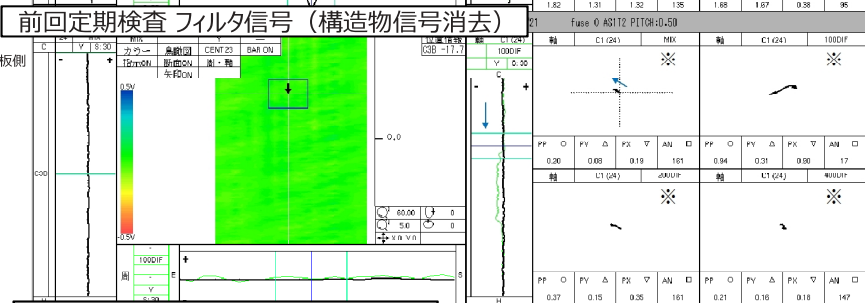
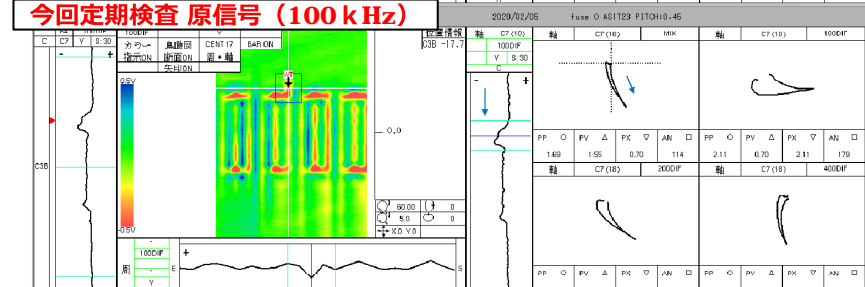
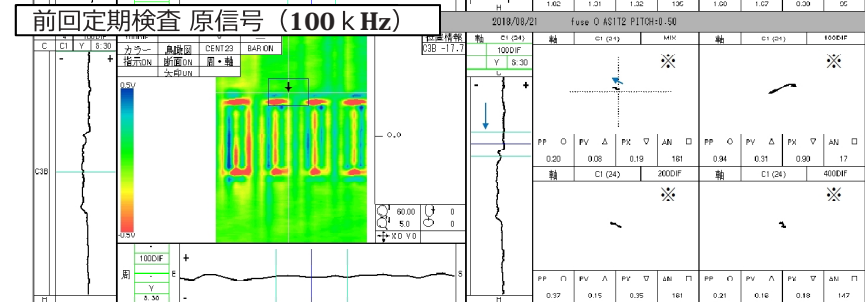
C-SG低温側第三管支持板 (X38, Y3) のECT結果 減肉率: 約56%、約28%

ECTデータを分析した結果、伝熱管外面の周方向に沿った非貫通のきずの特徴を有していた。

- 位相角評価から、外面指示の特徴を持っている。
- 指示は複数のコイルで検出されており、指示の中心部のコイルは周方向成分、両端部のコイルでは軸方向成分の特徴を持っている。

上記の通り軸方向成分及び周方向成分の両方の成分が読み取れるため、広がりを持つ減肉と評価する。(下図参照)

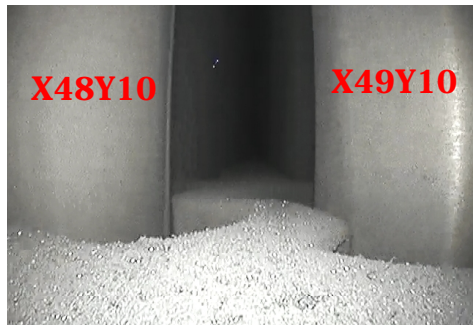
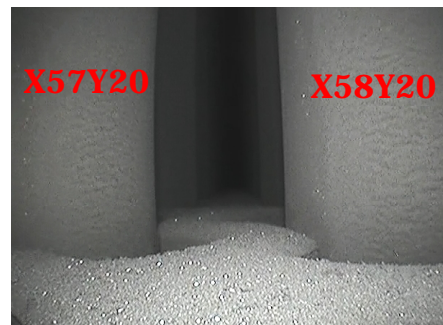
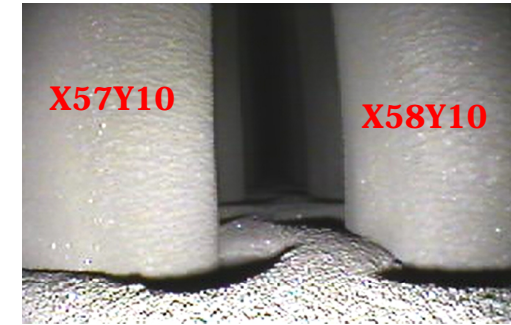
B-SG点検結果の例

- 現時点で、B-SGおよびC-SGの目視点検が完了、異物は確認できなかった
- 引き続き、A-SGを点検実施中

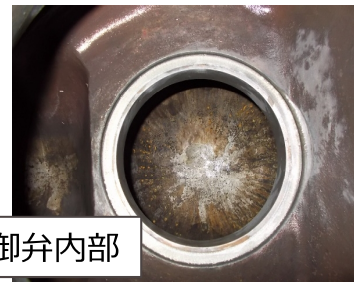
② 水位制御弁内部

- 仮設ストレーナを確認した結果、スラッジを確認したが異物は確認できなかった。
- 系外ブローラインを確認した結果、異物は確認できなかった。
- 復水器回収ラインを確認した結果、異物は確認できなかった。

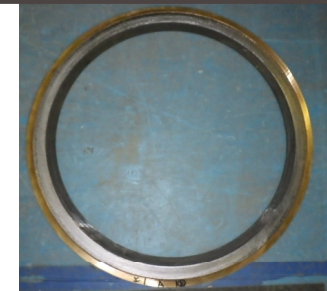
タービン動主給水
プンプースタポンプ入口フランジ

- 今回（第24回）定期検査で開放した機器について、ガスケットパッキングが健全であることを確認した。（2箇所）
- 今回（第24回）定期検査で開放していない機器を追加で開放し、ガスケットパッキングが健全であることを確認した。（18箇所）
- 過去にガスケットパッキングが損傷していた事例がないか確認したが、工事記録では損傷していたという記録はなかった。

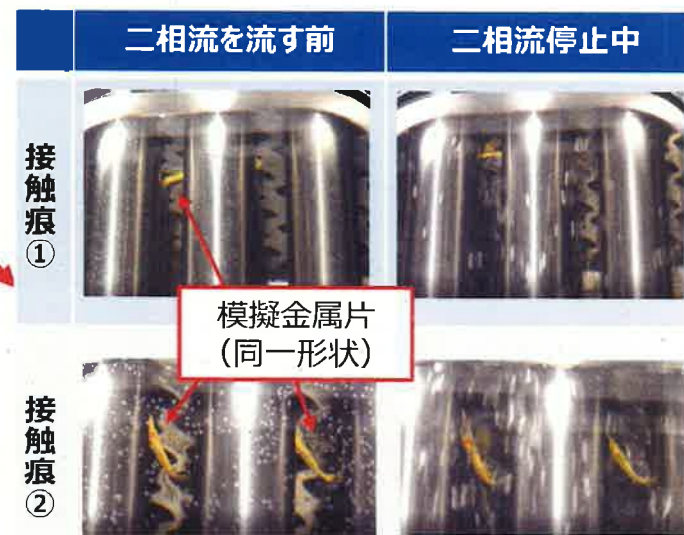
2姿勢とも管支持板下面で維持されることを確認
