【サブドレン他浄化設備 前処理フィルタ2B保温材下部からの滴下事象】  
B系統前処理フィルタの応急補修および  
A系統前処理フィルタの状況について

2020年 8月 7日

東京電力ホールディングス株式会社

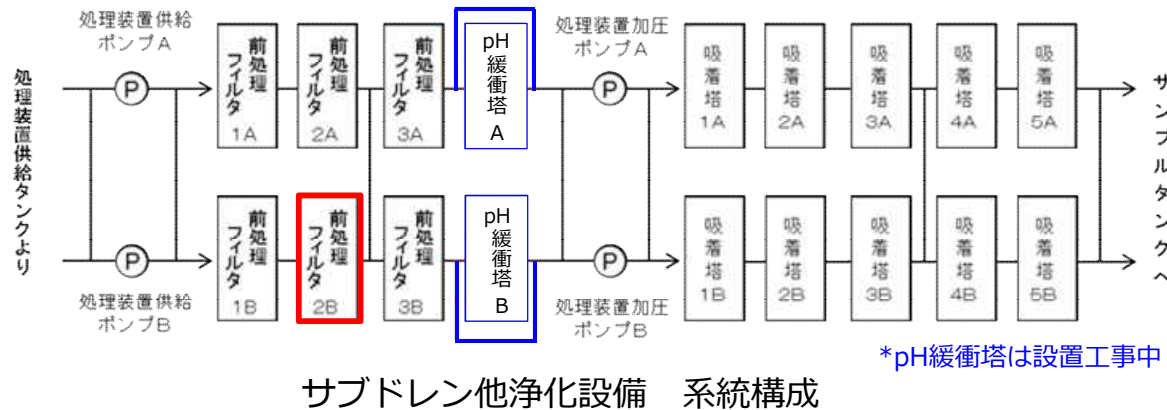
- 5月22日、サブドレン他浄化設備前処理フィルタ 2 Bの保温材下部から1滴／秒程度の水の滴下を確認。通常、サブドレン他浄化設備は1系統で処理をしており、滴下のあった箇所をB系統からA系統に切り替えることで、現時点で、処理に問題は生じていない。
