高浜発電所 3号機
蒸気発生器伝熱管の損傷について
(7月22日公開会合でのご質問内容の確認)

2020年8月24日

高浜発電所3号機 蒸気発生器伝熱管の損傷について

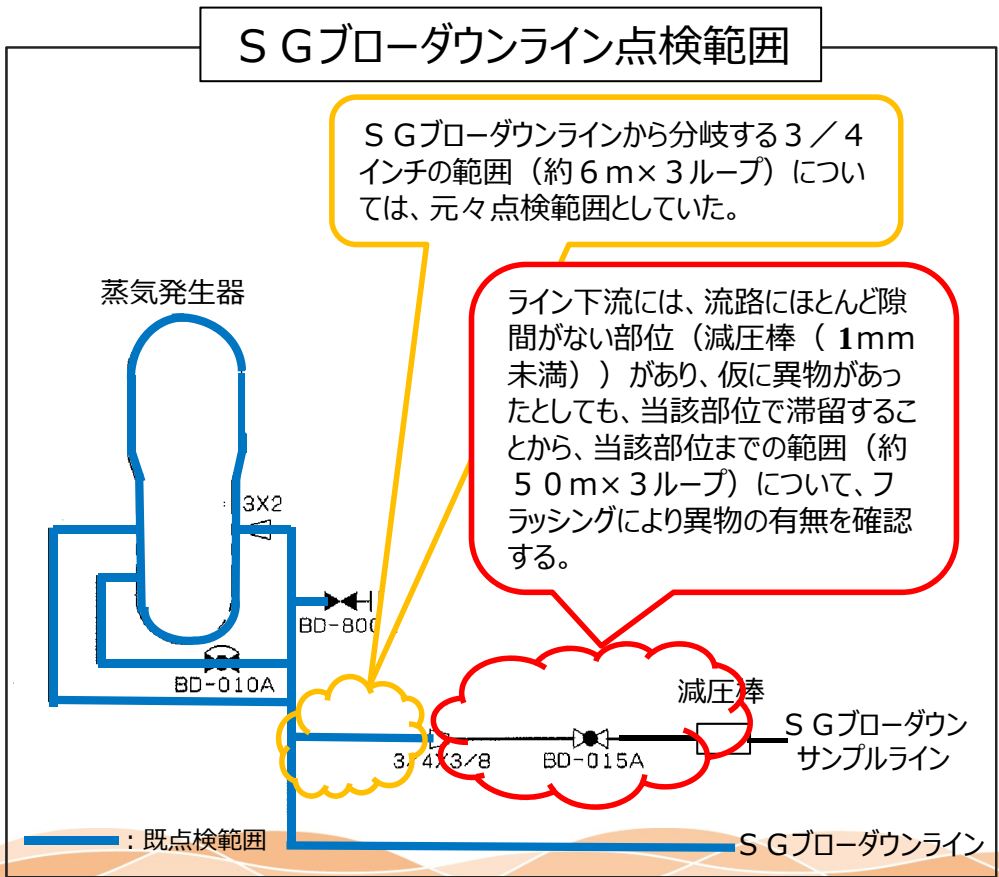
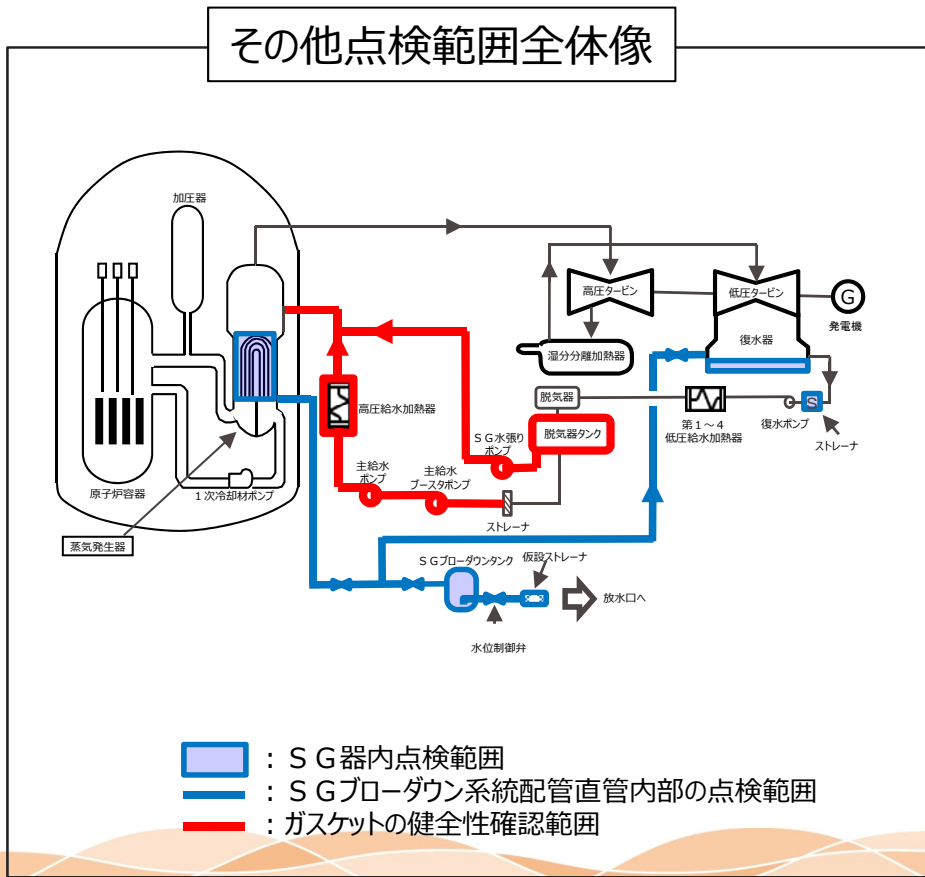
- SGブローダウンサンプルラインについては、点検開始当初から、異物が流入する可能性が考えられる3 / 4インチ※¹以上の配管を対象とし小型カメラでの点検範囲としていたが、異物が流入する可能性は極めて低いものの、3 / 8インチ※²配管についても念のため空気でのフラッシングによる確認を行った。
- SGブローダウンラインについて、その他異物が流入する可能性のあるラインはなく、分岐管含めて網羅的に確認した。

○ SGブローダウンサンプルラインについて、小型カメラでの点検および空気でのフラッシング※による確認を行った結果、異物は確認できなかった。

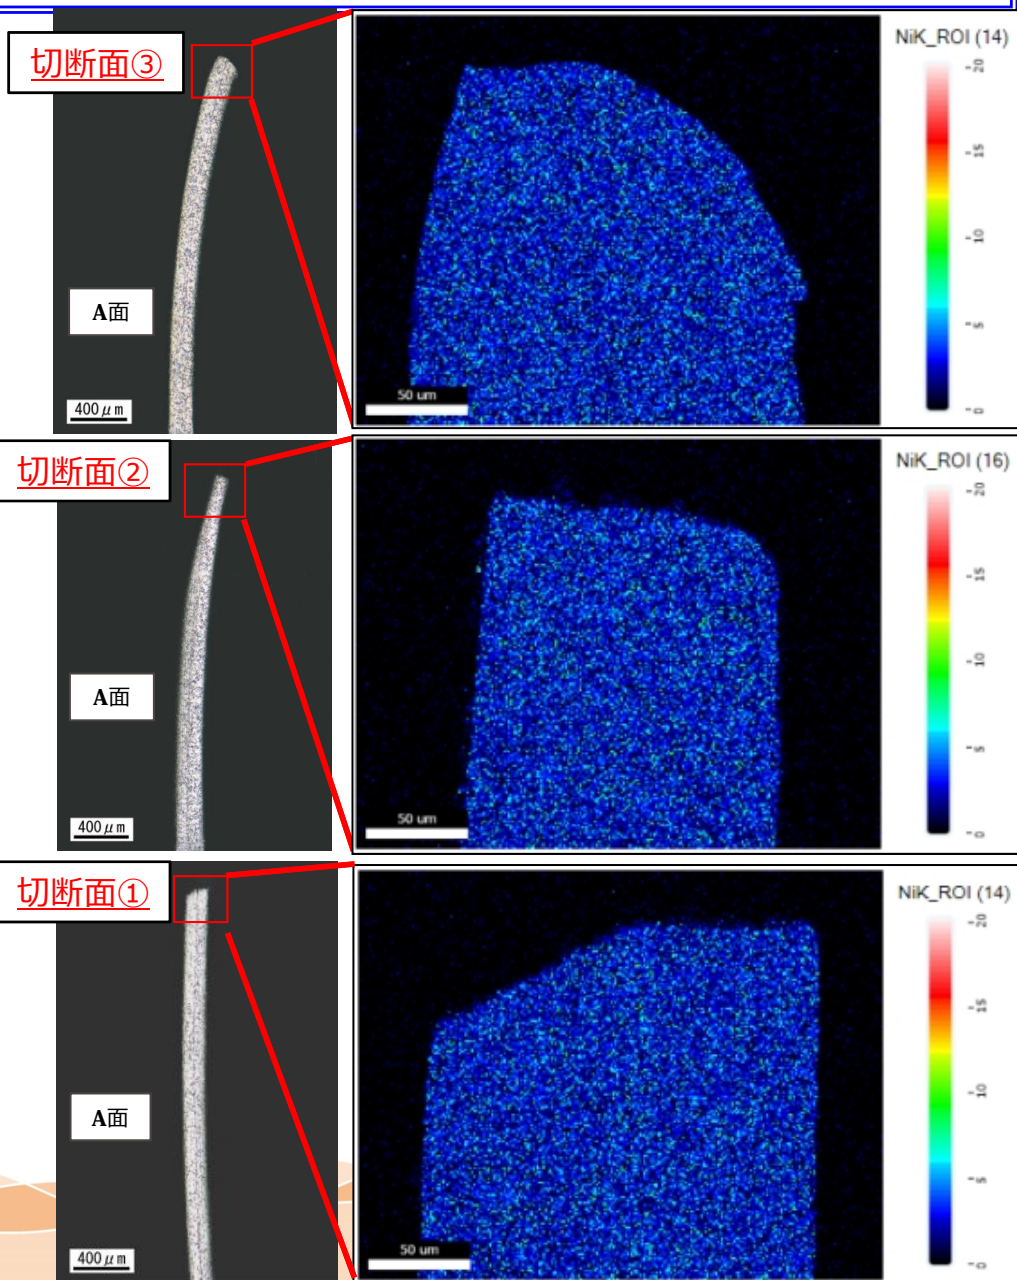
- C-SGの金属片の伝熱管と接触したと推定される角部に伝熱管の主成分であるニッケル (Ni) の付着があるかどうかを調査するため、角部を切断して断面の化学分析を実施

- 化学分析の結果、どの切断面においても、表層には伝熱管の成分と考えられるNi成分は検出されなかった。
なお、過去の美浜3号機の異物によるSG伝熱管外面の摩耗減肉事象（2000.9.1損傷確認）のように、原因となった異物の表面の付着物分析を行った結果、スラッジの主成分であるマグネタイト以外は認められなかった事例はある。

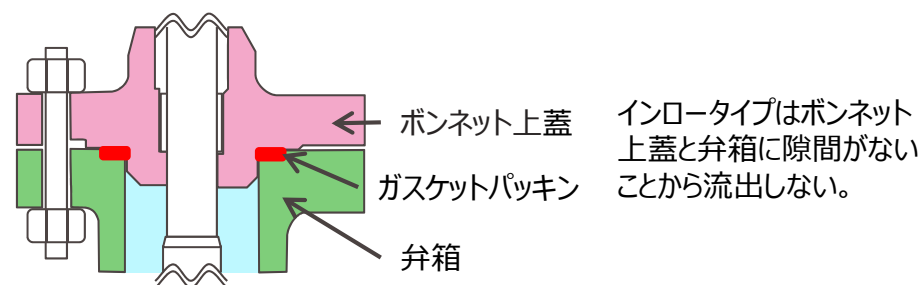
【インロータイプの構造】

○ 約3 mmのガスケットパッキンは部品同士が噛み合うインロータイプ（構造上流出しない）であり、運転中にガスケットパッキンが破損してもSGへ流入する可能性はない。

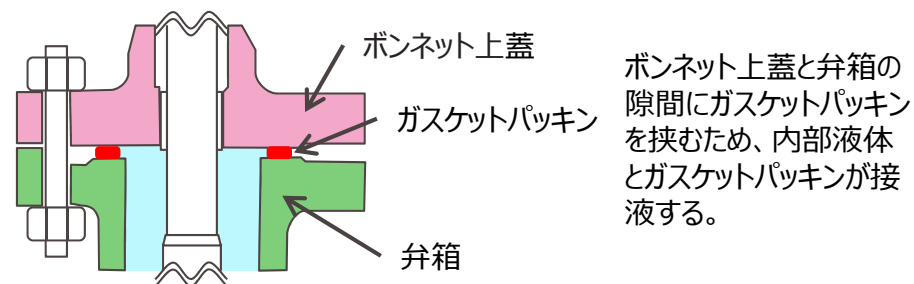
【ガスケットパッキンが接液するタイプの構造】

○ ガスケットパッキンが破損し、SGへ流入した場合、サイズを問わず伝熱管を摩耗減肉させる可能性がある。

○ 以上より、約5 mmのガスケットパッキンを使用している機器に点検を実施したものである。（全て健全であることを確認済）

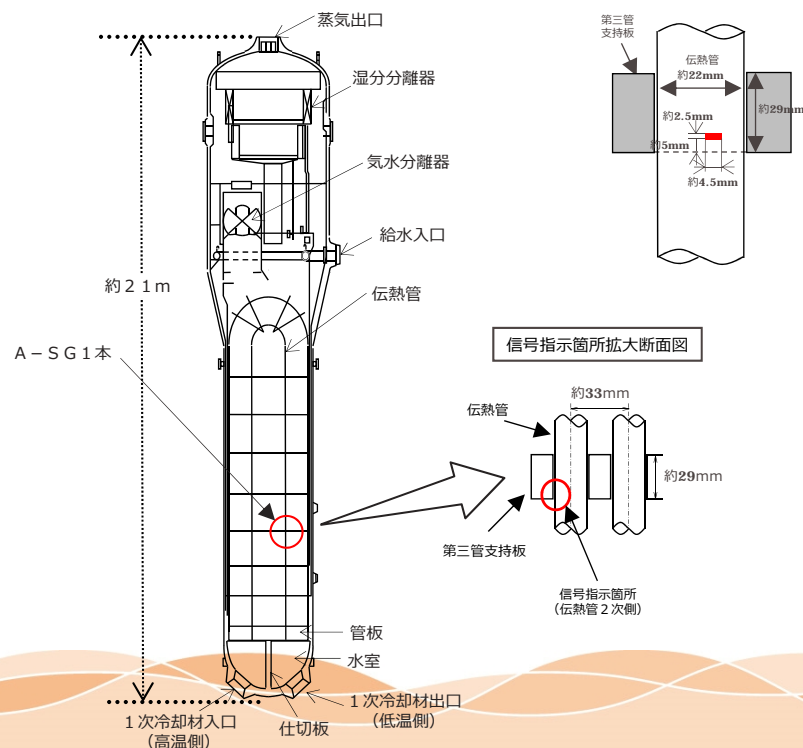
SG伝熱管信号指示箇所概要図

- 高浜3号機前回第23回定期検査では、A-SGの第三管支持板下面近傍において有意な信号指示ではないものの、深さ20%未満の微小減肉が認められた。
- 今回第24回定期検査でA-SGより回収した金属片が、前回定期検査で認められた微小減肉の原因である可能性について調査した結果を、次頁以降に示す。

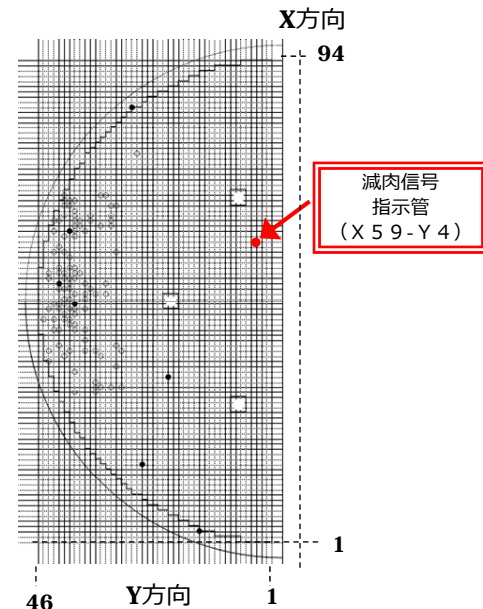
A-蒸気発生器(低温側)上部より 見た伝熱管位置を示す図

- : 既施設管 (前回微小減肉指示が認められた位置) (1本)
- : 既施設管 (高温側管板部の応力腐食割れ) (7本)
- : 既施設管 (高温側管板部の応力腐食割れ以外) (102本)

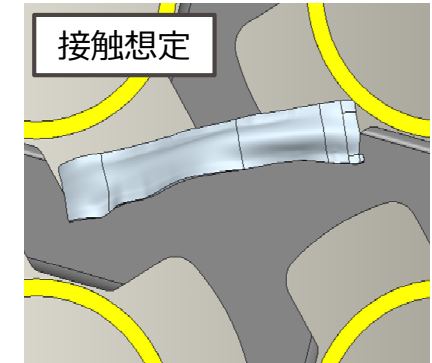
・金属片の形状、重量から、金属片はSG器内を上昇流で浮き上がり、運転中は管支持板下面で保持された状態で伝熱管と接触すると想定（右図）

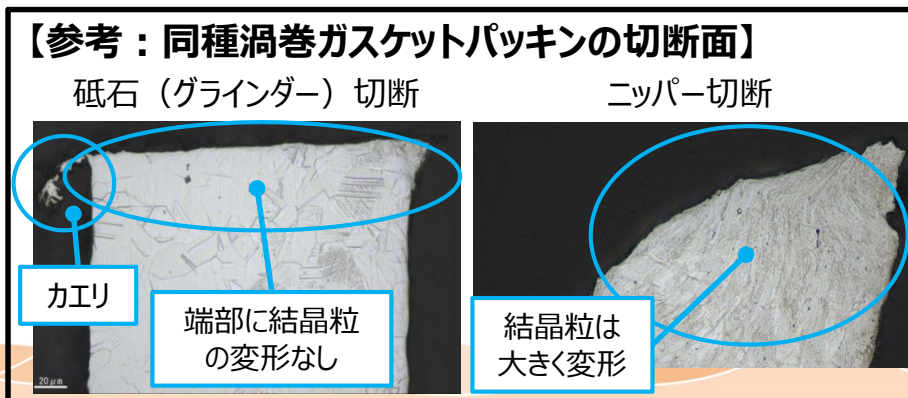
○ 端部の結晶組織には変形が認められずまたカエリが残っていることから、せん断破壊や低サイクル疲労のように過大な荷重により塑性変形を伴う破壊モードではなく、砥石切断のように結晶組織に塑性変形を伴わない破壊モードで小片状になったと推定

⇒金属片はニッパーで細断されたものではない

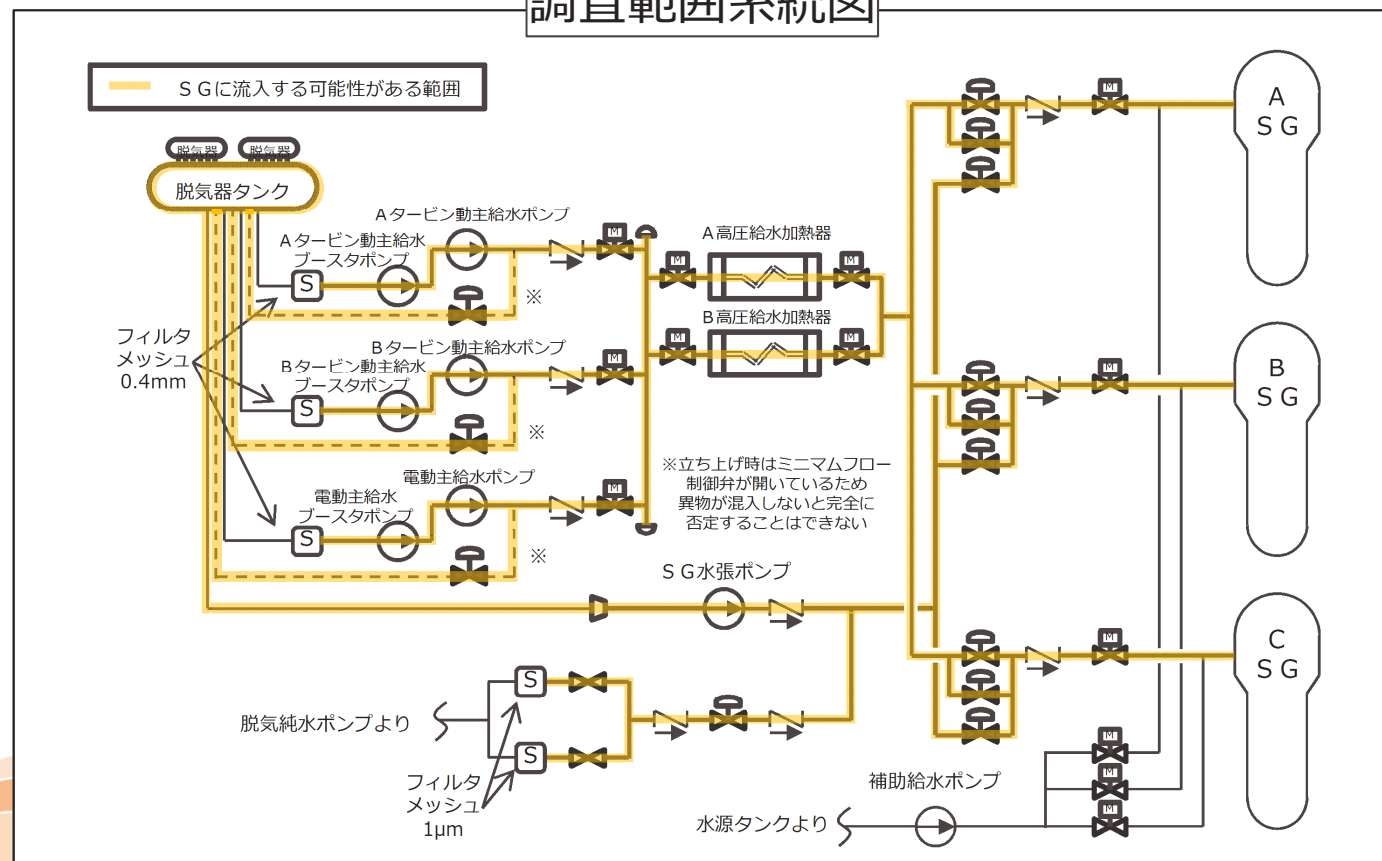
調査範囲系統図

- 今回（第24回）の定期検査で開放した機器について、ガスケットパッキングが健全であることを確認した。（2箇所）
- 今回（第24回）の定期検査で開放していない機器を追加で開放し、ガスケットパッキングが健全であることを確認した。（18箇所）
- 過去にガスケットパッキングが損傷していた事例がないか、工事記録で確認したが損傷していたという記録はなかった。

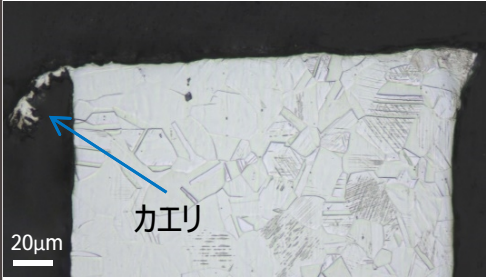
砥石切断	高サイクル疲労		せん断	引張破断	低サイクル疲労	
	引張	曲げ				
<ul style="list-style-type: none"> 塑性変形の痕（結晶粒の変形）は認められない 切断時にカエリが残る場合あり

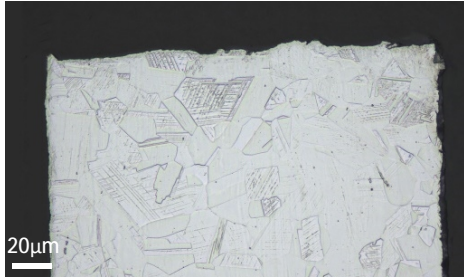
<ul style="list-style-type: none"> 塑性変形の痕（結晶粒の変形）は認められない 疲労評価の結果、可能性低※

※ A, C - S Gで回収した金属片は長さが約24~33mmと短く、給水系統の流体力では疲労限に至らないため、高サイクル疲労を起こす可能性は低い

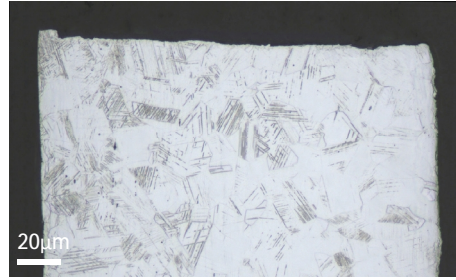
<ul style="list-style-type: none"> 塑性変形の痕（結晶粒の変形）は認められない 疲労評価の結果、可能性低※

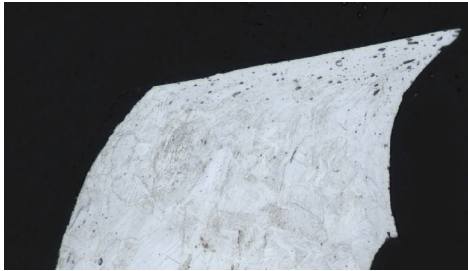
<ul style="list-style-type: none"> 切断方向に曲がり、板厚が減少 破面一帯に塑性変形の痕（結晶粒の変形）あり

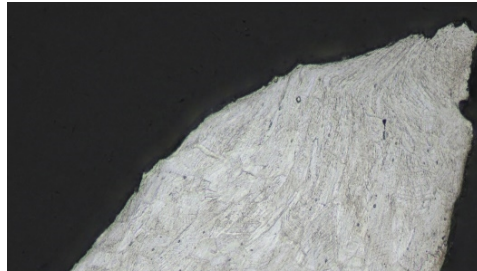
<ul style="list-style-type: none"> 破面は全体的に大きく変形 切断方向に曲がり、板厚が減少 破面一帯に塑性変形の痕（結晶粒の変形）あり

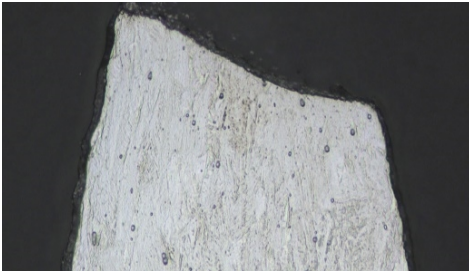
<ul style="list-style-type: none"> 破面は全体的に大きく変形 破面一帯に塑性変形の痕（結晶粒の変形）あり

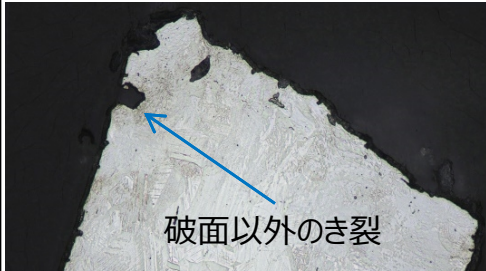
<ul style="list-style-type: none"> 破面に局所的な凸凹あり 曲げによる塑性変形の痕（結晶粒の変形）あり 破面以外にもき裂あり
