サブドレン他浄化設備  
前処理フィルタ2Bからの漏えい事象について

2020年 9月 2日

東京電力ホールディングス株式会社

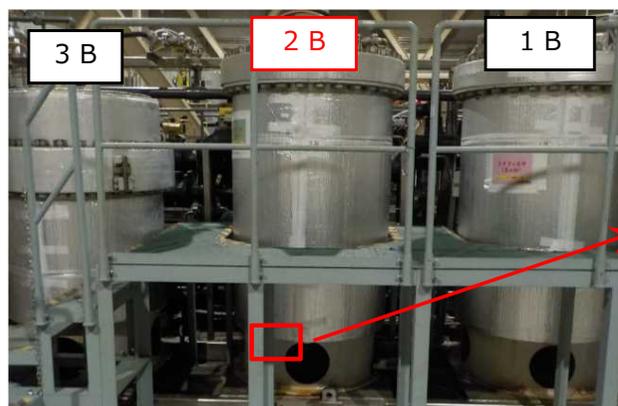
前処理フィルタ (B系統)

- 5月22日、サブドレン他浄化設備前処理フィルタ2 Bの保温材下部から1滴/秒程度の水の滴下を確認。通常、サブドレン他浄化設備は1系統で処理をしており、滴下のあった箇所をB系統からA系統に切り替えることで、現時点で、処理に問題は生じていない。

サンプリング試料	Cs-137(Bq/L)	H-3(Bq/L)	Cl <sup>-</sup> (ppm)
前処理フィルタ2B 滴下水	9.7E+01	9.4E+02	120
集水タンクNo.5*	9.9E+01	1.0E+03	110

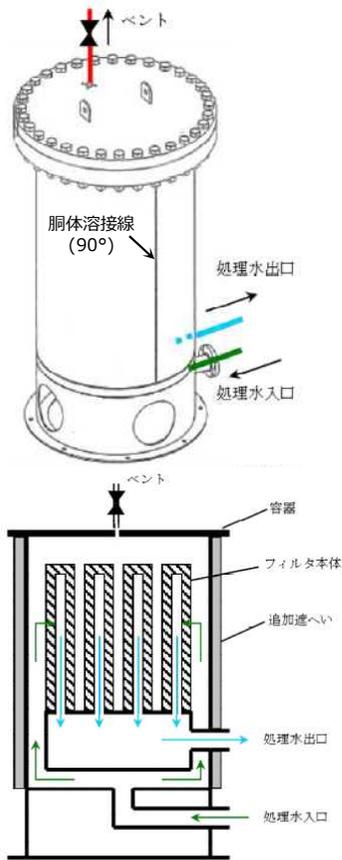
概念図

- 6/11 内部構造物（チャンバー等）を取り外し、容器内面の全面を目視にて確認。  
10箇所で腐食生成物で盛り上がった箇所（錆こぶ）を確認。
- 6/12 腐食生成物を除去し、胴体の母材（炭素鋼）を確認したところ、1箇所（胴体の溶接線上）で貫通孔を確認。  
また、容器上端から300mm付近で広範囲にわたる塗装の剥離を確認。

- 前処理フィルタ2Bの胴体の板厚は6.35mmあるが、本事象は局部的な腐食進展が10箇所確認されており、1箇所は貫通に至っていることから、腐食進展を加速させた要因について、調査を実施。
- 調査の結果、前処理フィルタ2Bのチャンバー（フィルターを設置し、ろ過された処理液を隔離する内部構造物）がステンレス製であり、スタッドボルトを介して、胴板（炭素鋼）と導通していることから、ガルバニック腐食が発生したと推測。

- 応急補修の実施（8/6補修完了，8/21通水確認完了）

前処理フィルタ1B，2B，3Bについて，腐食孔の深さに応じ胴体内面より応急補修を実施。

併せて，ガルバニック腐食対策として前処理フィルタ1B，2B，3Bに異種金属間の絶縁処置を実施。
