# 既設多核種除去設備 A/Cの応急復旧について

2020年9月2日

東京電力ホールディングス株式会社

# 多核種除去設備で確認された腐食孔の概要

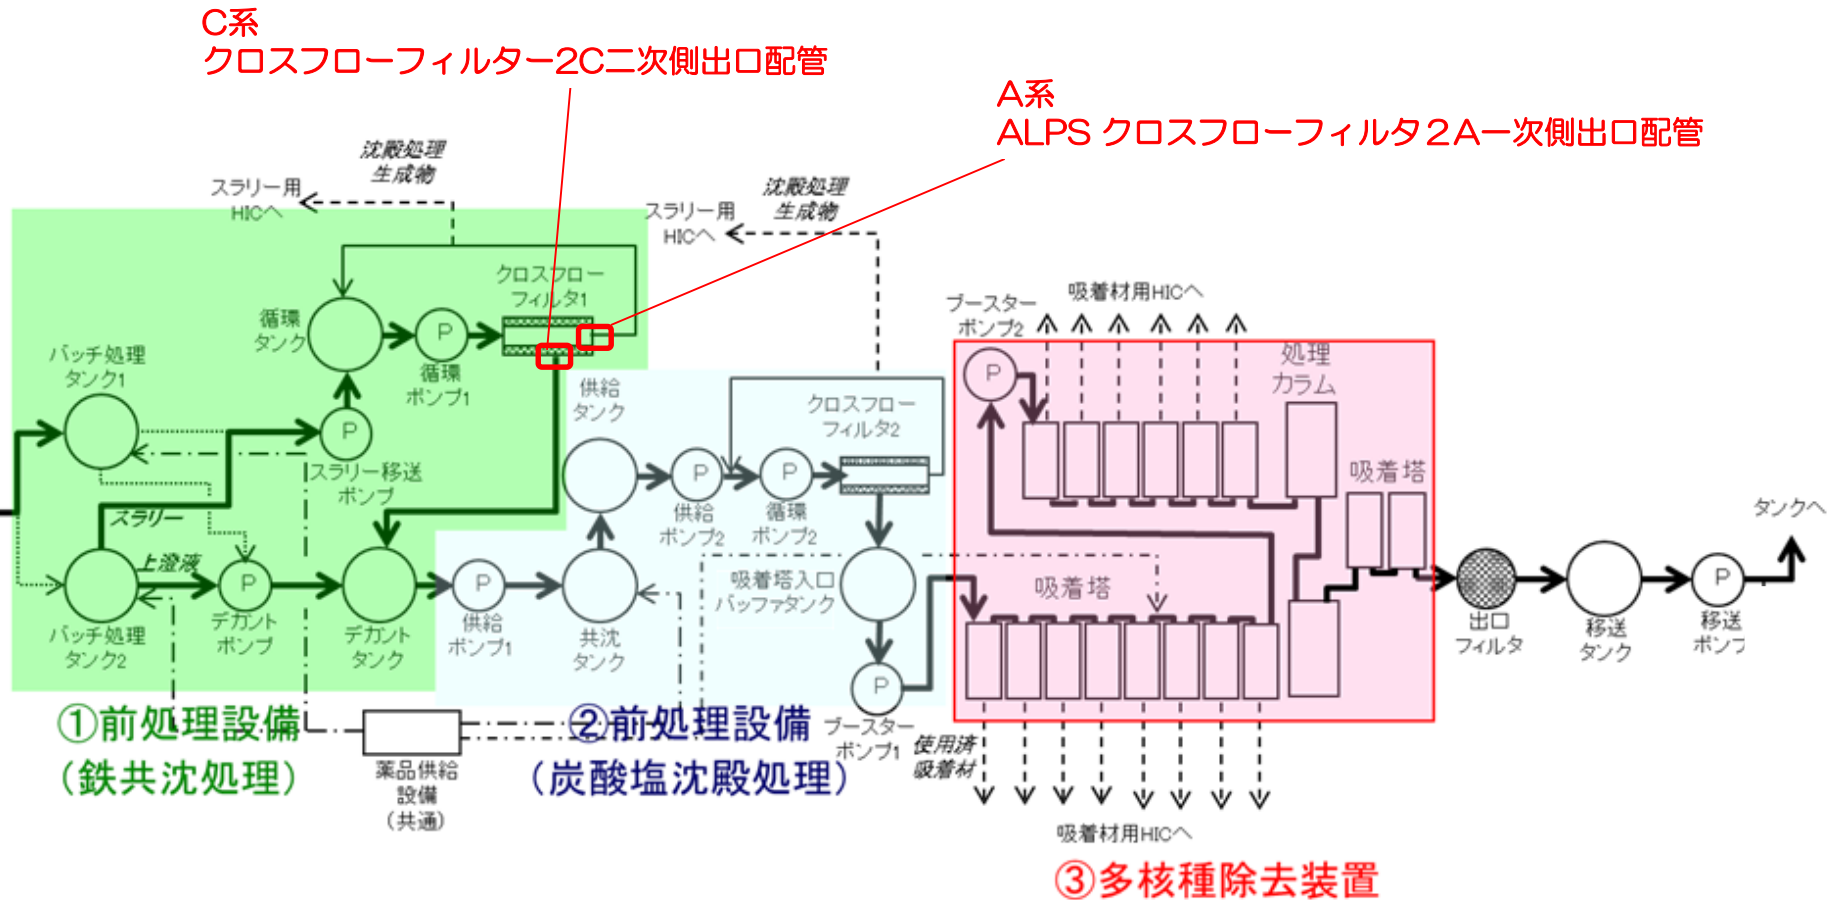
# 腐食孔確認箇所 of 系統概要

- 2020年7月9日、多核種除去設備（既設ALPS）建屋内のクロスフローフィルター2C二次側出口配管下部に水溜りを確認（協力企業員がパトロール中に発見）。調査の結果、腐食孔（ピンホール）からの漏えいである事を確認した。
- 同日、既設ALPS クロスフローフィルタ2A一次側出口配管についても、滲み跡を発見した。調査の結果、腐食孔（ピンホール）と思われる箇所を確認した。

## ■ 多核種除去設備 (既設ALPS) 系統概要図
