# SGブロワーダウンシステム点検結果 (6/18)

流体振動による疲労評価

# 金属片による伝熱管の減肉可能性調査の流れ

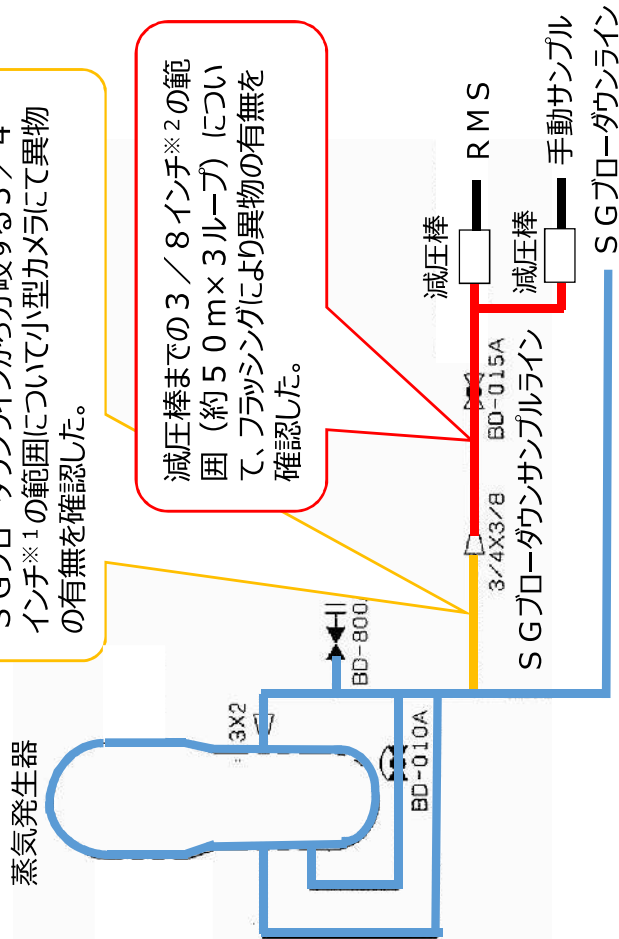
### SGブローダウンサンプルシステムの点検概略図

SGブローダウンラインから分岐する3/4インチ※1の範囲について小型カメラにて異物の有無を確認した。

減圧棒までの3/8インチ※2の範囲 (約50m x 3ループ) について、フラッシングにより異物の有無を確認した。

※1 : 外径27.2mm、内径16.2mmの配管  
 ※2 : 外径9.53mm、内径6.23mmの配管

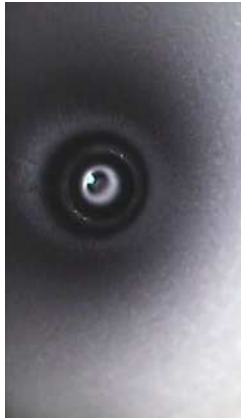
(C-S/Gの例)

3/4インチ以上の配管 (レジュール含む) について、小型カメラでの点検を実施した結果、異物は確認できなかった。

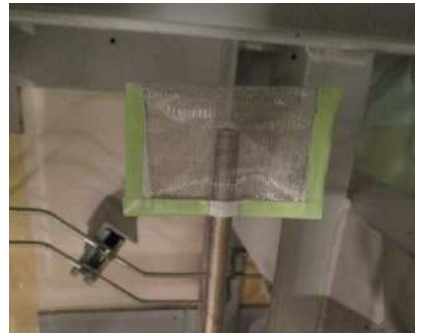
3/8インチ配管 (約50m x 3ループ) について、空気でのフラッシングによる確認を実施した結果、異物は確認できなかった。

(フラッシングの様子)

(フラッシング後のフィルタ)

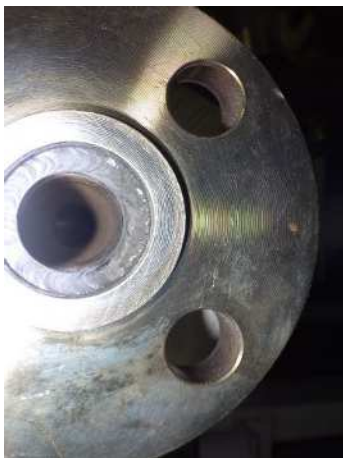
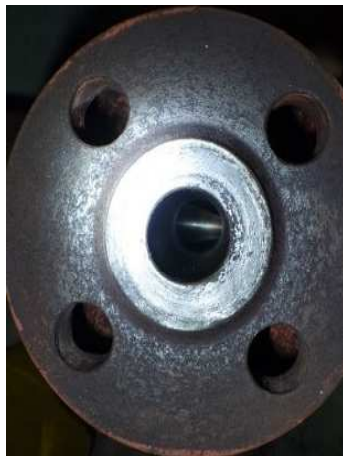
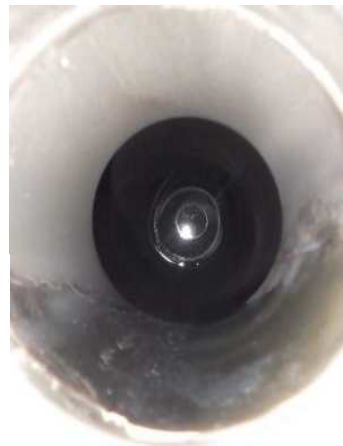
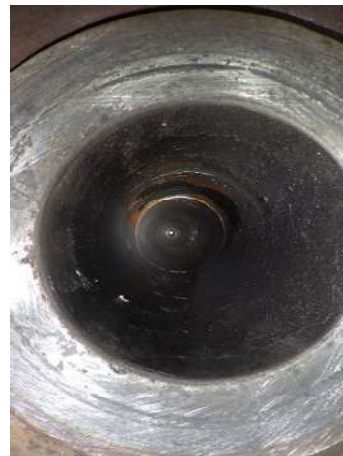
## ⑥-1 流量調整弁 (BD-123A) (異物なし)

①入口配管

③弁入口管

②出口配管

④弁出口管

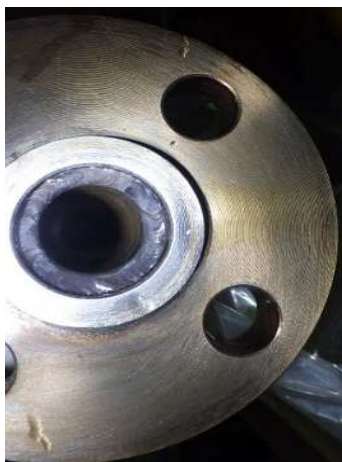
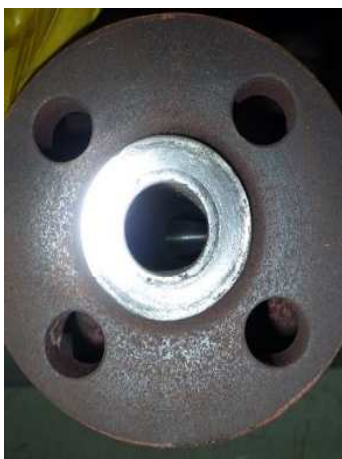
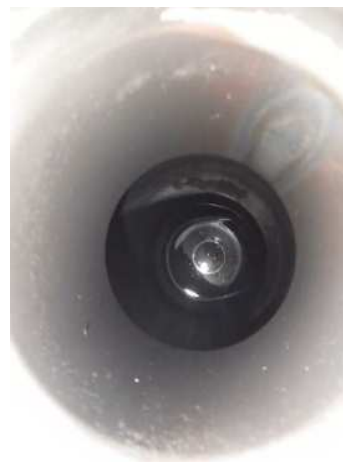
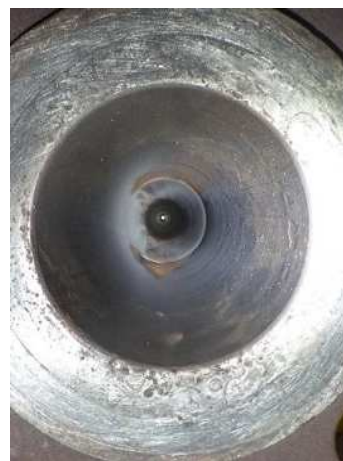
## ⑥-2 流量調整弁 (BD-123B) (異物なし)

①入口配管

③弁入口管

②出口配管

④弁出口管

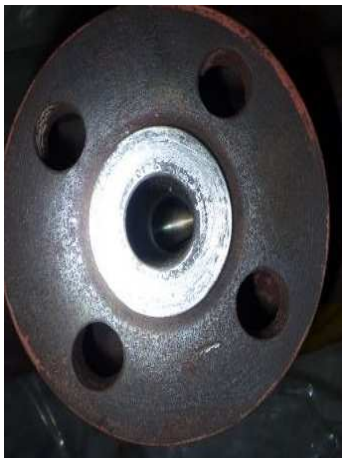
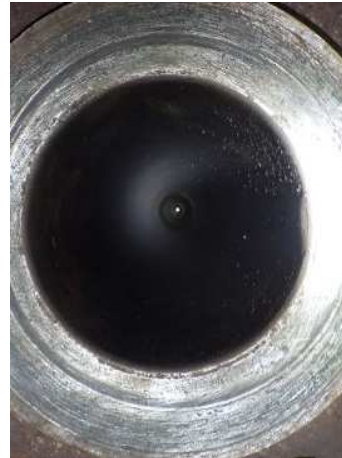
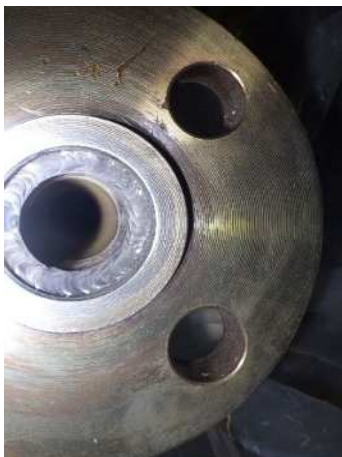
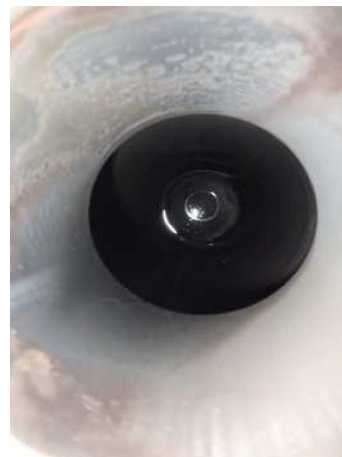
## ⑥-3 流量調整弁 (BD-123C) (異物なし)

③弁入口管

④弁出口管

①入口配管

②出口配管

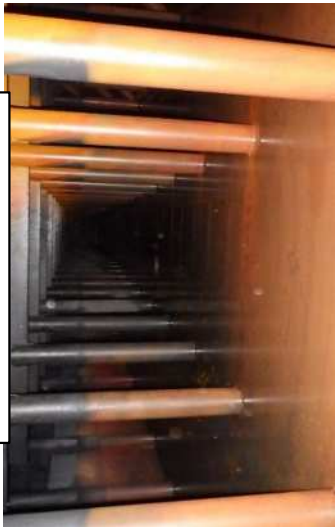
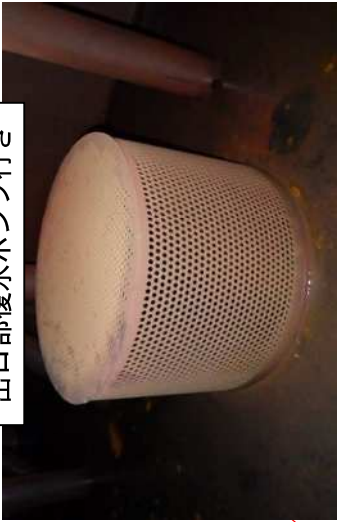
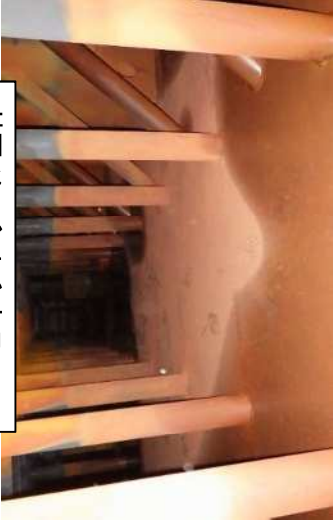
## ⑧-2 復水器ホットウエルNo. 2 (異物なし)

<p>B-2ホットウエル全体</p>	<table border="1"><tr><td data-bbox="539 1133 675 1507"><p>(B-2側)</p> </td><td data-bbox="675 1133 1321 1507"></td><td data-bbox="1321 1133 1433 1507">  ↑</td></tr><tr><td data-bbox="539 741 675 1133"> </td><td data-bbox="675 741 1321 1133"></td><td data-bbox="1321 741 1433 1133"><p>(A-2側)</p>  ↑</td></tr></table>	<p>(B-2側)</p>  		  ↑	 		<p>(A-2側)</p>   ↑

<p>出口部復水ポンプ行き</p>

<p>A-2ホットウエル全体</p>
<p>(B-2側)</p>  		  ↑							
 		<p>(A-2側)</p>   ↑

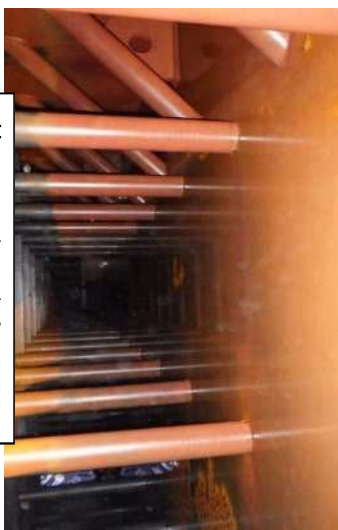
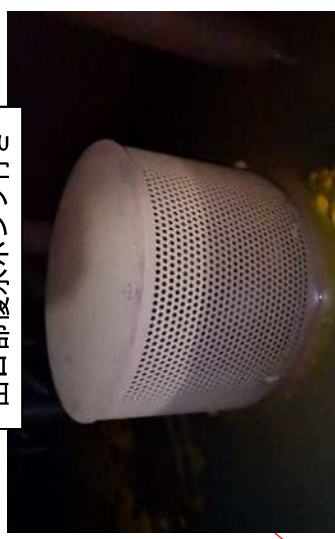
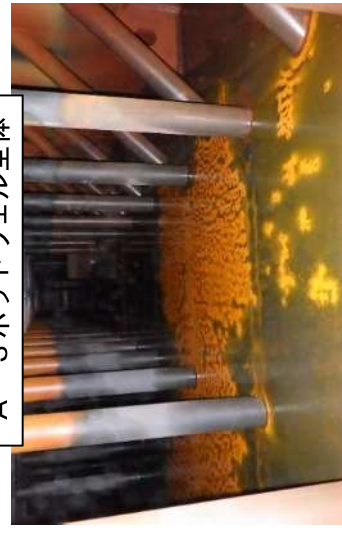
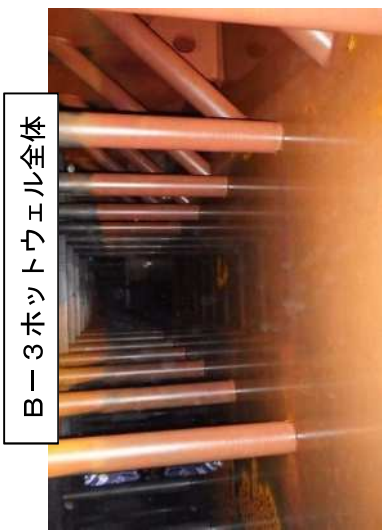
## ⑧-3 復水器ホットウエルNo. 3 (異物なし)

<p>B-3ホットウエル全体</p>	<table border="1"><tr><td data-bbox="526 1131 670 1512">(B-3側)  </td><td data-bbox="670 1131 1316 1512"></td><td data-bbox="1316 1131 1428 1512"> </td></tr><tr><td data-bbox="526 739 670 1131">(A-3側)  </td><td data-bbox="670 739 1316 1131"> </td><td data-bbox="1316 739 1428 1131"> </td></tr></table>	(B-3側)  		 	(A-3側)

<p>出口部復水ポンプ行き</p>

<p>A-3ホットウエル全体</p>
(B-3側)  		 							
(A-3側)

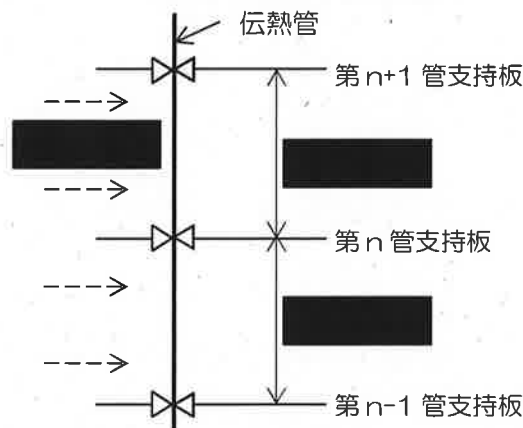
図1 流体力を受ける伝熱管 (n = 3)

第三管支持板部において、流体力によって伝熱管に発生する応力を算出し、疲労損傷が生じないことを確認した。

以上より、流体力によって伝熱管に発生する応力  $0.053N/mm^2$  は、疲労限  $94N/mm^2$  に比べて非常に小さく、疲労損傷は発生しないと考えられる。

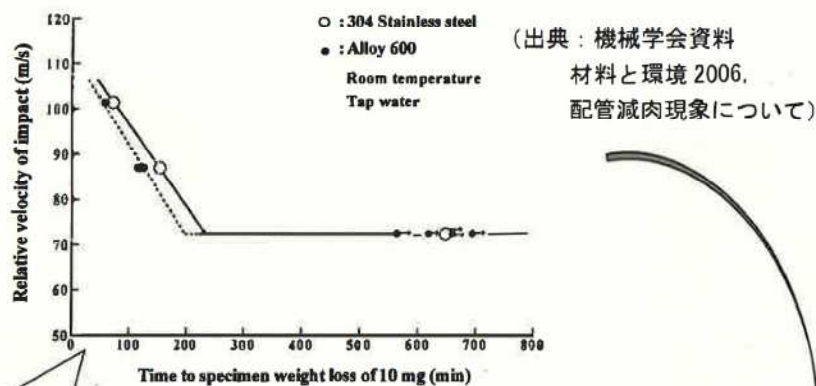
図1 ウォータージェットテストによる限界流速

TT600 製伝熱管のエロージョンが発生する限界流速は約 70m/s 以上であり、当該部の実機流速は 3m/s 以下であることからエロージョンの発生可能性はない。

$$\text{相対速度} = \sqrt{(\text{水噴流速})^2 + (\text{試験片の周速})^2}$$
 試験例の場合 水噴流速=6.89m/s  
 試験片の周速=72.22m/s  
 周速=試験片の円周長さ×回転数

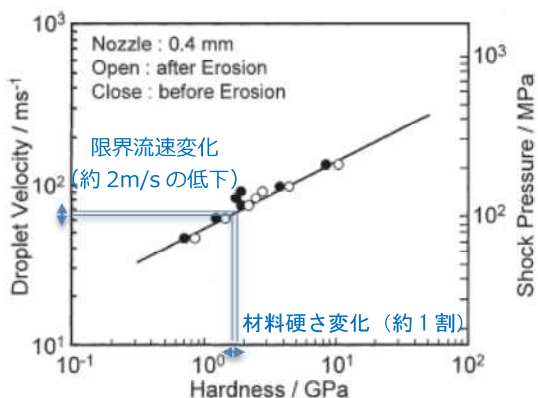
図1 限界流速と硬さの関係

⇒ 保守的に材料因子（硬さ）の温度影響のみを考慮しても、限界流速は約68m/sであり、SG2次側器内流速約3m/sに対して十分余裕がある。（図2）

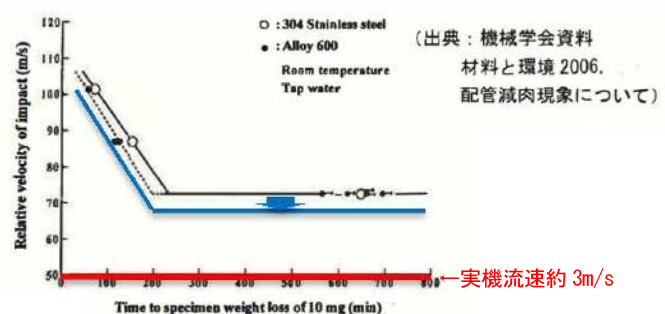
図2 ウォータージェットテストによる限界流速

温度の影響は小さく、常温の知見を用いても問題ない。

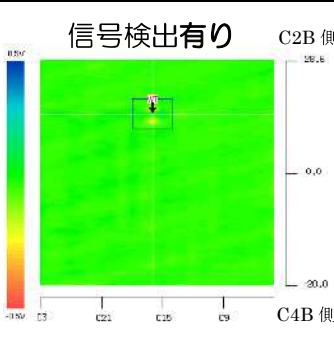
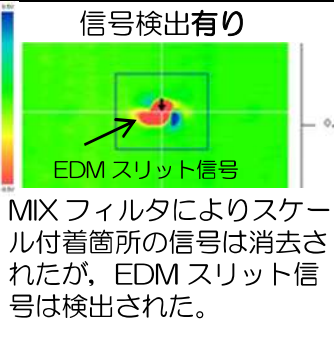
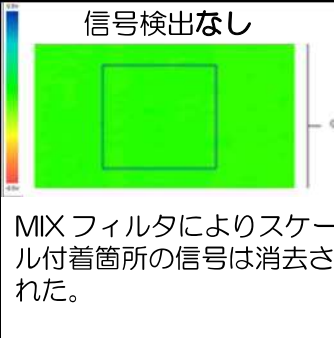
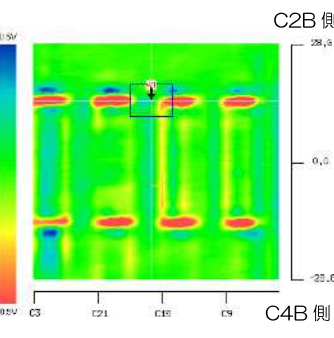
表1 実機信号とスケール付着・剥離（EDMスリット有り）、スケール付着・剥離（EDMスリット無し）比較

実機信号 (B-SG X54 Y4) MIX	スケール付着・剥離 (EDMスリット有り) MIX	スケール付着・剥離 (EDMスリット無し) MIX
<p>信号検出有り</p>

<p>EDMスリット信号</p> <p>MIXフィルタによりスケール付着箇所の信号は消去されたが、EDMスリット信号は検出された。</p>	<p>信号検出なし</p>

<p>MIXフィルタによりスケール付着箇所の信号は消去された。</p>
<p>実機信号 (B-SG X54 Y4) 100kHz</p>

- スケール付着・剥離（EDMスリット有り）の試験片を用いた検証結果より、スケール付着箇所の信号はMIXフィルタにより消去されるが、EDMスリットの信号は消去されず、有意な信号として検出される。
  - スケール付着・剥離（EDMスリット無し）の試験片を用いた検証結果より、局所的なスケール剥離箇所では信号が検出されない。
- ⇒実機信号はMIXフィルタを適用しても有意な信号が検出されていることから、スケール付着や局所的なスケール剥離の信号ではなく、減肉信号と考えられる。

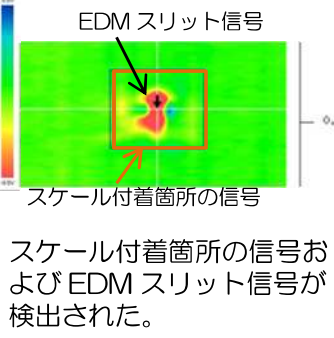
<p>C2B側 C4B側</p>	<p>EDMスリット信号</p>

<p>スケール付着箇所の信号</p> <p>スケール付着箇所の信号およびEDMスリット信号が検出された。</p>	<p>スケール付着箇所の信号</p>

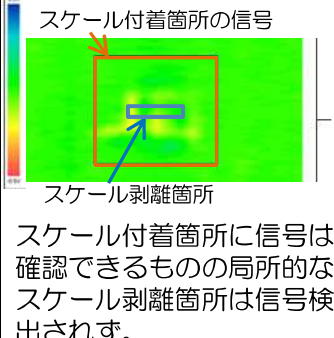
<p>スケール剥離箇所</p> <p>スケール付着箇所に信号は確認できるものの局所的なスケール剥離箇所は信号検出されず。</p>

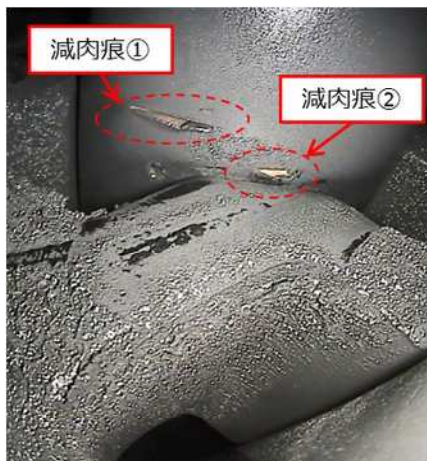
図1 C-SG減肉痕の外観

C-SGで回収した金属片が2箇所（図1）の減肉痕（図1）と接触するには、次の通り2つの姿勢をとる必要があるものと推定した。

- ・最初に金属片の角部が減肉痕②の位置で接触（伝熱管と管支持板の隙間に挟まり拘束<sup>※</sup>）し、管支持板に対して角度を持った姿勢が維持され摩耗減肉が進展した（図2）。
- ・減肉痕②の位置で減肉深さが28%まで進展すると、金属片の拘束は緩和され、金属片はより安定な姿勢（管支持板下面に張り付く状態）に変化するとともに②の減肉痕を与えた角部が減肉痕①の位置に移動し、深さ56%に至るまで摩耗減肉を与えた（図3）。
- ・金属片が減肉痕①の位置で伝熱管と接触している間は、管支持板下面との接触も想定されるが、管支持板下面で認められた接触痕の位置は整合している（図4）。

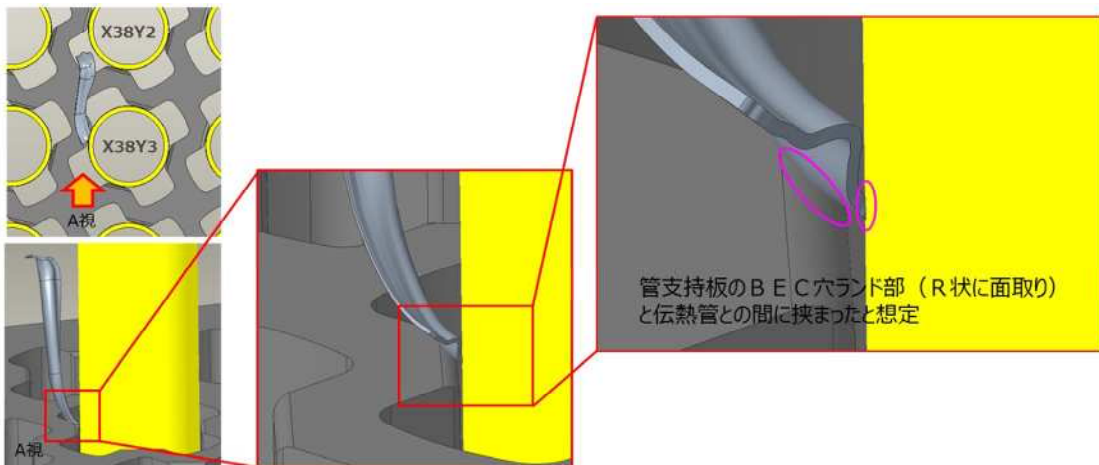
参考図1 減肉痕①での接触状態の詳細イメージ

※減肉痕②との接触状態の詳細を下記および参考図1の通り補足する。

- ・管支持板BEC穴のランド部は、角部にR状の面取りが施されており、また、ランド部と伝熱管の間には約0.2mm（公称値）の隙間がある。
- ・金属片の厚みは約0.2mmであることから、幾何学的にこの隙間に挟まることが可能であり、またランド部の角部はR状であることから、金属片は管支持板に対して角度を持った状態で挟まることが可能である。
- ・従って、C-SGで回収した金属片については、高浜4号機前回定検で想定された異物のように、流体力の作用で管支持板表面に押さえつけられなくとも、端部がBEC穴ランド部と伝熱管の隙間に挟まった状態で支持され、管支持板下面に保持された可能性があると考えられる。

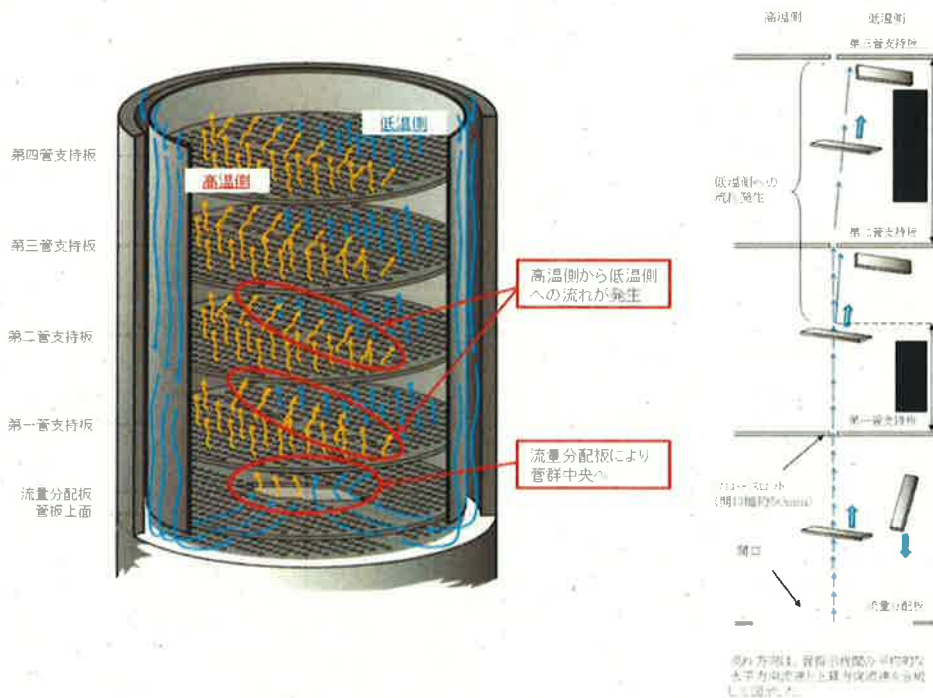
図1 SG 2次側下部の器内流況および異物挙動

運転中のSG 2次側器内の流況下では、流体抗力が異物の落下力を上回ることから、異物は給水リングJチューブから管群外筒を経て管板上面中央部に到達し、その後は管群内の上昇流に乗って流量分配板および各管支持板フロー SLOT部を通過し、減肉箇所へ到達したものと考えられる。第一管支持板より上方では、管群の高温側と低温側の圧力損失差から、高温側から低温側への水平方向流があることから、第一管支持板および第二管支持板フロー SLOT部を通過したものが第三管支持板の低温側下面に至ったものと推定される。

この水平方向流が発生する領域は、第一管支持板上面から [REDACTED] 上方の領域であり、各管支持板間隔が [REDACTED] であることを踏まえると、水平方向流は第二管支持板以上の領域で顕著であるため、異物は第三管支持板より上方に上昇する可能性は低いと考えられる。

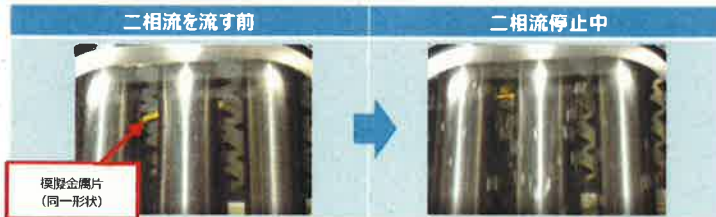
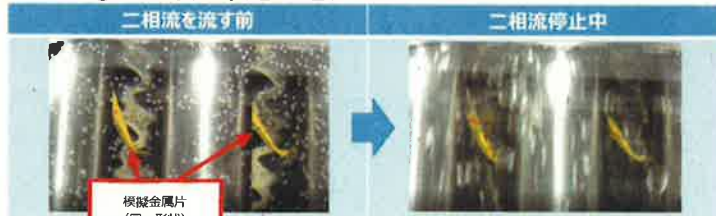
図2 水空気試験結果

試験装置内の水-空気二相流中で、模擬金属片は接触状態として推定した減肉痕①および減肉痕②の2姿勢とも、管支持板下面で維持されることを確認した（図2参照）。

また、減肉痕①の結果から、C-SGの金属片と同等の大きさである他の想定異物についても、管支持板下面に張り付く可能性を確認した。

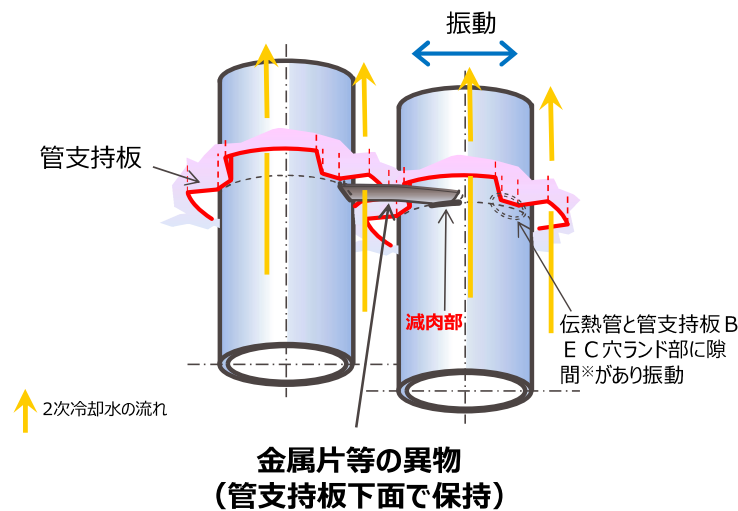
図2 金属片等の異物の接触状態の想定（伝熱管振動ケース）

本ケースでは、金属片等の異物が流体力によって管支持板下面で保持され、接触する伝熱管のランダム振動\*<sup>4</sup>により伝熱管自身に減肉が発生したことを想定する。本想定下では、管支持板部の伝熱管の振幅は、伝熱管と管支持板BEC穴ランド部\*<sup>5</sup>の隙間の範囲に制限される（図2参照）。

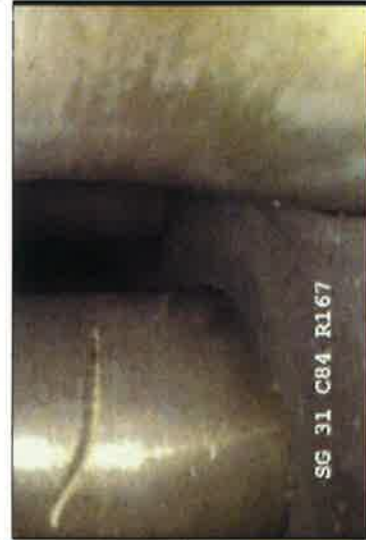
ガasket片による減肉発生(2013年)

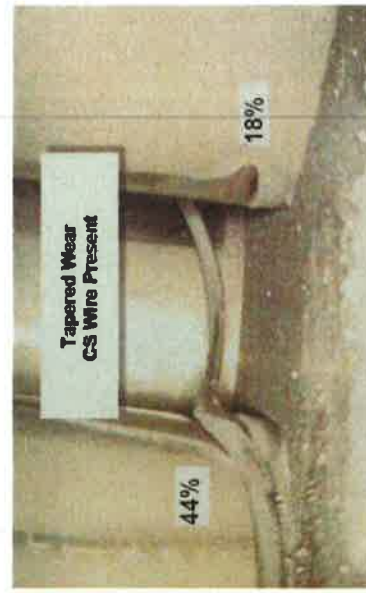
ワイヤによる減肉発生

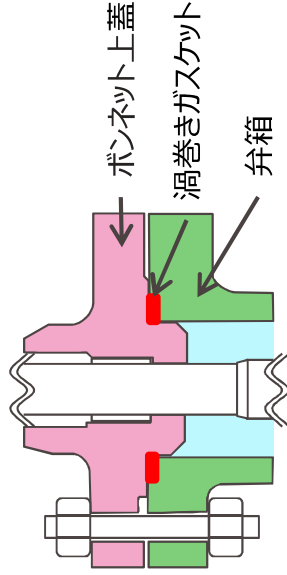
インロータイプはボンネット上蓋と弁箱に隙間がないことから流出しない。

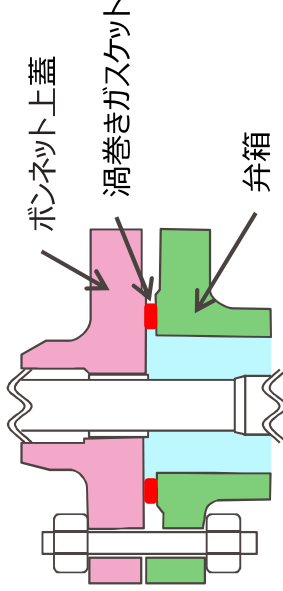
ボンネット上蓋と弁箱の隙間に渦巻きガスケットを挟むため、内部液体と渦巻きガスケットが接液する。

- 以上より、約5mmの渦巻きガスケットを使用している機器に点検を実施したものである。（全て健全であることを確認済）

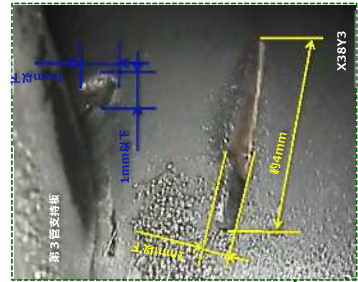
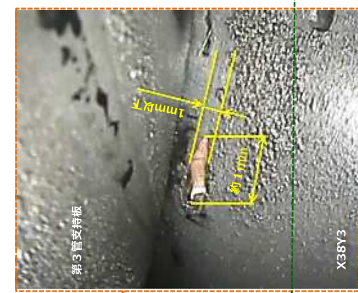
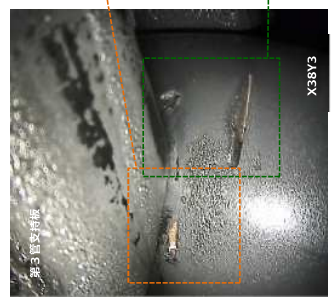
波形上の評価  
 ・外面減肉信号は、X38Y3にのみ認められる(MIXで消失しない信号がある)  
 ・その他のアドレスでは、支持板(ランド部)信号並びに付着物信号のみが認められ、MIXでは信号が消失している。

減肉箇所は確認されない  
 右記減形子一外における  
 外面減肉信号①と推定  
 される部位  
 右記減形子一外における  
 外面減肉信号②と推定  
 される部位

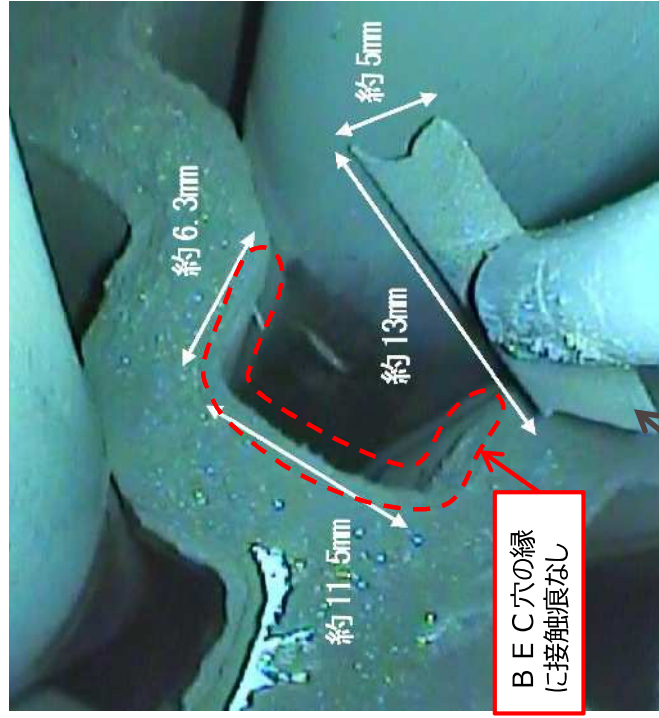
取り外したスラッジ片

BEC穴の縁に接触痕なし

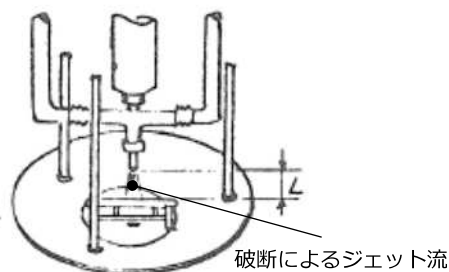
実験：破断時のジェット反力を取得

その検討において根拠とされた実験は「蒸気発生器信頼性実証試験」(昭和50~55年度: 発電用熱機関協会)によるものであり、その中では、次の実験および解析により、伝熱管が破断しジェット反力によって隣接管へ衝突しても、隣接管に発生する応力は許容値以下であるため、有意な影響がないことを確認している。

また、今回減肉により施栓した伝熱管については、その内部に1次系系統圧力がかかっておらず、破断時にジェット反力は生じないため、隣接管への影響はない。

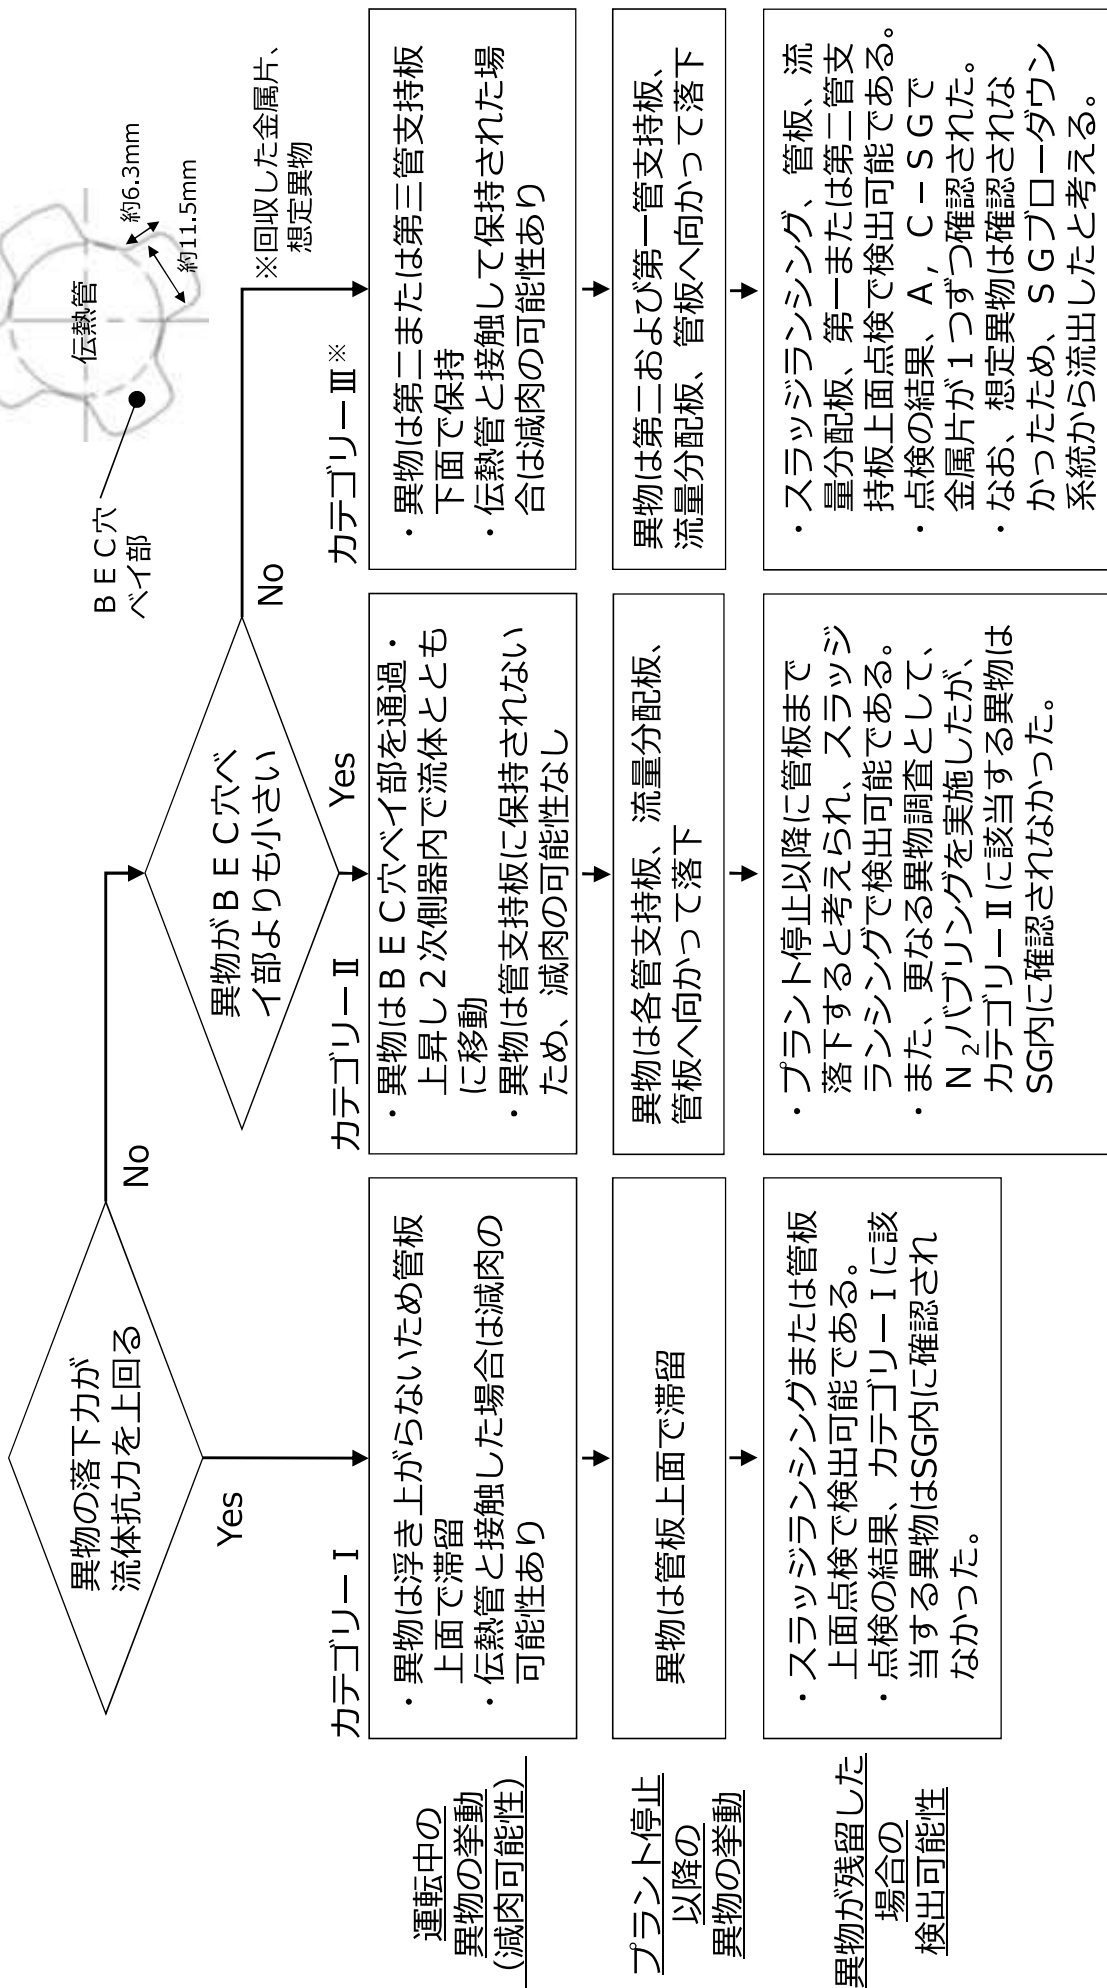
○異物のSG内での挙動は、次のとおり分類される。

今回実施したSG内部視点検、スラッジランシング、N<sub>2</sub>バブリングにより、異物は確認されなかったことから、異物はSG内に残留していないと考える。

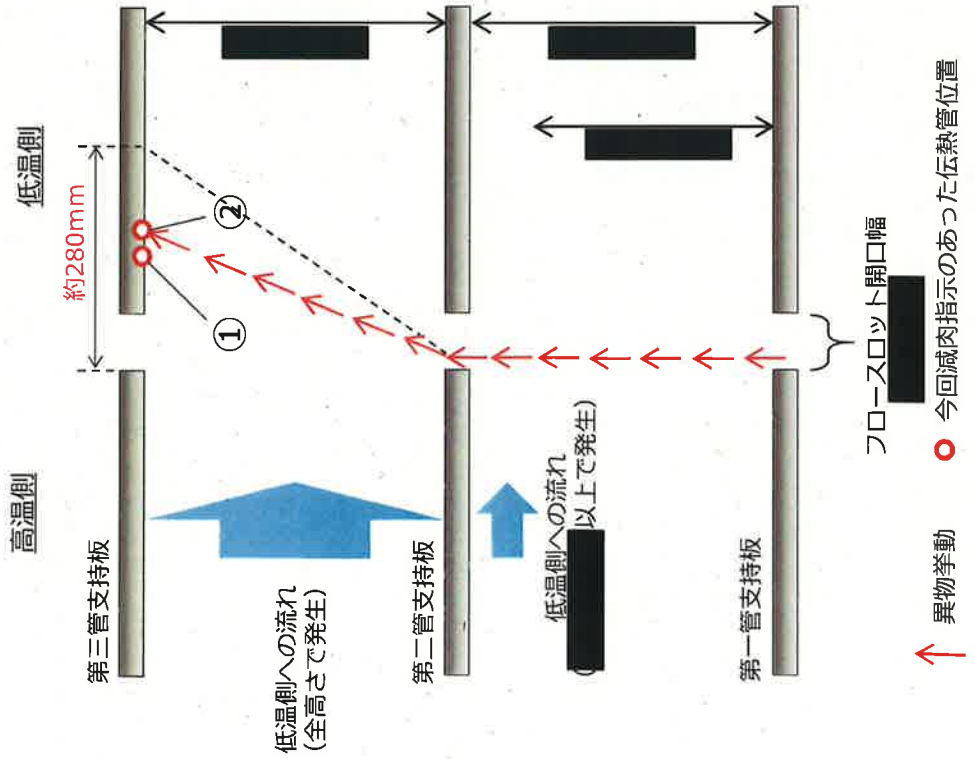
推定異物の水平方向移動量算出結果

○前頁のフローでカテゴリーⅢに分類される異物が第三管支持板下面で保持されることを確認するため、今回、C-SG金属片、B-SG想定異物を代表に、第一管支持板を通過してから第三管支持板に至るまでの水平方向の移動量を算出し、フローロットの開口幅と比較した。

対象伝熱管	減肉位置	移動量 (mm)
① C-SG (X38, Y3)	第三管支持板	309
② B-SG (X54, Y4)	第三管支持板	281

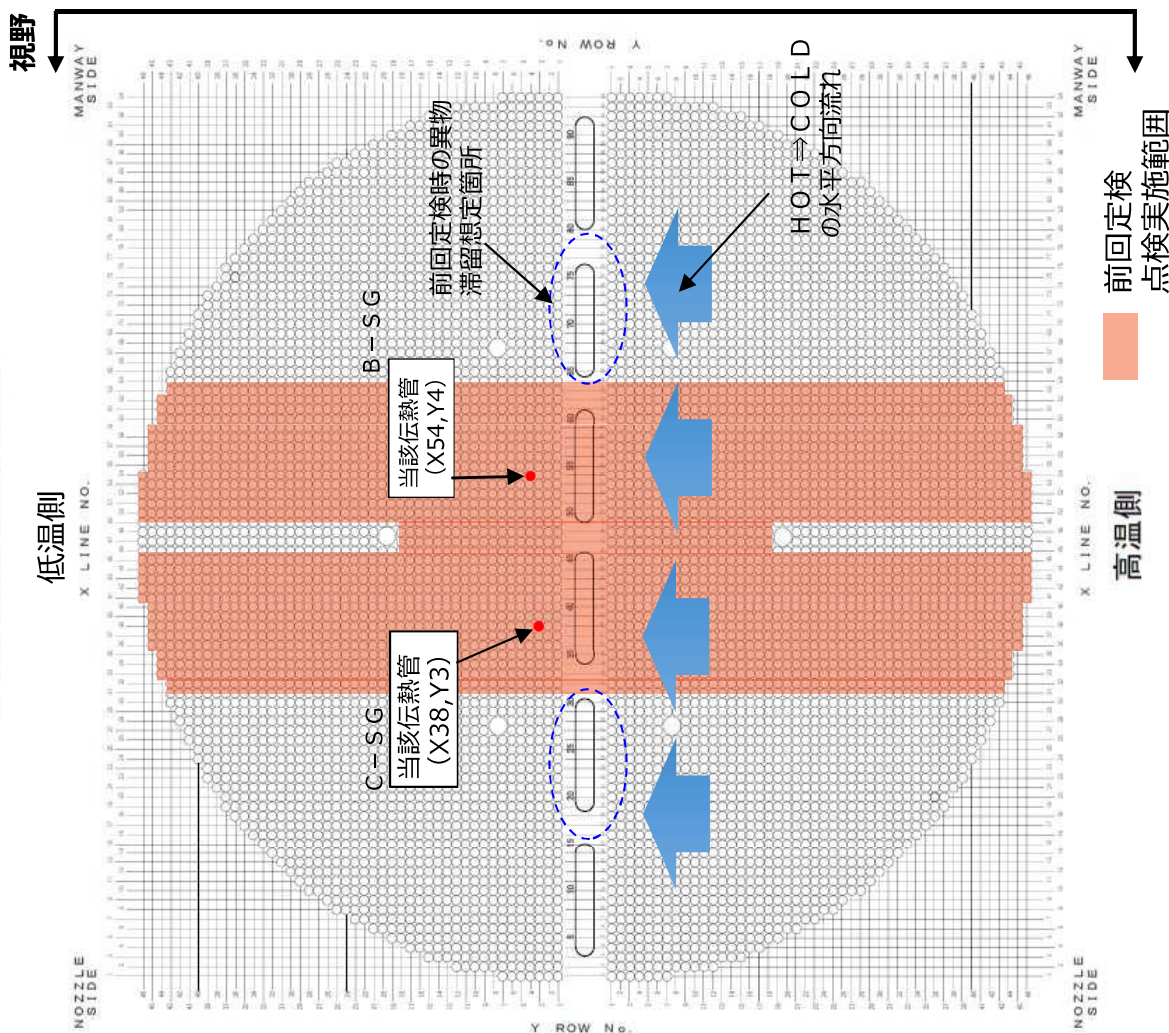
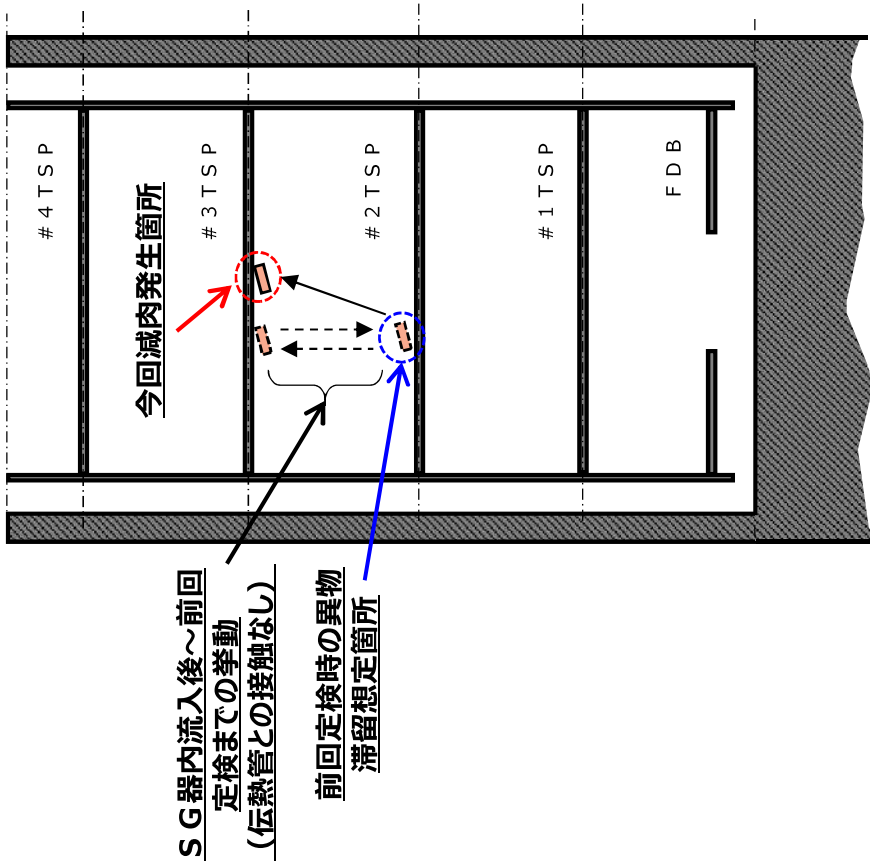
第2管支持板点検箇所図 (上から見た図)

○ C-SGで回収した金属片および想定される異物が、前々回定検以前にSG器内に流入した場合の挙動について考察した。  
 ○ 下図の通り、SG器内へ流入してから前回定検までの間は伝熱管を減肉させるような接触状態にはなく、前回運転サイクル時に、伝熱管との接触および減肉が生じたものと推定した。
