高浜発電所3号機 蒸気発生器伝熱管の損傷について

## 発電用原子炉施設故障等報告書

件 名	高浜発電所3号機 蒸気発生器伝熱管の損傷について										
事象発生の日時	2020年2月18日 13時00分 (技術基準に適合していないと判断した日時)										
事象発生の場所	高浜発電所3号機 原子炉格納容器内										
事象発生の発電用原子炉施設名	原子炉冷却系統施設 一次冷却材の循環設備 蒸気発生器 (BおよびC)										
事象の状況	<p>1. 事象発生の状況      高浜発電所3号機(加圧水型軽水炉、定格電気出力87万kW、定格熱出力266万kW)は、2020年1月6日より第24回定期検査中であり、3台ある蒸気発生器(以下、「SG」という。)の伝熱管<sup>*1</sup>全数について、健全性を確認するため渦流探傷試験<sup>*2</sup>(以下、「ECT」という。)を実施した。      その結果、B-SGの伝熱管1本およびC-SGの伝熱管1本について、管支持板<sup>*3</sup>部付近に、外面からの減肉とみられる有意な信号指示<sup>*4</sup>が認められたことから、実用発電用原子炉及びその附属施設の技術基準に関する規則第18条並びに第56条に適合しておらず、実用発電用原子炉の設置、運転等に関する規則第134条に該当することを、2020年2月18日13時00分に判断した。</p> <p>*<sup>1</sup> SGの中で1次冷却材(1次側)と給水(2次側)の熱交換を行う逆U字形の管群。1次冷却材は入口管板部(高温側)から入り、給水と熱交換後に出入口管板部(低温側)へ流れる。</p> <p>*<sup>2</sup> 高周波電流を流したコイルを伝熱管に挿入することで伝熱管に渦電流を発生させ、伝熱管の欠陥により生じる渦電流の変化を電気信号として取り出すことで欠陥を検出する試験(ECT; Eddy Current Test)。全周に対して渦電流の発生と検出を別々のコイルを用いた24組のコイルで伝熱管の欠陥による渦電流の変化を信号として検出する。</p> <p>*<sup>3</sup> 伝熱管を支持する部品。</p> <p>*<sup>4</sup> ノイズレベル(雑音信号レベル)を超える信号であって、SG管支持板等の外部構造物あるいは伝熱管の形状等に起因する信号(疑似信号)ではない信号指示。</p> <p>2. ECT結果      (1) 検査期間      2020年 2月 2日～2020年 2月 18日 (定期事業者検査終了日)      探傷検査・データ整理期間 2020年 2月 2日～2020年 2月 15日      解析・評価検査期間 2020年 2月 16日～2020

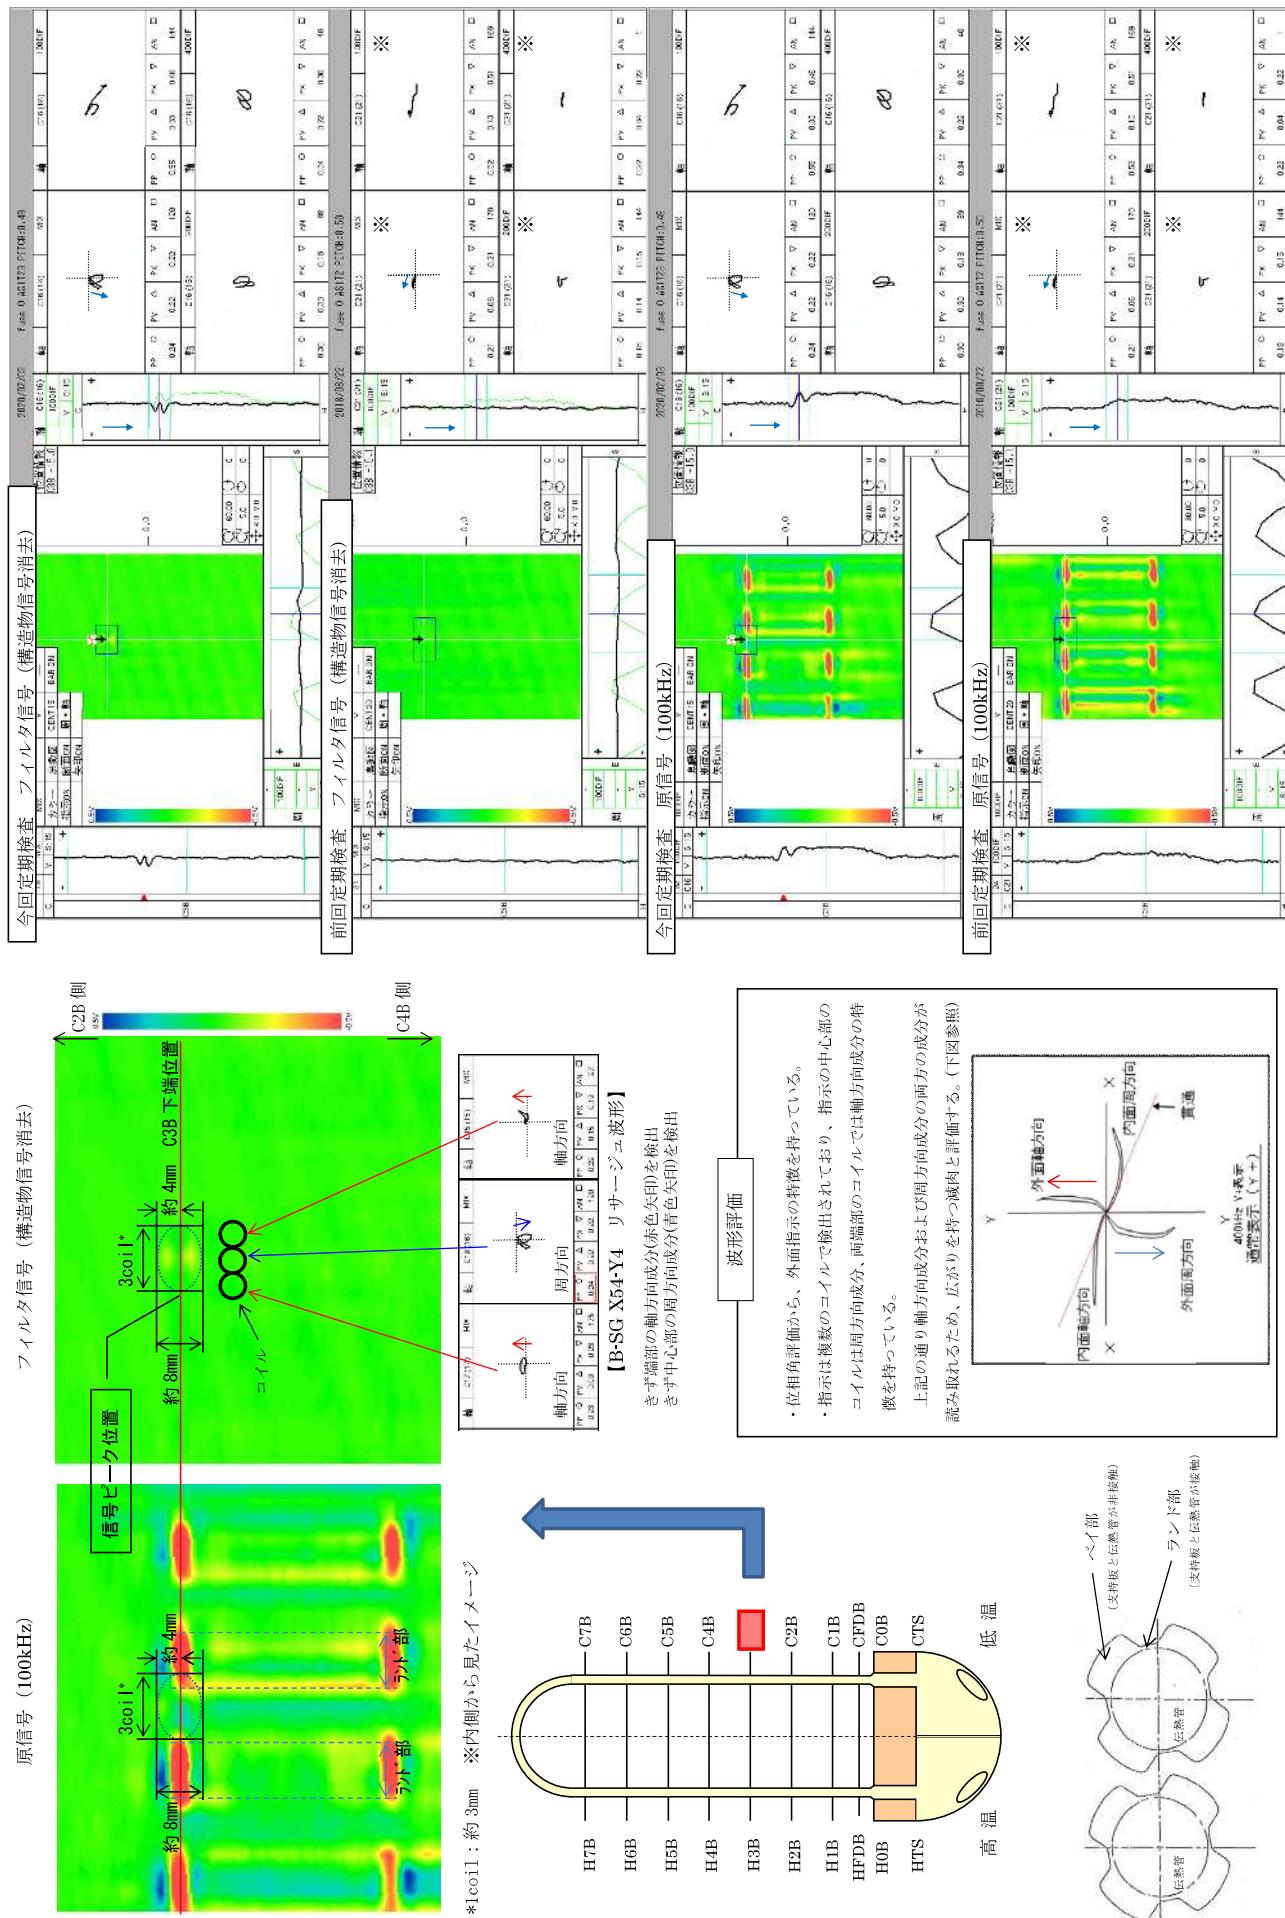
## SG伝熱管 ECT 結果

A-SG	B-SG	C-SG	合計
設備本数	3,382	3,382	3,382	10,146
既施栓本数 (応力腐食割れによる施栓本数*)	110 (7)	134 (10)	120 (7)	364 (24)
検査対象本数	3,272	3,248	3,262	9,782
指示管本数	0	1	1	2
結 果	管支持板部付近において、B-SGで1本、C-SGで1本に、外部からの減肉とみられる有意な信号指示を確認した。

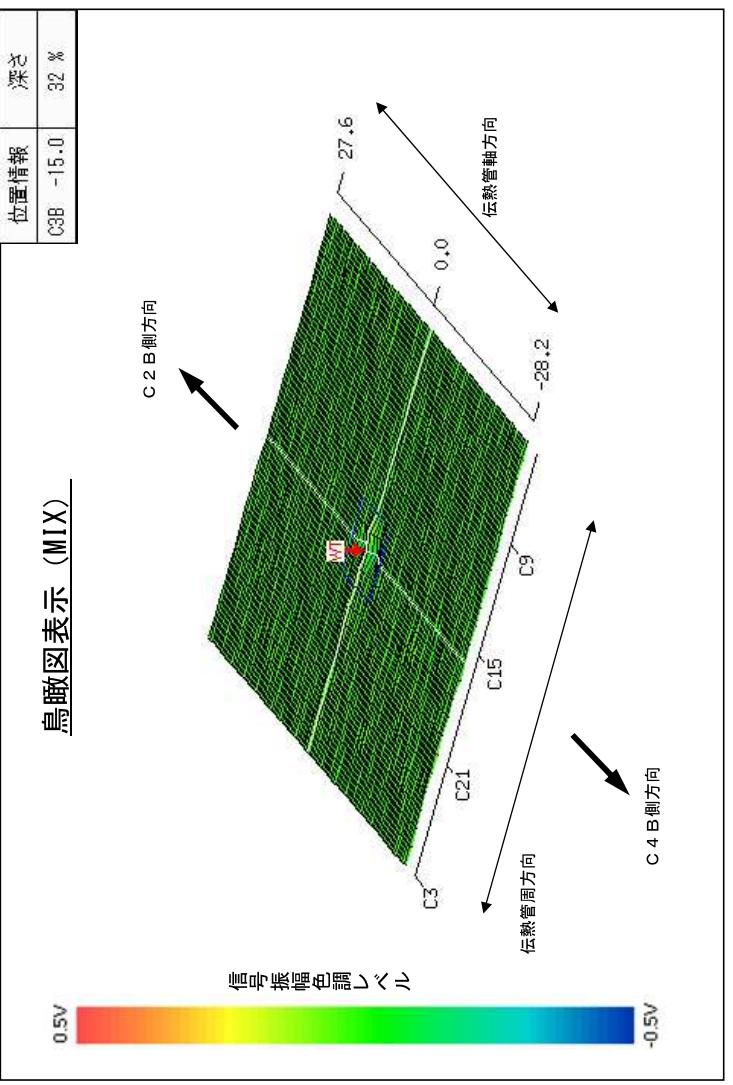
校正用試験片の DENT 信号を見た場合、DENT 信号は“全振幅を直線で結ぶと、位相角がほとんど 0° となる”という特徴を持っている。今回の当該信号は Y 方向の位相を示しており、DENT 信号の特徴を持たず外周方向きずの特徴を持っていると言える。そのため、DENT 信号のような局所変形ではないと考えられる。

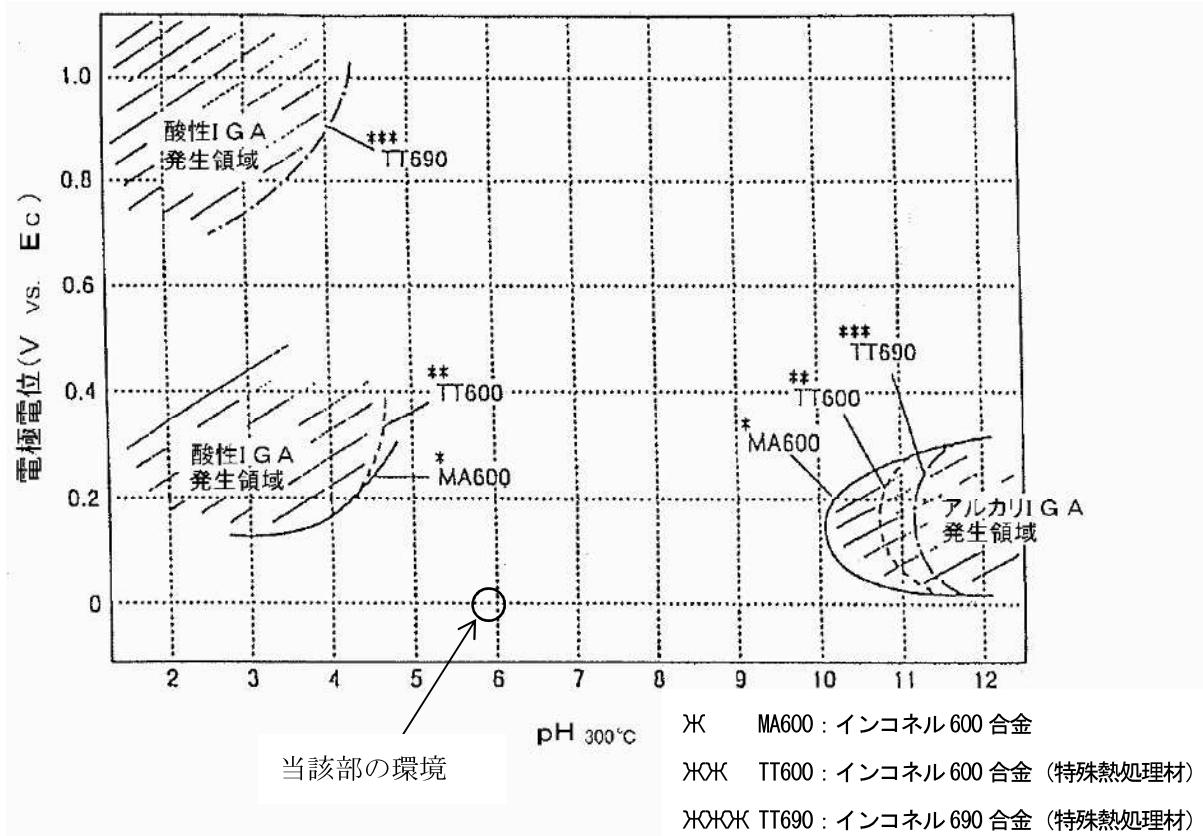
図 粒界腐食割れの発生領域

TT600 合金の粒界腐食割れ（IGA）の感受性領域を下図に示すが、IGA が発生する環境になく、IGA 発生の可能性はないものと考えられる。

第24サイクル
pH <sub>300°C</sub>	平均 5.9

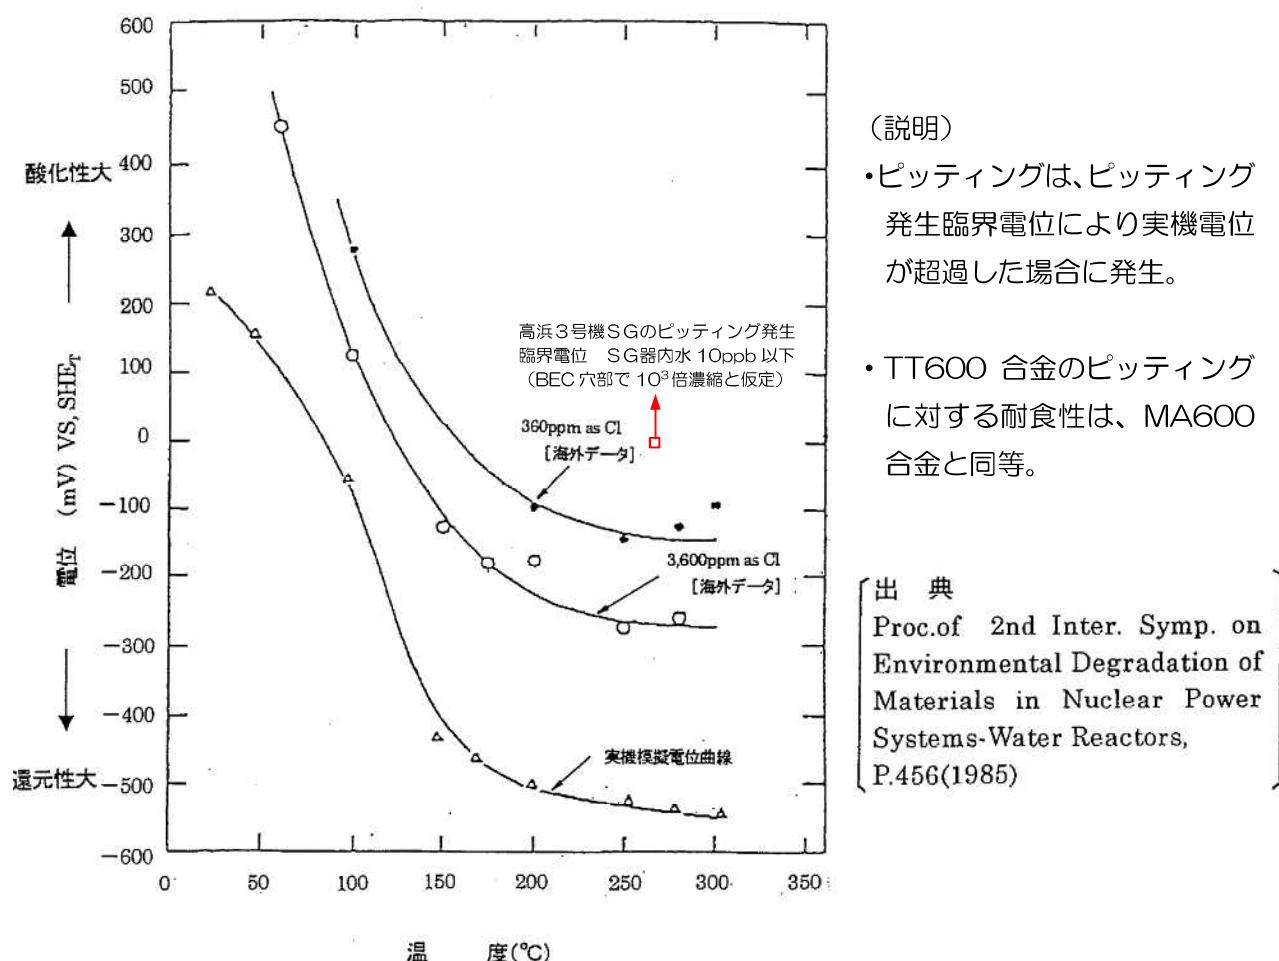
図 MA600 合金のピッティング発生電位

したがって、高浜発電所3号機では実機電位がピッティング発生電位よりも低く、ピッティングの発生環境ではないと考えられる。

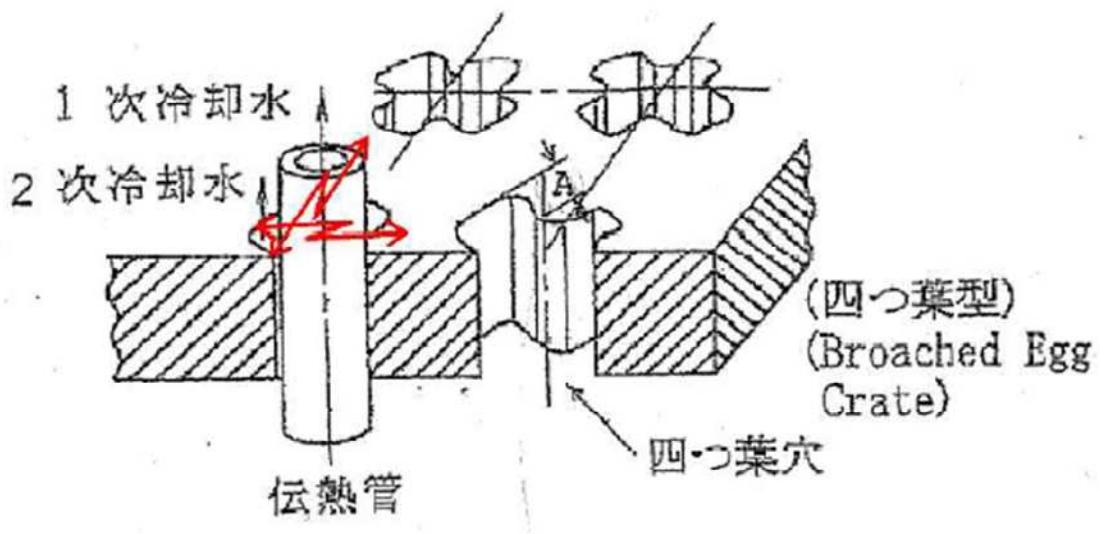
図1 管支持板四つ葉穴 (BEC穴) による伝熱管の支持状況

伝熱管は図1に示すとおり管支持板によって水平方向を支持しており、四つ葉型の穴によって1穴あたり4ヶ所が伝熱管と接触する構造となっている。2次冷却水によって伝熱管に振動が生じた場合、伝熱管は水平全方向にランダムに振動するため、管支持板との接触による摩耗減肉が顕著化する場合は4ヶ所の接触部(ランド部<sup>\*1</sup>)に減肉が生じることとなる。

今回、減肉指示が確認された位置の目視点検を行った結果、図2～図3に示すとおり、減肉は管支持板下端位置にしか発生していない、かつ、ランド部の位置に発生していない、又はランド部の位置に発生していても接触部4ヶ所のうち1ヶ所しか発生していないことから、前述の傾向とは異なり、減肉が管支持板との接触・摩耗によって発生した可能性はないと考えられる。

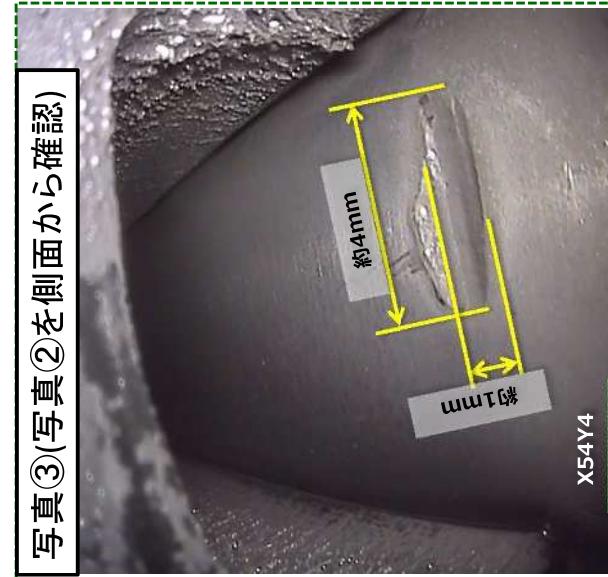
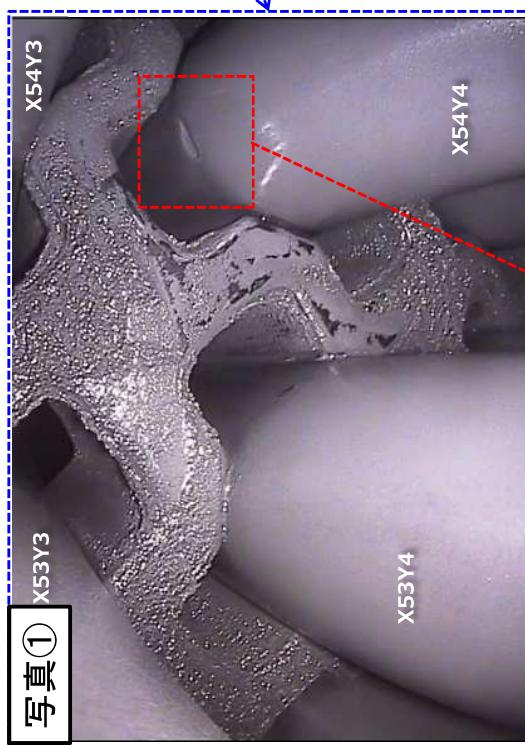
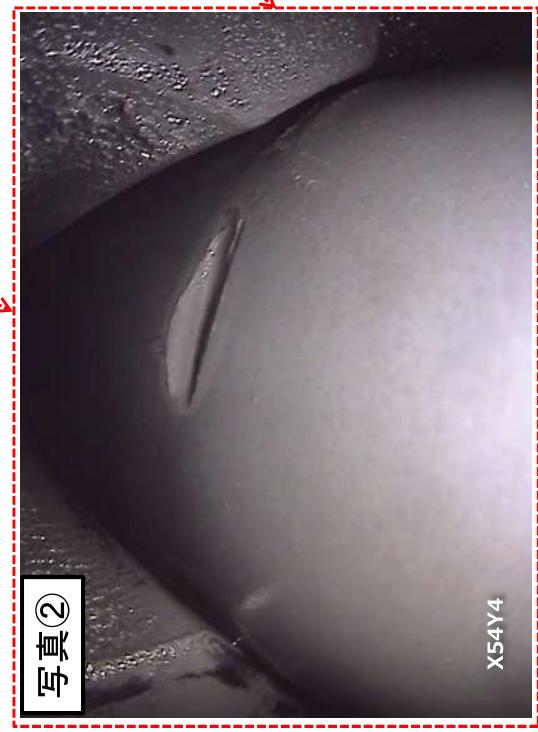
B-SG 伝熱管2次側表面写真  
対象：第三管支持板下面 伝熱管 X54, Y4 @Co | d

1. 減肉伝熱管 2次側からの確認結果 ECT で減肉とみられる信号指示を確認した伝熱管を調査するため、当該部位を 2 次側から小型カメラにて点検を実施した。なお、ECT の信号による位置およびサイズと相違はなかった。 (1) 伝熱管外観観察 小型カメラを用いて、減肉信号が確認された伝熱管の外観観察を実施したところ、以下のとおり摩耗痕とみられる箇所を確認した。 a. B-S G 第三管支持板 (減肉率 約 3 2 %) : 周方向約 4. 0 mm、軸方向約 1. 0 mm (X54, Y4) b. C-S G 第三管支持板 (減肉率 約 2 8 %) : 周方向約 1. 0 mm、軸方向 1. 0 mm 以下 (X38, Y3) 第三管支持板 (減肉率 約 5 6 %) : 周方向約 4. 0 mm、軸方向 1. 0 mm 以下 (X38, Y3) (2) ECT 信号との比較 伝熱管 2 次側減肉部位における外観観察結果により、ECT により得られる減肉信号指示による位置およびサイズが当該部の外観観察結果と相違ないことを確認した。

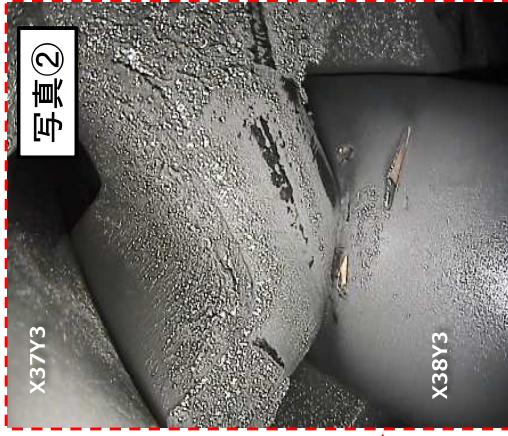
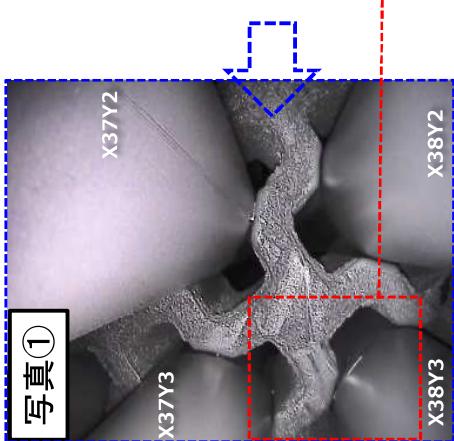
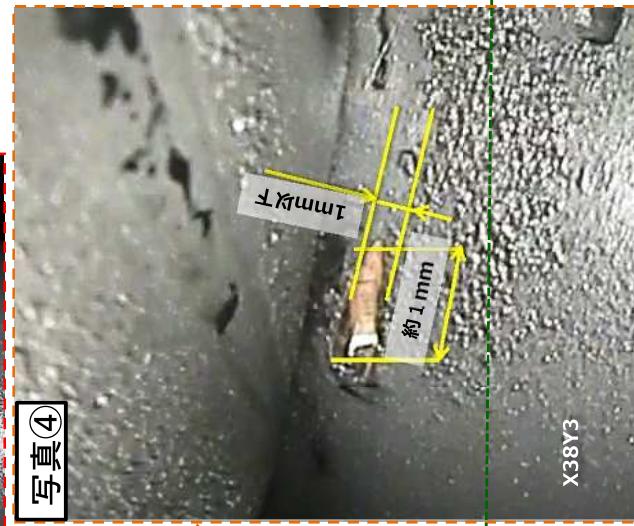
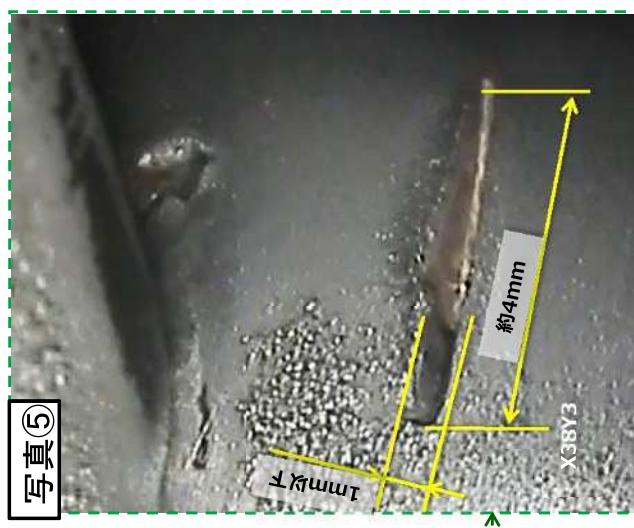
C-SG 伝熱管2次側表面写真  
対象：第三管支持板下面 伝熱管 X38, Y3 @Cold

写真③(写真②を側面から確認)

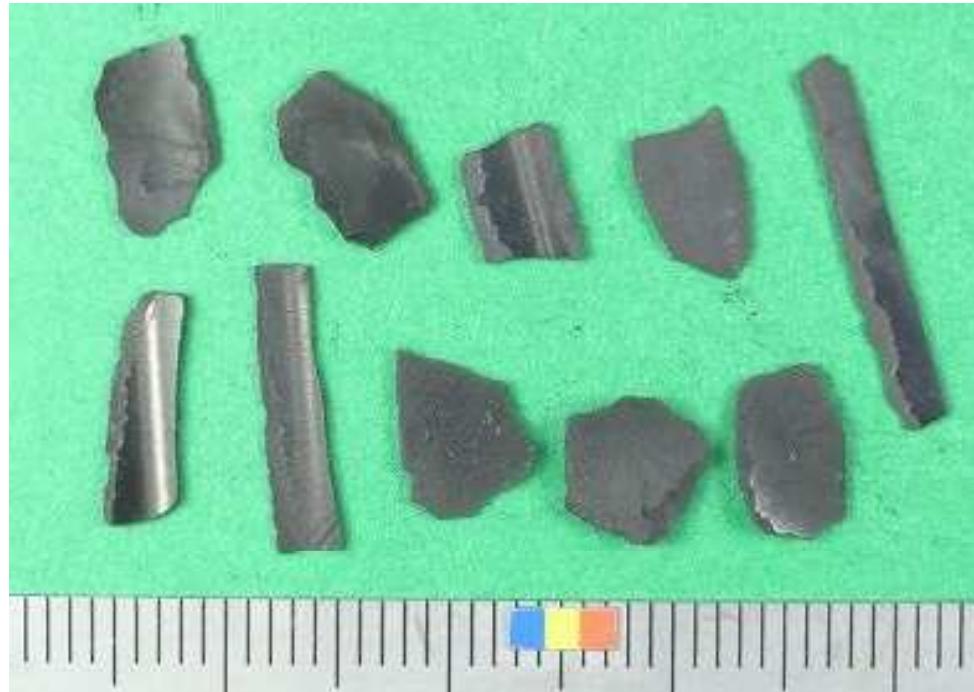
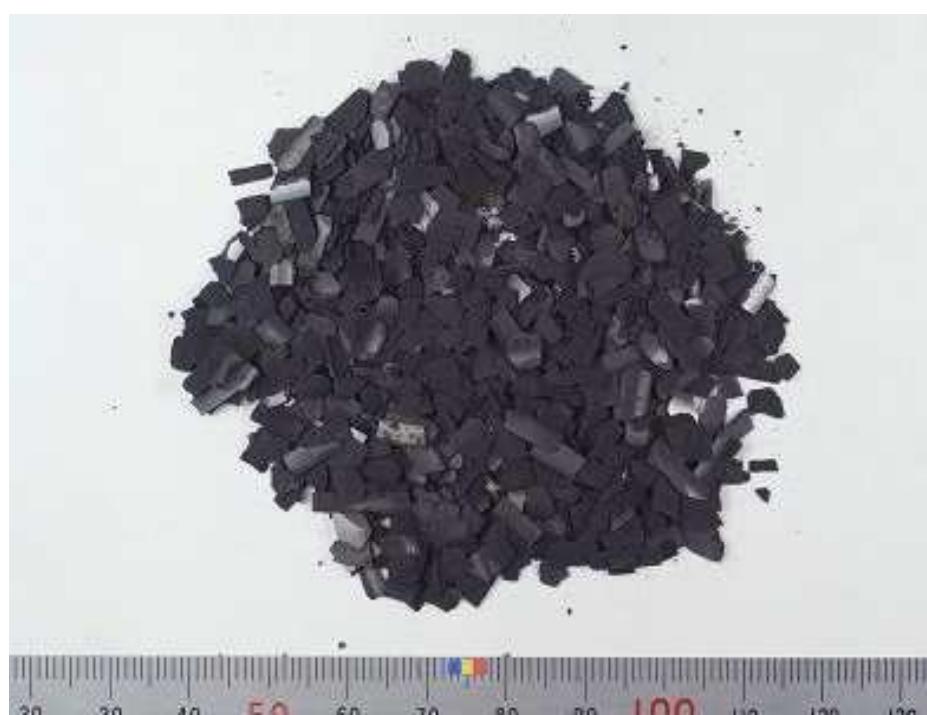
### スラッジ等の収集および確認結果

B-SGスラッジランシング<sup>\*1</sup>回収分(比較的大きいスラッジのみ抽出し撮影)

スラッジランシング回収分(一部)：代表 B-SG

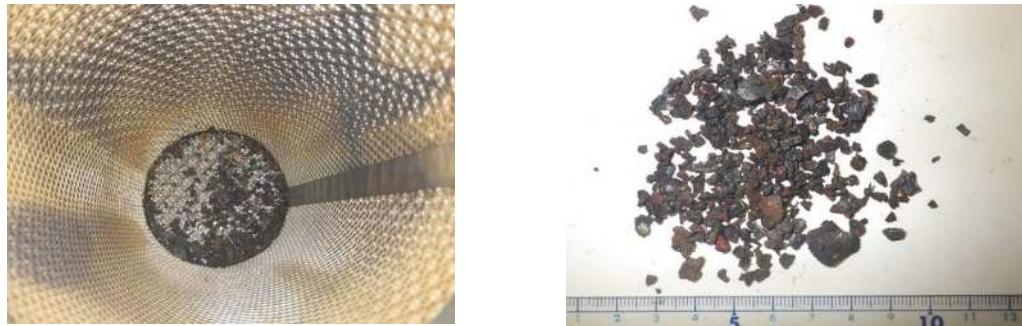
### N<sub>2</sub>バブリングによる回収スラッジ(代表:C-SG)

- ・スラッジは回収できたが、スラッジ以外の異物は確認できなかった。

<N<sub>2</sub>バブリング後のSGブローダウン系統の仮設ストレーナ※回収スラッジの拡大図>

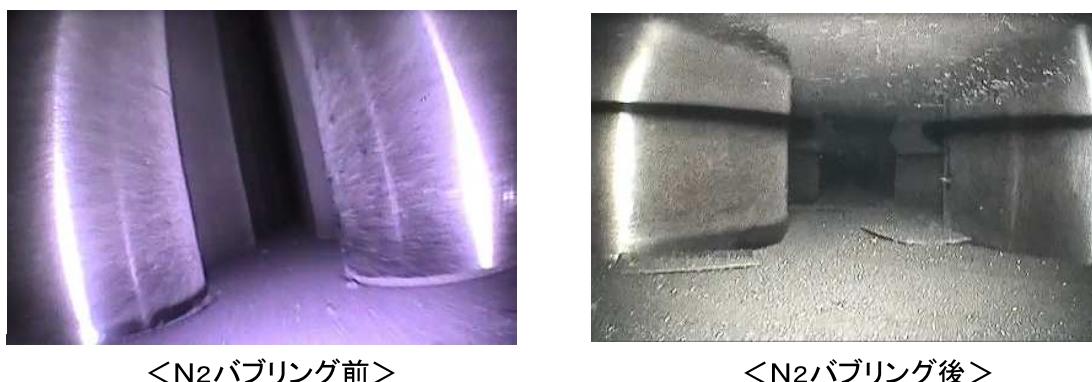
### N<sub>2</sub>バブリング前後のSG器内写真(代表:B-SG 管板上)

<N<sub>2</sub>バブリング前>

<N<sub>2</sub>バブリング後>

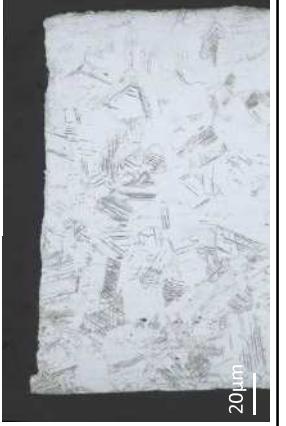
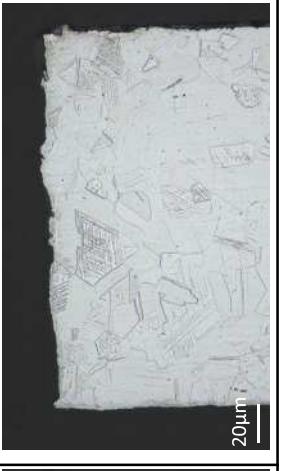
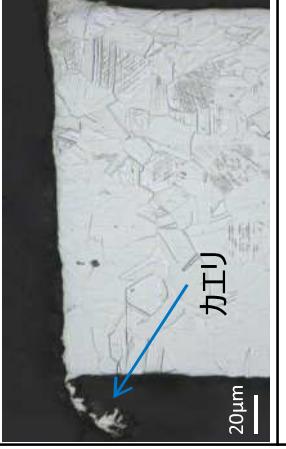
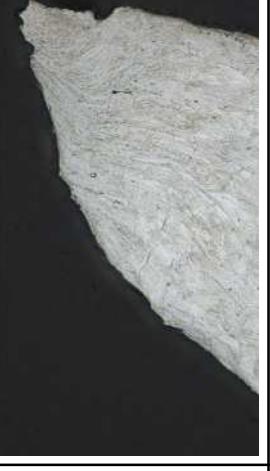
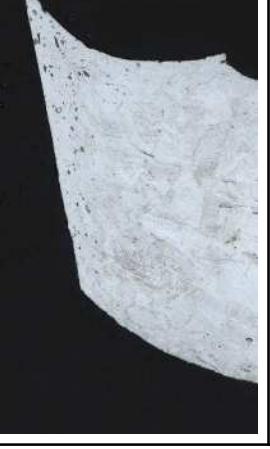
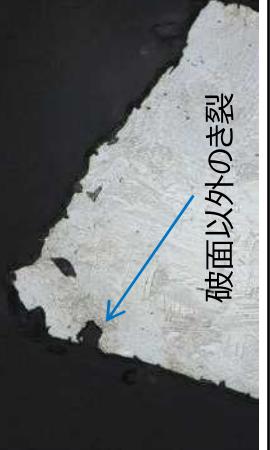
A、C-SGで確認した金属片と同様な形状であるフープ材を様々な方法で切断した試験材の切断面と、金属片の切断面をSEMにより観察、比較する。  
様々な方法で切断した試験材の切断面は以下のとおりとなつた。

砥石切断		高サイクル疲労	
	引張		曲げ
<ul style="list-style-type: none"> <li>塑性変形の痕（結晶粒の変形）（は認められない）</li> <li>切断時に力エリカ残る場合あり</li> </ul>	<ul style="list-style-type: none"> <li>塑性変形の痕（結晶粒の変形）（は認められない）</li> <li>疲労評価の結果、可能性低※</li> </ul>

<p>20μm</p>	<ul style="list-style-type: none"> <li>塑性変形の痕（結晶粒の変形）（は認められない）</li> <li>疲労評価の結果、可能性低※</li> </ul>

<p>20μm</p>	<p>※A、C-SGで回収した金属片は長さが約24～33mmと短く、給水系統の流体力では疲労限に至らないため、高サイクル疲労起こす可能性は低い</p>

<p>20μm</p>
せん断	引張破断	引張破断	低サイクル疲労
金切りはさみ	ニッパー		
<ul style="list-style-type: none"> <li>切断方向に曲がり、板厚が減少</li> <li>破面一帯に塑性変形の痕（結晶粒の変形）あり</li> </ul>	<ul style="list-style-type: none"> <li>破面は全体的に大きく変形</li> <li>切断方向に曲がり、板厚が減少</li> <li>破面一帯に塑性変形の痕（結晶粒の変形）あり</li> </ul>

<p>20μm</p>	<ul style="list-style-type: none"> <li>破面は全体的に大きく変形</li> <li>破面一帯に塑性変形の痕（結晶粒の変形）あり</li> </ul>

<p>20μm</p>	<ul style="list-style-type: none"> <li>破面に局所的な凸凹あり</li> <li>曲げによる塑性変形の痕（結晶粒の変形）あり</li> <li>破面以外にもき裂あり</li> </ul>

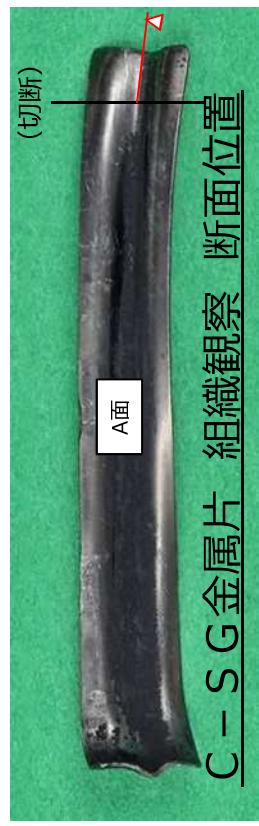
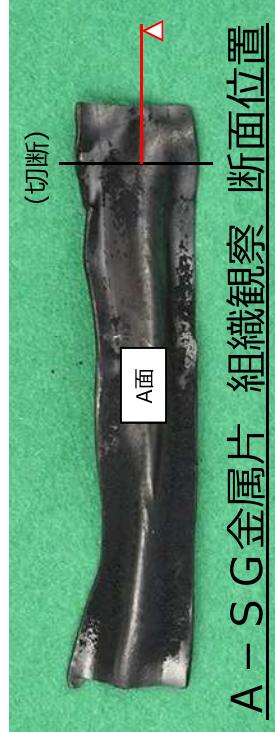
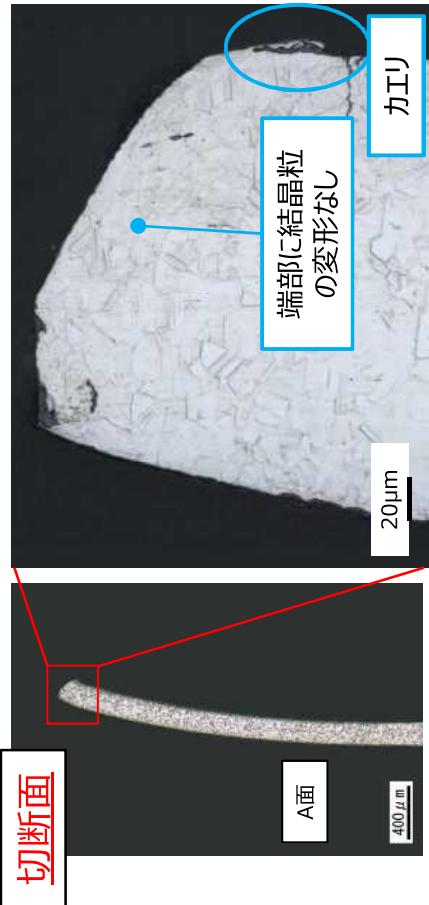
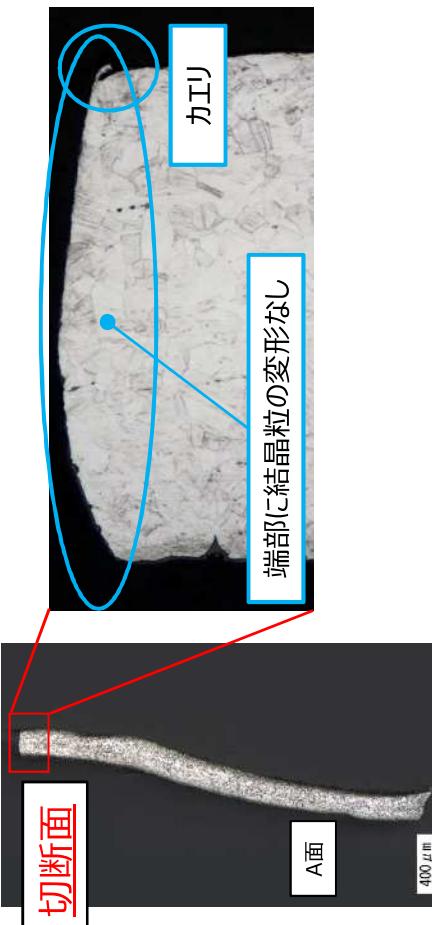
## 金属片分析結果(4/5)

金属片の切断面をSEMにより観察した結果は以下のとおり。

回収した金属片の端部の組織観察のため、破壊調査を実施（結果は右図）

端部の結晶組織には変形が認められずまたカエリが残っていることから、せん断破壊や低サイクル疲労のように過大な荷重により塑性変形を伴う破壊モードではなく、  
**砥石切断のように結晶組織に塑性変形を伴わない破壊モードで小片状になつたと推定**  
→金属片はニッパーで細断されたものではない

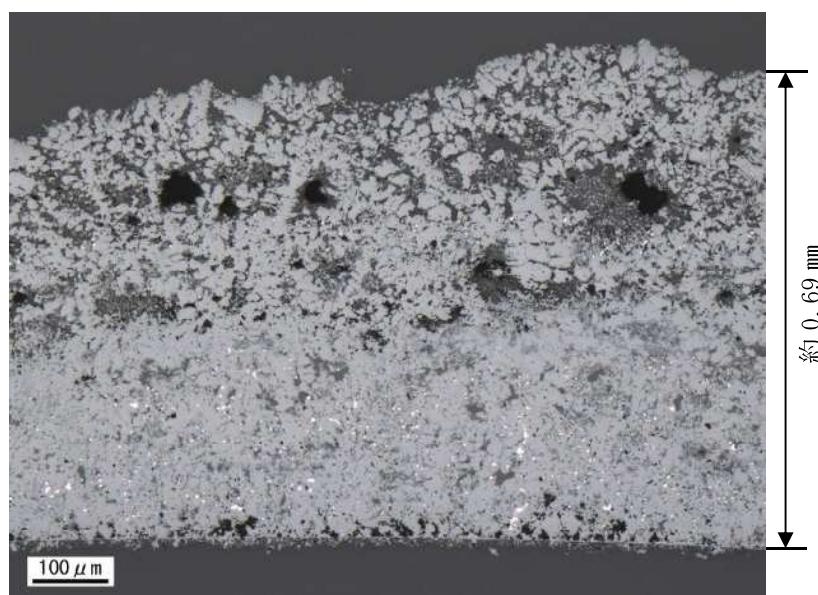
図1 高浜3号機 最上段(第7)管支持板上から採取したスラッジの断面観察例

伝熱管表面のスケールはマグネタイト粒子の付着がベースとなって形成されるため、スケール内には必ず空隙が生じる(図1参照)。そのため、スケールが伝熱管から剥離して生じたスラッジ自体は脆いものであり、伝熱管との相互作用を考えた際にも、スラッジ内の構造上脆弱な箇所を起点として破壊が進展し、伝熱管に有意な損傷を与える可能性は低い。

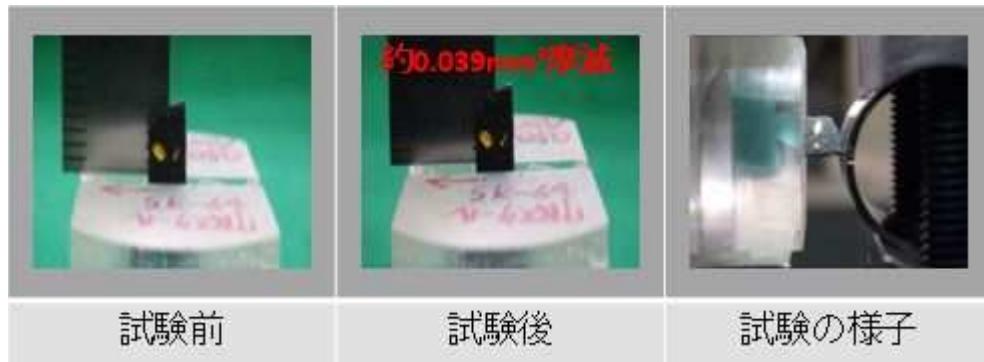
図4 スラッジ摩滅の様子および試験の様子（ケース1の例）

ケース1～9とともに、試験経過とともにスラッジ先端がわずかに摩滅していった（図4参照）。一方、試験後の伝熱管表面には、スラッジ試験片の接触痕が認められた（図5参照）。

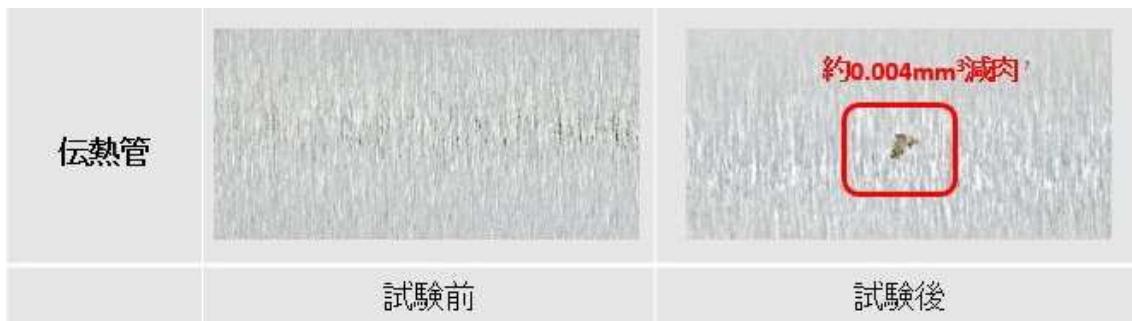
図5 試験後の試験片外観（ケース1の例）

以上の結果から、伝熱管の減肉体積に対するスラッジの摩減体積の比率を整理すると表1の通りとなり、最大でも約1/4であった。

- (1) スケール生成メカニズムの観点から、スラッジは空隙を有する脆弱な構造であるため、伝熱管に損傷を与える可能性は低い。
- (2) スラッジ摩耗試験の結果、スラッジは伝熱管との接触に伴い接触部が摩滅していくとともに、保守的な条件下においても伝熱管に与える減肉量はスラッジ摩減量に対して十分小さいことが分かった。そのため、実機においても、スラッジにより伝熱管に有意な摩耗減肉が生じる可能性は低い。

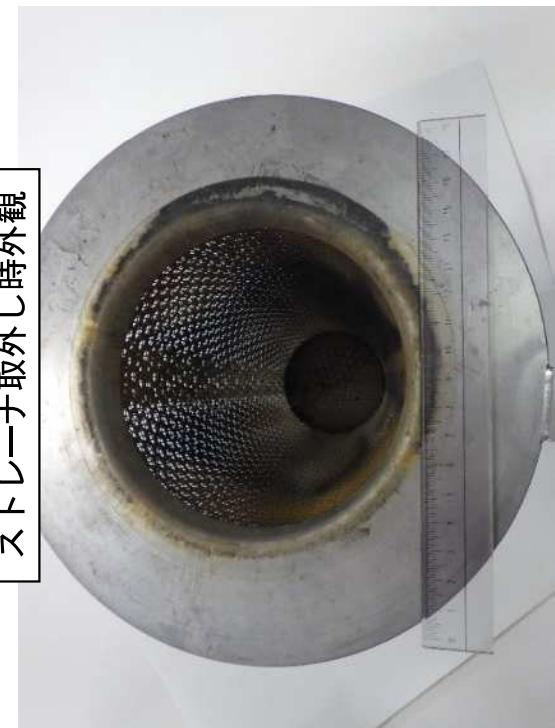
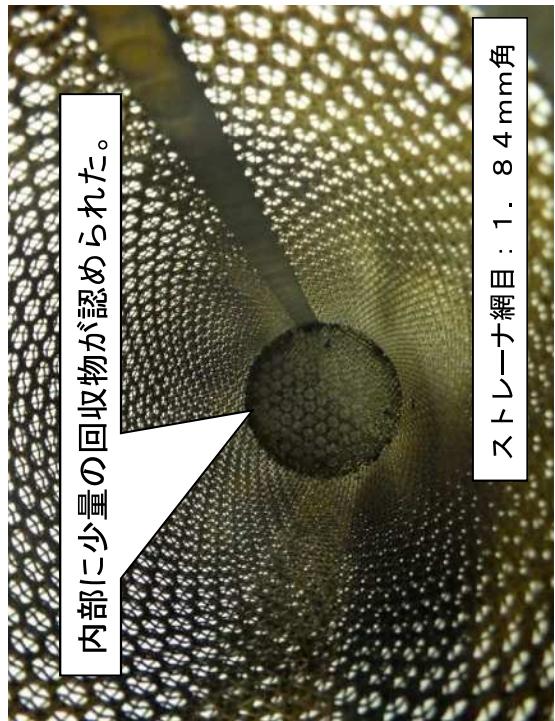
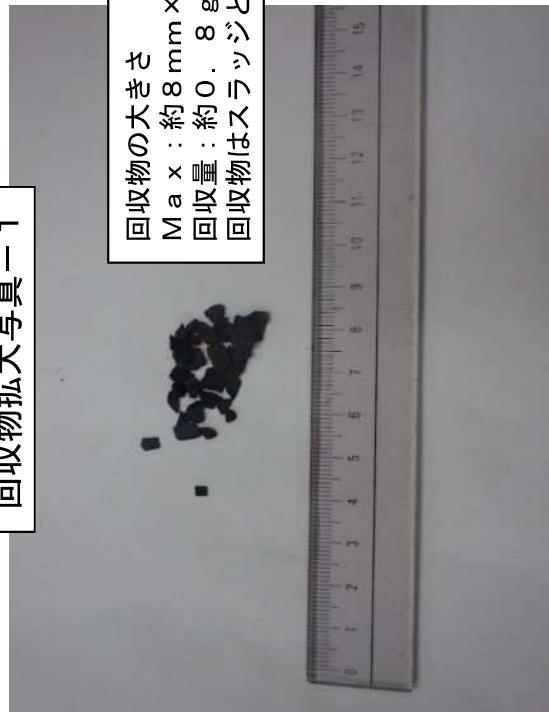
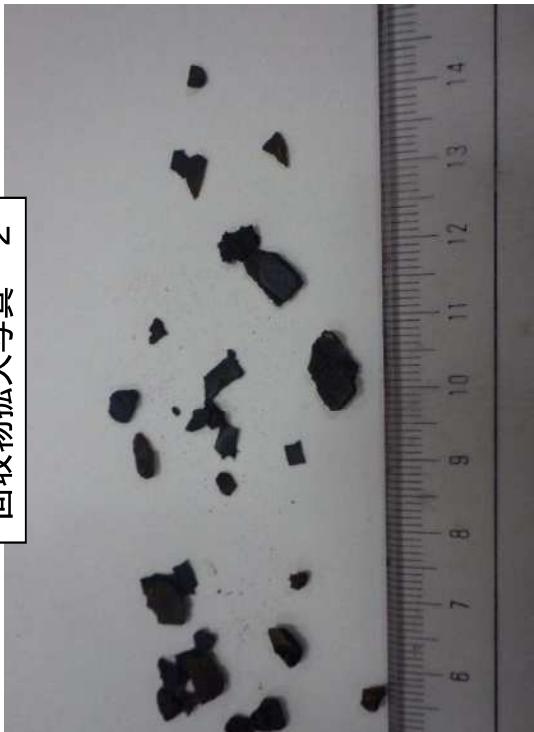
## ①仮設ストレーナ (異物なし)

内部に少量の回収物が認められた。

ストレーナ網目 : 1. 84 mm角

回収物の大きさ  
Max : 約 8 mm × 5 mm × 厚さ約 1. 0 mm  
回収量 : 約 0. 8 g  
回収物はスラッジと思われる。
