# 4. 異物流入に関する調査

# 4. 異物流入に関する調査（異物流入経路）

# 参考資料

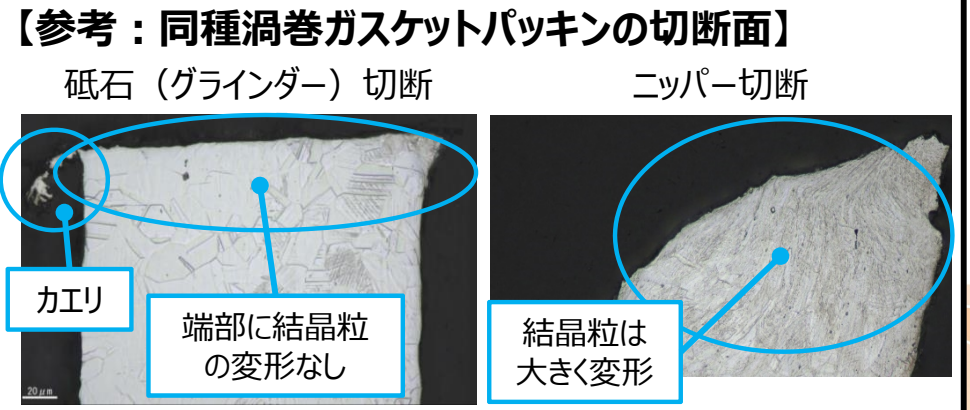
- 回収した金属片の端部の組織観察のため、破壊調査を実施 (結果は右図)

- 端部の結晶組織には変形が認められずまたカエリが残っていることから、せん断破壊や低サイクル疲労のように過大な荷重により塑性変形を伴う破壊モードではなく、砥石切断のように結晶組織に塑性変形を伴わない破壊モードで小片状になったと推定

⇒金属片はニッパーで細断されたものではない

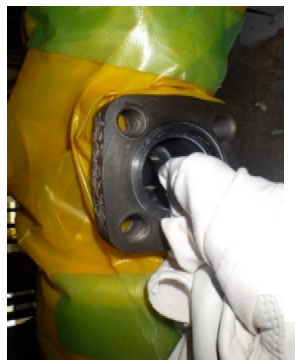
### 弁分解点検作業

高浜3号機において、異物がSGに流入する可能性のある開放点検対象機器（351箇所）を確認したところ、67箇所については小型カメラを用いない目視確認では最終異物確認が困難な範囲があり、異物混入の可能性は否定できないことを確認した。

以下、異物混入の可能性が否定できない作業。

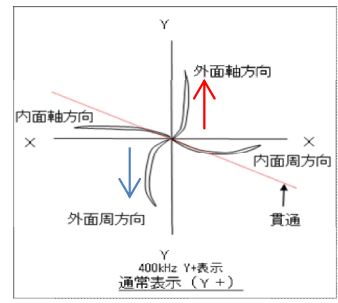
- ・位相角評価から、外面指示の特徴を持っている。
  - ・指示は複数のコイルで検出されており、指示の中心部のコイルは周方向成分、両端部のコイルでは軸方向・周方向成分の特徴を持っている。
- 上記の通り軸方向成分および周方向成分の両方の成分が読み取れるため、広がりを持つ減肉と評価する。(下図参照)

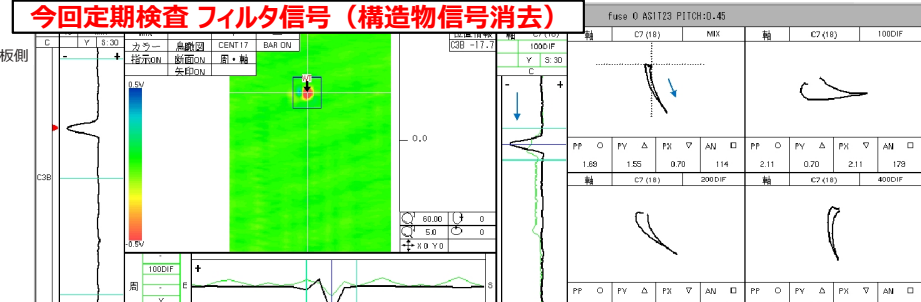
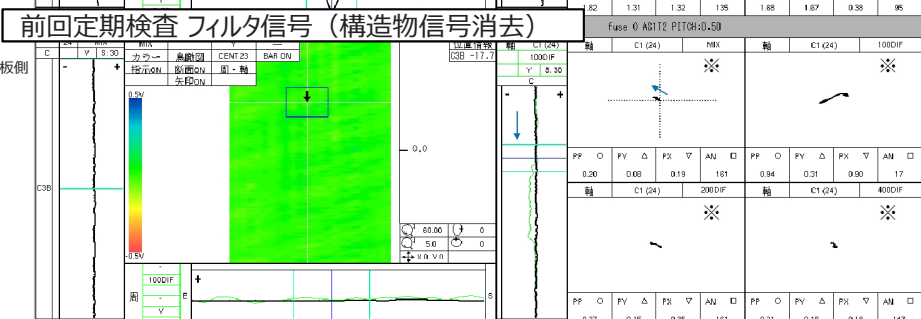
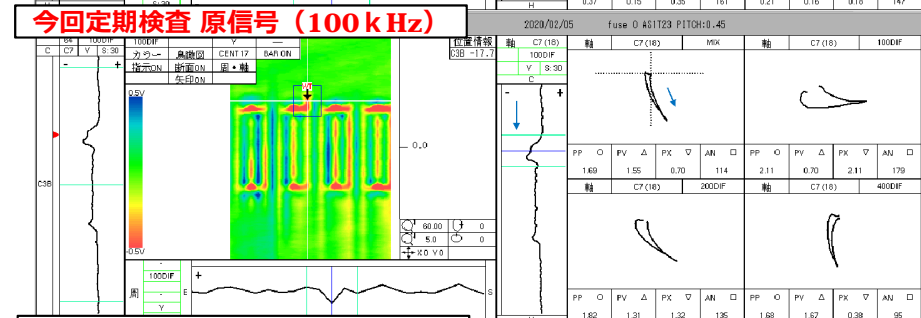
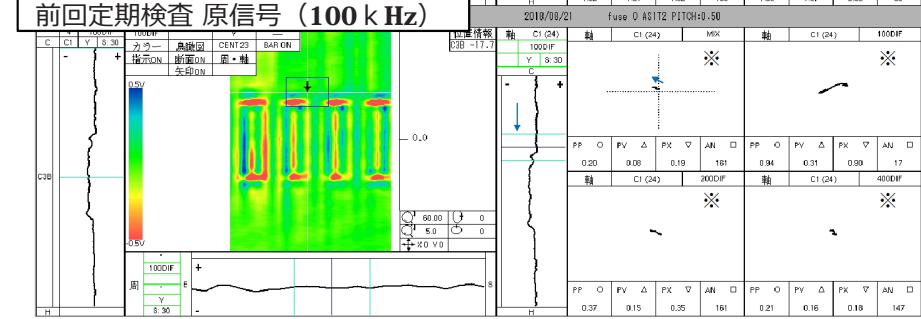
信号評価

※特異な信号がないため任意の位置で表示。

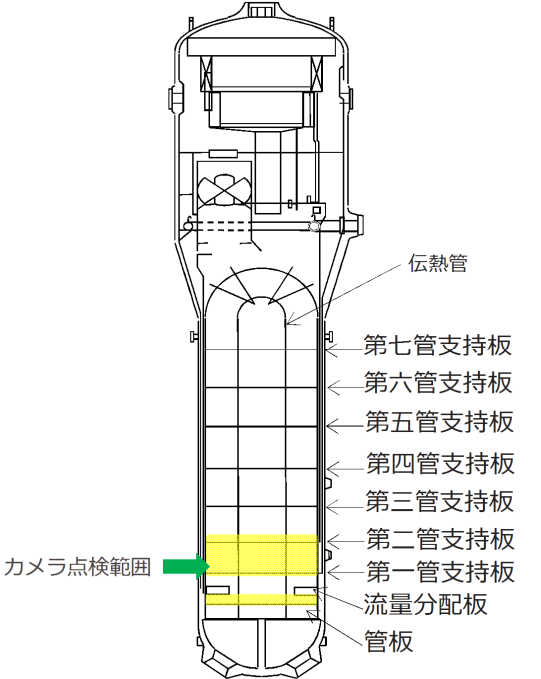
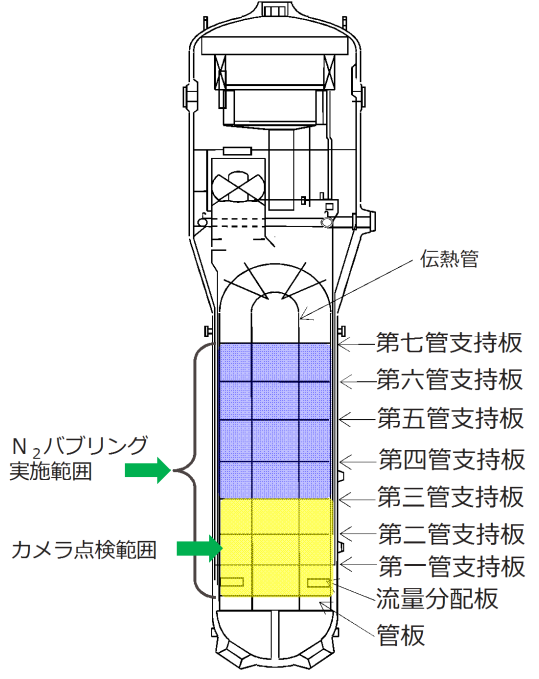
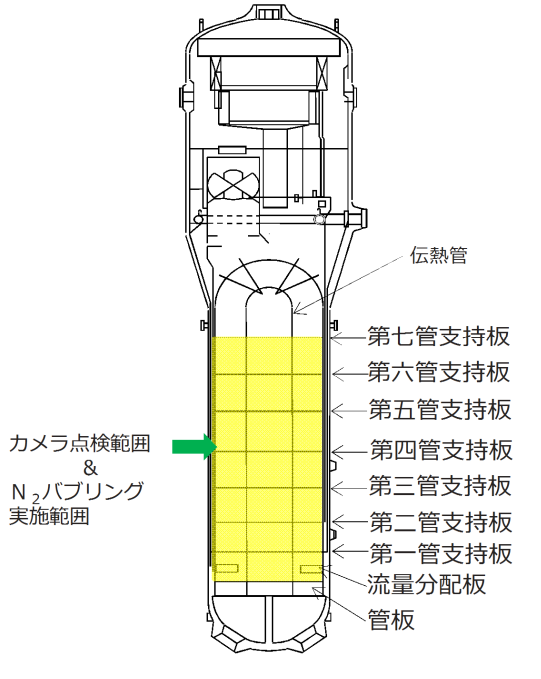
| | T 3 前回 ( 2 3 回 ) 定期検査 | T 4 前回 ( 2 2 回 ) 定期検査 | T 3 今回 ( 2 4 回 ) 定期検査 |
|---|---|---|---|
| 点<br>検<br>／<br>調<br>査<br>範<br>囲 | <p style="text-align: center;">外面減肉 A : 1 本 ( 微小減肉 )</p> | <p style="text-align: center;">外面減肉 A : 1 本 / B : 1 本 / C : 3 本</p> | <p style="text-align: center;">外面減肉 B : 1 本 / C : 1 本</p> |

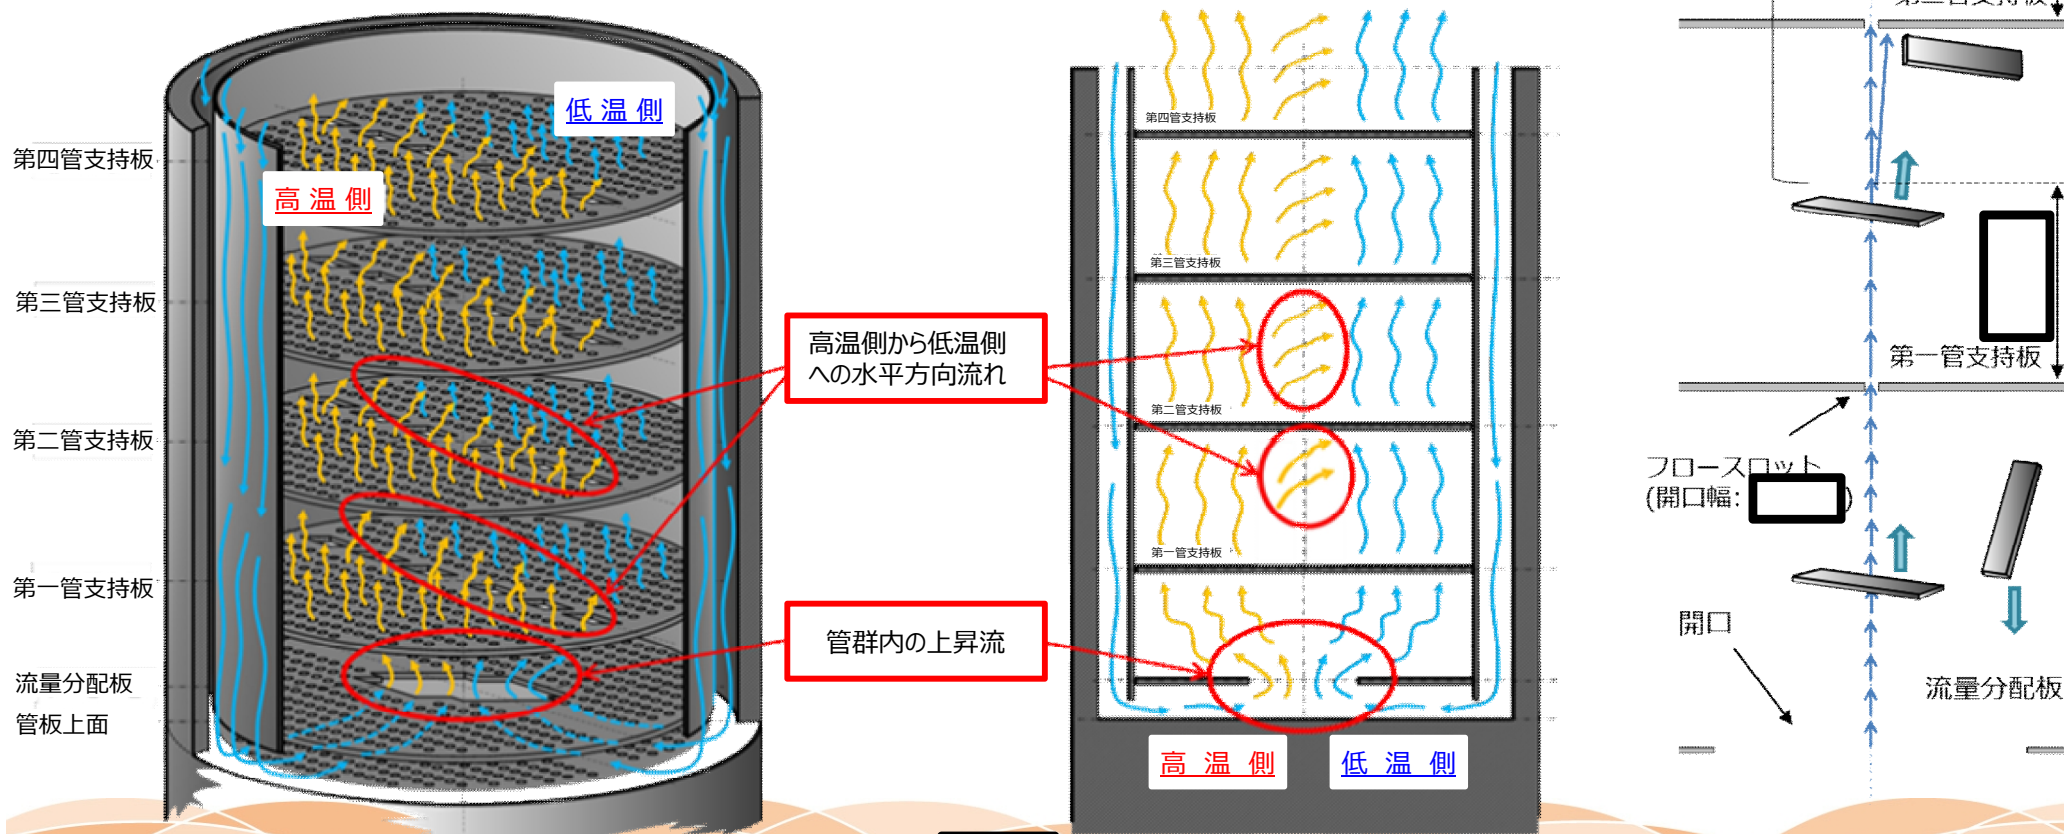
- 3次元熱流動解析を実施した結果、異物はS G器内に流入後管板上へ到達し、管群内の上昇流に乗って流量分配板および各管支持板フロー SLOT部を通過したと考えられる。
- 第一管支持板より上方では、上昇流に加え高温側から低温側への水平方向流があることから低温側へ流れ、第二管支持板の低温側下面、又は第三管支持板の低温側下面に至ったものと推定される。

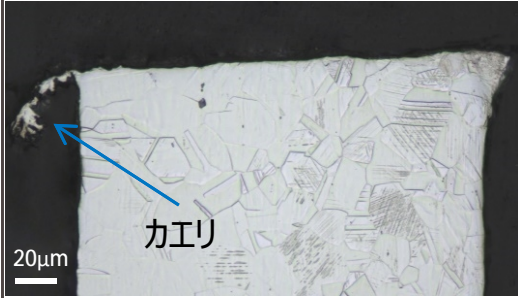
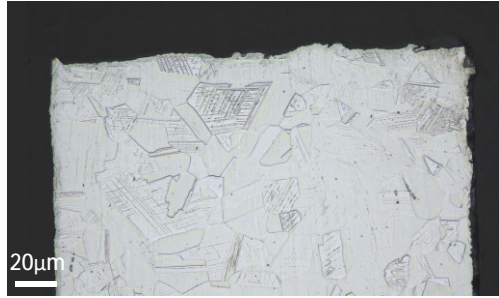
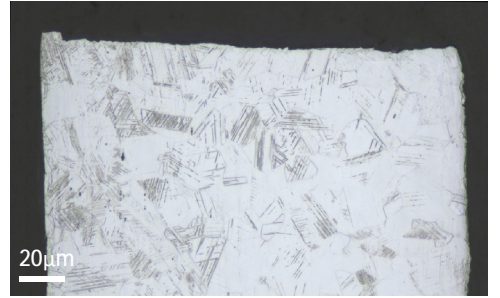
| 砥石切断 | 高サイクル疲労 | | せん断 | 引張破断 | 低サイクル疲労 |
|--|--|---|--|---|---|
| <ul style="list-style-type: none"> <li>塑性変形の痕（結晶粒の変形）は認められない</li> <li>切断時にカエリが残る場合あり</li> </ul> | <ul style="list-style-type: none"> <li>塑性変形の痕（結晶粒の変形）は認められない</li> <li>疲労評価の結果、可能性低※</li> </ul> | <ul style="list-style-type: none"> <li>塑性変形の痕（結晶粒の変形）は認められない</li> <li>疲労評価の結果、可能性低※</li> </ul> | | | |

※ A、C - S Gで回収した金属片は長さが約24～33mmと短く、給水系統の流体力では疲労限に至らないため、高サイクル疲労を起こす可能性は低い

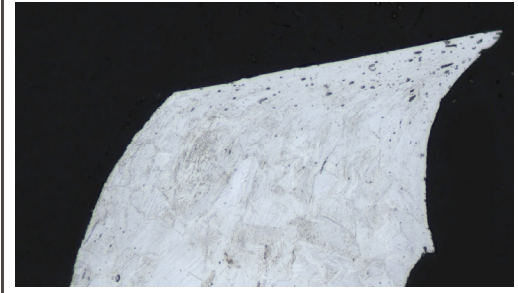
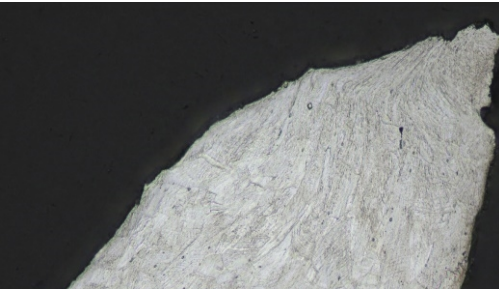
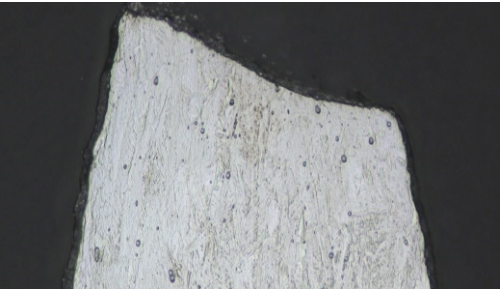
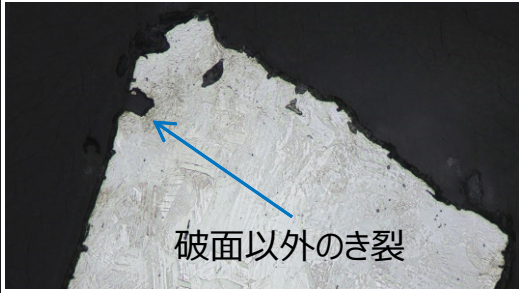
| 砥石切断 | 高サイクル疲労 | | せん断 | 引張破断 | 低サイクル疲労 |
|--|--|---|--|---|---|
| 金切りはさみ | ニッパー | | | | |

| 砥石切断 | 高サイクル疲労 | | せん断 | 引張破断 | 低サイクル疲労 |
|--|--|---|--|---|---|
| <ul style="list-style-type: none"> <li>切断方向に曲がり、板厚が減少</li> <li>破面一帯に塑性変形の痕（結晶粒の変形）あり</li> </ul> | <ul style="list-style-type: none"> <li>破面は全体的に大きく変形</li> <li>切断方向に曲がり、板厚が減少</li> <li>破面一帯に塑性変形の痕（結晶粒の変形）あり</li> </ul> | <ul style="list-style-type: none"> <li>破面は全体的に大きく変形</li> <li>破面一帯に塑性変形の痕（結晶粒の変形）あり</li> </ul> | <ul style="list-style-type: none"> <li>破面に局所的な凸凹あり</li> <li>曲げによる塑性変形の痕（結晶粒の変形）あり</li> <li>破面以外にもき裂あり</li> </ul> | | |
