# 高浜発電所 3号機 蒸気発生器伝熱管の損傷について (概要版)

2020年10月2日

# 1. 事象の概要

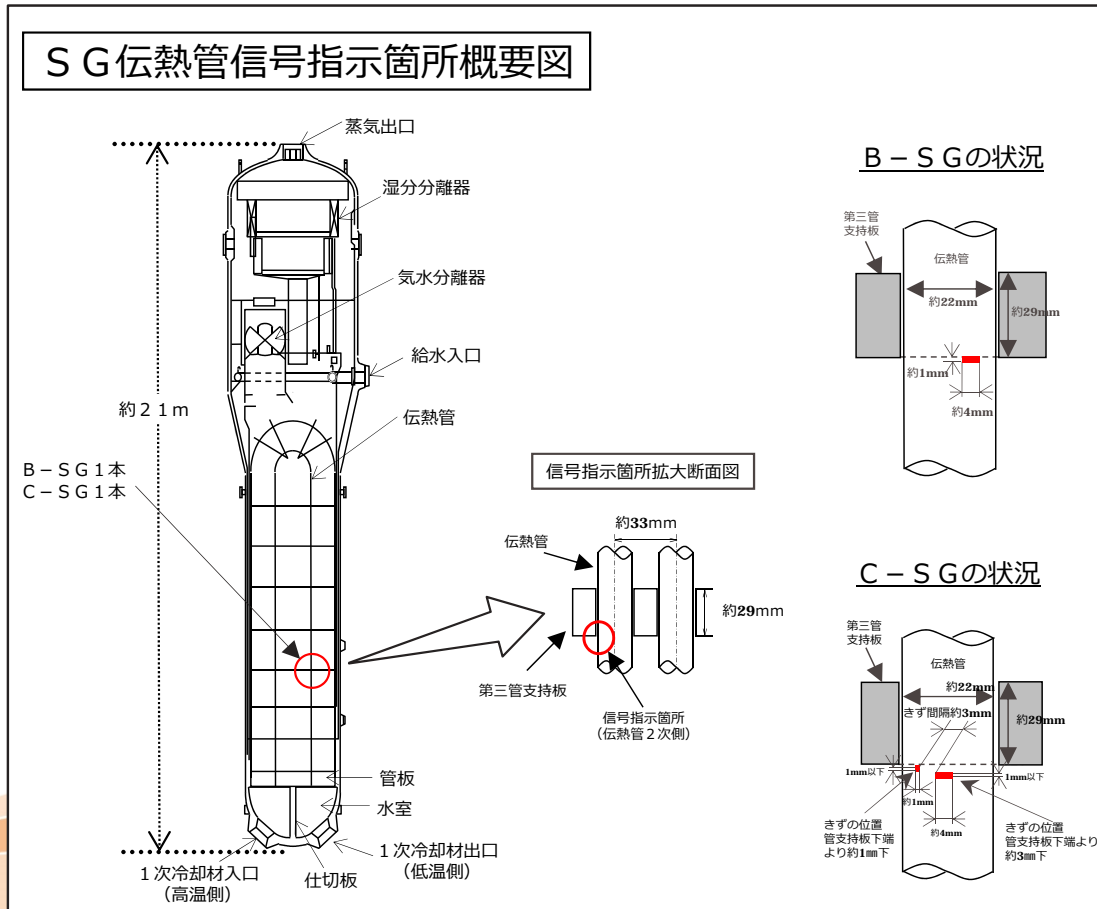
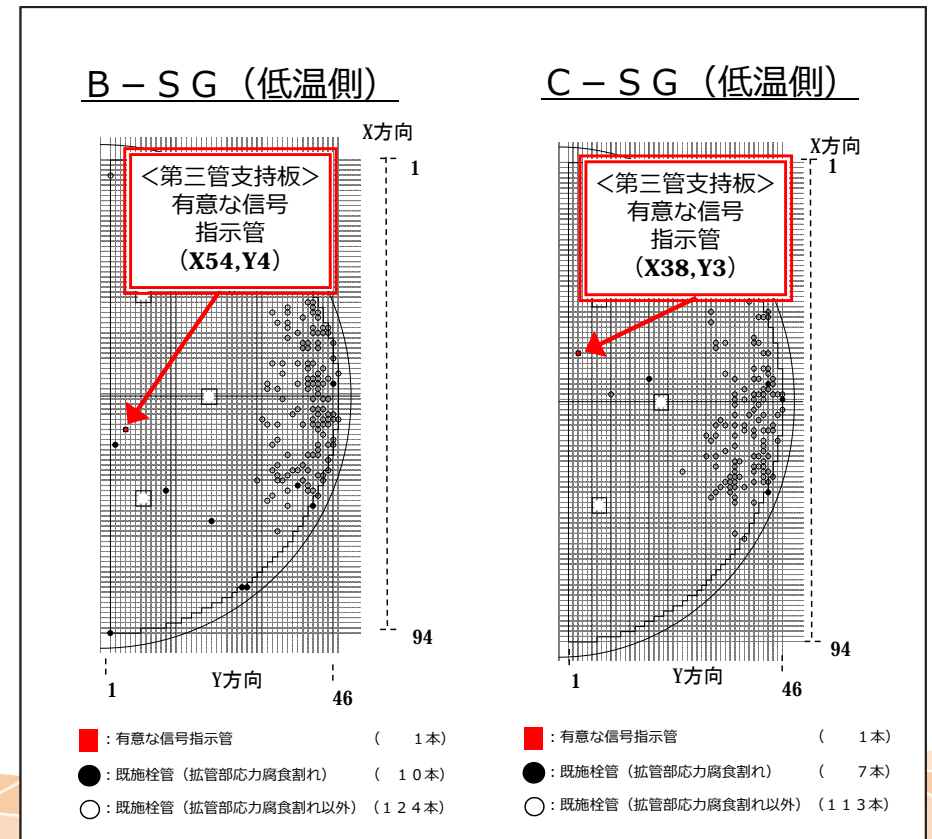
2020年1月6日からの第24回定期検査において、3台ある蒸気発生器（以下、「SG」という。）の伝熱管の健全性を確認するため渦流探傷試験（以下、「EC実」という。）を実施した。

その結果、B-SGの伝熱管1本およびC-SGの伝熱管1本の伝熱管2本について、管支持板部付近に、外面からの減肉とみられる有意な信号指示を確認したことから、実用発電用原子炉及びその附属施設の技術基準に関する規則第18条ならびに第56条に適合しておらず、実用発電用原子炉の設置、運転等に関する規則第134条に該当することを、2月18日13時00分に判断した。

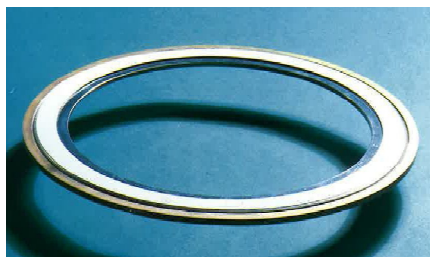
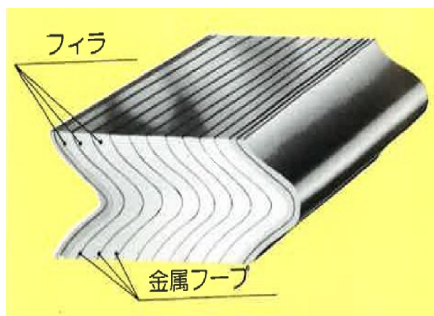
うず巻きガスケット  
<イメージ図>

A、C-SGより回収した金属片について分析を実施した。

○材質はいずれもオーステナイト系ステンレス鋼 (SUS304相当)

○類似する形状の資材を確認したところ、幅約5mmのうず巻きガスケットの一部 (フープ材) であると推定

○走査型電子顕微鏡により観察した結果、部分的な筋状の擦れ跡、摩耗、減肉などを確認

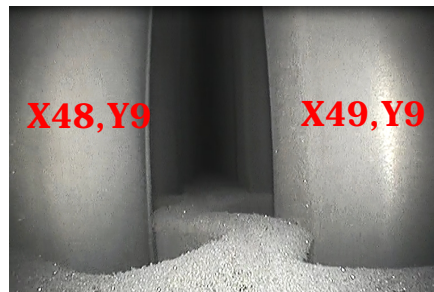
第三管支持板上

- S G器内の第三管支持板から第七管支持板の上面を小型カメラにて目視点検を実施した結果、異物は確認できなかった。

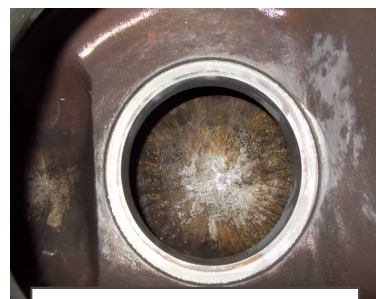
②水位制御弁内部

- 仮設ストレーナを確認した結果、スラッジを確認したが異物は確認できなかった。
- 系外ブローラインを確認した結果、異物は確認できなかった。
- 復水器回収ラインを確認した結果、異物は確認できなかった。なお、異物が復水器ホットウェルへ流入した場合、タービンサンプへ流出する可能性は否定できない。

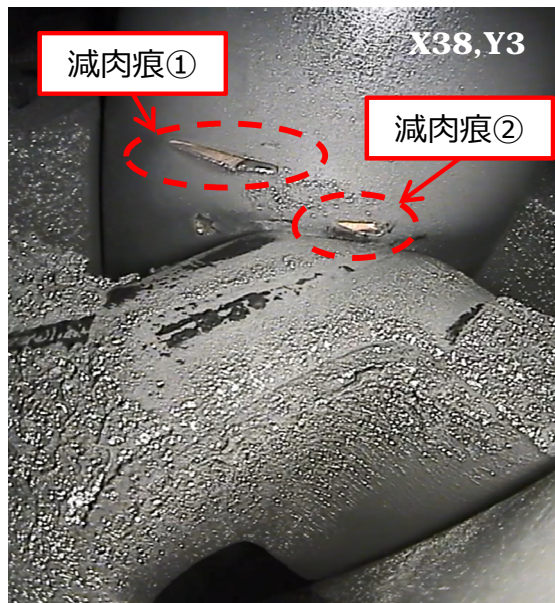
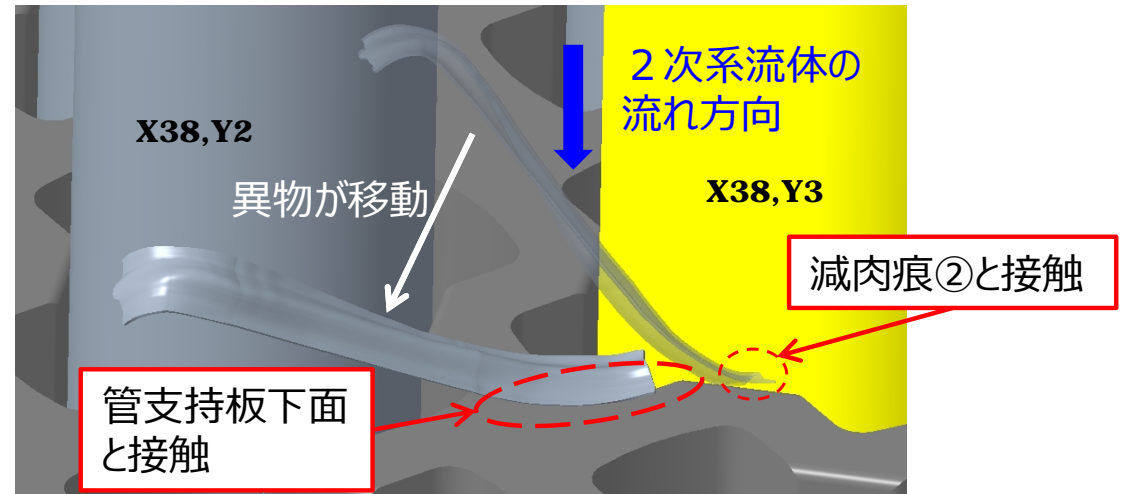
○次の通り、C-S Gの金属片が2箇所での減肉痕と接触するには、2つの姿勢をとる必要があると推定。

- 最初に金属片の角部が②の位置で接触（伝熱管と管支持板の隙間に挟まり拘束）し、管支持板に対して角度を持った姿勢が維持された。
- ②の位置で減肉深さが進展すると金属片の拘束は緩和され、金属片はより安定な姿勢（管支持板下面に張り付く状態）に変化し②の減肉痕を与えた角部が①の位置に接触位置を変えた。

1. 減肉痕②と接触した状態から、伝熱管/管支持板の拘束が外れた状態へと変化

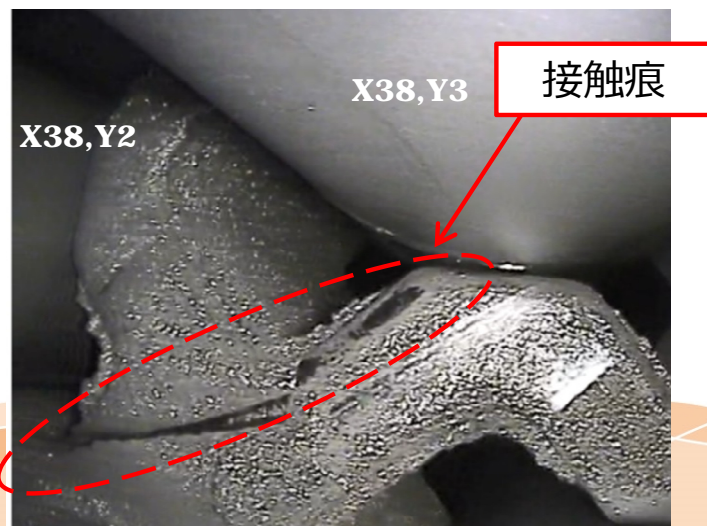
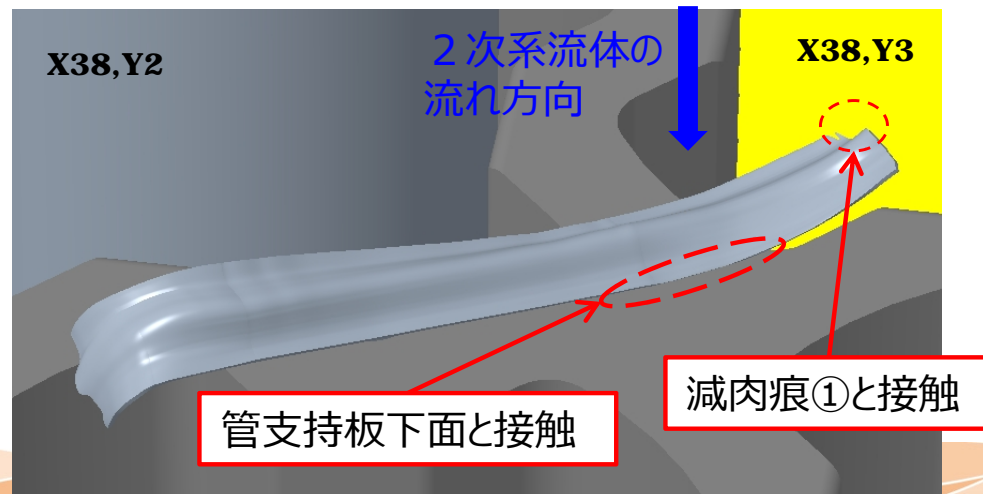
2. 流体力により安定した姿勢となった状態 (減肉痕①と接触した状態) Inc.

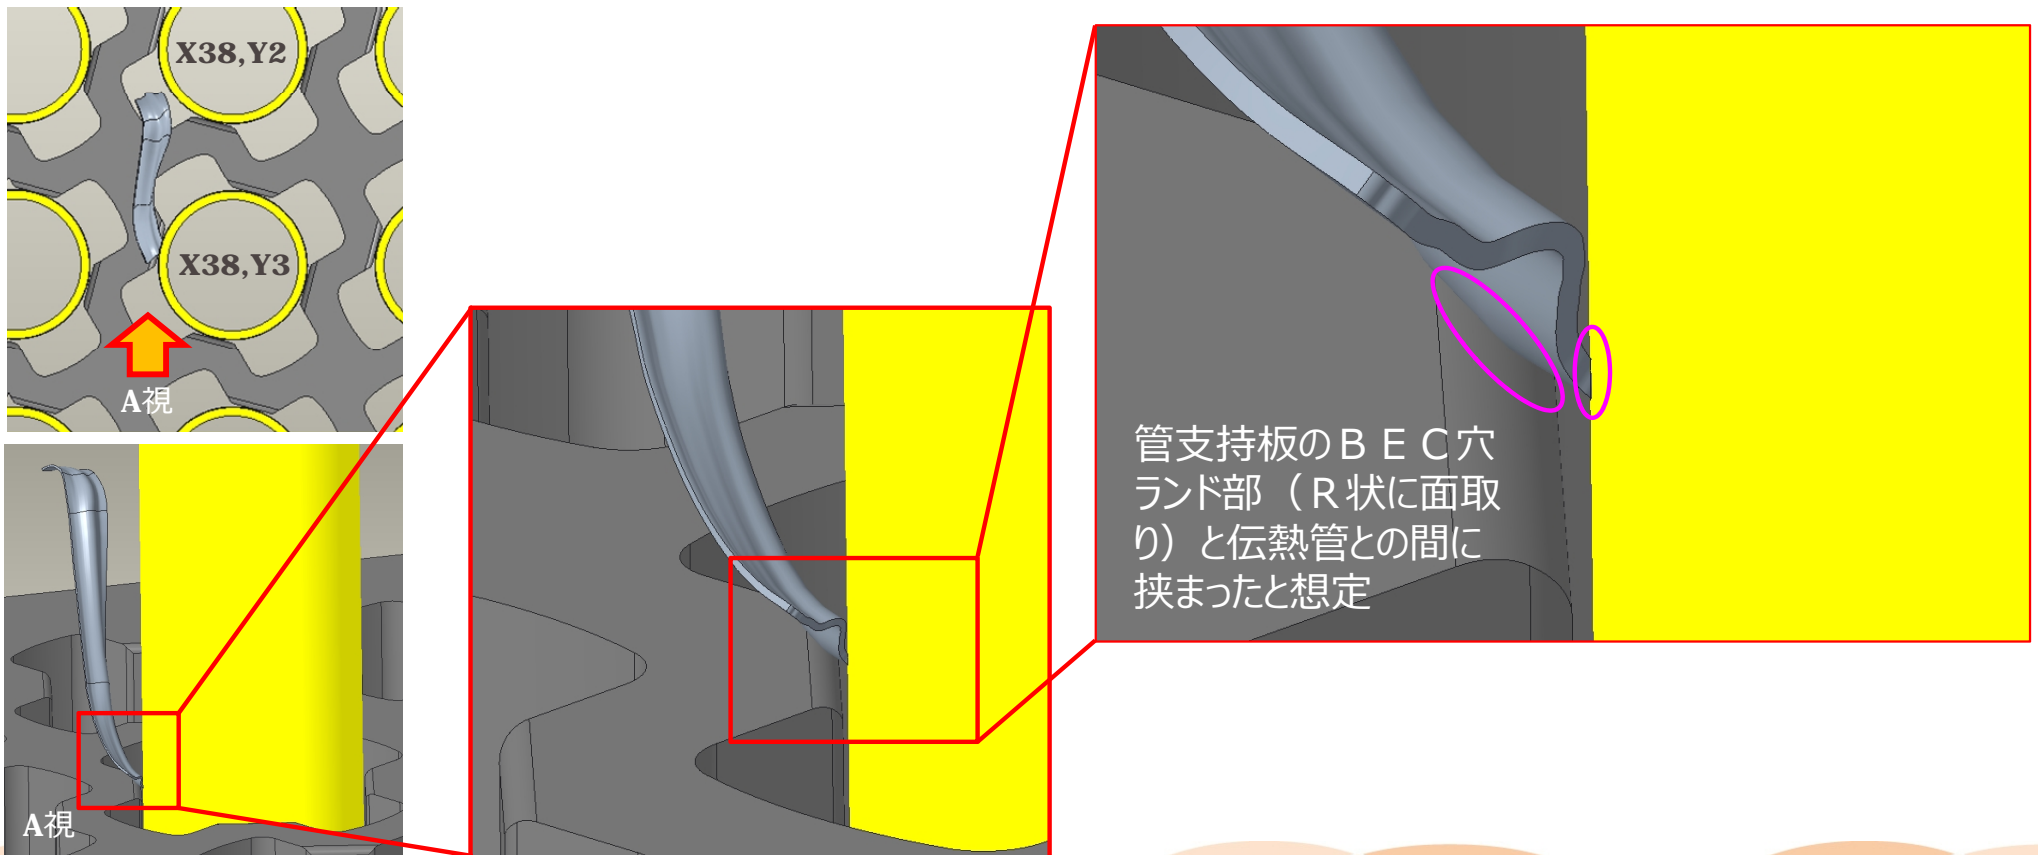
○ C - S Gで回収した金属片について、減肉痕②との接触状態の詳細を以下に補足する。

- 管支持板 B E C 穴のランド部は、角部に R 状の面取りが施されており、また、ランド部と伝熱管の間には約   ※の隙間がある。
- 金属片の厚みは約 **0.2mm** であることから、幾何学的にこの隙間に挟まることが可能であり、またランド部の角部は R 状であることから、金属片は管支持板に対して角度を持った状態で挟まることが可能である。
- 従って、C - S Gで回収した金属片については、高浜 4 号機前回 (第 2 2 回) 定期検査で想定された異物のように、流体力の作用で管支持板表面に押さえつけられなくとも、端部が B E C 穴ランド部と伝熱管の隙間に挟まった状態で支持され、管支持板下面に保持された可能性があると考えられる。

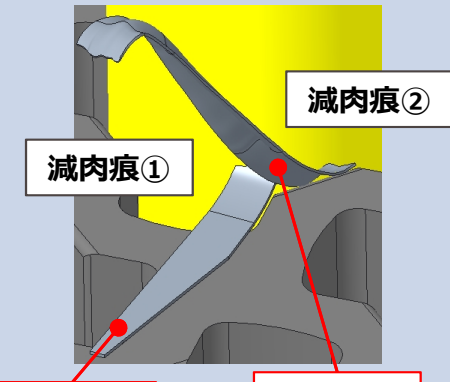
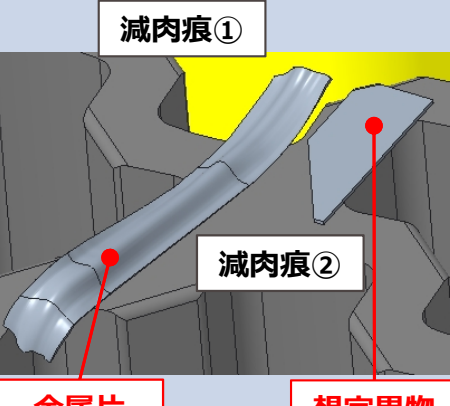
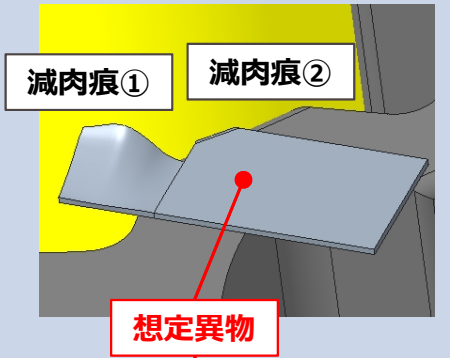
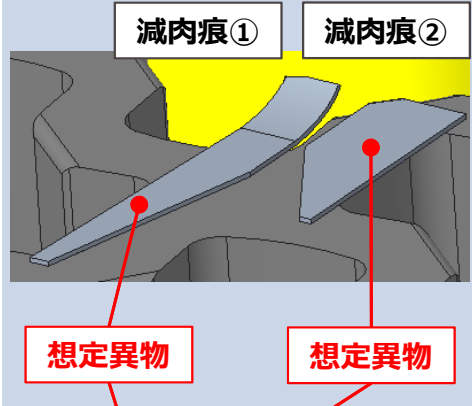
○ C - S G 伝熱管の場合、減肉痕①、②との接触する異物には、他に次のパターンが考えられる。

形状	想定異物1：約25mm×約4mm×1mm以下、 想定異物3：約15mm×約7mm×1mm以下		想定異物2：約16mm×約6mm×1mm以下 (参考) 金属片：約33mm×約5mm×約0.2mm

想定異物の外観は各パターンで異なるが、いずれも金属片と同等の大きさであり、また伝熱管との接触状態（角部の接触角度）はいずれのパターンにおいても変わらないため、C - S G 伝熱管においては、**23** で推定した金属片単体のパターンを代表に以降の検討を行う。

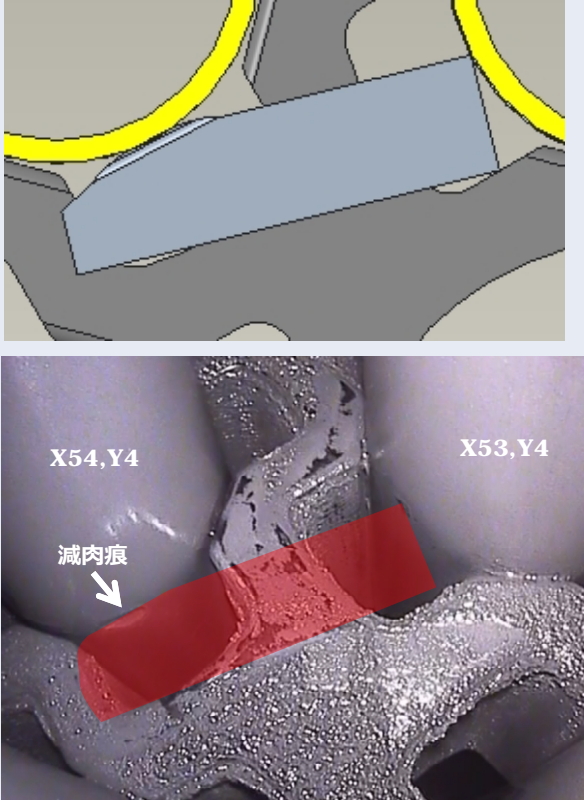
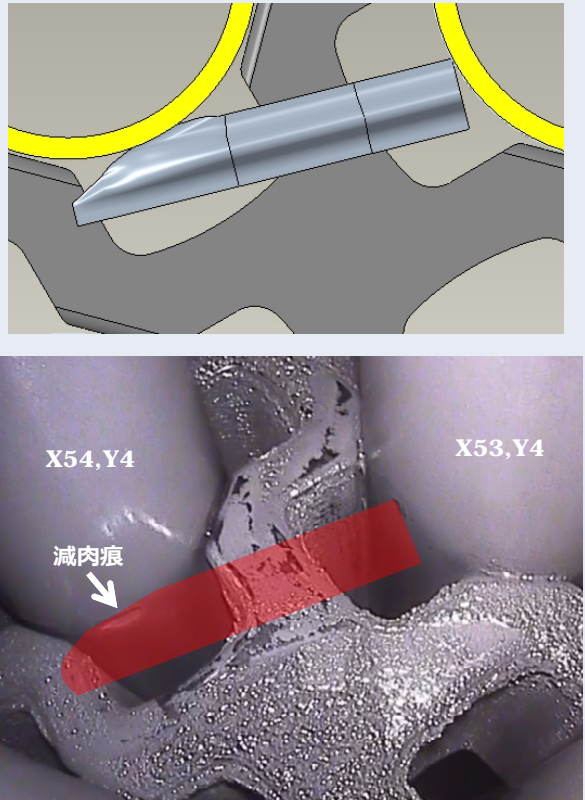
○ B-S G 伝熱管の減肉痕と接触する異物には、次のパターンが考えられる。

形状	想定異物4：約24mm×約7mm×1mm以下	想定異物5：約24mm×約5mm×約0.2mm

両パターンとも異物の大きさは同等であり、また伝熱管との接触角度も変わらないため、B-S Gにおいては、パターン1の想定異物を代表に以降の検討を行う。

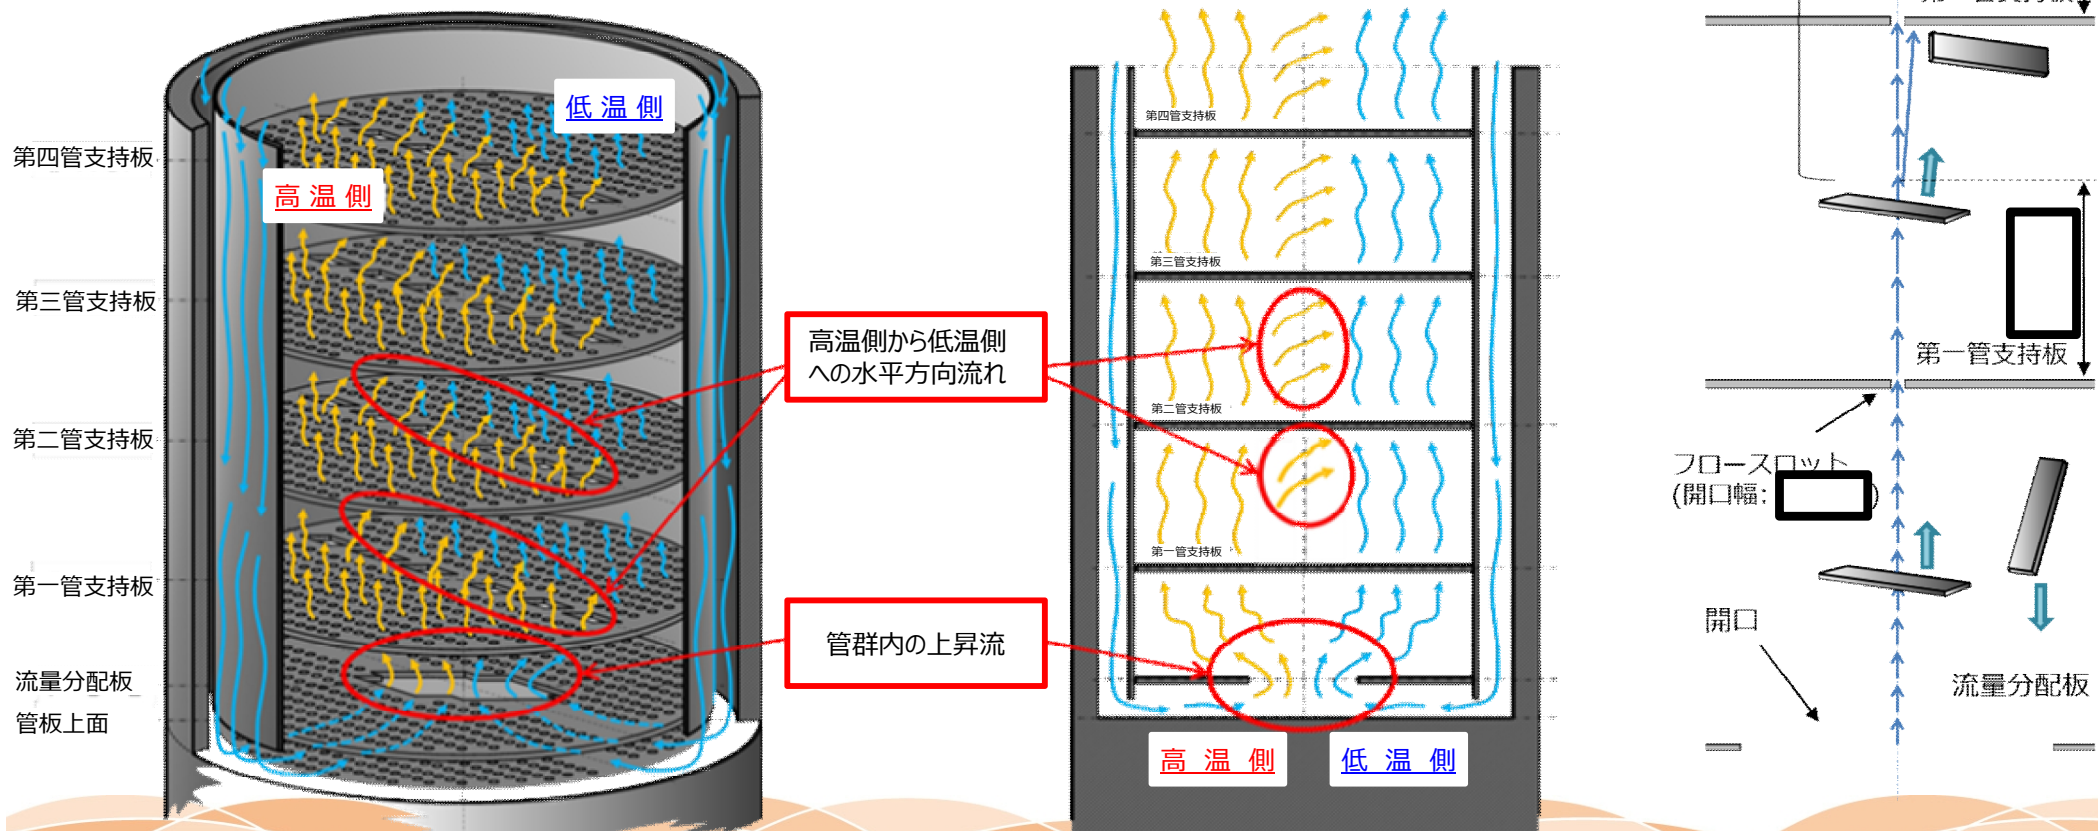
- 3次元熱流動解析を実施した結果、異物はSG器内に流入後管板上へ到達し、管群内の上昇流に乗って流量分配板および各管支持板フロー SLOT部を通過したと考えられる。
- 第一管支持板より上方では、上昇流に加え高温側から低温側への水平方向流があることから低温側へ流れ、第三管支持板の低温側下面に至ったものと推定される。

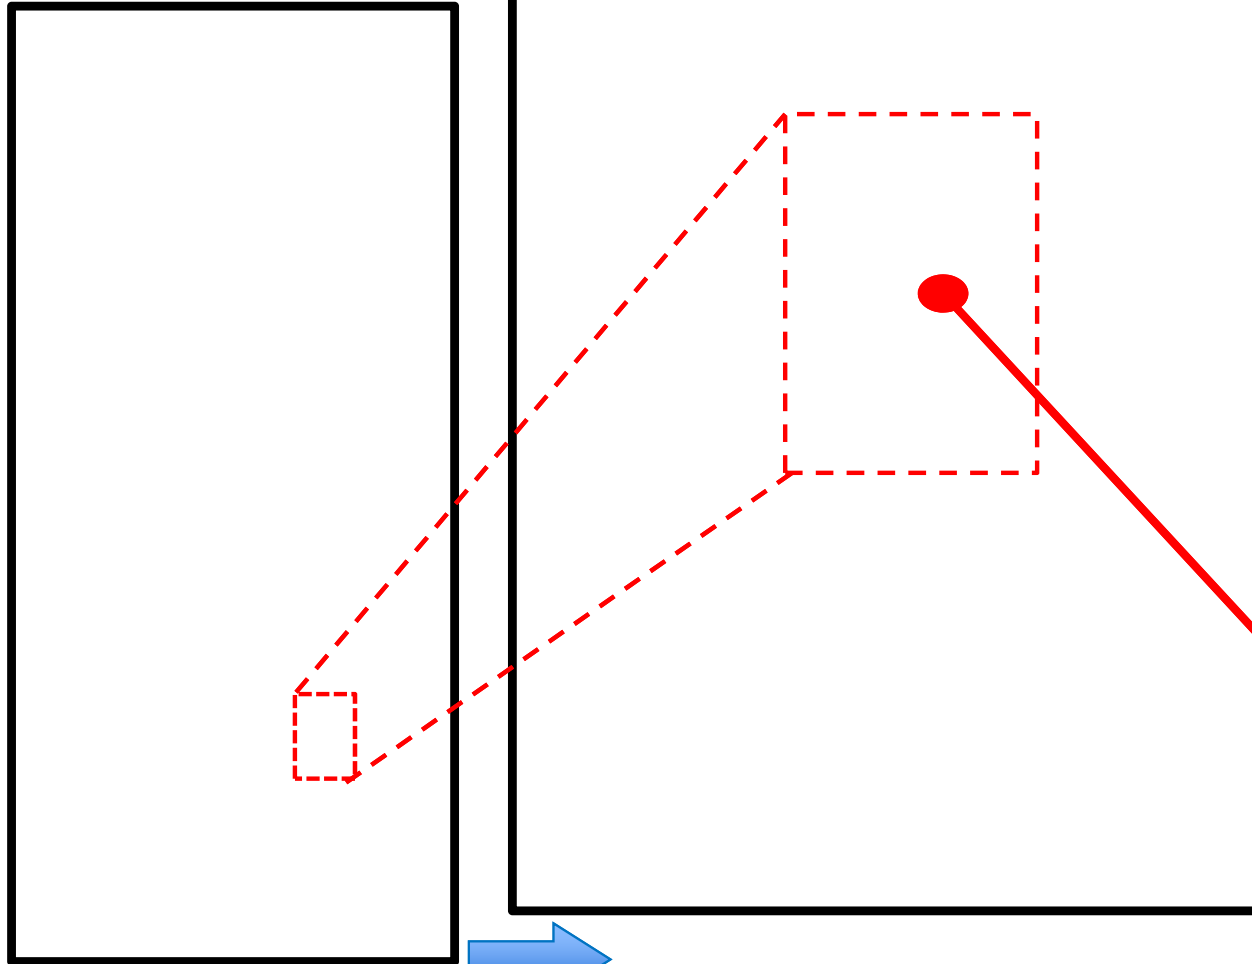
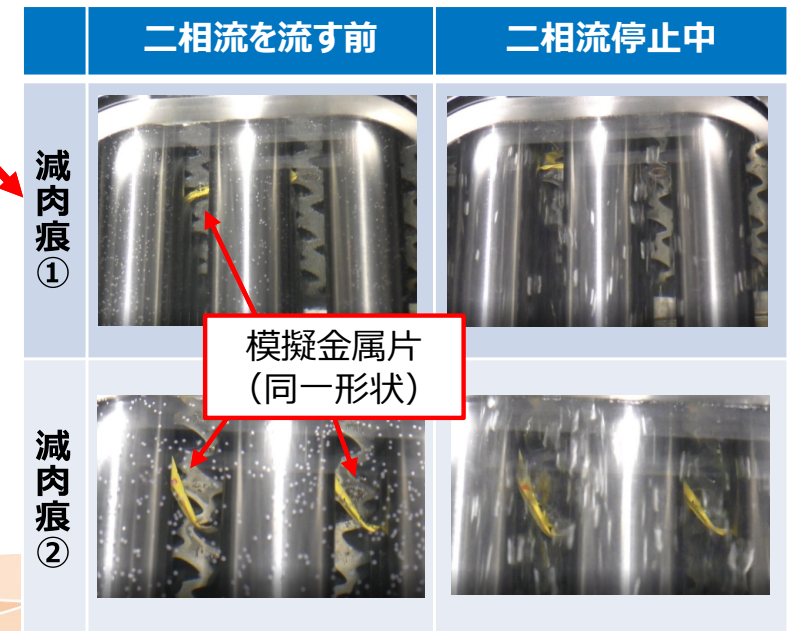
- C-SGの金属片を代表に、SG 2次側の流況モックアップ試験（水空気試験）を実施し、  
①で推定した接触状態が管支持板下面で維持されるか確認を行った。

- 減肉痕①②の姿勢とも管支持板下面で維持されることを確認
- 減肉痕①の結果から、C-SGの金属片と同等の大きさである他の想定異物も管支持板下面に張り付く可能性を確認

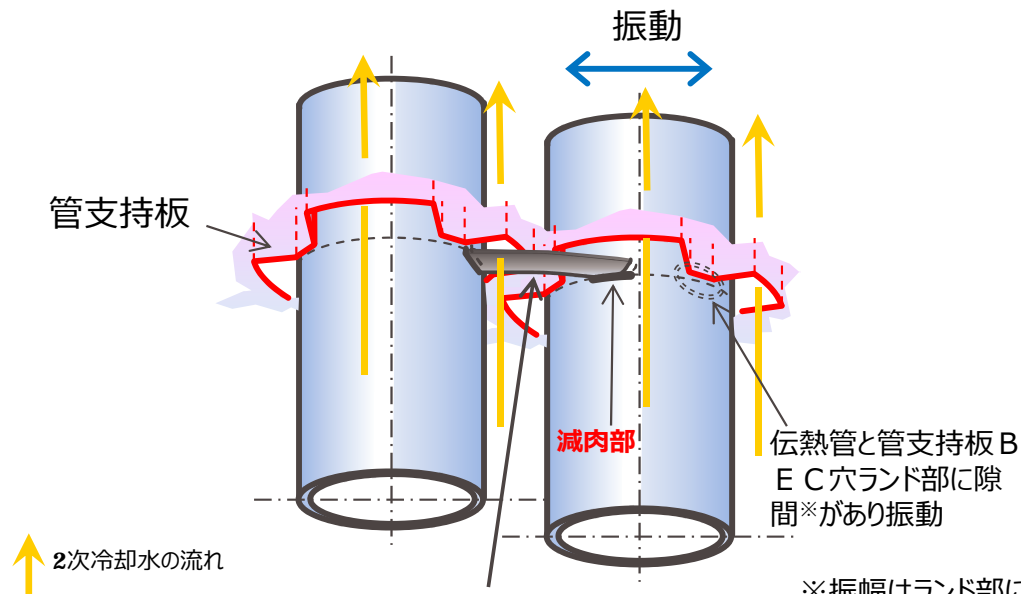
**金属片等の異物  
(管支持板下面で保持)**

- ・2次冷却水の流れによる伝熱管のランダム振動により伝熱管自身に摩耗減肉が発生することを想定する。
- ・流動振動解析によりワークレートを試算すると、金属片等の異物振動のケースに比べて十分大きなワークレートが得られることを確認した。

## ワークレート試算結果

押付力 (N)	ワークレート (mW)	実機減肉量再現可能性
約1	約3	○

※振幅はランド部により制限されており、減肉深さには上限がある。

今回の摩耗減肉は、伝熱管振動によって生じたものと推定される。

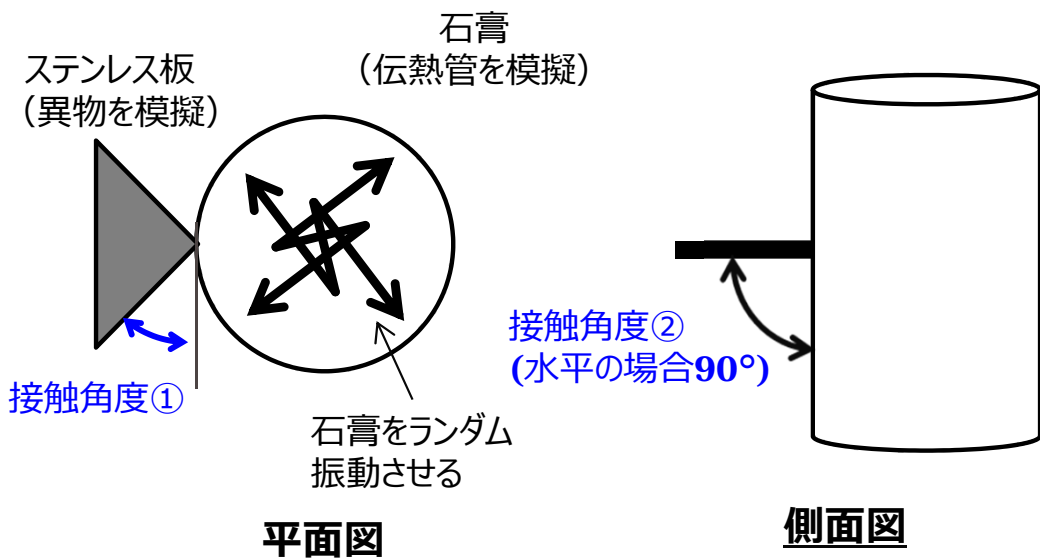
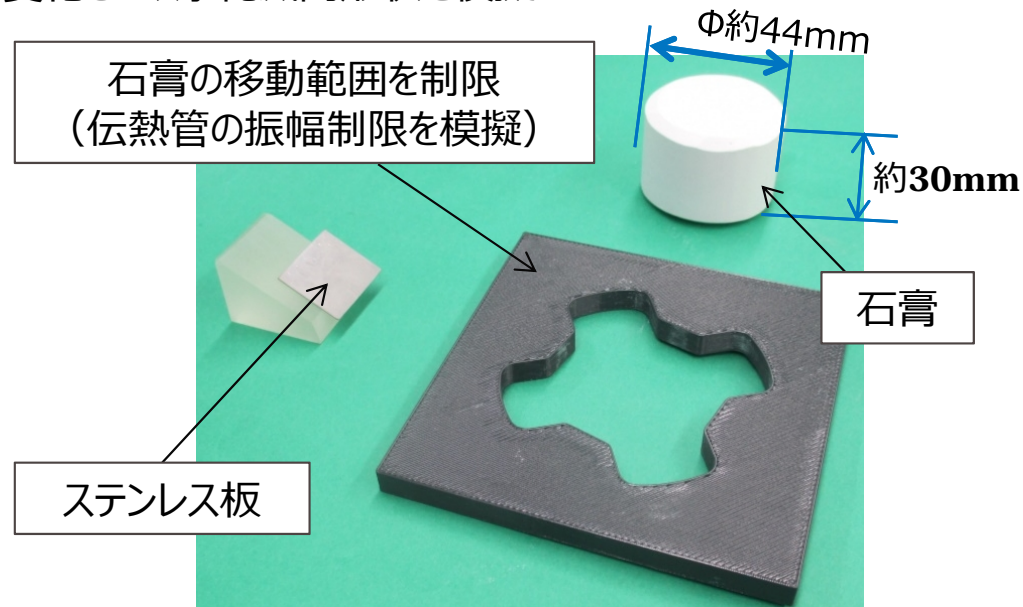
装置外観 (実機 2 倍スケールで模擬)

○①で推定した異物形状・接触状態によりどのような摩耗減肉形状が生じるか把握するため、模擬減肉試験（加速試験）を実施した。

- ・伝熱管は石膏で、金属片等の異物はステンレス板で模擬
- ・ステンレス板に石膏を接触させ、石膏を振動させることにより摩耗減肉を模擬
- ・ステンレス板の接触角度（①接線方向および②軸方向）を変化させ、摩耗減肉形状を模擬

対象伝熱管		振動モード	接触角度①※	接触角度②※	振動振幅 (2倍スケール)
C-SG : X38, Y3	減肉痕①	伝熱管 振動	20°	120°	[Redacted]
	減肉痕②		45°	120°	
B-SG : X54, Y4			10°	160°

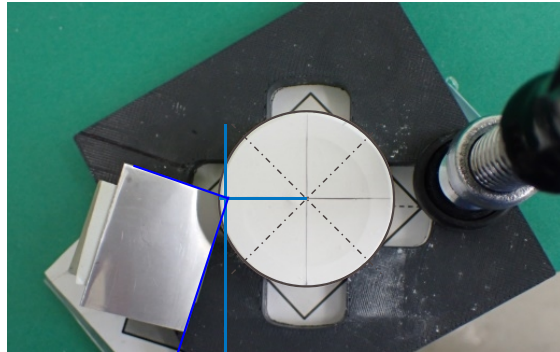
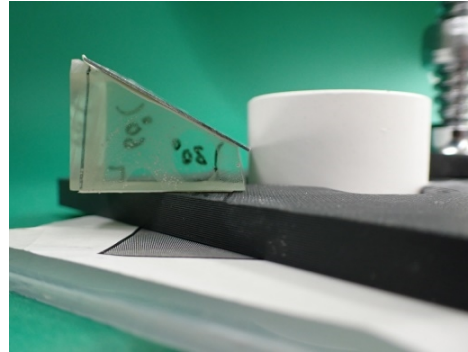
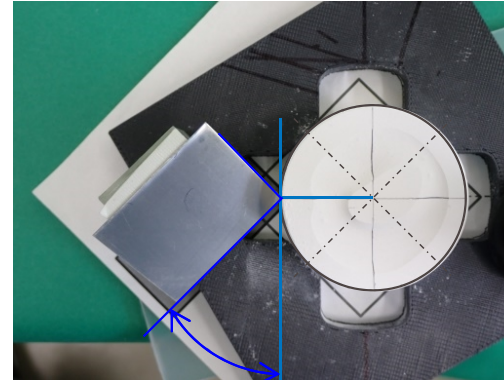
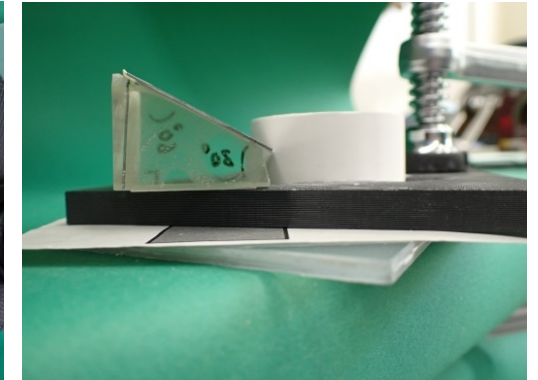
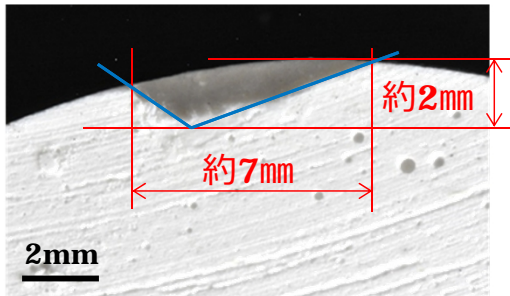
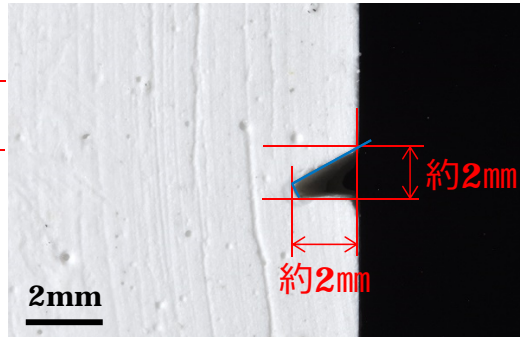
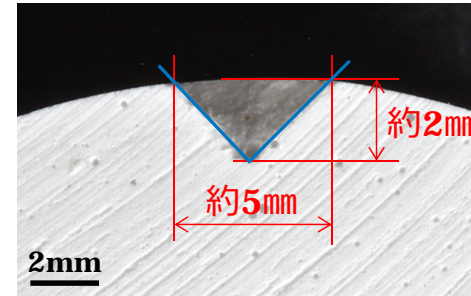
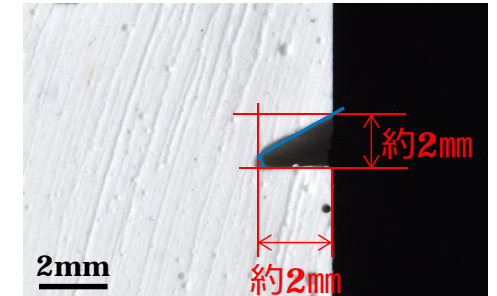
○ C-S Gの減肉痕①および②について、次のとおり減肉形状を取得した。

減肉痕①	減肉試験結果	実機相当寸法※
深さ	約2mm	約0.8mm
周方向長さ	約7mm	約3mm
軸方向長さ	約2mm	約0.7mm

減肉痕②	減肉試験結果	実機相当寸法※
深さ	約2mm	約0.4mm
周方向長さ	約5mm	約1mm
軸方向長さ	約2mm	約0.4mm

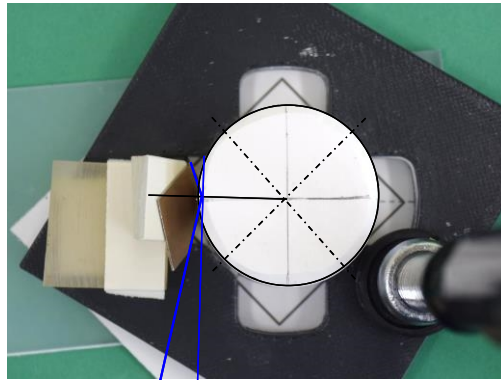
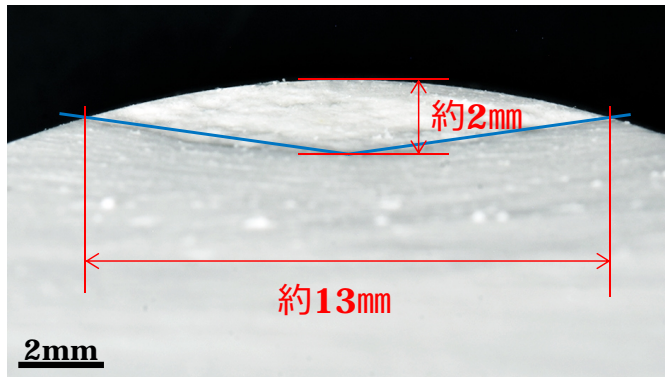
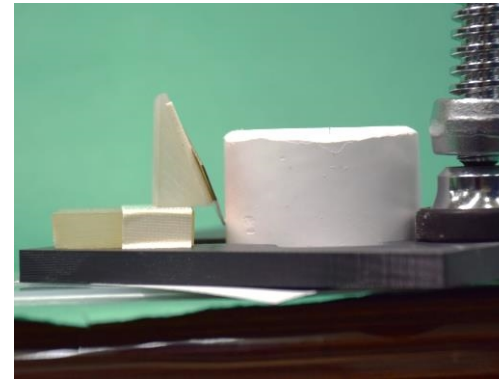
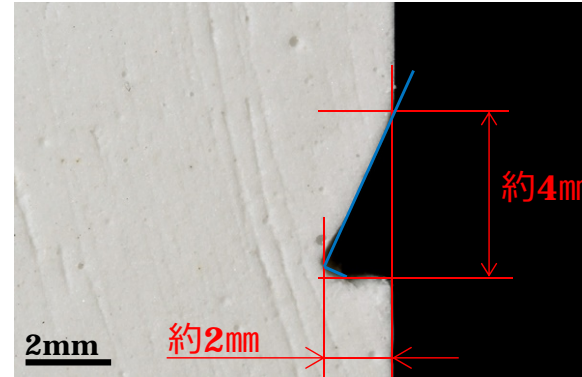
○ B - S Gの減肉痕について、次のとおり減肉形状を取得した。

減肉試験結果	実機相当寸法※
深さ	約2mm	約0.4mm
周方向長さ	約13mm	約3mm
軸方向長さ	約4mm	約1mm

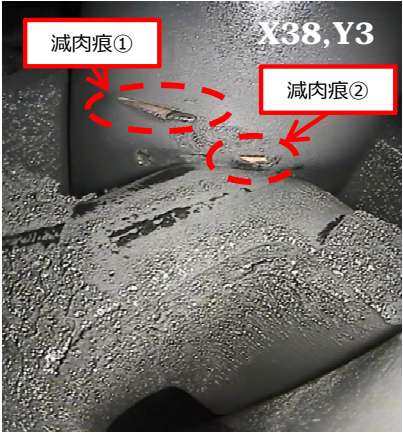
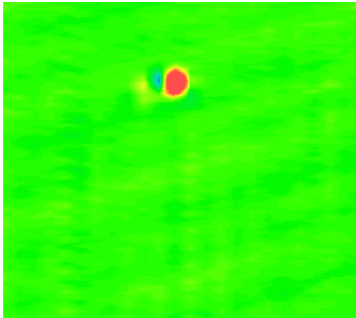
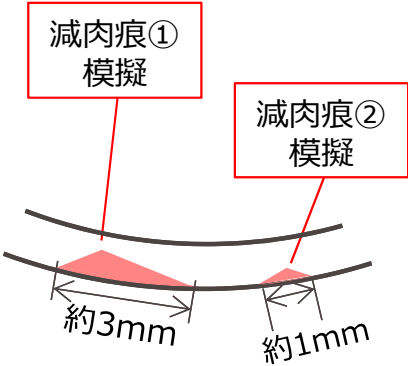
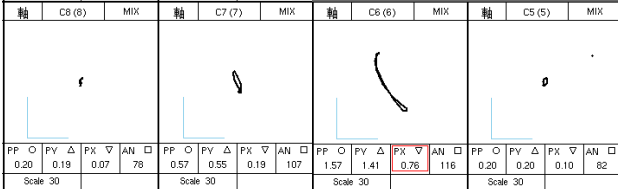
○ C-SGについて、減肉試験で取得した減肉痕①、②の減肉形状と同等の人工欠陥をTT600伝熱管モックアップに付与し、ECT信号を取得した結果、**実機信号と整合することを確認した。**

MIX 色調図	MIX リサージュ	実機信号 整合性																																														
<p><b>実機</b> <b>C X38, Y3</b></p> <p>[減肉痕①] 周長(目視) : 約4mm</p> <p>[減肉痕②] 周長(目視) : 約1mm</p>

<p>振幅 : 1.69 V 位相 : 114°</p>

<p>振幅 : 1.57 V 位相 : 116°</p>

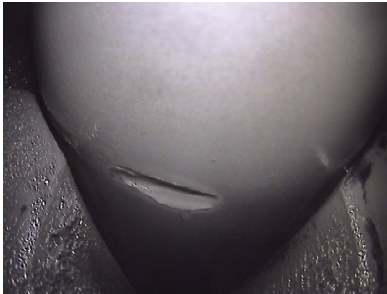
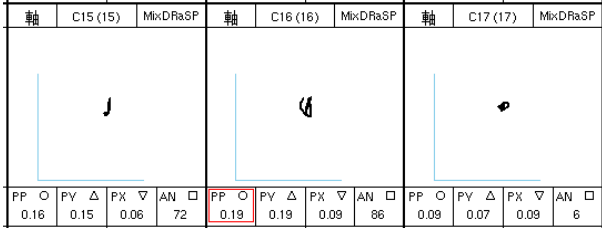
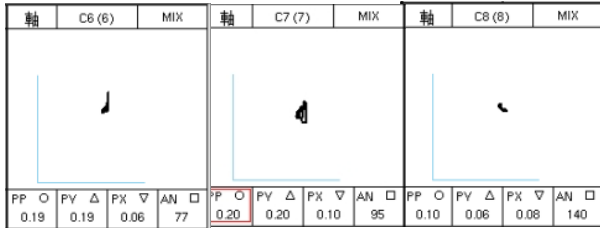
○ B - S Gについても、減肉試験で取得した減肉形状と同等の人工欠陥を T T 6 0 0 伝熱管モックアップに付与し、ECT信号を取得した結果、実機信号と整合することを確認した。

MIX 色調図	MIX リサージュ	実機信号 整合性																																													
<p><b>実機</b> <b>B X54, Y4</b> 周長(目視)：約4mm</p>

<p>振幅：0.19 V 位相：86°</p>

<p>振幅：0.20 V 位相：95°</p>

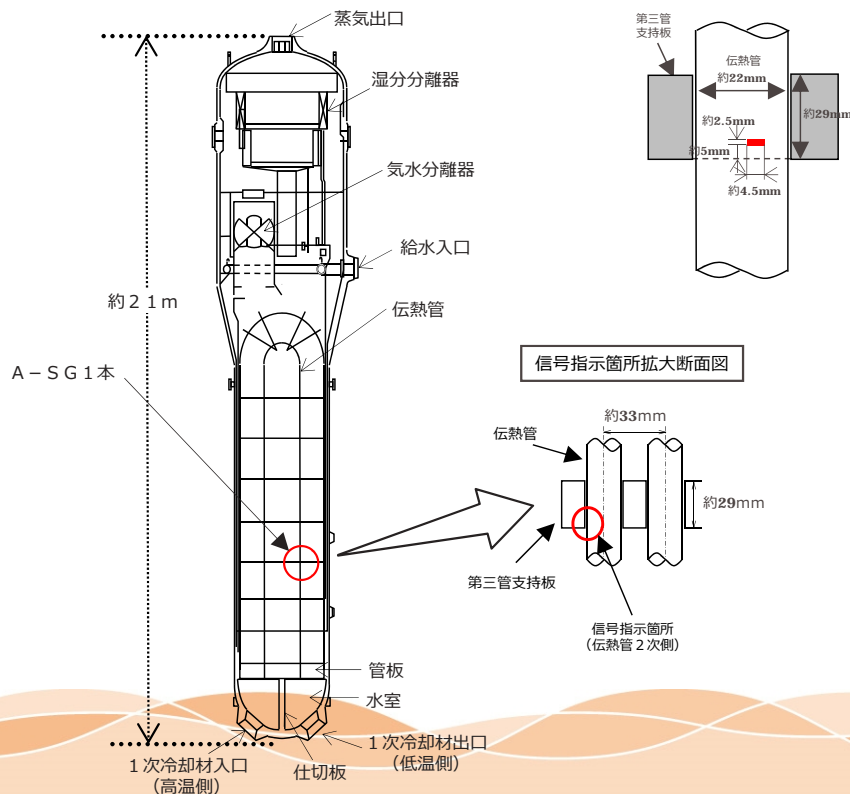
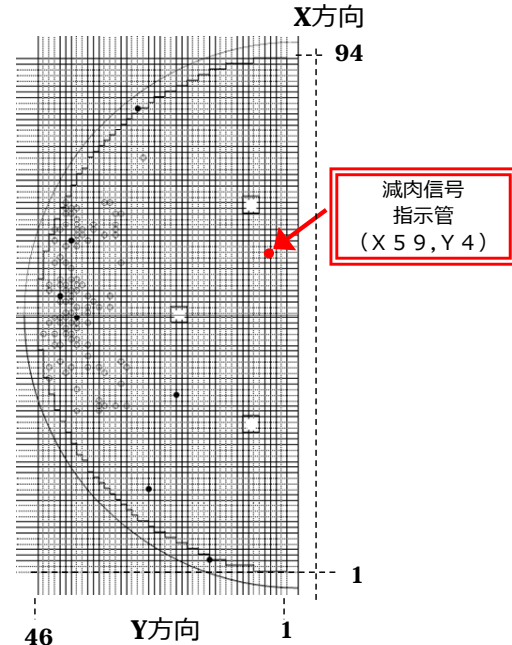
S G 伝熱管信号指示箇所概要図

- 高浜3号機前回第23回定期検査では、A-SGの第三管支持板下面近傍において有意な信号指示ではないものの、深さ20%未満の微小減肉が認められた。
- 今回第24回定期検査でA-SGより回収した金属片が、前回定期検査で認められた微小減肉の原因である可能性について調査した結果を、次頁以降に示す。

- : 既施栓管 (前回微小減肉指示が認められた位置) (1本)
- : 既施栓管 (高温側管板部の応力腐食割れ) (7本)
- : 既施栓管 (高温側管板部の応力腐食割れ以外) (102本)

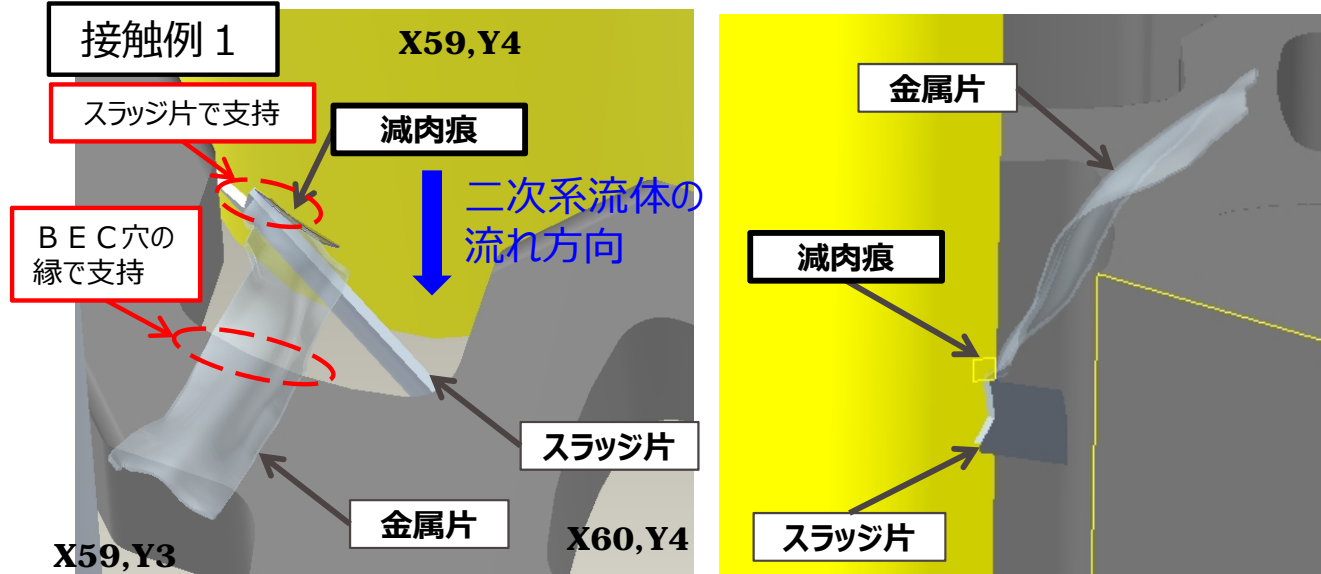
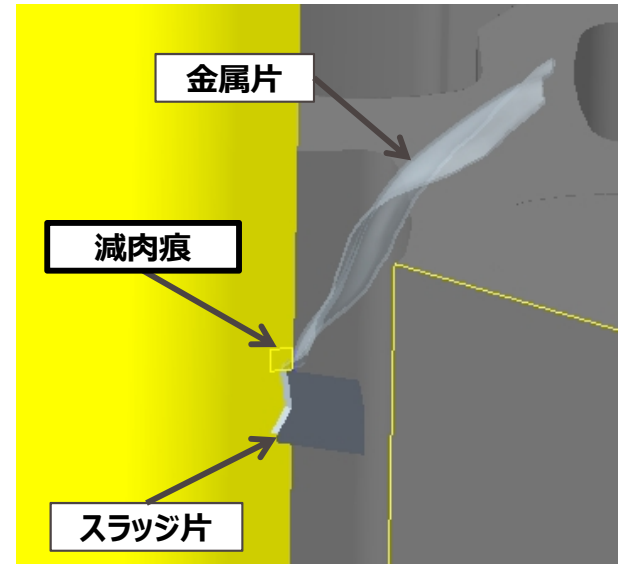
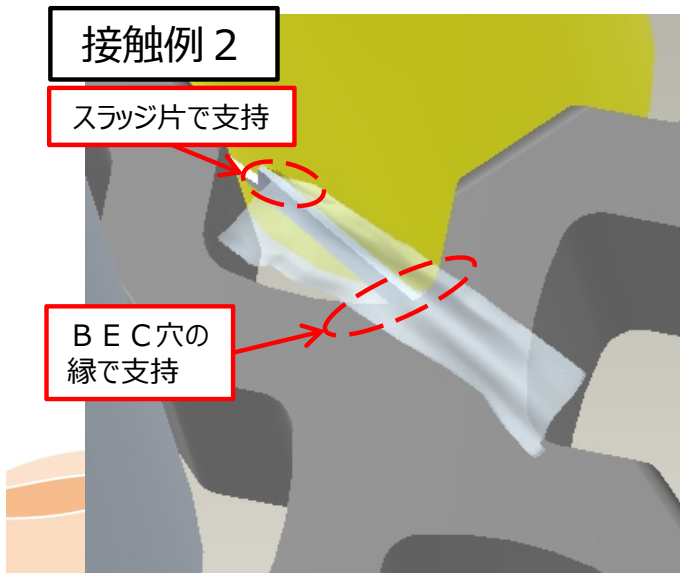
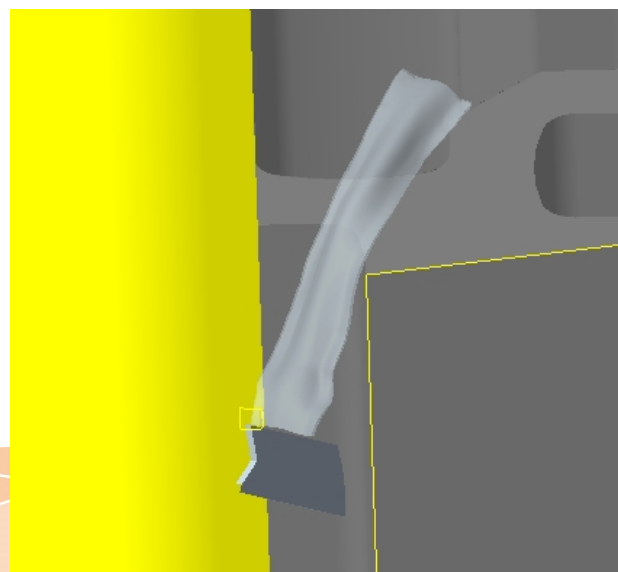
### 前回定期検査で減肉痕が認められた伝熱管周辺の管支持板の外観

- A - S Gの金属片が3号機前回（第23回）定期検査で認められた減肉痕の位置（B E C穴下面よりも約5mm上側）で伝熱管と接触するには、金属片が管支持板B E C穴の縁で支持される姿勢（接触例1もしくは2）をとる必要があるが、当該B E C穴周辺に接触痕は認められていない。
- 従って、当該金属片が3号機前回（第23回）のS G伝熱管損傷事象の原因である可能性は低いと考える。

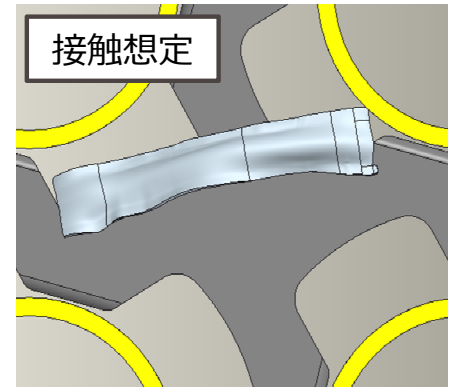
・金属片の形状、重量から、金属片はSG器内を上昇流で浮き上がり、運転中は管支持板下面で保持された状態で伝熱管と接触すると想定した。(右図)
