## エロージョンの発生可能性評価

# 金属片による伝熱管の減肉可能性調査の流れ

## 異物形状および伝熱管との接触状態の推定

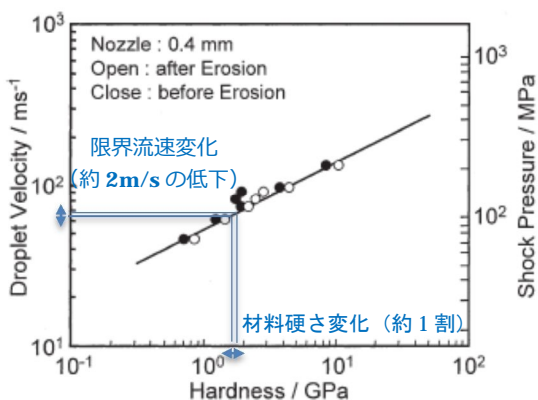
図1 限界流速と硬さの関係

- ✓ 実機伝熱管温度約300℃での硬さは約1.59 GPaであり、常温に比べ約1割小さい<sup>\*1</sup>。
- ✓ 硬さが低下するとエロージョンが生じやすくなる。（硬さが約1割低下すると、限界流速は約2m/s低下する。）（図1）<sup>\*2</sup>

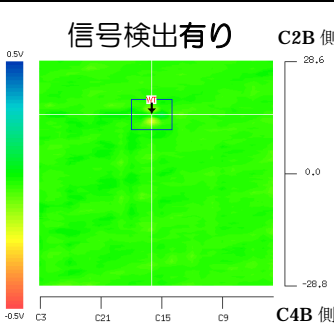
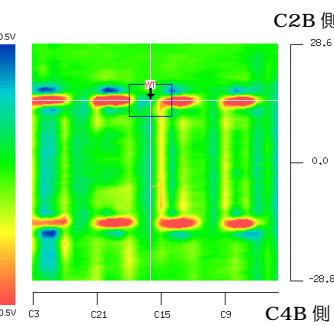
実機信号 (B-SG X54 Y4) MIX	スケール付着・剥離 (EDM スリット有り) MIX	スケール付着・剥離 (EDM スリット無し) MIX
<p>信号検出有り</p>

<p>MIX フィルタによりスケール付着箇所の信号は消去された。</p>
<p>実機信号 (B-SG X54 Y4) 100kHz</p>

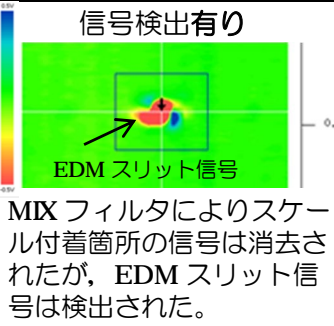
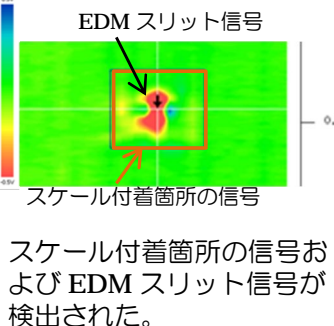
<p>EDM スリット信号</p> <p>MIX フィルタによりスケール付着箇所の信号は消去されたが、EDM スリット信号は検出された。</p>	<p>信号検出なし</p>

<p>スケール付着箇所の信号</p> <p>スケール付着箇所の信号および EDM スリット信号が検出された。</p>	<p>スケール付着箇所の信号</p>

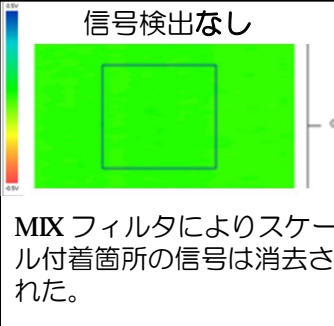
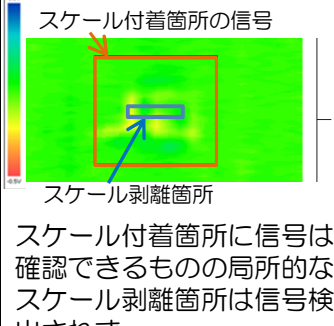
<p>スケール剥離箇所</p> <p>スケール付着箇所に信号は確認できるものの局所的なスケール剥離箇所は信号検出されず。</p>

- スケール付着・剥離（EDM スリット有り）の試験片を用いた検証結果より、スケール付着箇所の信号は MIX フィルタにより消去されるが、EDM スリットの信号は消去されず、有意な信号として検出される。
  - スケール付着・剥離（EDM スリット無し）の試験片を用いた検証結果より、局所的なスケール剥離箇所では信号が検出されない。
- ⇒実機信号は MIX フィルタを適用しても有意な信号が検出されていることから、スケール付着や局所的なスケール剥離の信号ではなく、減肉信号と考えられる。

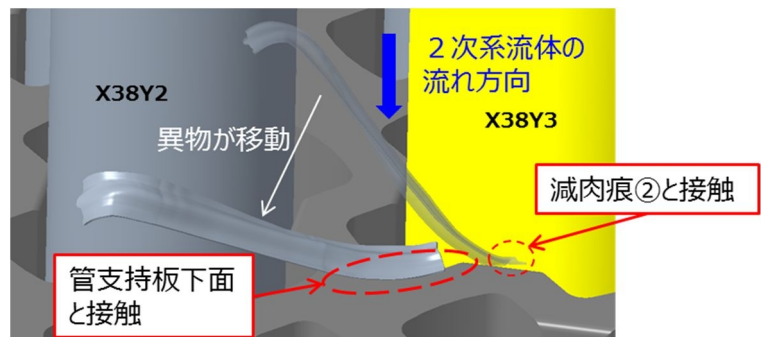
図2 減肉痕②との接触状態および姿勢変化のイメージ

- ・最初に金属片の角部が減肉痕②の位置で接触（伝熱管と管支持板の隙間に挟まり拘束<sup>※</sup>）し、管支持板に対して角度を持った姿勢が維持され摩耗減肉が進展した（図2）。
- ・減肉痕②の位置で減肉深さが28%まで進展すると、金属片の拘束は緩和され、金属片はより安定な姿勢（管支持板下面に張り付く状態）に変化するとともに②の減肉痕を与えた角部が減肉痕①の位置に移動し、深さ56%に至るまで摩耗減肉を与えた（図3）。
- ・金属片が減肉痕①の位置で伝熱管と接触している間は、管支持板下面との接触も想定されるが、管支持板下面で認められた接触痕の位置は整合している（図4）。

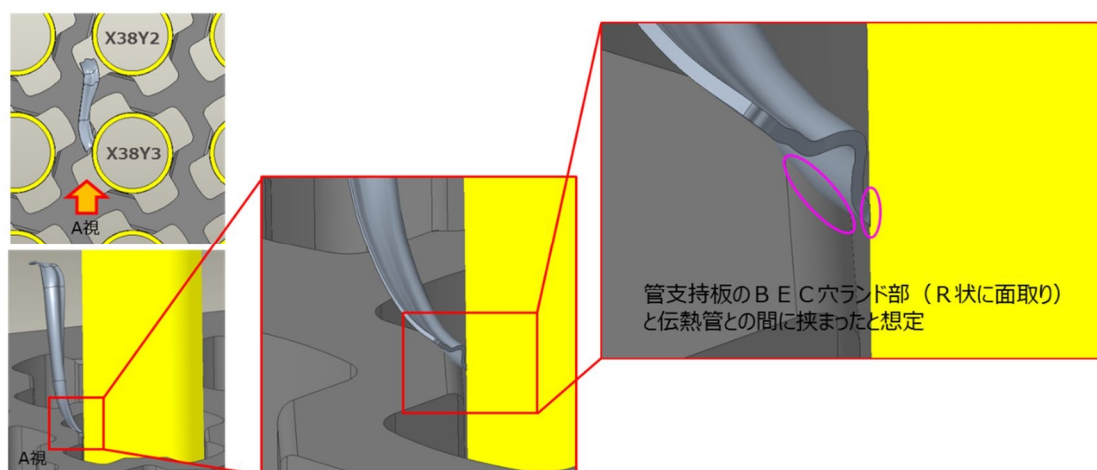
参考図1 減肉痕①での接触状態の詳細イメージ

- ・管支持板BEC穴のランド部は、角部にR状の面取りが施されており、また、ランド部と伝熱管の間には約**0.2mm**（公称値）の隙間がある。
- ・金属片の厚みは約**0.2mm**であることから、幾何学的にこの隙間に挟まることが可能であり、またランド部の角部はR状であることから、金属片は管支持板に対して角度を持った状態で挟まることが可能である。
- ・従って、C-SGで回収した金属片については、高浜4号機前回定検で想定された異物のように、流体力の作用で管支持板表面に押さえつけられなくとも、端部がBEC穴ランド部と伝熱管の隙間に挟まった状態で支持され、管支持板下面に保持された可能性があると考えられる。

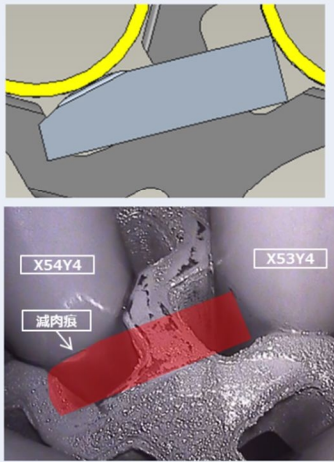
両パターンとも異物の大きさは同等であり、また伝熱管との接触角度も変わらないため、B-SGにおいては、パターン1の想定異物を代表に以降の検討を行う。

想定異物4：長さ約24mm、幅約7mm、厚さ1mm以下

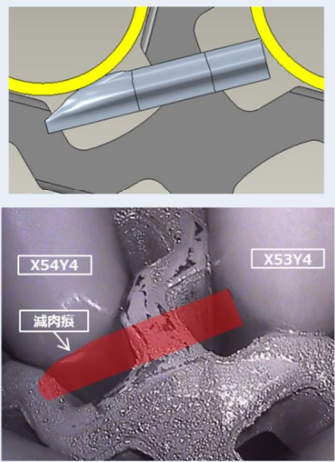
※2：C-SGの金属片と類似のガスケット片を想定

想定異物5：長さ約24mm、幅約5mm、厚さ約0.2mm

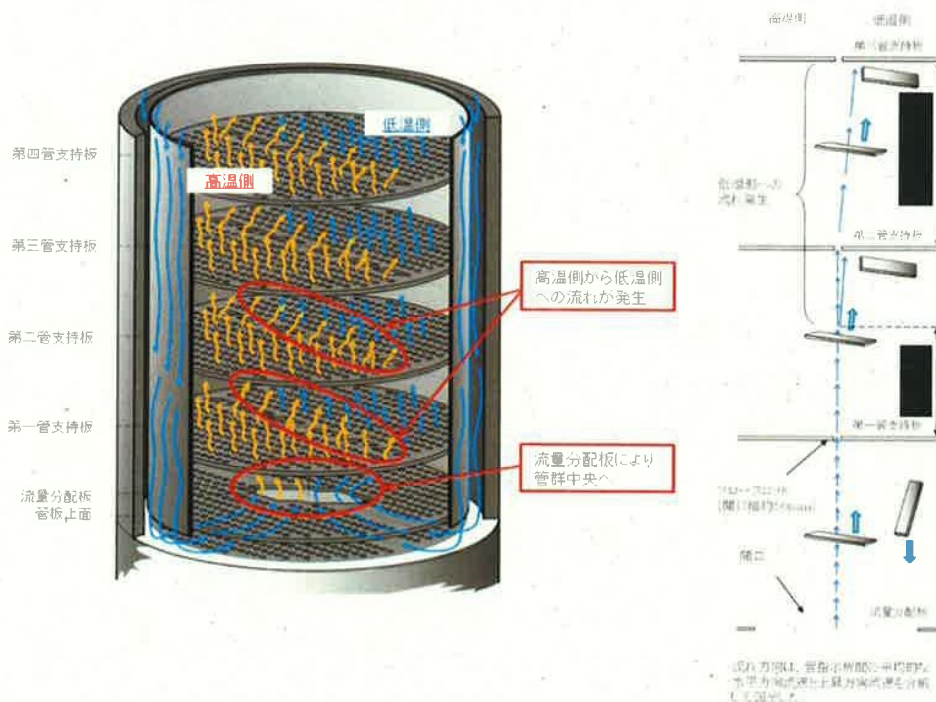
図1 SG 2次側下部の器内流況および異物挙動

運転中のSG 2次側器内の流況下では、流体抗力が異物の落下力を上回ることから、異物は給水リングJチューブから管群外筒を経て管板上面中央部に到達し、その後は管群内の上昇流に乗って流量分配板および各管支持板フローロット部を通過し、減肉箇所へ到達したものと考えられる。第一管支持板より上方では、管群の高温側と低温側の圧力損失差から、高温側から低温側への水平方向流があることから、第一管支持板および第二管支持板フローロット部を通過したものが第三管支持板の低温側下面に至ったものと推定される。

この水平方向流が発生する領域は、第一管支持板上面から [ ] 上方の領域であり、各管支持板間隔が [ ] であることを踏まえると、水平方向流は第二管支持板以上の領域で顕著であるため、異物は第三管支持板より上方に上昇する可能性は低いと考えられる。

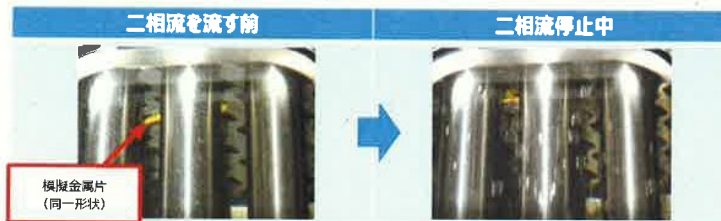
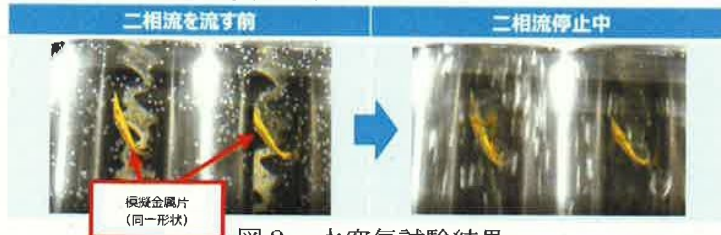
図2 水空気試験結果

試験装置内の水-空気二相流中で、模擬金属片は接触状態として推定した減肉痕①および減肉痕②の2姿勢とも、管支持板下面で維持されることを確認した（図2参照）。

また、減肉痕①の結果から、C-SGの金属片と同等の大きさである他の想定異物についても、管支持板下面に張り付く可能性を確認した。

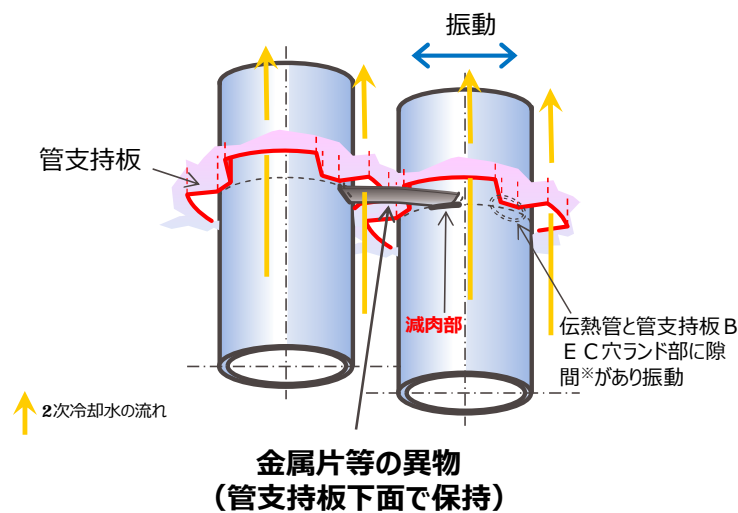
図2 金属片等の異物の接触状態の想定（伝熱管振動ケース）

本ケースでは、金属片等の異物が流体力によって管支持板下面で保持され、接触する伝熱管のランダム振動\*<sup>4</sup>により伝熱管自身に減肉が発生したことを想定する。本想定下では、管支持板部の伝熱管の振幅は、伝熱管と管支持板BEC穴ランド部\*<sup>5</sup>の隙間の範囲に制限される（図2参照）。

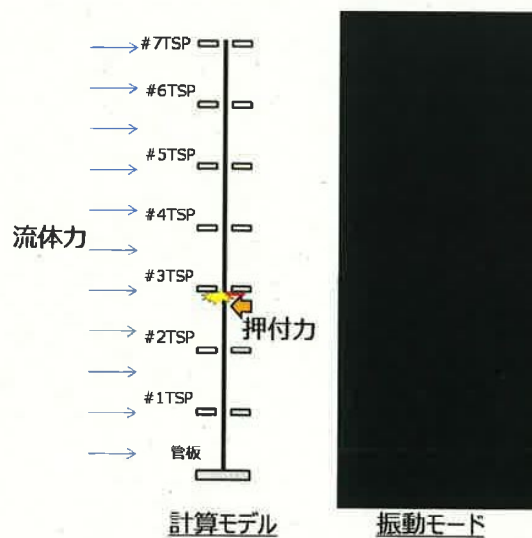
図6 振動応答解析結果（C-SG：X38，Y3）

- ・振動応答解析の計算モデルには、金属片等の異物の接触・摺動を考慮し、管支持板下面の位置で金属片等の異物から押付力を受けるものとする。
- ・参1-2. 項で算出した励振力を入力して振動応答解析を行い、時間とともに変化する摺動距離、押付力を算出し、それらを積算することでワークレートを算出する。

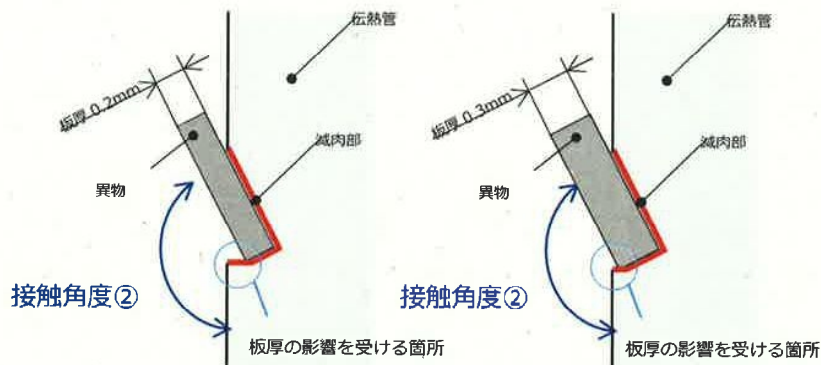
図1-2 板厚の変化が及ぼす減肉形状への影響イメージ

上記の通り、接触角度②が90°よりも十分大きい場合は、次の図1-2のイメージのように、減肉形状へ及ぼす板厚の影響は小さいと考えられる。

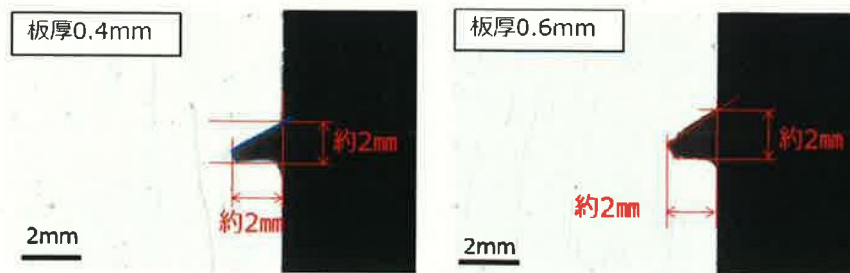
図1-2-1 軸方向断面(板厚0.4mm、0.6mm)

その結果は図1-2-1の通りであり、いずれの減肉形状にも有意な違いはないことから、接触角度②が90°よりも十分大きい場合は、板厚の影響は小さい。

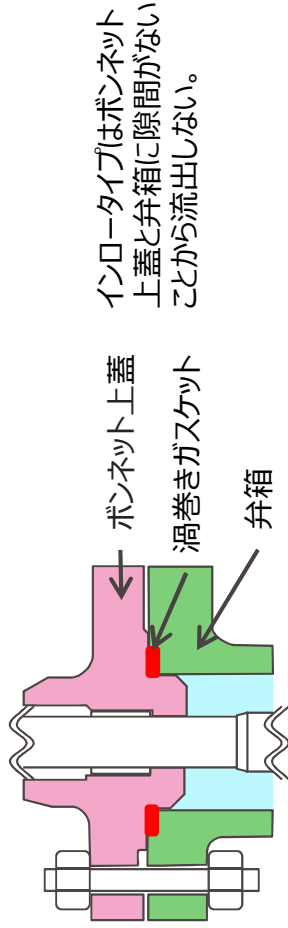
【インロータイプの構造】

- 約3mmの渦巻きガスケットは部品同士が噛み合うインロータイプ（構造上流出しない）であり、運転中にガスケットパッキンが破損してもSGへ流入する可能性はない。

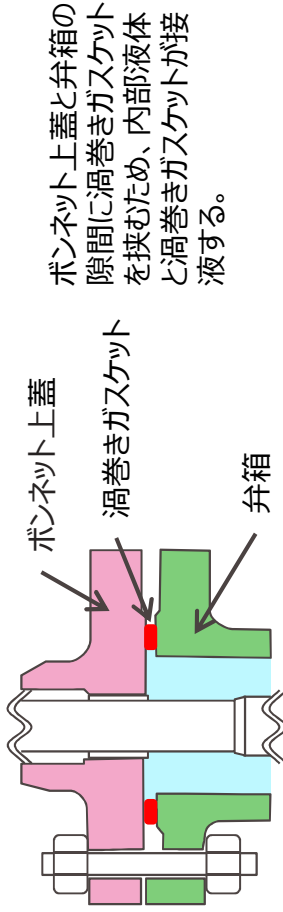
【渦巻きガスケットが接液するタイプの構造】

- 渦巻きガスケットが破損し、SGへ流入した場合、サイズを問わず伝熱管を摩耗減肉させる可能性がある。

- 以上より、約5mmの渦巻きガスケットを使用している機器に点検を実施したものである。（全て健全であることを確認済）

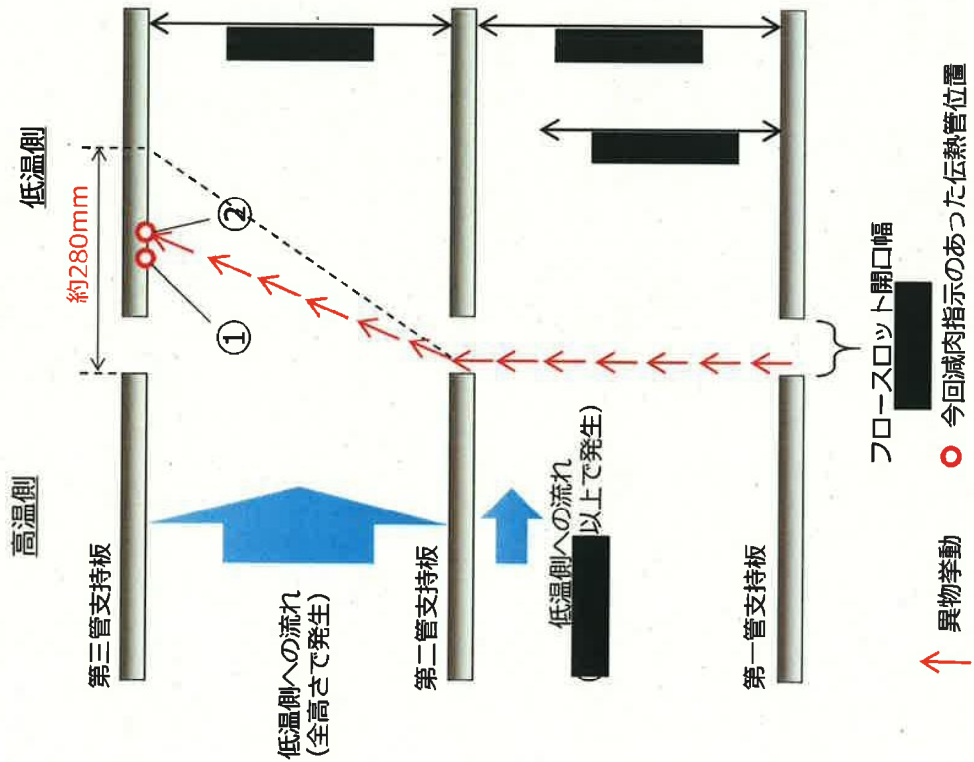
推定異物の水平方向移動量算出結果

○前頁のフローでカテゴリーⅢに分類される異物が第三管支持板下面で保持されることを確認するため、今回、C-SG金属片、B-SG想定異物を代表に、第一管支持板を通過してから第三管支持板に至るまでの水平方向の移動量を算出し、フローロットの開口幅と比較した。

対象伝熱管	減肉位置	移動量 (mm)
① C-SG (X38, Y3)	第三管支持板	309
② B-SG (X54, Y4)	第三管支持板	281

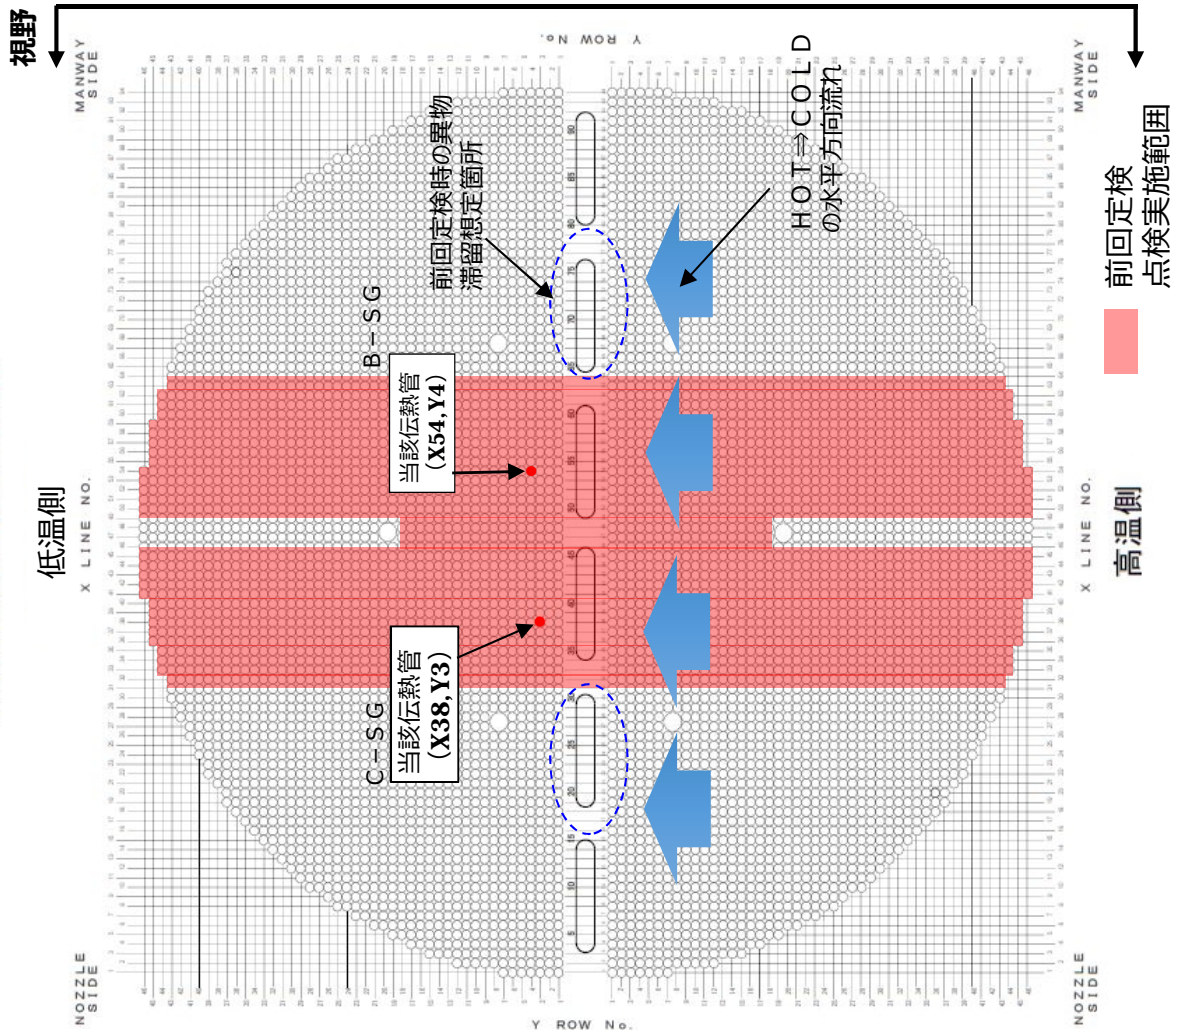
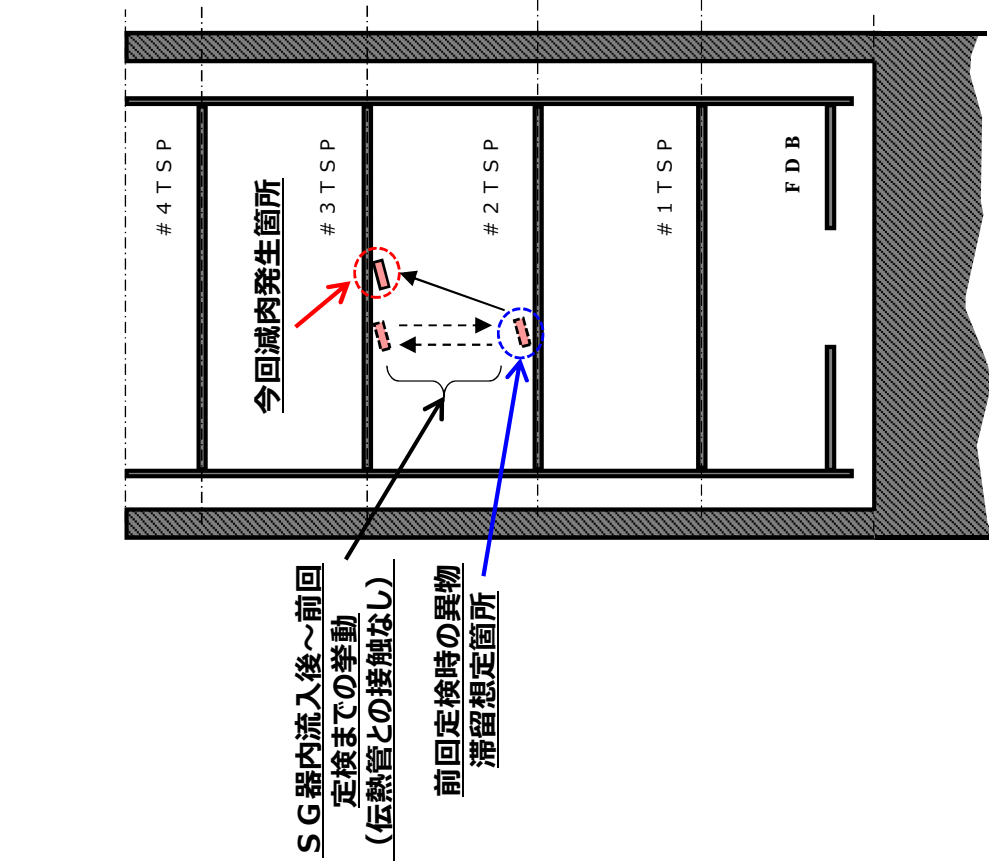
第2管支持板点検箇所図 (上から見た図)

○ C-SGで回収した金属片および想定される異物が、前々回定検以前にSG器内に流入した場合の挙動について考察した。  
 ○ 下図の通り、SG器内へ流入してから前回定検までの間は伝熱管を減肉させるような接触状態にはなく、前回運転サイクル時に、伝熱管との接触および減肉が生じたものと推定した。
