高浜発電所3号機 蒸気発生器伝熱管の損傷について

発電用原子炉施設故障等報告書

件名	高浜発電所3号機 蒸気発生器伝熱管の損傷について										
事象発生の日時	2020年2月18日 13時00分 (技術基準に適合していないと判断した日時)										
事象発生の場所	高浜発電所3号機 原子炉格納容器内										
事象発生の発電用原子炉施設名	原子炉冷却系統施設 一次冷却材の循環設備 蒸気発生器 (BおよびC)										
事象の状況	<p>1. 事象発生の状況</p> <p>高浜発電所3号機(加圧水型軽水炉、定格電気出力87万kW、定格熱出力266万kW)は、2020年1月6日より第24回定期検査中であり、3台ある蒸気発生器(以下、「SG」という。)の伝熱管^{*1}全数について、健全性を確認するため渦流探傷試験^{*2}(以下、「ECT」という。)を実施した。</p> <p>その結果、B-SGの伝熱管1本およびC-SGの伝熱管1本について、管支持板^{*3}付近に、外面からの減肉とみられる有意な信号指示^{*4}が認められたことから、実用発電用原子炉及びその附属施設の技術基準に関する規則第18条並びに第56条に適合しておらず、実用発電用原子炉の設置、運転等に関する規則第134条に該当することを、2020年2月18日13時00分に判断した。</p> <p>^{*1} SGの中で1次冷却材(1次側)と給水(2次側)の熱交換を行う逆U字形の管群。1次冷却材は入口管板部(高温側)から入り、給水と熱交換後に出口管板部(低温側)へ流れる。</p> <p>^{*2} 高周波電流を流したコイルを伝熱管に挿入することで伝熱管に渦電流を発生させ、伝熱管の欠陥により生じる渦電流の変化を電気信号として取り出すことで欠陥を検出する試験(ECT; Eddy Current Test)。全周に対して渦電流の発生と検出を別々のコイルを用いた24組のコイルで伝熱管の欠陥による渦電流の変化を信号として検出する。</p> <p>^{*3} 伝熱管を支持する部品。</p> <p>^{*4} ノイズレベル(雑音信号レベル)を超える信号であって、SG管支持板等の外部構造物あるいは伝熱管の形状等に起因する信号(疑似信号)ではない信号指示。</p> <p>2. ECT結果</p> <p>(1) 検査期間</p> <p>2020年 2月 2日～2020年 2月18日(定期事業者検査終了日)</p> <p>探傷検査・データ整理期間 2020年 2月 2日～2020年 2月15日</p> <p>解析・評価検査期間 2020年 2月16日～2020年 2月18日</p> <p>(2) 検査範囲</p> <p>SGの施栓^{*5}済みの伝熱管を除く、全数の伝熱管についてE

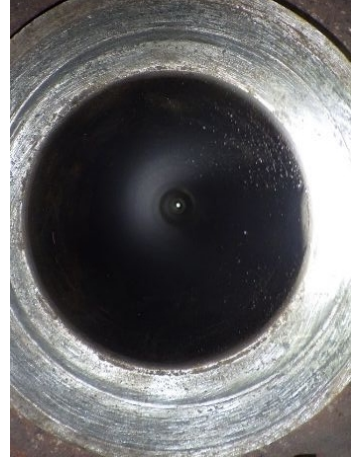
④弁出口管

⑥－3 流量調整弁（BD-123C）（異物なし）

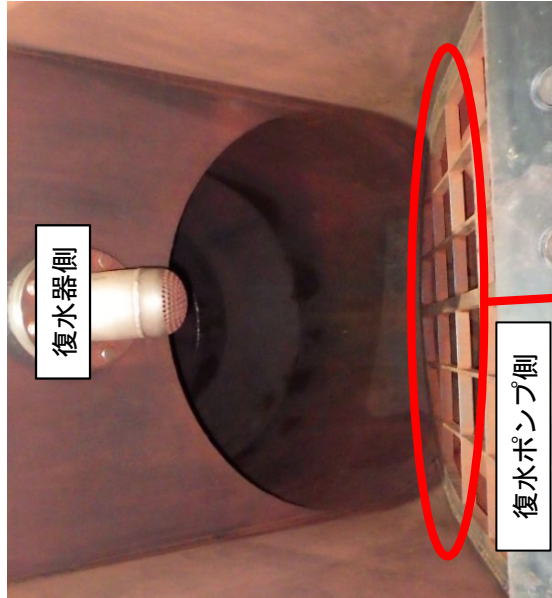
3B-復水ポンプ入口ストレーナ

⑨入口ストレーナ (異物なし)
