# 1号機 ガレキ撤去作業時の ガレキ落下防止・緩和対策の進捗状況 (天井クレーン支保の設置)

# 1号機PCV内部調査にかかる 干渉物切断作業の状況

# 3号機 燃料取扱機マストケーブル損傷事象他の状況について

3号機廃棄物地下貯蔵建屋  
CUW廃樹脂貯蔵タンク接続配管からの  
漏えいについて

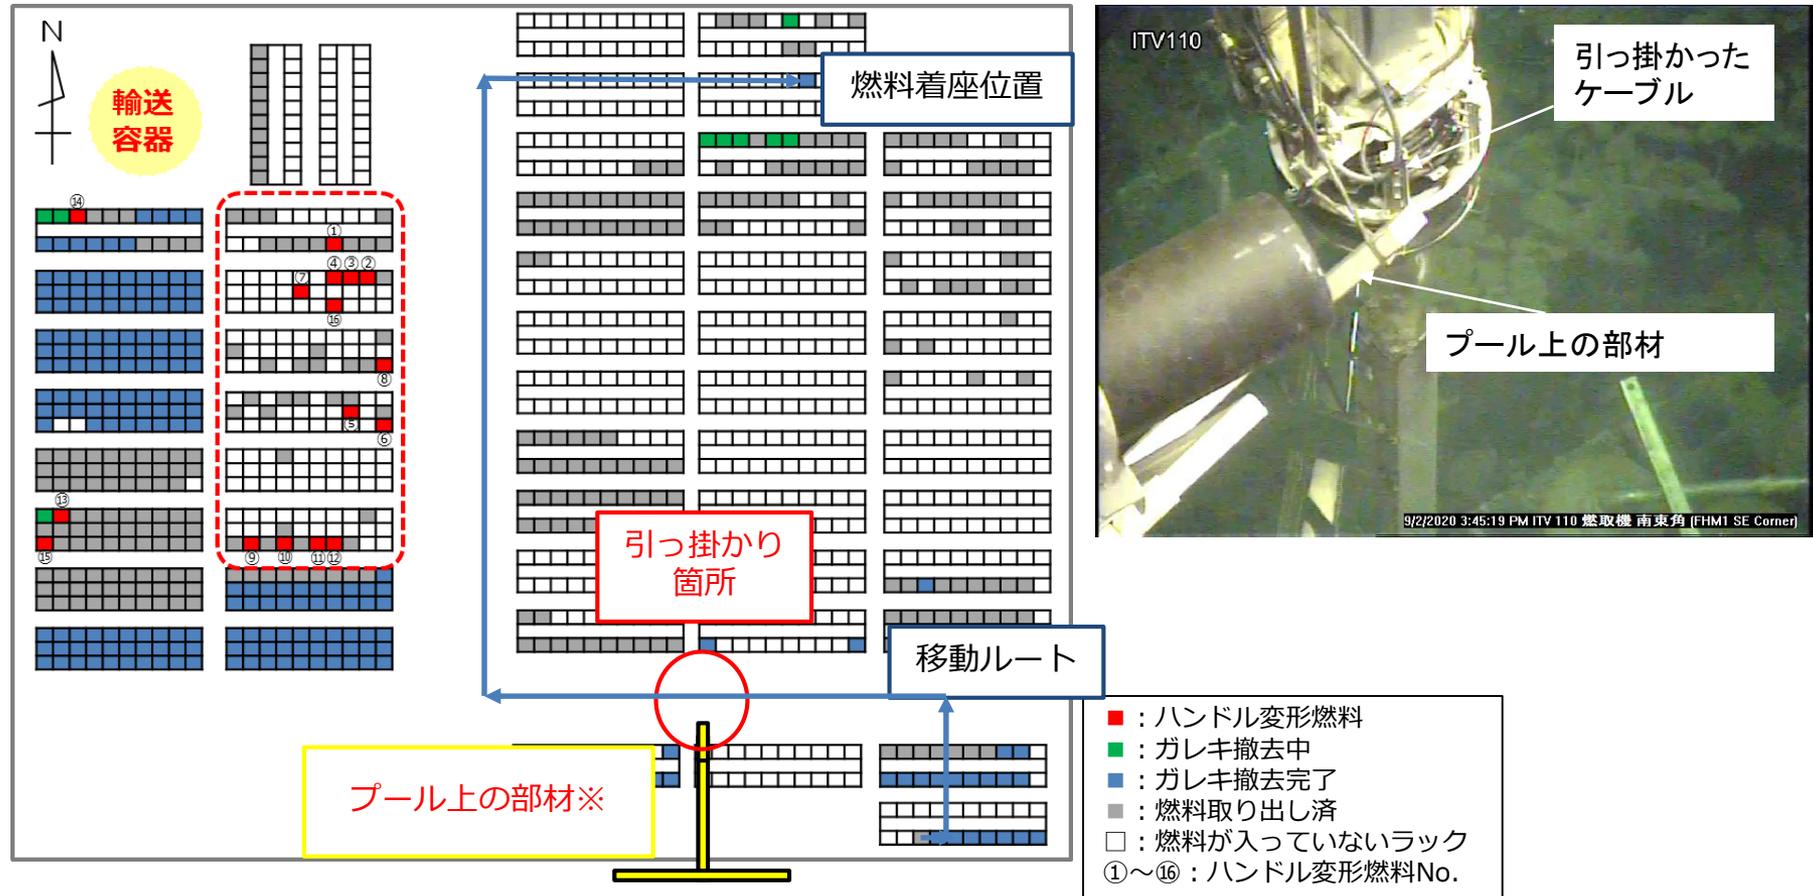
- 9月2日 15:30頃 燃料のプール内移動のため、燃料を把持した状態でマストを西へ移動中、マストケーブルをプール上の部材に引っ掛けた事象が発生。
- 燃料のつかみ状態に異常がないことをITVにより確認後、通常操作により引っ掛かりを解消した後、予定していた移動先の空きラックに着座させた。
- つかみ具の開閉状態を操作画面上で確認できないことを確認した。

※ : がれき吸引装置のホースの固定のために取り付けられた部材

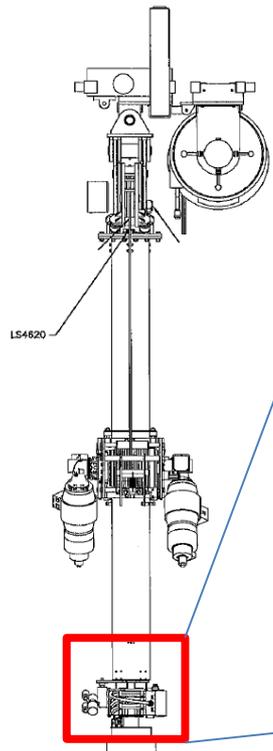
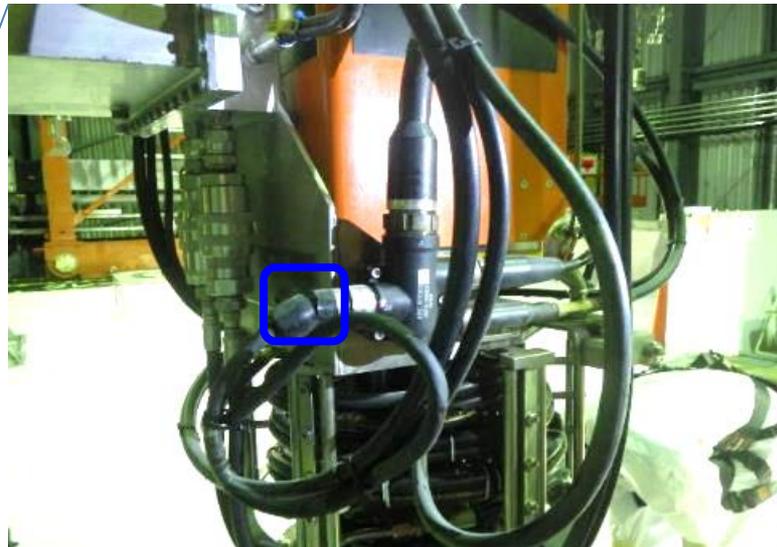
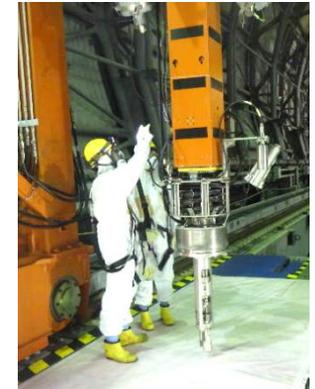
マスト外観

- 当該ケーブルは、FHMマストの下部から燃料つかみ具まで繋がるケーブル。燃料の着座検知、つかみ具の開閉表示の信号に使用している。
- 外観確認の結果、ケーブルが被覆ごと損傷していることを確認した。
- 抵抗測定の結果、ケーブルの芯線20本中16本の断線を確認した。  
(使用している芯線は20本中6本。当該芯線は断線を確認)
- 損傷位置は、燃料着座時には水没する位置にある。

- 損傷したケーブルは概ね断線しており、3号機カバー内環境での修理は困難。そのため、予備品ケーブルに交換して、復旧を行う。
- ケーブルはマストの下部に巻いた状態で取り付けられており、交換には共に巻かれている作動流体（水グリコール）用のホースの取り外し、つかみ具回転用モータの取り外し作業が必要となる。

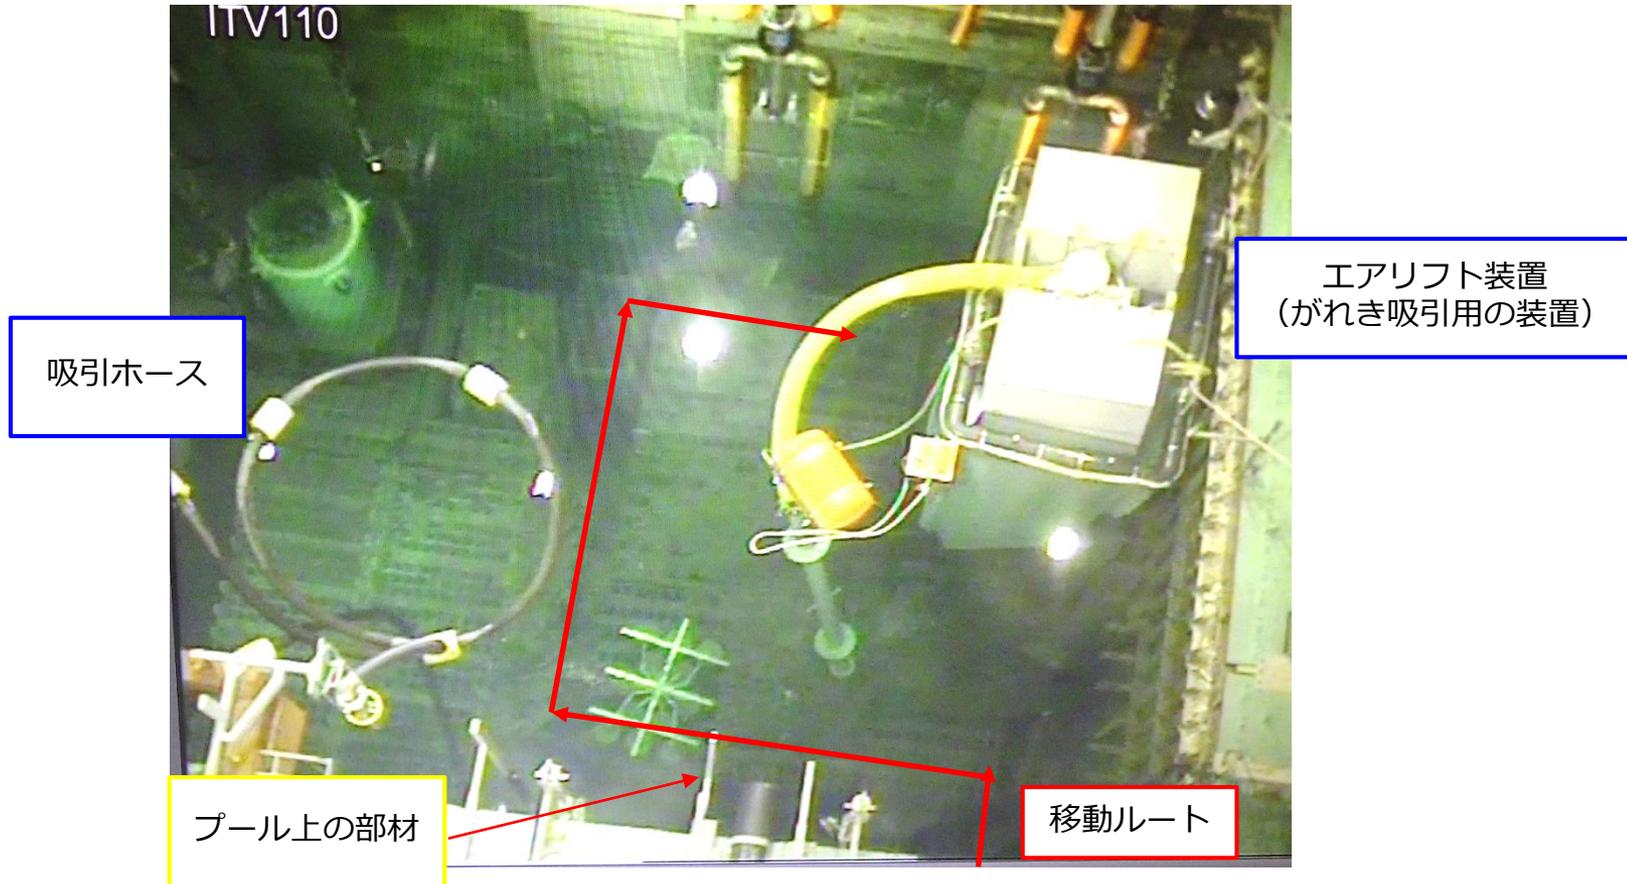
9月2日当日の現場状況（作業前）

- 対象燃料を北側に移動させるには、エアリフト装置と干渉しないよう、一度西側に燃料を移動する必要があった。
- プール西側にはがれき吸引装置のホースが水面に存在し、干渉に留意する必要がある状況。

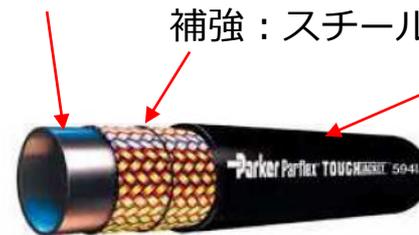
水圧ホース（カタログ抜粋）

- 9月9日、設備停止中のため、ウォークダウンを実施。
- クレーン主巻の水圧ホース近傍に滴下痕を確認し、ホースの被覆損傷を確認。
- 加圧を実施し、漏えいがないことを確認。

- 水圧ホース内部チューブの亀裂等により作動流体が被覆内に蓄積され、被覆が破損したものと推測。

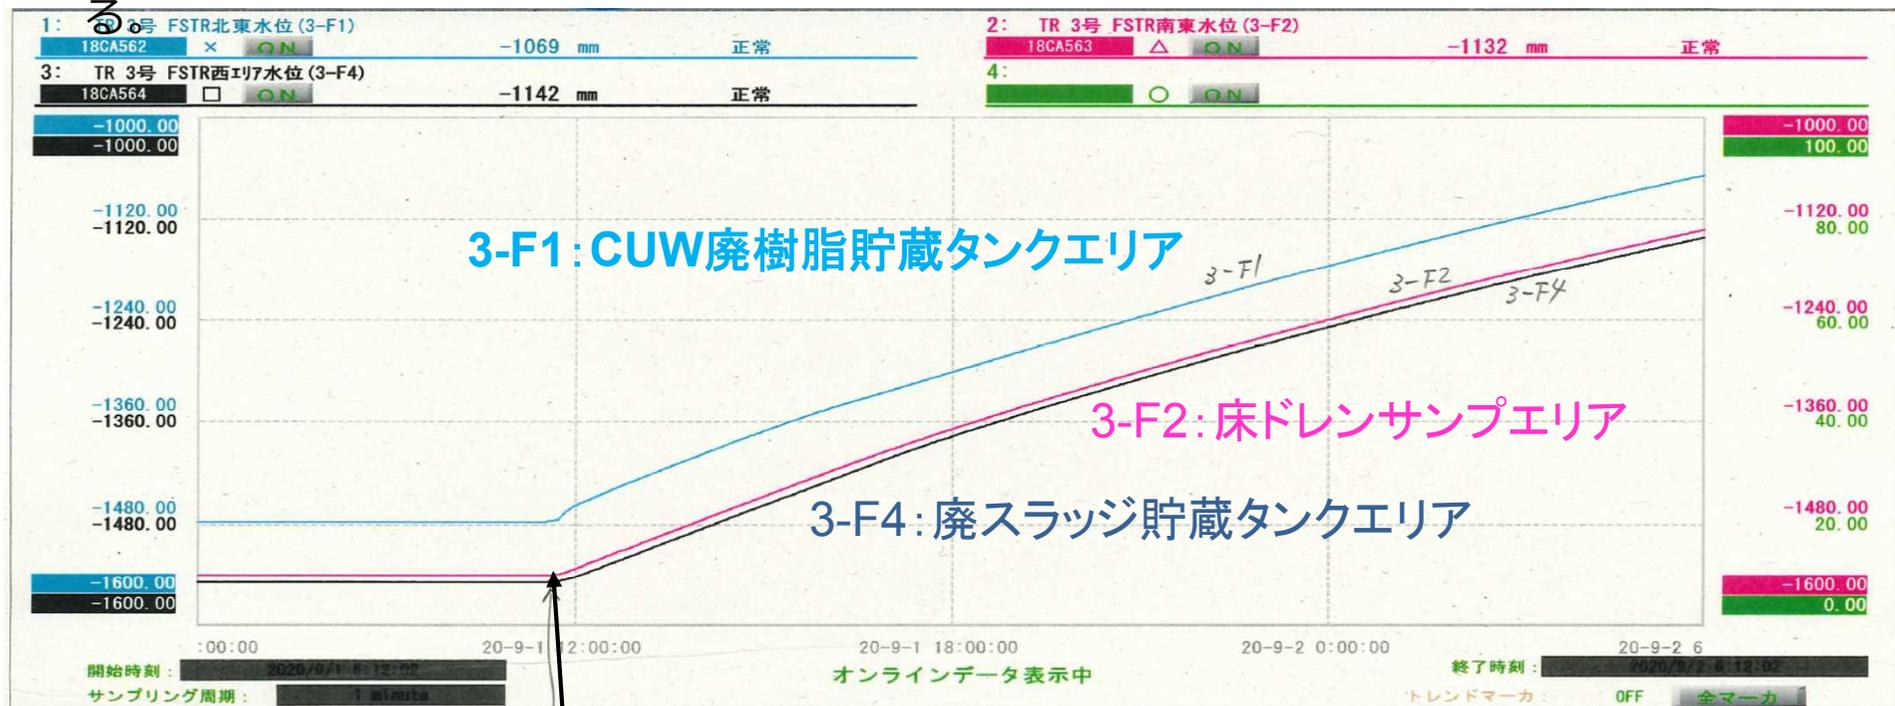
- 2020年9月1日 3号機廃棄物地下貯蔵建屋（以下：当該FSTR建屋）地下階の建屋内溜まり水の水位が上昇していることを、当社運転員が確認。
- その後の現場確認の結果、原子炉冷却材浄化系廃樹脂貯蔵タンク（以下：CUW廃樹脂貯蔵タンク※）に接続する配管から廃液が漏えいしていることを確認（漏えい水の採取も実施）。
- 漏えい廃液が溜まった部分は外部との連通がないこと、当該FSTR建屋周辺サブドレンの水位より十分に低いことから、漏えいした廃液は当該FSTR建屋内に留まっているものとする。また、当該FSTR建屋付近のサブドレンNo.37の放射能濃度に有意な変動がないことを確認している。

9 / 1 11 : 50  
水位上昇開始

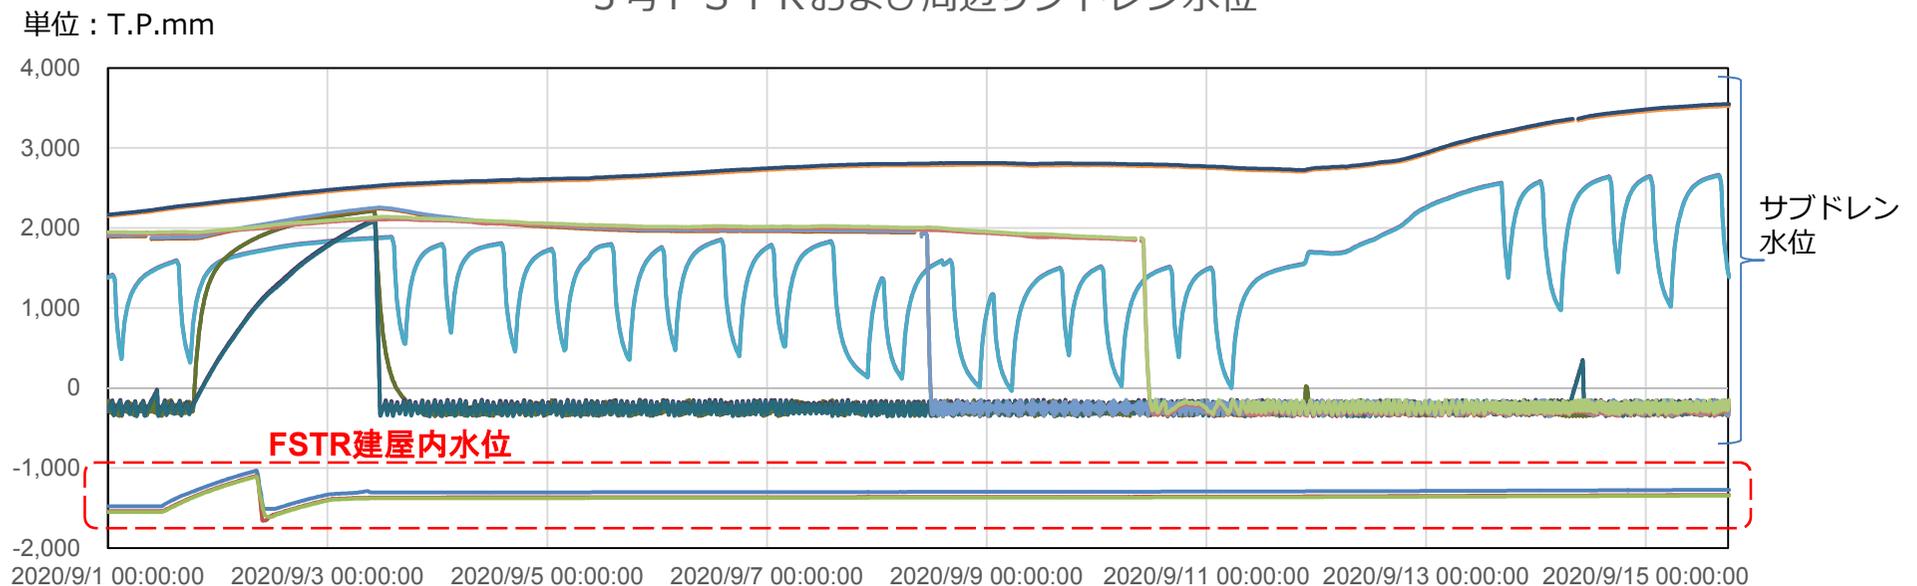
3号FSTRおよび周辺サブドレン水位

FSTR水位（9/15 0時現在）  
北東エリア（3-F1）：T.P -1277mm

周辺サブドレン設定値（9/15現在）  
H値：T.P -150mm L値：T.P -350mm

- 9月1日、当該FSTR建屋周辺のサブドレンを停止（18:46）。
- 9月2日、当該FSTR建屋地下階の漏えい廃液を3号機廃棄物処理建屋地下階へ仮設ポンプにて移送（8:40～10:00）。
- 9月3日、当該FSTR建屋内の水位が安定し、周辺サブドレンとの水位差が十分確保できる状態となったことから、停止していたサブドレンのくみ上げを開始（10:24）。その後現場確認をした結果、漏えいしていた配管からの漏えいがないことを確認（14:28）。
- 9月10日、現場調査を実施（状況については次頁以降参照）
