大洗研究所ナトリウム分析室（管理区域）の火災（発生日：2020年9月10日）
に係る原因調査の現状について

2020年11月12日
日本原子力研究開発機構
大洗研究所 高速実験炉部

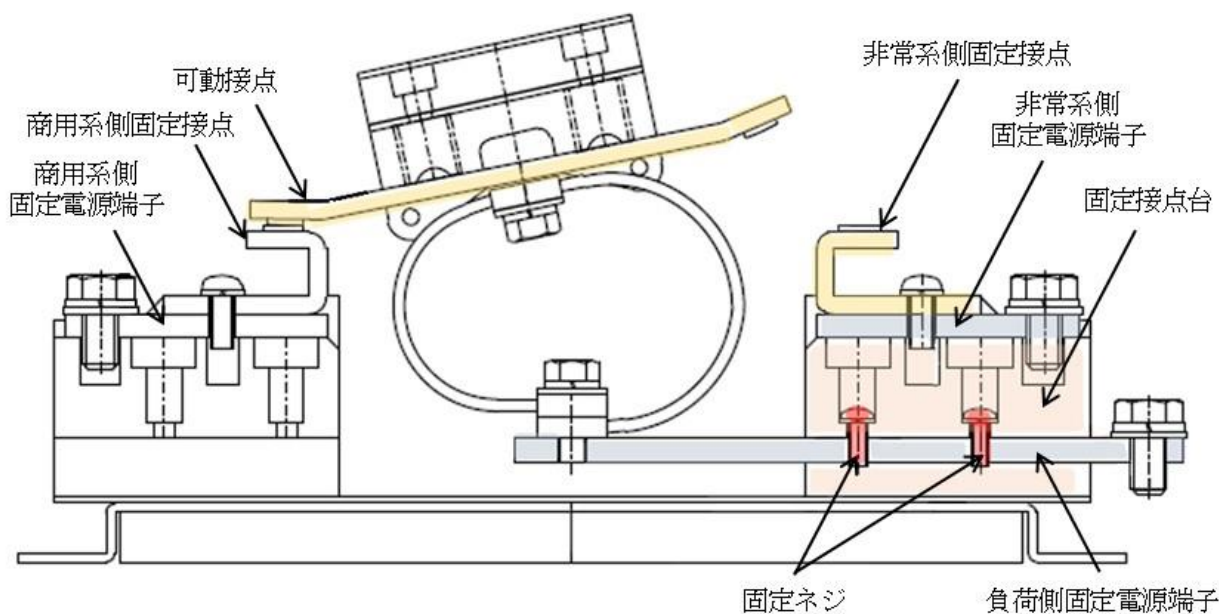
図2 電磁接触器が火災に至るまでの流れ

【電磁接触器の構成部品と配置（通常時：商用系から電源供給）】

*1 非常系側固定電源端子と負荷側固定電源端子における電圧の位相は同じであり、非常系側固定電源端子と負荷側固定電源端子の固定ネジの間に電位差はなく、トラッキングを原因とする漏電が発生する環境にない。

非常系側固定電源端子と負荷側固定電源端子の固定ネジの間に電位差が生じ、トラッキングを原因とする漏電（⇒）が発生

商用系NFB「切」により、非常系に切り替わり、上記①の状態に戻ったが、上記②において、トラッキングによる漏電経路が形成されたことで漏電が継続し、過熱により、周囲の可燃物（絶縁板等）が焼損
→ 非常系側電源「切」により通電停止

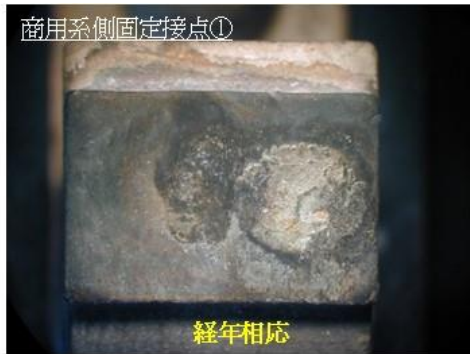
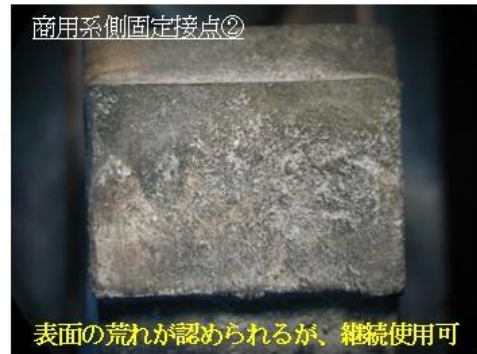
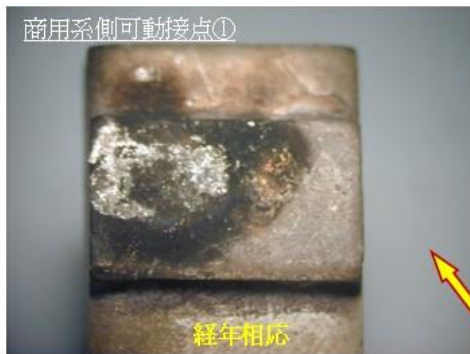
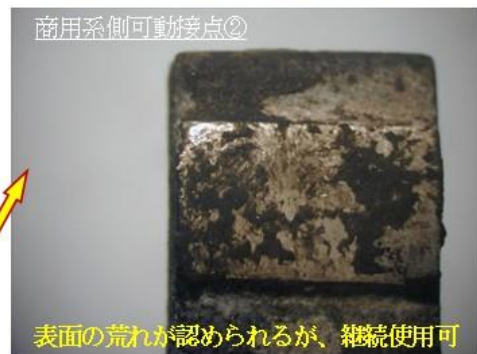
接点の詳細調査写真

部品構成の異常：無／ネジの緩み：無／溶損等：有（二次的要因によるものと推定）

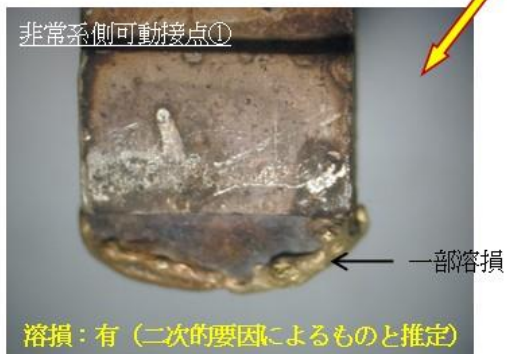
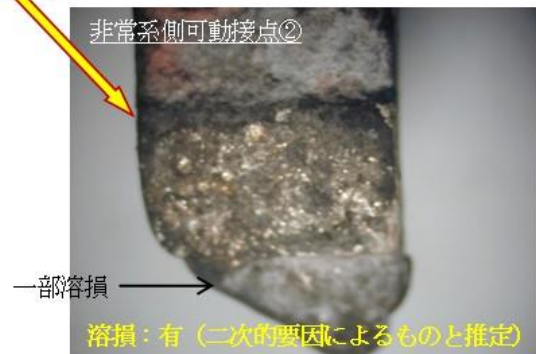
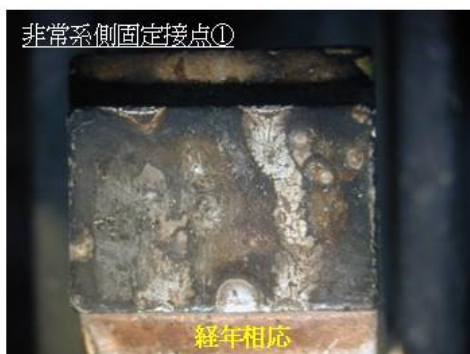
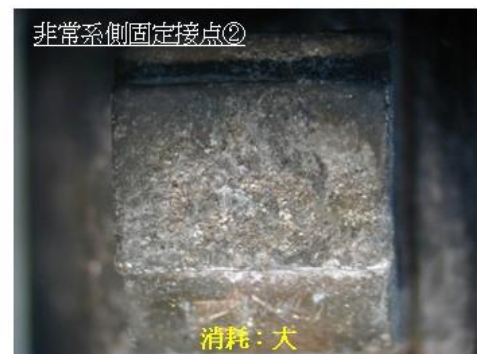
トラッキング発生部の調査写真

製造メーカーが行った電磁接触器の分解調査より、非常系側給電ラインの1相の電源端子と負荷側の1相の電源端子固定ネジの間にトラッキングの痕跡が確認された。電磁接触器の火災の直接的な原因は、当該電磁接触器において、長期間の使用により、絶縁抵抗の劣化が進む中で、電源供給が非常系から商用系に切り替わったタイミングで、非常系側給電ラインの1相の電源端子と負荷側の1相の電源端子固定ネジの間に電位差が生じ、トラッキングを原因とする漏電が発生したと判断している。

【非常系から商用系に切り替えた際に火災発生】

非常系側固定電源端子と負荷側固定電源端子の固定ネジの間に電位差が生じ、トラッキングを原因とする漏電（
