大飯発電所 3号機
加圧器スプレイライン配管の分析調査の状況について
(非破壊検査等の結果)

関西電力株式会社

2020年11月25日

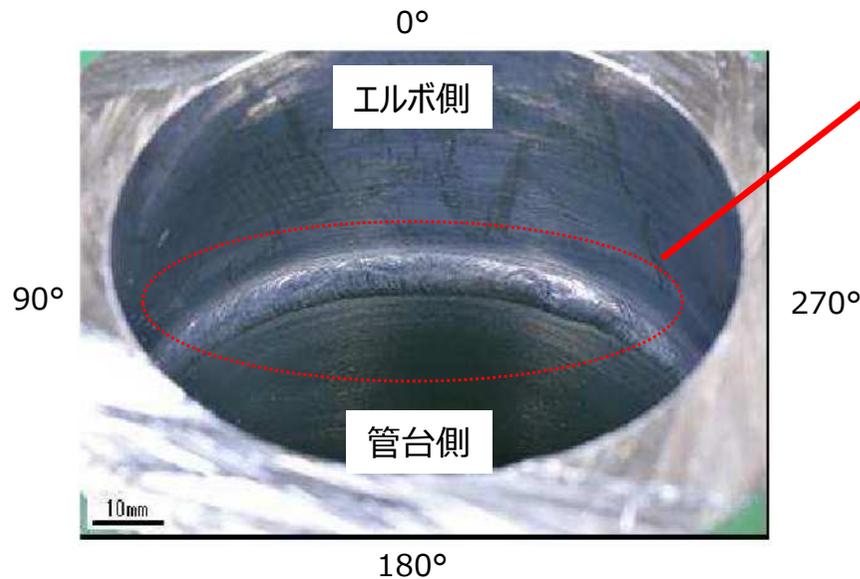
図1：エルボ側からの内面

配管内面の拡大観察により溶接裏波近傍に亀裂を確認した。

- 拡大観察により、溶接裏波近傍のエルボ側に亀裂を確認した。
- 管内面全体が黒色に変色しており酸化皮膜の存在は確認できたが、通常とは異なる顕著な酸化物、付着物は認められなかった。
- なお、亀裂以外の箇所については、サンプル（比較対象）との外観上の有意な差はなかった。

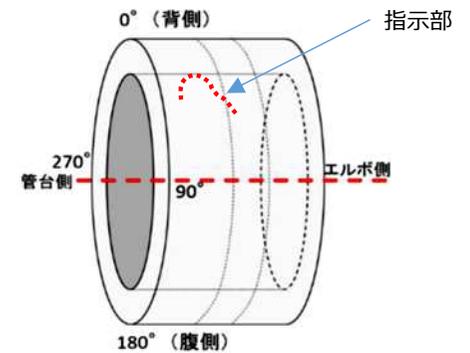
2分割の切断位置特定のため、溶接部近傍を全周にわたり内外面PTを実施した。
また、PT指示範囲をもとに、UTの実施範囲を設定。

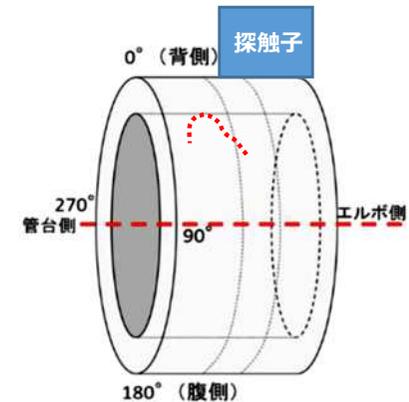
図1：FMC/TFM亀裂性状検出結果
(X位置：0° - 1mm)

外面UTの結果、配管内面のコーナーエコー及び亀裂性状を検出した。

- FMC/TFMの結果、コーナーエコーの長さ及び亀裂性状は、現場UTの結果と同様であることから、現場UTにおける最大深さ位置（0° + 3mm）を最深部と想定し切断することとした。

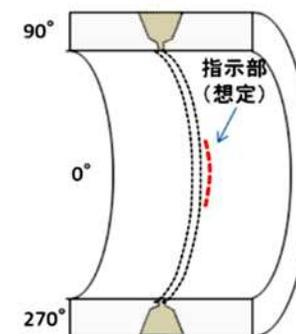
図：内面PT結果

内面PTの指示長さは、下図のとおりであった。

- 2分割後の内面PTを実施し、亀裂長さは60mmであることを確認。（現場UT指示は内面で51mmであり、UT検出限界以下の浅い亀裂によるものと推定）
- PT指示中央は0°から270°側に3mmの位置を亀裂の起点の可能性が高いものと推定し、切断することとした。

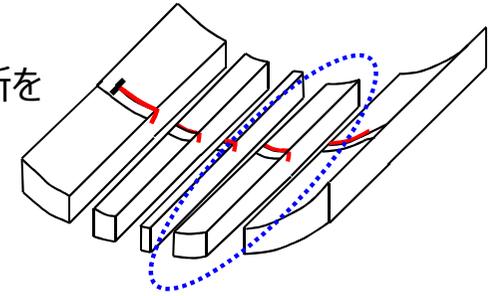
破面開放に向けて、内面PTおよびUT結果を踏まえ、亀裂の起点・最深部を避けて軸方向に細断を行った。細断後、破面開放の方法を判断するため、初めに開放する② aの断面のPTを実施した。

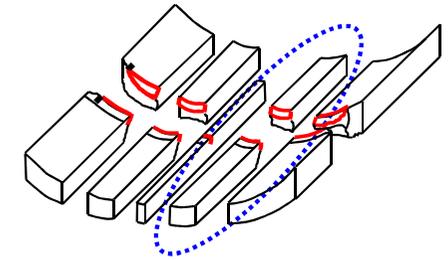
図：亀裂破面外観

破面の外観観察の結果、下図のような破面が確認された。

- 破面外観観察では、粒界割れのような性状が認められた。
- また、最深部の亀裂深さは約4.4mmであり、現時点で必要最小厚さを満足していることを確認した。
- 今後、SEM観察にて詳細な確認を行う。
