大飯発電所 3号機
加圧器スプレイライン配管の分析調査の状況について
(非破壊検査等の結果)

関西電力株式会社

2020年11月25日

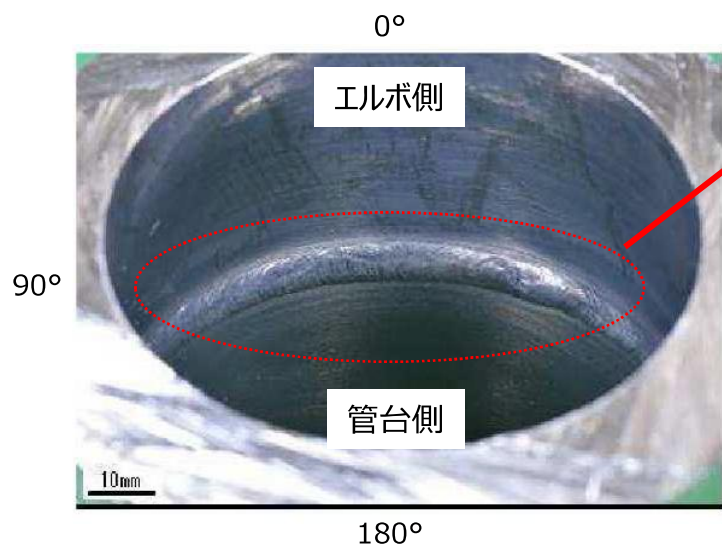
図1：エルボ側からの内面

配管内面の拡大観察により溶接裏波近傍に亀裂を確認した。

- 拡大観察により、溶接裏波近傍のエルボ側に亀裂を確認した。
- 管内面全体が黒色に変色しており酸化皮膜の存在は確認できたが、通常とは異なる顕著な酸化物、付着物は認められなかった。
- なお、亀裂以外の箇所については、サンプル（比較対象）との外観上の有意な差はなかった。

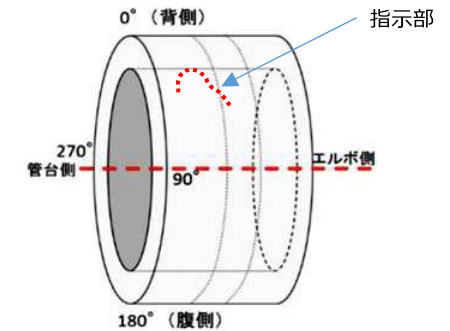
外表面及び内面の溶接部近傍を全周にわたりPTを実施した結果、1箇所指示が認められた。

- 現地でのUTで検知した位置とほぼ同じ位置（エルボ側溶接裏波近傍）に指示を確認した。
- 外表面、内面ともに溶接部近傍において上図以外のPT指示は認められなかった。

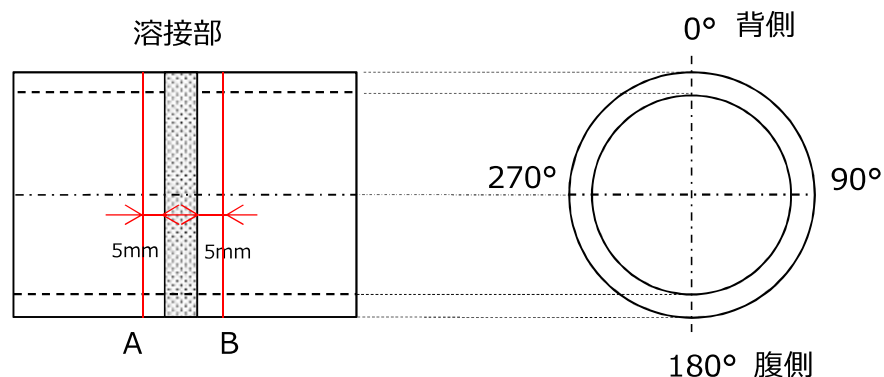
図1：寸法測定箇所

図1の測定箇所にて計測した結果、表1、2のとおりであった。

➤ 溶接による有意な変形や歪は認められず、また、当該部とサンプル部で有意な差異は認められなかった。

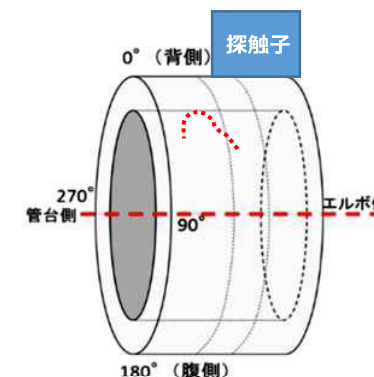
図1：FMC/TFM亀裂性状検出結果
(X位置：0°-1mm)

外面UTの結果、配管内面のコーナーエコー及び亀裂性状を検出した。

- FMC/TFMの結果、コーナーエコーの長さ及び亀裂性状は、現場UTの結果と同様であることから、現場UTにおける最大深さ位置（0°+3mm）を最深部と想定し切断することとした。

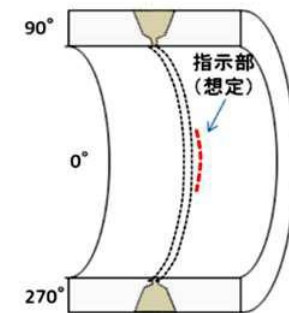
▲：細断位置

内面PTの指示長さは、下図のとおりであった。

- 2分割後の内面PTを実施し、亀裂長さは60mmであることを確認。（現場UT指示は内面で51mmであり、UT検出限界以下の浅い亀裂によるものと推定）
- PT指示中央は0°から270°側に3mmの位置を亀裂の起点の可能性が高いものと推定し、切断することとした。

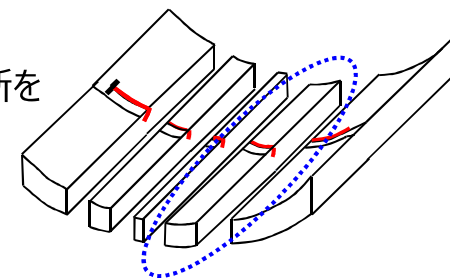
破面開放に向けて、内面PTおよびUT結果を踏まえ、亀裂の起点・最深部を避けて軸方向に細断を行った。細断後、破面開放の方法を判断するため、初めに開放する② aの断面のPTを実施した。

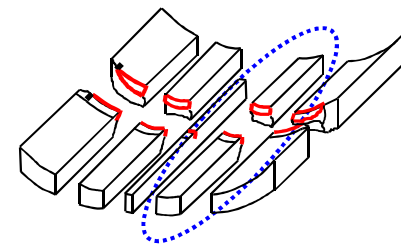
図：亀裂破面外観

破面の外観観察の結果、下図のような破面が確認された。

- 破面外観観察では、粒界割れのような性状が認められた。
- また、最深部の亀裂深さは約4.4mmであり、現時点で必要最小厚さを満足していることを確認した。
- 今後、SEM観察にて詳細な確認を行う。
