再処理施設等における埋込金物の健全性の調査結果について

2020年11月13日
日本原燃株式会社

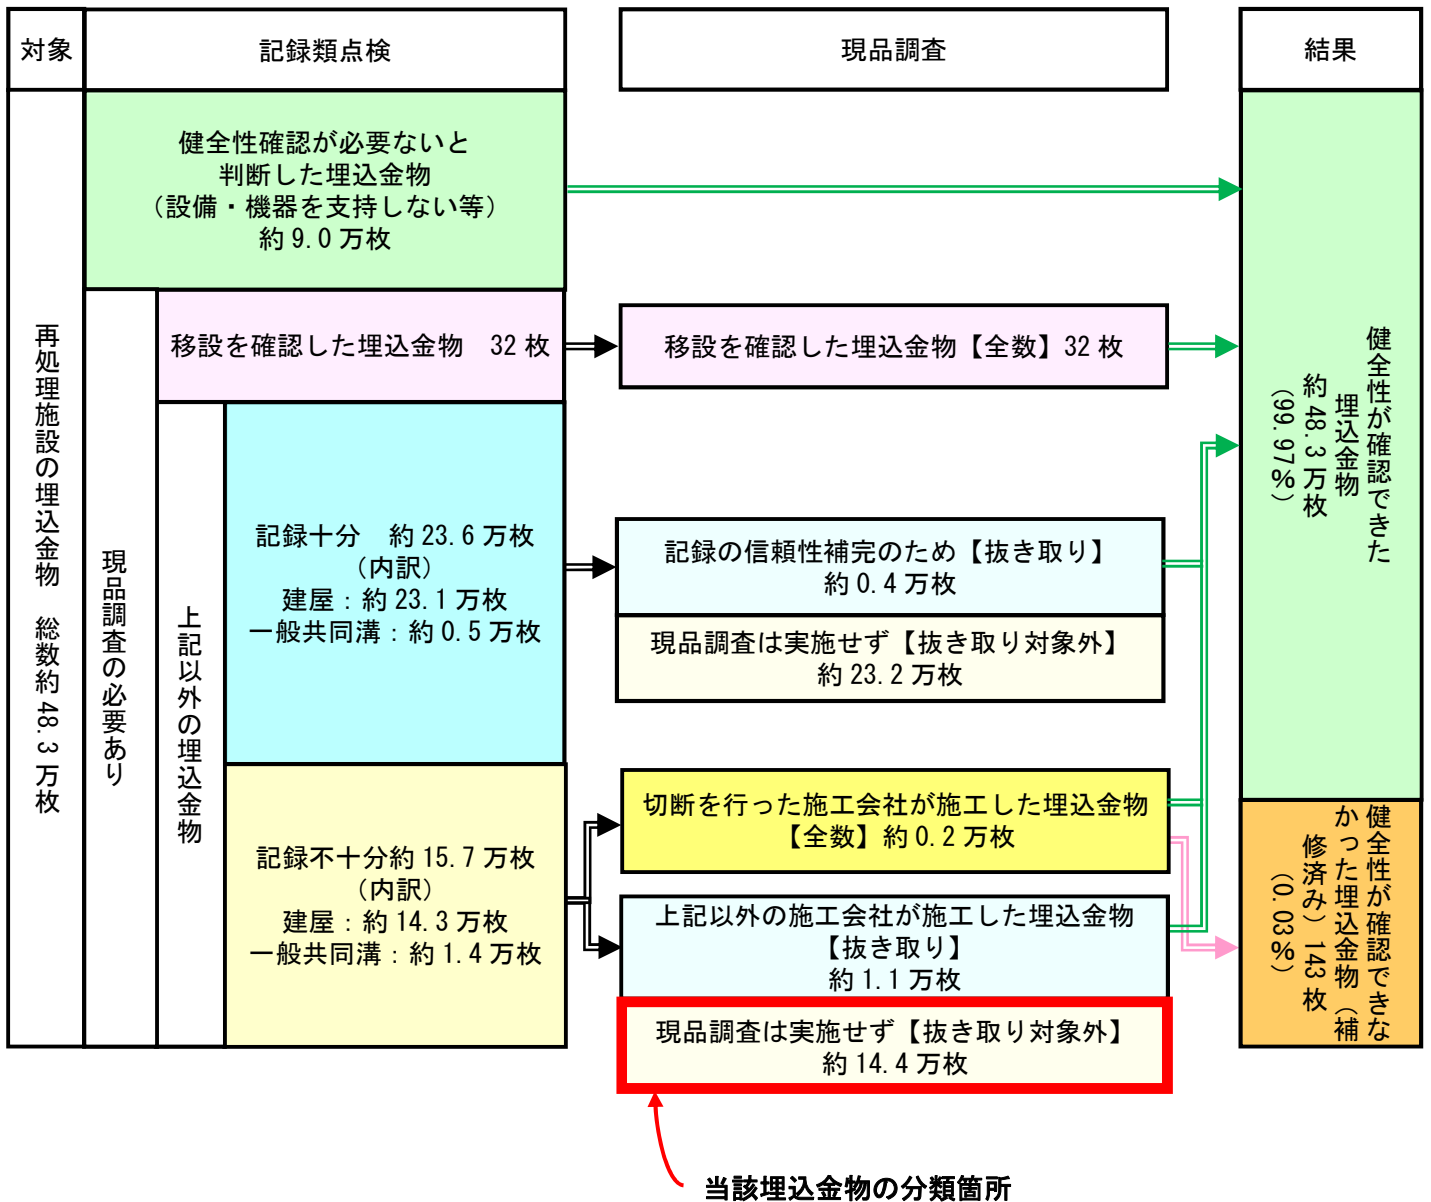
2003年に実施した埋込金物の調査状況

- 2003年6月
使用済燃料受入れ・貯蔵施設において、「埋込金物移設時にスタッドジベルが切断された」事象を確認した。
- 2003年8～12月
これを受け、再処理施設における埋込金物の調査を行った。
調査の結果、総数約48.3万枚のうち99.97%について健全性が確認できたと判断した。健全性が確認できなかった埋込金物（143枚）については補修した。

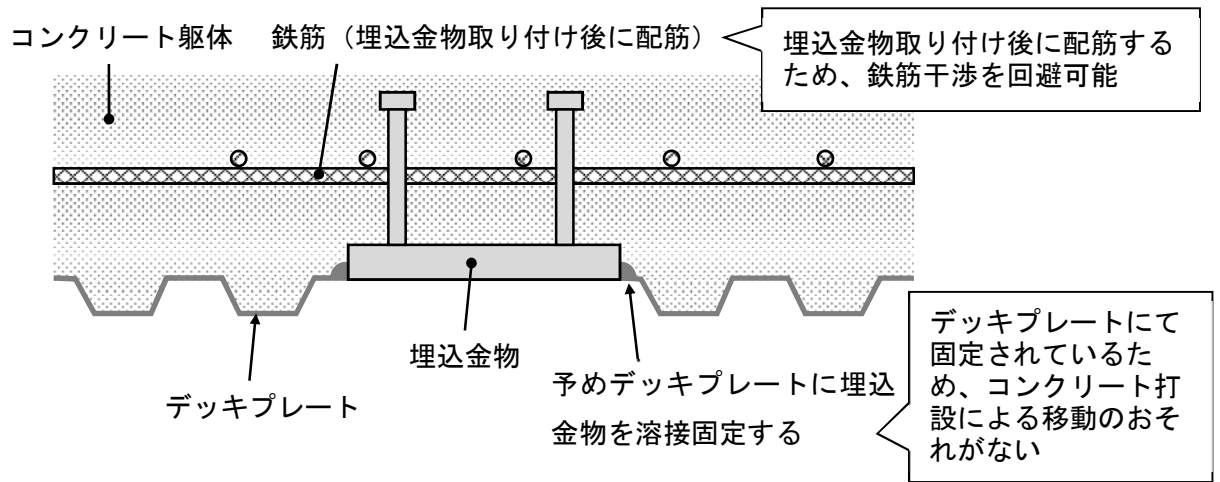
図-1 分類 a (構造・工法的にスタッドジベル切断のおそれがない埋込金物) の例 (デッキプレート工法)

分類	健全性確認が必要ないと判断した考え方
a. 構造・工法的にスタッドジベル切断のおそれがない埋込金物 (図-1)	埋込金物が支持架台・デッキプレート等に溶接で強固に取り付けられておりコンクリート打設により移動しないこと、スタッドジベルと鉄筋等が干渉しないような構造・工法であることが確認できたことで、取り付け時のスタッドジベルの健全性が確実で、かつ移設によるスタッドジベル切断の可能性がないため。
b. 後打ち金物 (図-2)	コンクリート打設後にコンクリート躯体にドリル穴をあけ、アンカーボルト（スタッドジベルに相当）を差し込んで固定する後打ち金物であることが確認できたものは工法的にアンカーボルトの切断が不可能であるため。
c. 既に耐力を確認済みの埋込金物	過去に 2003 年調査と同様な UT や強度評価、荷重試験で耐力を確認済みであることが確認できたため。
d. スタッドジベルねじ込み式（予備穴付）埋込金物 (図-3)	スタッドジベルがねじ込み式（予備穴付）で鉄筋等と干渉がなく取り付けられる構造・工法であり、かつコンクリート打設後に位置ずれがないことが確認できたことで、スタッドジベル切断の可能性がないため。
e. 仮設埋込金物	建設工事中に一時的に使用され、建設工事終了後は設備・機器を支持する機能を期待していないことが確認できたため。
f. 設備・機器を支持しない埋込金物	階段・手摺等の支持に使用され、設備・機器を支持しないため。

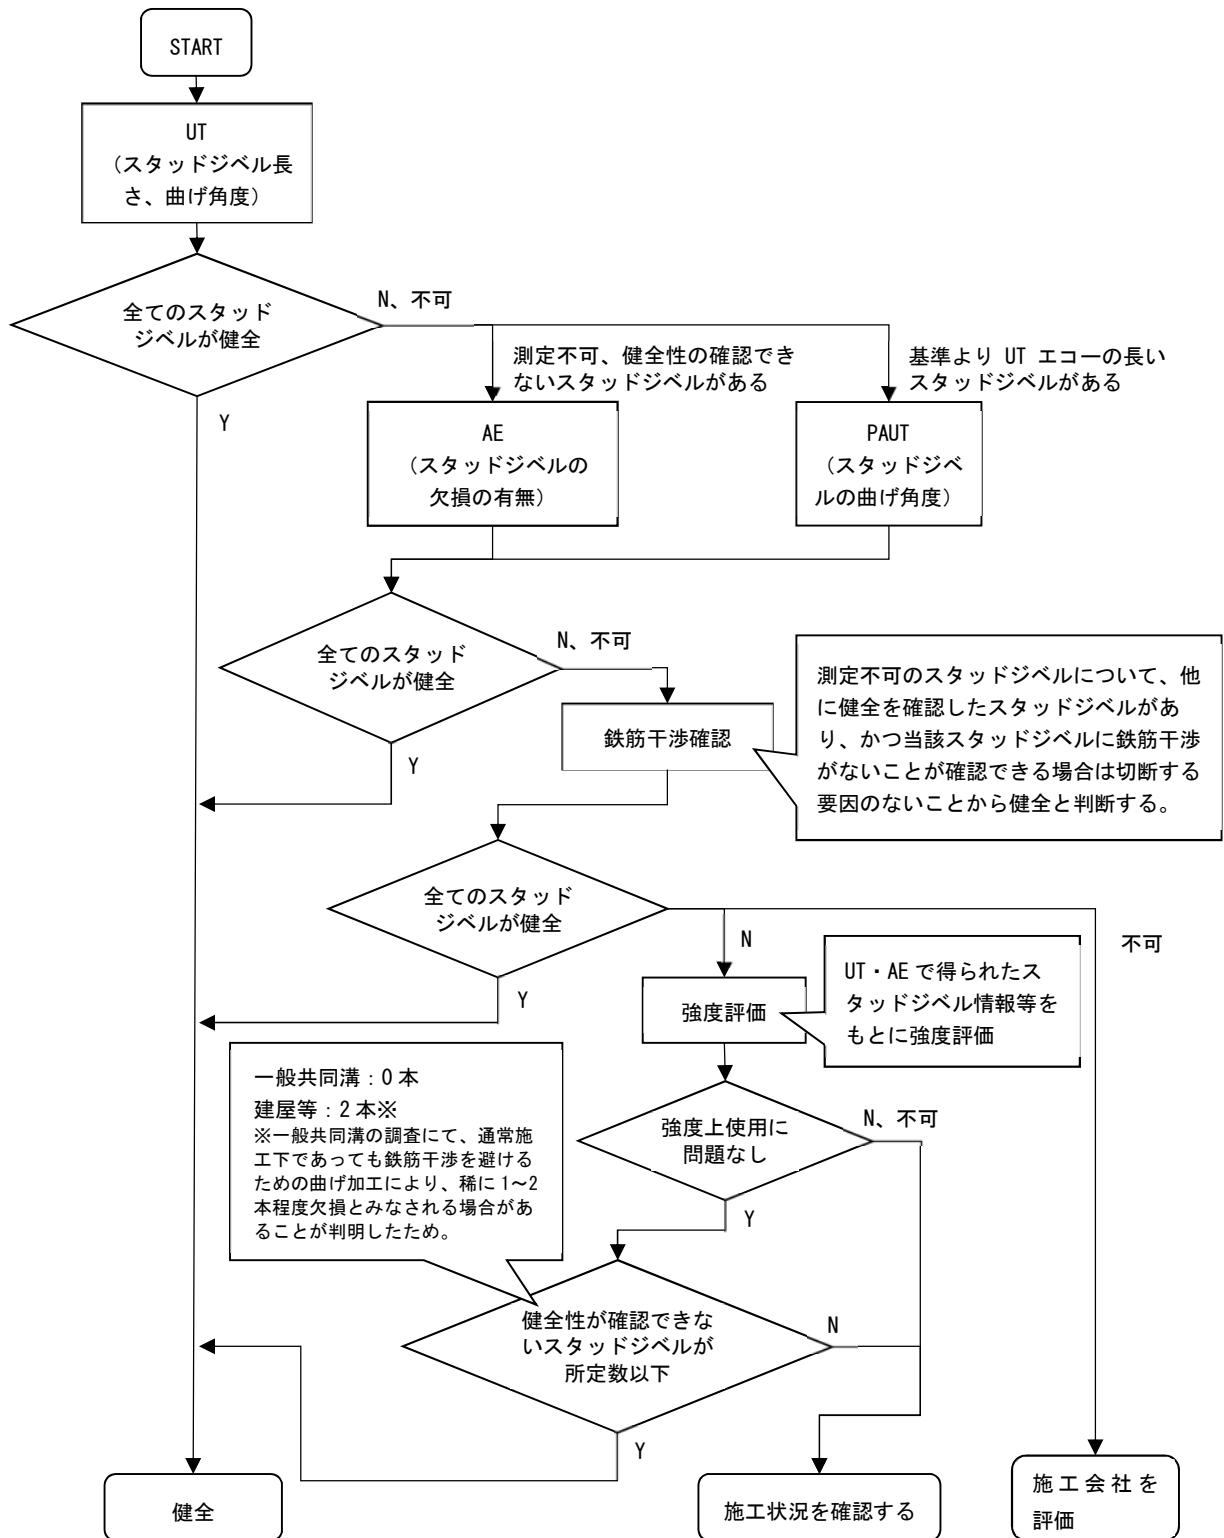
現品調査フロー

(備考) 以下の埋込金物については、評価の補完等が目的であるため、UTにて確認を行うこととした。

- 記録十分な埋込金物
- 記録不十分な建屋等の埋込金物のうち、代表建屋以外の施工建屋の埋込金物
- 設備・機器を支持しないが、重大事故対処時のアクセスルートの階段等を支持する埋込金物
