1号機PCVガス管理設備排気ファン全停に伴う LCO逸脱事象について（案）

2020年12月8日

東京電力ホールディングス株式会社

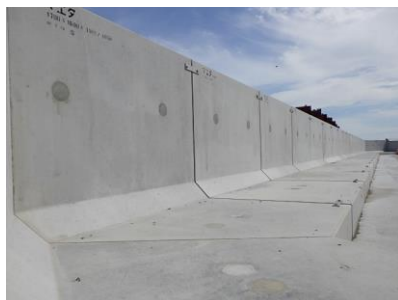
千島海溝津波防潮堤のL型擁壁

千島海溝津波防潮堤のL型擁壁の据付を2020年9月完了。今後日本海溝津波防潮堤を建設予定。
