# 「もんじゅ」の燃料体取出し作業の進捗状況について

日本原子力研究開発機構（JAEA）

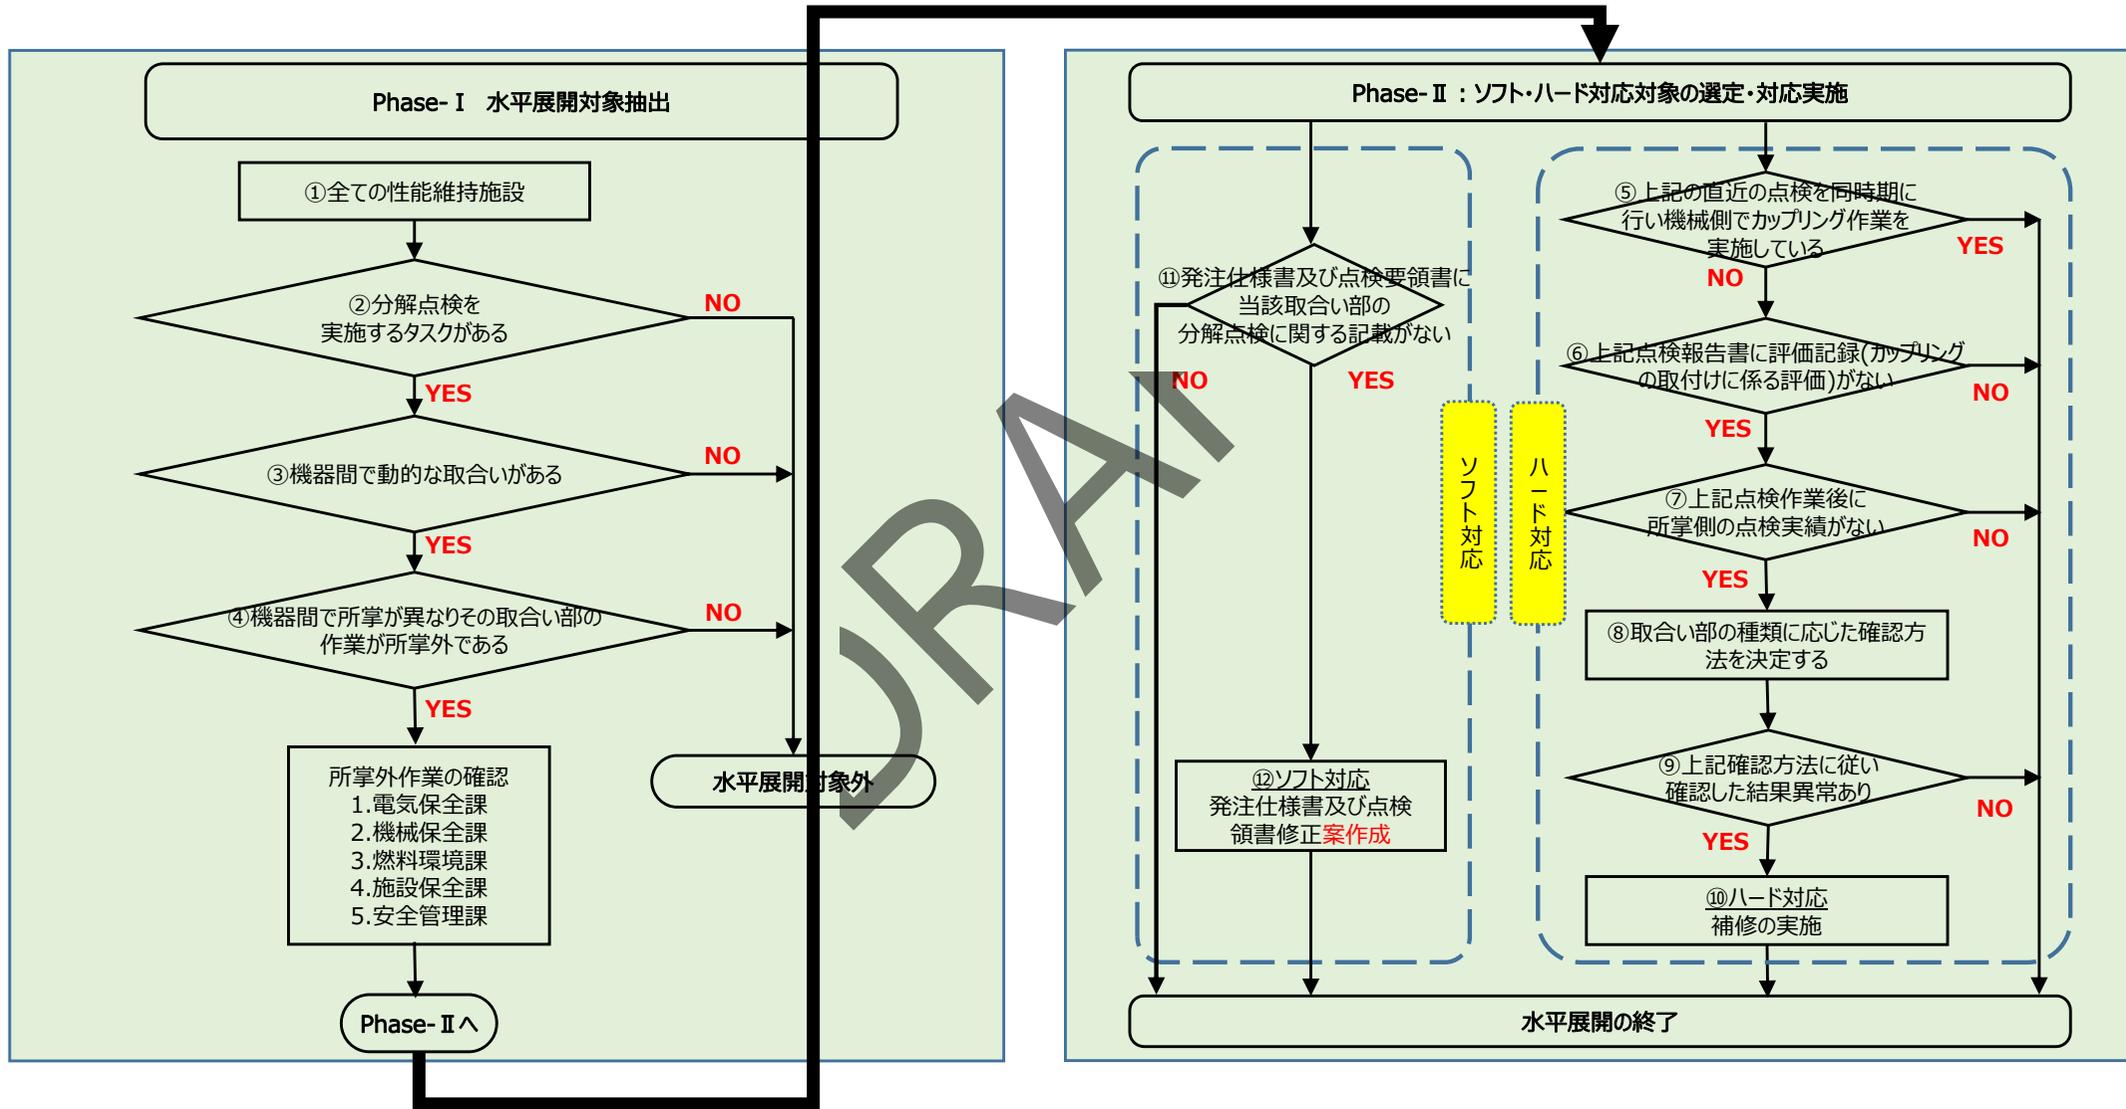
## 【水平展開フロー】

### ◆Phase- I：水平展開対象の抽出

全ての性能維持施設を対象に、分解点検にて機器間の動的な取合いがあり、その作業の所掌が異なり所掌外の作業の機器を抽出。【抽出済み】

### ◆Phase- II：ソフト、ハード対応対象の選定と対応実施（Phase- I で抽出した機器について以下の対応を実施）

(ハード対応) 点検時期が異なり、評価記録がない機器のうち本来の所掌側の点検が行われていないものは、健全性確認を行い、異常のあった機器については、要因分析を実施した上で補修する。【現在、機器 1 台要因分析中。その他は健全性を確認済み】

(ソフト対応) 発注仕様書及び点検要領書に当該取合い部の分解点検に関する記載がないか。記載がない場合は、再発の可能性があると考え記載を修正を実施する。【修正案の作成を完了】

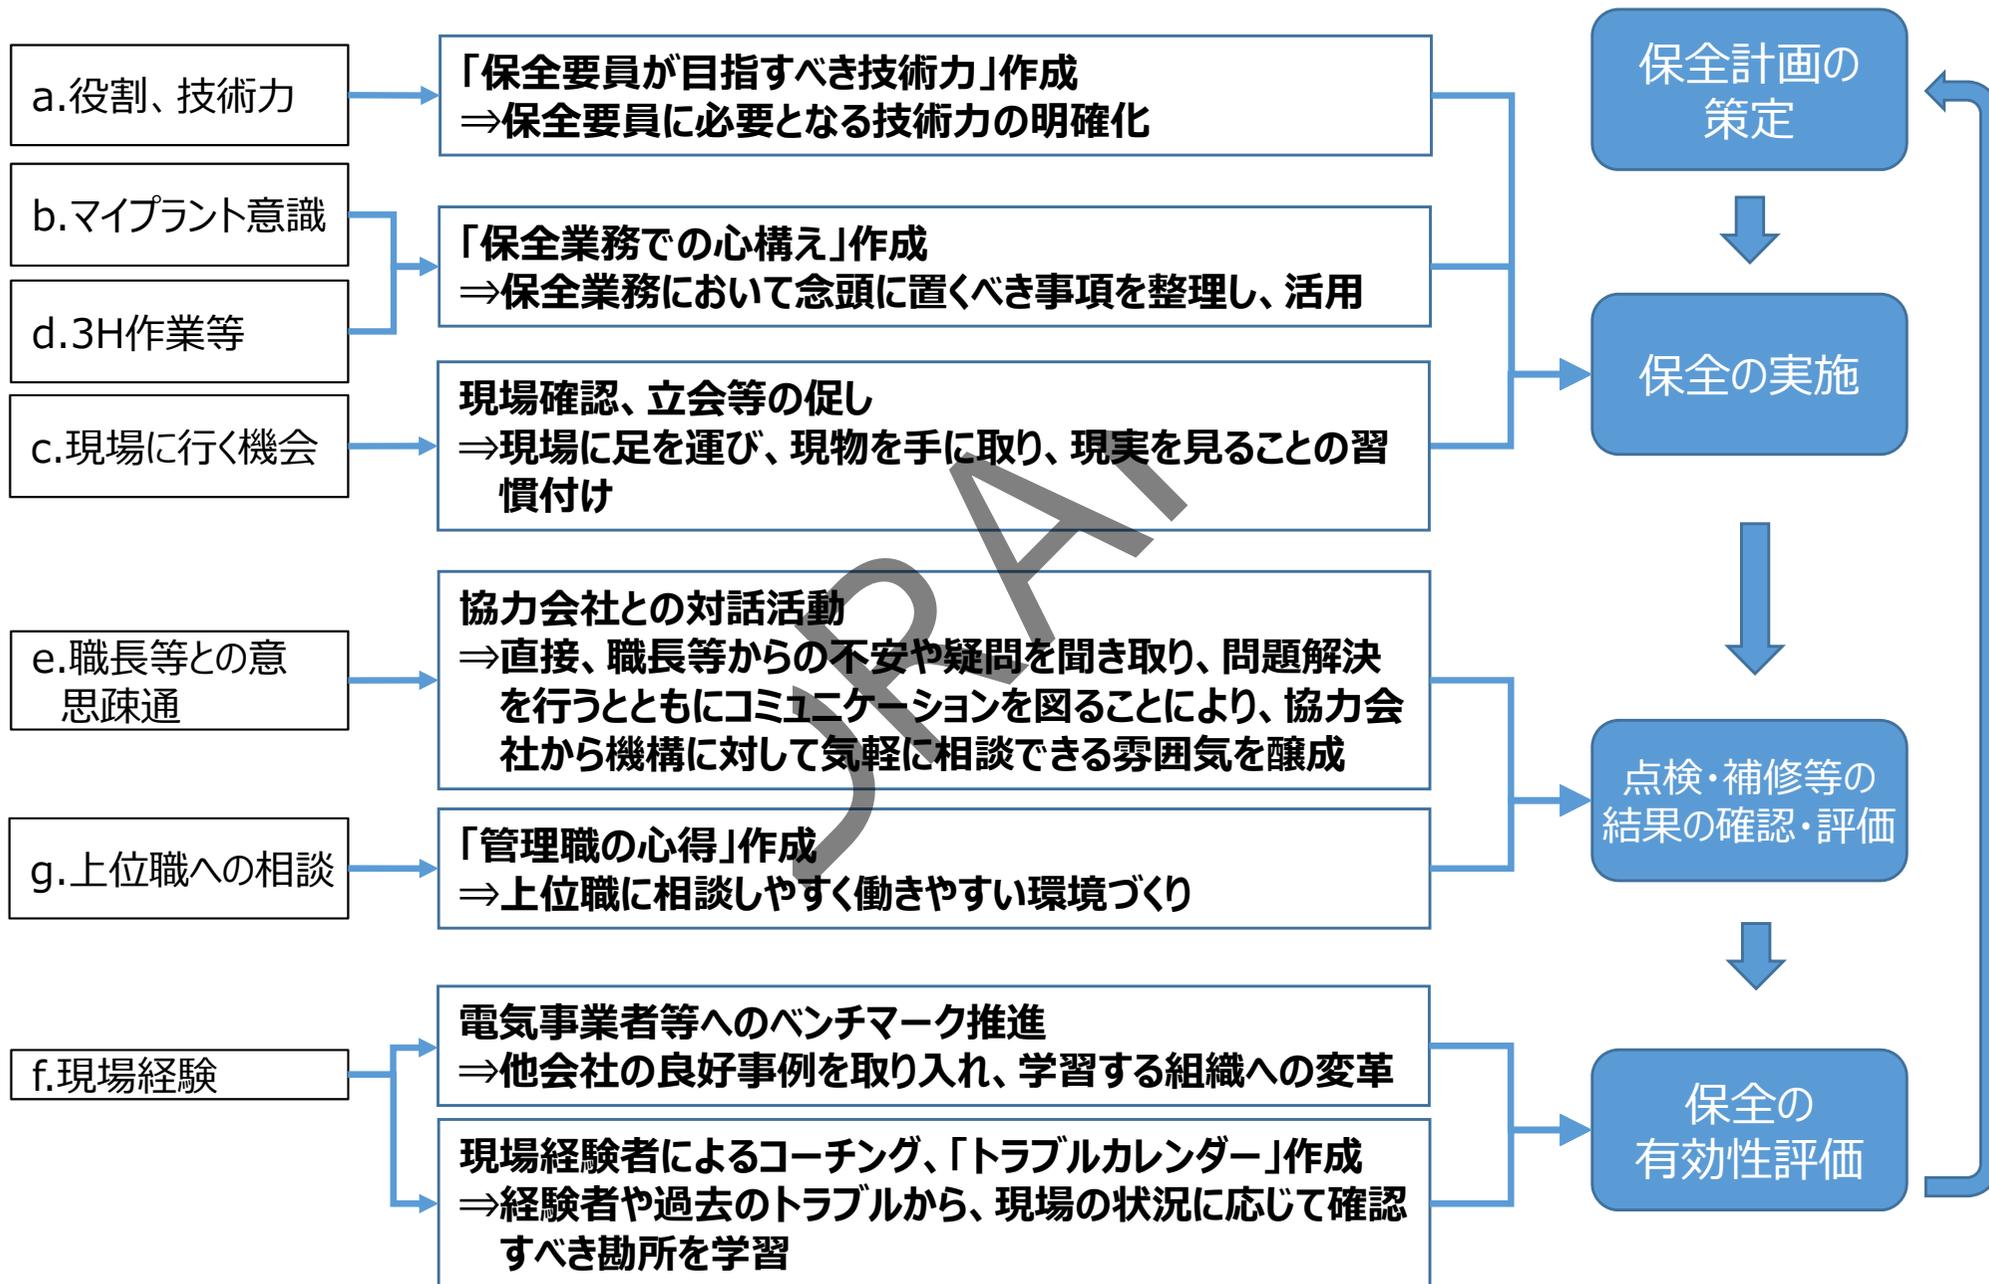
### (1)循環プロワが故障に至った要因から、背後要因を考察

事象	要因	背後要因
電動機のベアリングを逆向きに取り付け	担当者は特殊なベアリングであることを認識せず	<ul style="list-style-type: none"> <li>a. 保全要員の目指すべき役割、技術力に対する認識が低い</li> <li>b. もんじゅでの勤務が短い保全要員が多く、マイプラント意識の浸透が不十分</li> </ul>
	ホールドポイント(立会項目)となっていなかったため、ベアリングの取付け確認せず	<ul style="list-style-type: none"> <li>c. 現場に確認に行く機会が減少</li> <li>d. 3H作業等の、トラブルが起こりやすい状況を認識した対応が不十分</li> </ul>
通常とは異なる電動機駆動音の上昇が異常の兆候として報告されず	判断基準内、かつ、違和感程度であったため、異常の兆候であると勇断できず	<ul style="list-style-type: none"> <li>c. 現場に確認に行く機会が減少</li> <li>e. 現場を熟知している協力会社の作業グループの職長等との意思疎通が不十分 (気になる程度の機器情報が担当者に伝わりにくい)</li> <li>f. 保全経験の少ない保全要員が多い →現場に行っても、定められた確認項目以外の確認ポイントが理解が不十分 →異常の兆候の判断に不安感</li> </ul>
	駆動音の上昇に気づいた際に上位職と相談せず	<ul style="list-style-type: none"> <li>g. 職場に繁忙感があり、現場で気づき事項や疑問点が発生しても、上位職への相談を切り出しにくい雰囲気</li> </ul>

(2)抽出した背後要因に基づき、現場力の更なる改善のため、以下の対策に取り組む
