1 2月4日 公開会合の追加要求データ

補足資料

加圧器スプレイライン配管切断時の変位に基づく拘束力評価 (1/2)

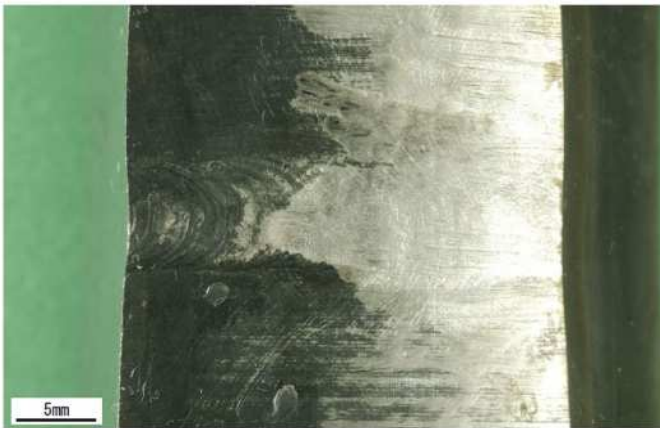
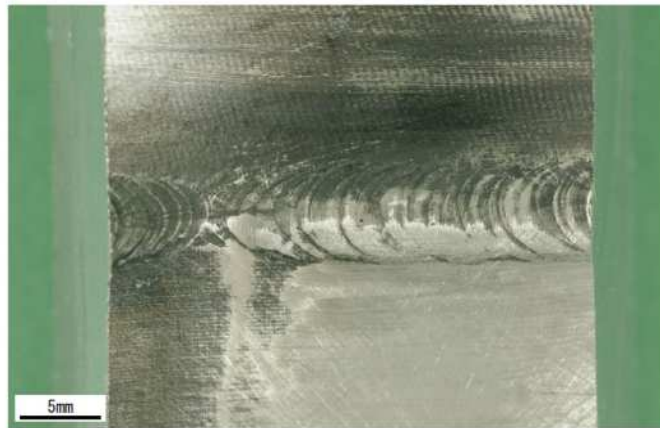
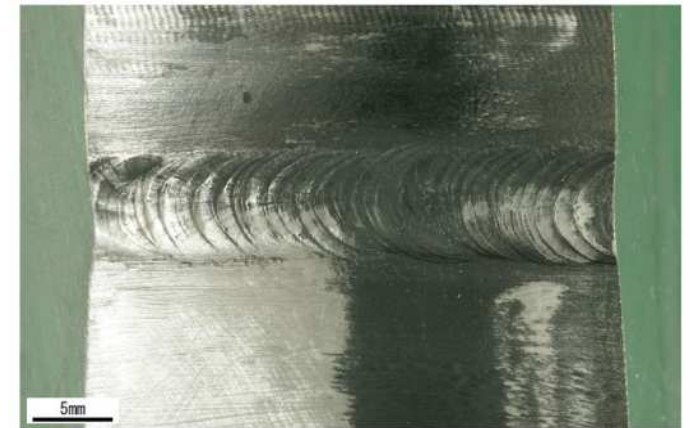
当該管 180°側（270°-180°-90°）拡大

・ 180°側の内面は、残留応力測定での歪みゲージ貼り付けのために溶接ビードの研磨作業を一部で実施している。

・ 内面側の歪みゲージ貼り付け作業に伴う表面研磨により溶接部ビード形状の情報が一部欠落している。

UT指示長さ51mmに対し、割れの長さ（PT指示長さ）は60mmであり、UT指示長さのばらつきを考慮して整合していたと評価する。

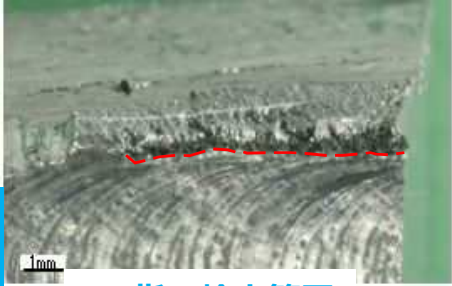
PT指示詳細

① (270°側) の当該部破面性状を調査した結果、凹凸が多いことが確認された。その結果亀裂性状の影響により①は、UTによる検出が困難であったと考える。なお、③ (90°側) では滑らかな亀裂性状であり、UTによる指示を検出している。

評価	滑らかな性状であったため、UTで幅広く検出されたと考えられる。	複雑な性状（凹凸）であったため、UTでは未検出となる範囲が生じ、PTでは指示が得られたものとする。

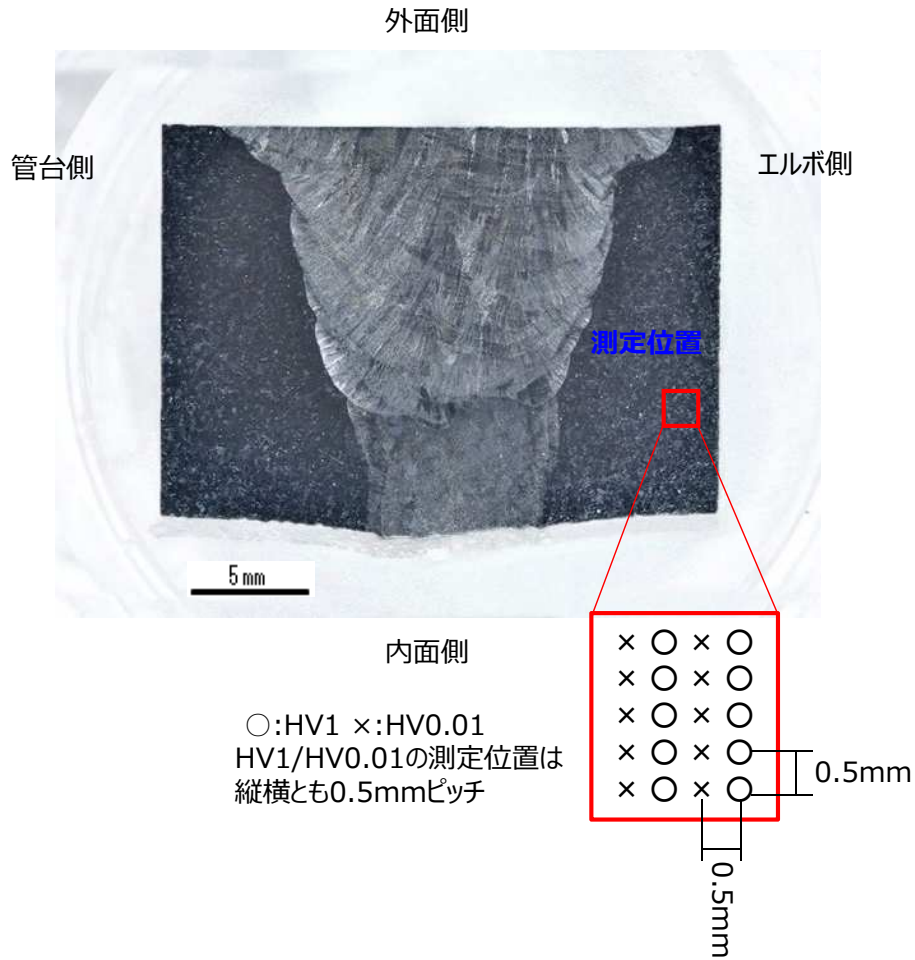
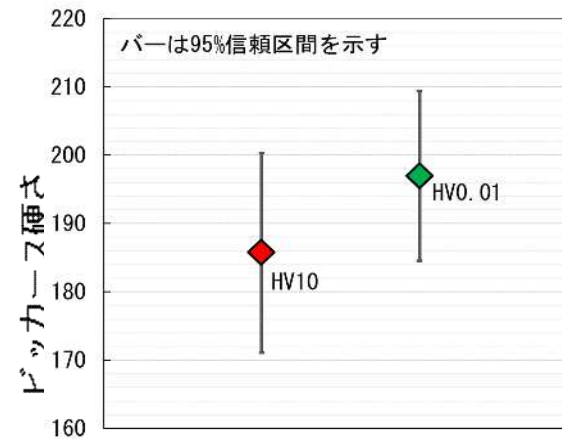
硬さのバラツキが少ない母材一般部において、1kgfと0.01kgfの試験荷重で硬さ試験を行い、試験荷重の違いによる硬さの差異を確認した。

試験荷重1kgfでの硬さ試験結果は、試験荷重0.01kgfの試験結果に比べて、平均的に**約11**小さくなる。

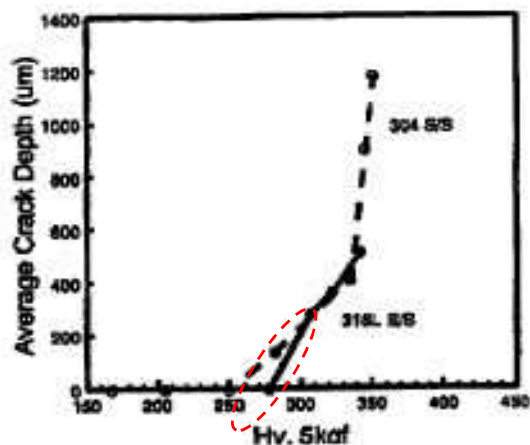
図1 SCC発生の閾値

- 硬化に起因するSCC発生は、PWR環境下では知見がないものの、PWR環境よりSCCの感受性の高いBWR環境の知見として、概ね硬度300HV以上でSCC発生の可能性があるものとされている。
- 硬化に起因するSCCの進展は、電共研で取得した硬度依存性データをもとに195HV以下での亀裂進展が認められていない。
- したがって、表面硬度300HV以上、板厚内硬度195HVを超える硬さはSCCの発生・進展の可能性がある。

(1%ひずみ, 試験温度: 288℃, 溶存酸素濃度: 8ppm)

図3 BWR環境下でのSCC発生試験

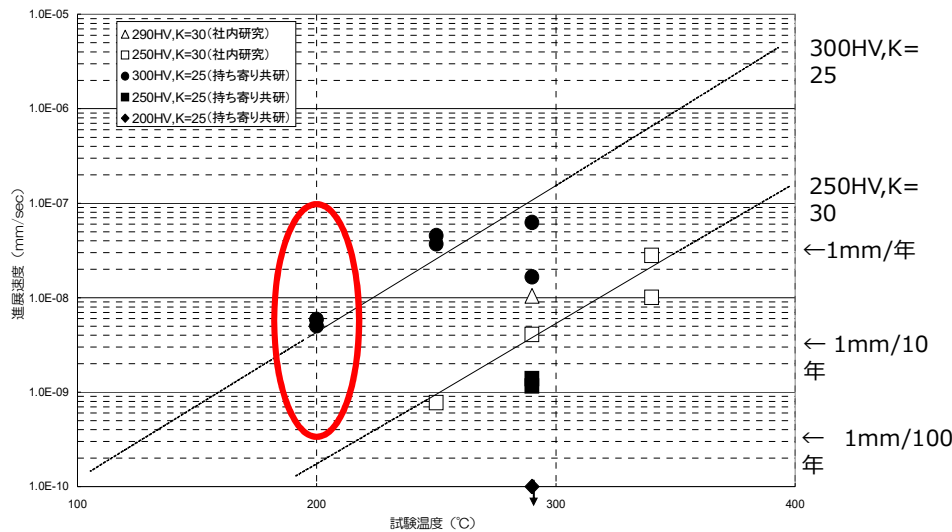
図1 SCC進展速度の温度依存性

- 電共研において、PWR環境中のSCC亀裂進展速度の温度依存性を検証しており、200℃での進展速度は、硬度300HVの場合10年で2mm程度、250HVの場合100年で1mm程度の進展速度である。
- 配管板厚内部の硬さは、今回計測を行った実機のように、250HV程度以下であっても、200℃以上の温度環境においては、プラントライフを考慮した際にわずかながら傷が進展し、顕在化する可能性がある。

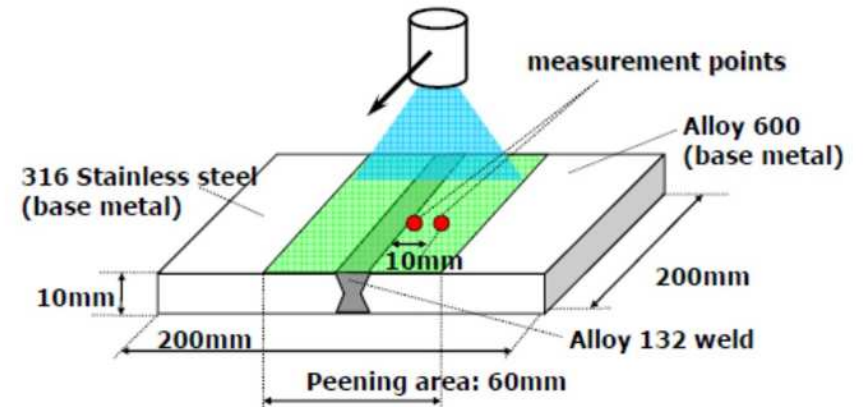
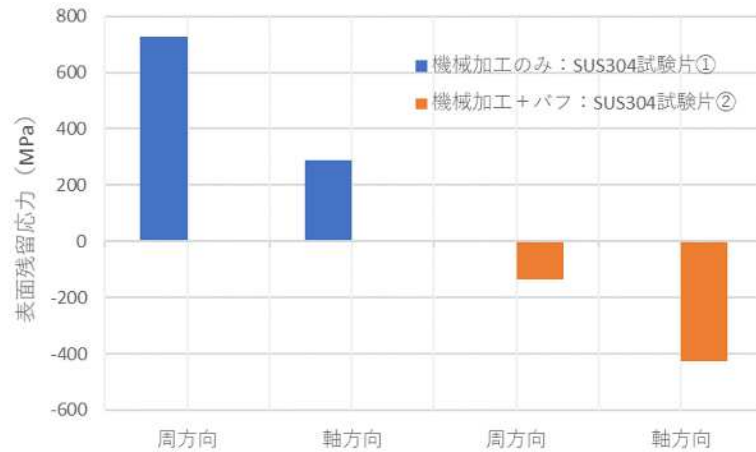
図1 応力改善バフ研磨の効果 (三菱重工資料)

・本試験は管台内面の機加工である旋削を模擬した平板試験体の結果による。

- 応力改善（バフ研磨、ピーニング）を行うことで、表面の残留応力を圧縮側に改善することができる。

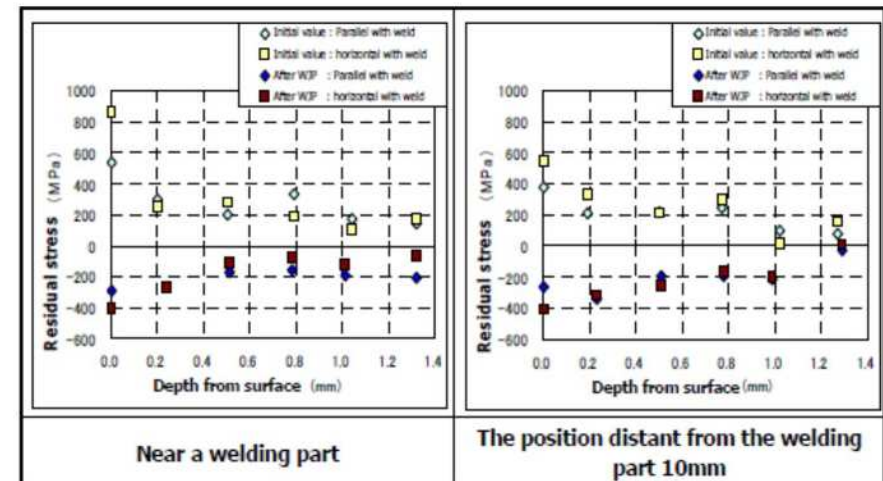
図2 応力改善W J Pの効果

Fig.6 Results of residual stress improvement effect of butt
