大飯発電所 3号機
加圧器スプレイライン配管の分析調査の状況について
(非破壊検査等の結果)

関西電力株式会社

2020年11月25日

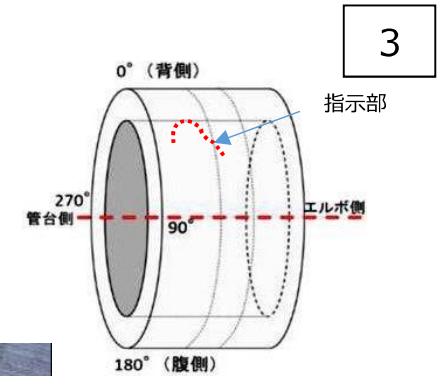
- 拡大観察により、溶接裏波近傍のエルボ側に亀裂を確認した。
- 管内面全体が黒色に変色しており酸化皮膜の存在は確認できたが、通常とは異なる顕著な酸化物、付着物は認められなかった。
- なお、亀裂以外の箇所については、サンプル（比較対象）との外観上の有意な差はなかった。

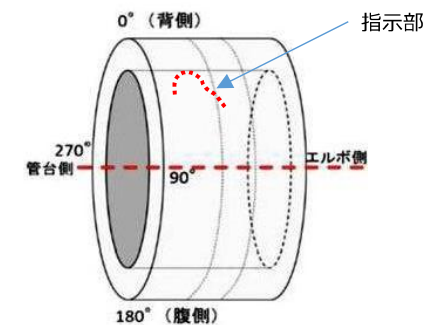
外表面及び内面の溶接部近傍を全周にわたりPTを実施した結果、1箇所指示が認められた。

- 現地でのUTで検知した位置とほぼ同じ位置（エルボ側溶接裏波近傍）に指示を確認した。
- 外表面、内面ともに溶接部近傍において上図以外のPT指示は認められなかった。

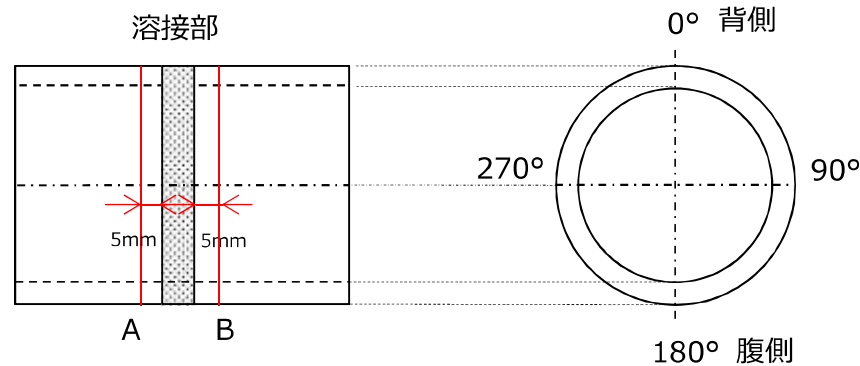
図1：寸法測定箇所

図1の測定箇所にて計測した結果、表1、2のとおりであった。

➤ 溶接による有意な変形や歪は認められず、また、当該部とサンプル部で有意な差異は認められなかった。

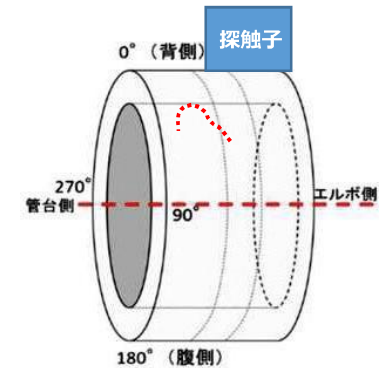
図1：FMC/TFM亀裂性状検出結果
(X位置：0°-1mm)

外面UTの結果、配管内面のコーナーエコー及び亀裂性状を検出した。

- FMC/TFMの結果、コーナーエコーの長さ及び亀裂性状は、現場UTの結果と同様であることから、現場UTにおける最大深さ位置（0° + 3mm）を最深部と想定し切断することとした。

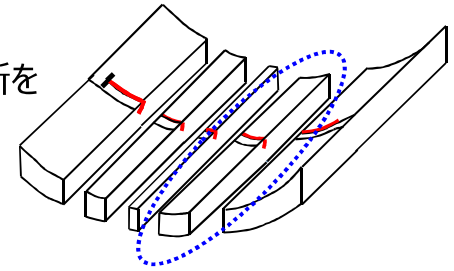
破面開放に向けて、内面PTおよびUT結果を踏まえ、亀裂の起点・最深部を避けて軸方向に細断を行った。細断後、破面開放の方法を判断するため、初めに開放する② aの断面のPTを実施した。

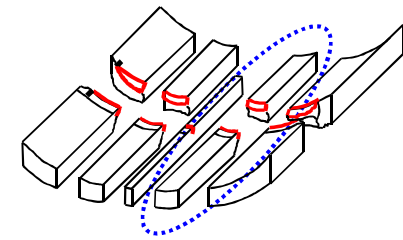
図：亀裂破面外観

破面の外観観察の結果、下図のような破面が確認された。

- 破面外観観察では、粒界割れのような性状が認められた。
- また、最深部の亀裂深さは約4.4mmであり、現時点で必要最小厚さを満足していることを確認した。
- 今後、SEM観察にて詳細な確認を行う。
