## 高浜発電所4号機の定期検査状況について (蒸気発生器伝熱管損傷に関する点検状況の続報)

2021年1月14日  
関西電力株式会社

添付資料：高浜発電所4号機の定期検査状況について  
(蒸気発生器伝熱管損傷に関する点検状況の続報)

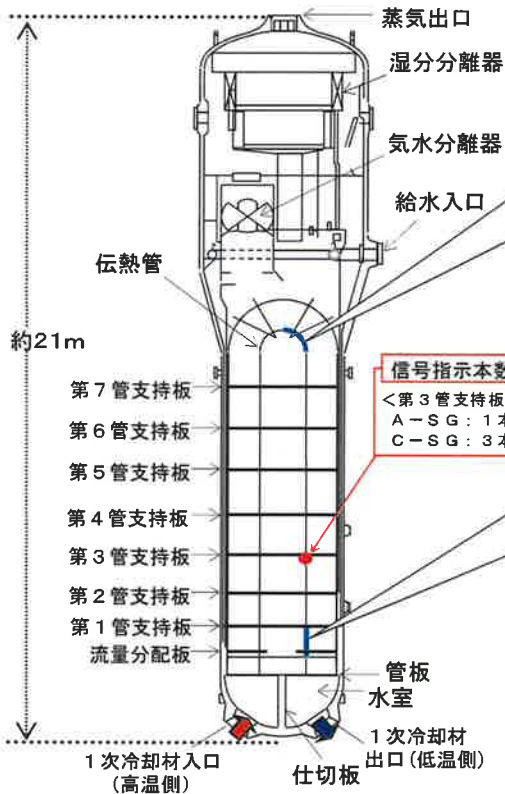
### 蒸気発生器の概要図

高浜発電所4号機（加圧水型軽水炉 定格電気出力87万キロワット、定格熱出力266万キロワット）は、2020年10月7日から第23回定期検査を実施しており、3台ある蒸気発生器（SG）の伝熱管全数<sup>※1</sup>について渦流探傷検査（ECT）<sup>※2</sup>を実施した結果、A-SGの伝熱管1本、C-SGの伝熱管3本の管支持板<sup>※3</sup>部付近に外面（2次側）からの減肉とみられる有意な信号指示が認められました。

発生箇所
