高浜発電所 4号機 蒸気発生器伝熱管の損傷について (概要版)

2021年1月28日

1. 事象の概要

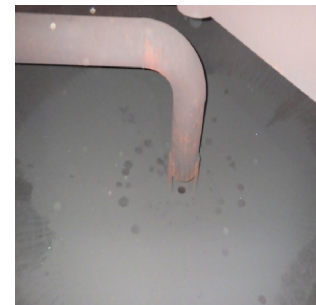
③ SGBDタンク

- 仮設ストレーナを確認した結果、スラッジおよび鉄さびを確認したが異物は確認できなかった。
- 系外ブローラインを確認した結果、異物は確認できなかった。
- 復水器回収ラインを確認した結果、異物は確認できなかった。
