高浜発電所 4号機 蒸気発生器伝熱管の損傷について (概要版)

2021年2月3日

1. 事象の概要

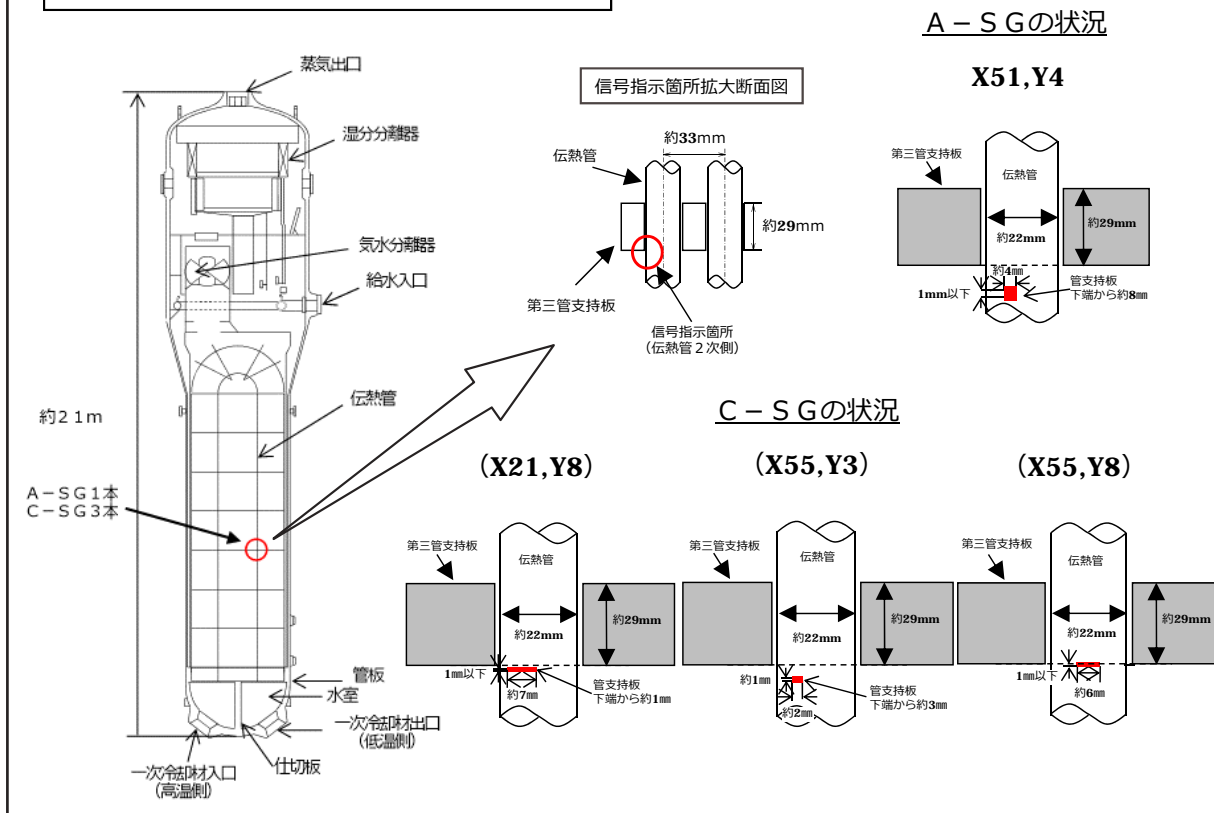
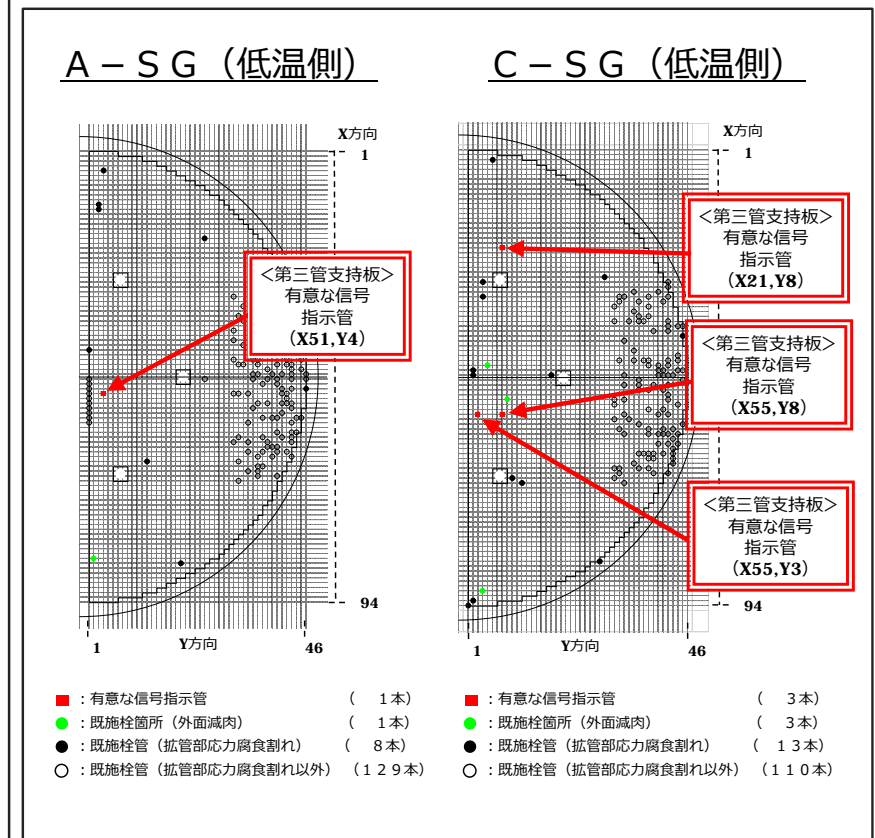
SG伝熱管信号指示箇所概要図

その結果、A-SGの伝熱管1本およびC-SGの伝熱管3本の伝熱管4本について、管支持板部付近に、外面からの減肉とみられる有意な信号指示を確認したことから、実用発電用原子炉及びその附属施設の技術基準に関する規則第18条並びに第56条に適合しておらず、実用発電用原子炉の設置、運転等に関する規則第134条に該当することを、11月20日13時00分に判断した。

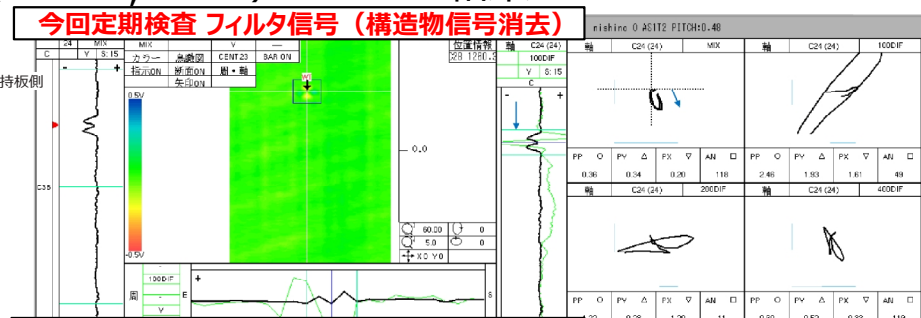
【A-SG X51-Y4 リサーチ波形】

- ・位相角評価から、外面指示の特徴を持っている。
- ・指示は複数のコイルで検出されており、指示の中心部のコイルは周方向成分、両端部のコイルでは軸方向成分の特徴を持っている。

上記の通り軸方向成分および周方向成分の両方の成分が読み取れるため、広がりを持つ減肉と評価する。(下図参照)

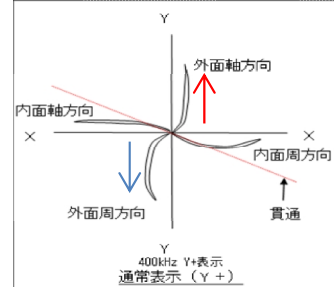
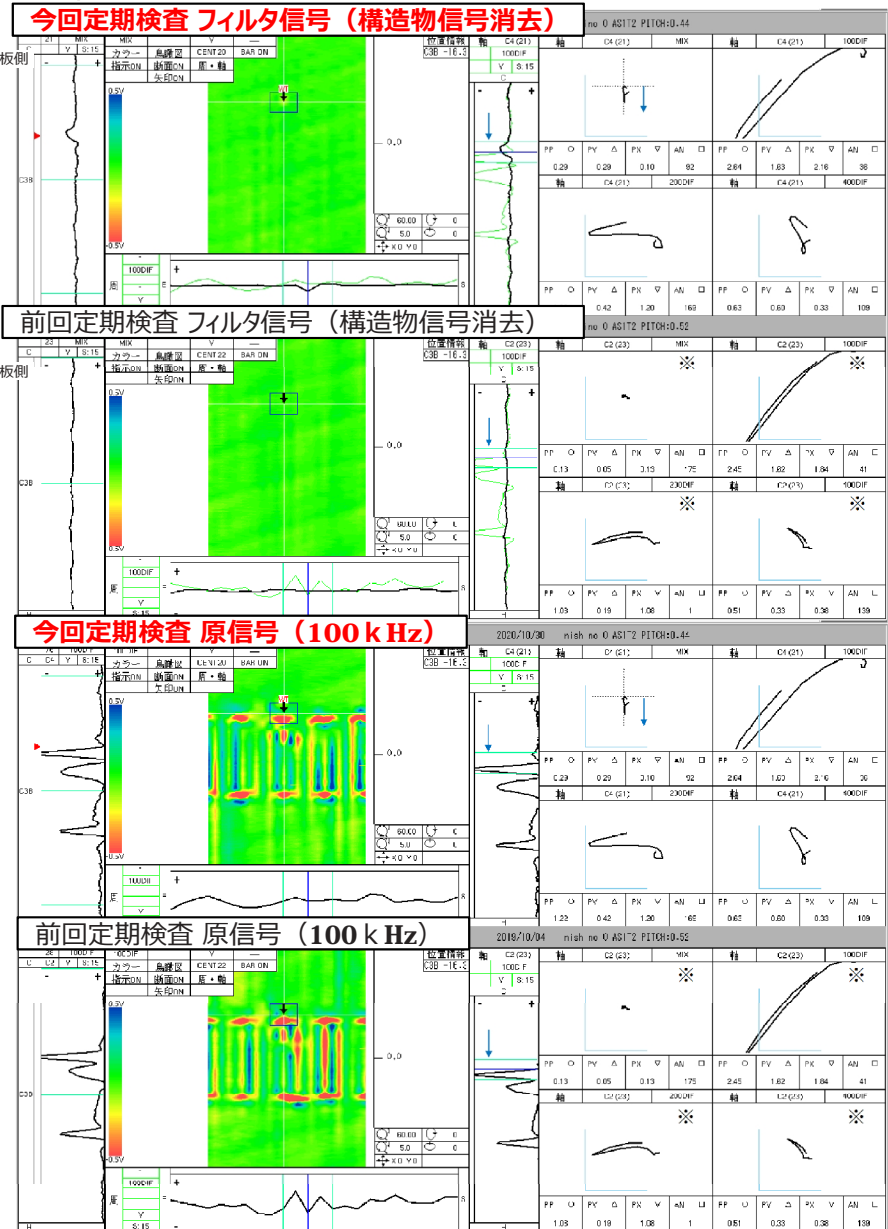
【C-SG X55-Y3 リサージュ波形】

- ・位相角評価から、外面指示の特徴を持っている。
- ・指示は複数のコイルで検出されており、指示の中心部のコイルは周方向成分、両端部のコイルでは軸方向・周方向成分の特徴を持っている。

上記の通り軸方向成分および周方向成分の両方の成分が読み取れるため、広がりを持つ減肉と評価する。(下図参照)

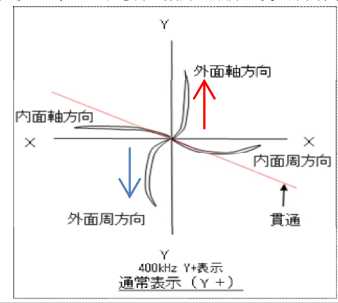
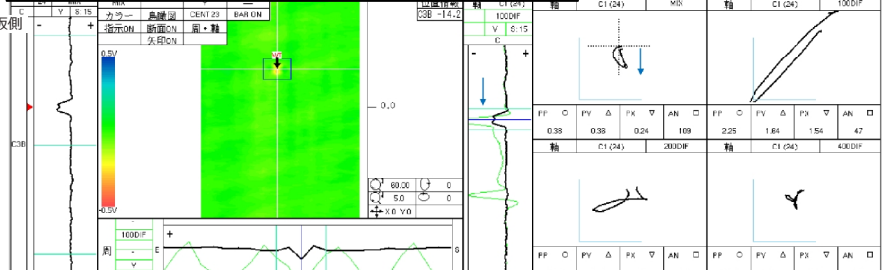
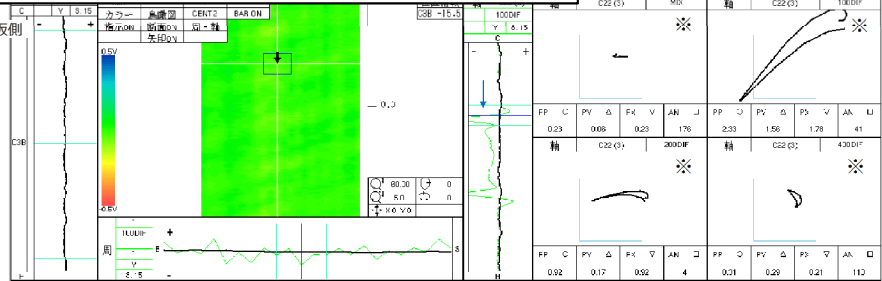
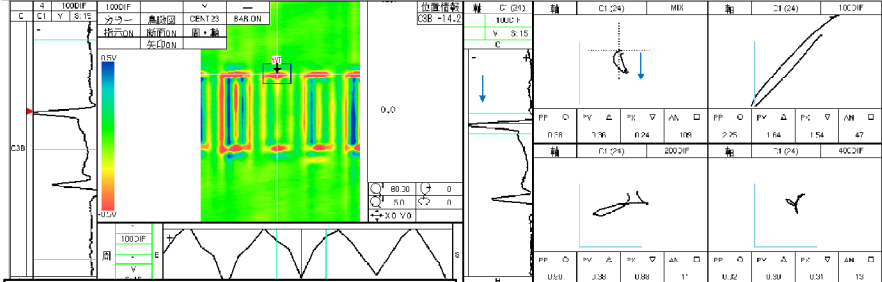
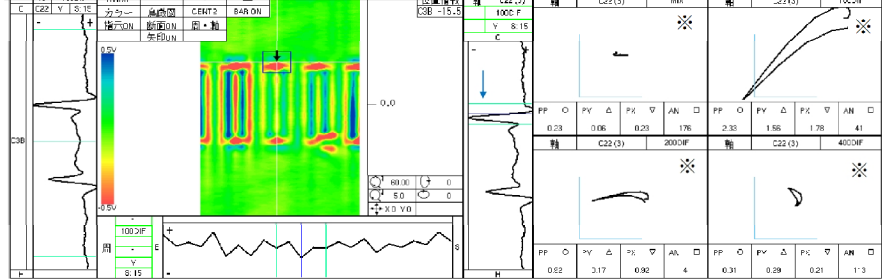
C-SG低温側第三管支持板 (X55, Y8) のECT結果

減肉率: 約32%

- ・位相角評価から、外面指示の特徴を持っている。
- ・指示は複数のコイルで検出されており、指示の中心部のコイルは周方向成分、両端部のコイルでは軸方向・周方向成分の特徴を持っている。

上記の通り軸方向成分および周方向成分の両方の成分が読み取れるため、広がりを持つ減肉と評価する。(下図参照)

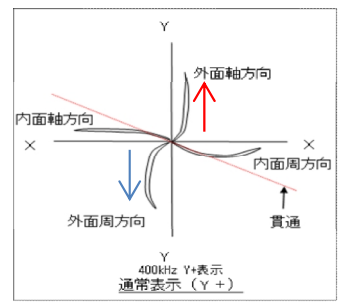
【C-SG X21-Y8】リサージュ波形

減肉率: 約36%

- 位相角評価から、外面指示の特徴を持っている。
- 指示は複数のコイルで検出されており、指示の中心部のコイルは周方向成分、両端部のコイルでは軸方向・周方向成分の特徴を持っている。

上記の通り軸方向成分および周方向成分の両方の成分が読み取れるため、広がりを持つ減肉と評価する。(下図参照)

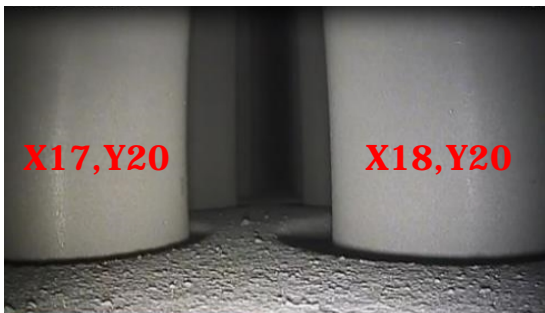
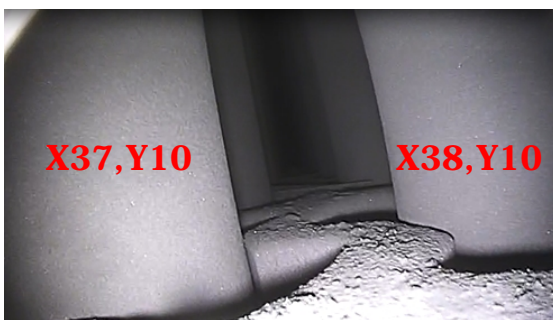
AおよびC - S Gの管板、流量分配板、第一および第二管支持板の上面の全ての範囲並びに減肉が認められた伝熱管近傍の第三管支持板の下面について目視点検を実施した。また、念のため、AおよびC - S Gの第三管支持板以上の管支持板上面の全ての範囲の目視点検を実施した。

- 伝熱管から剥離したスケールおよびスラッジ以外の異物は確認できなかった。

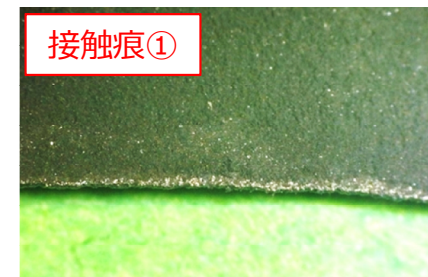
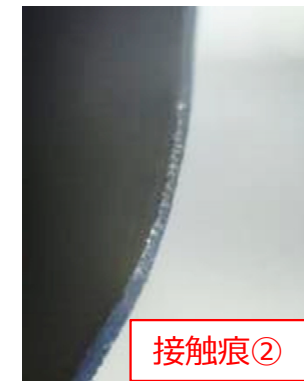
- 回収スケールの表面を観察した結果、凸面および側面に接触痕を確認した。また、形状（**R形状**）を計測した結果、直径約22.6mmの円筒状に沿った形状であり、これは伝熱管の外径22.23mmに近い形状である。

大きさ：約23mm×約11mm
厚さ：約0.3mm
質量：約0.25g

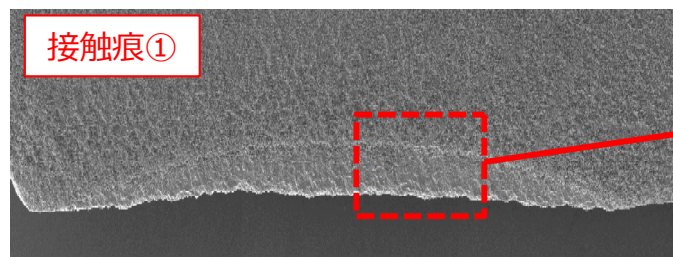
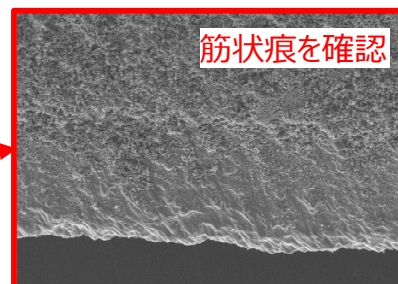
- 接触痕を拡大観察した結果、凸面の接触痕③には筋状痕が確認できなかったが、側面の接触痕①、②に筋状痕を確認した。

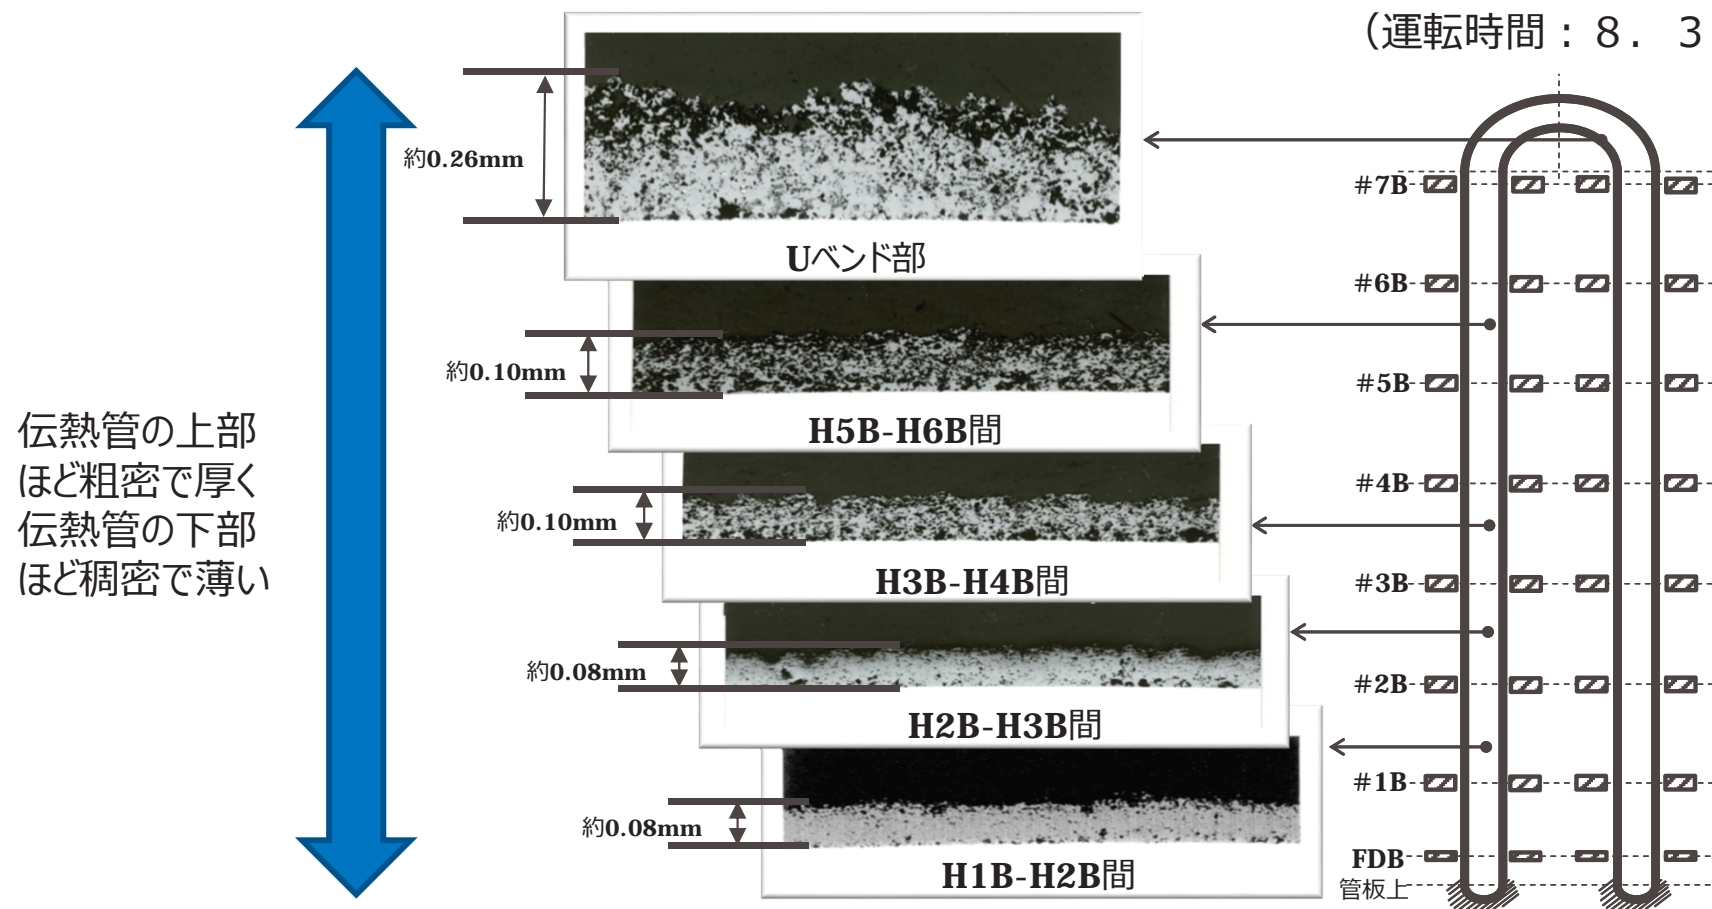
(高浜発電所3号機 抜管調査時断面 マイクロ観察)

平成8年に高浜発電所3号機第9回定期検査で健全性確認を目的に伝熱管の抜管調査を実施した際、伝熱管各部位 (SG上方からUバンド部、第六から第五管支持板の間、第四から第三管支持板の間、第三から第二管支持板の間、第二から第一管支持板の間) のスケールについて、断面マイクロ観察を実施している。その結果、伝熱管の上部のスケールほど粗密で厚く、伝熱管の下部ほど稠密で薄いということを確認した。

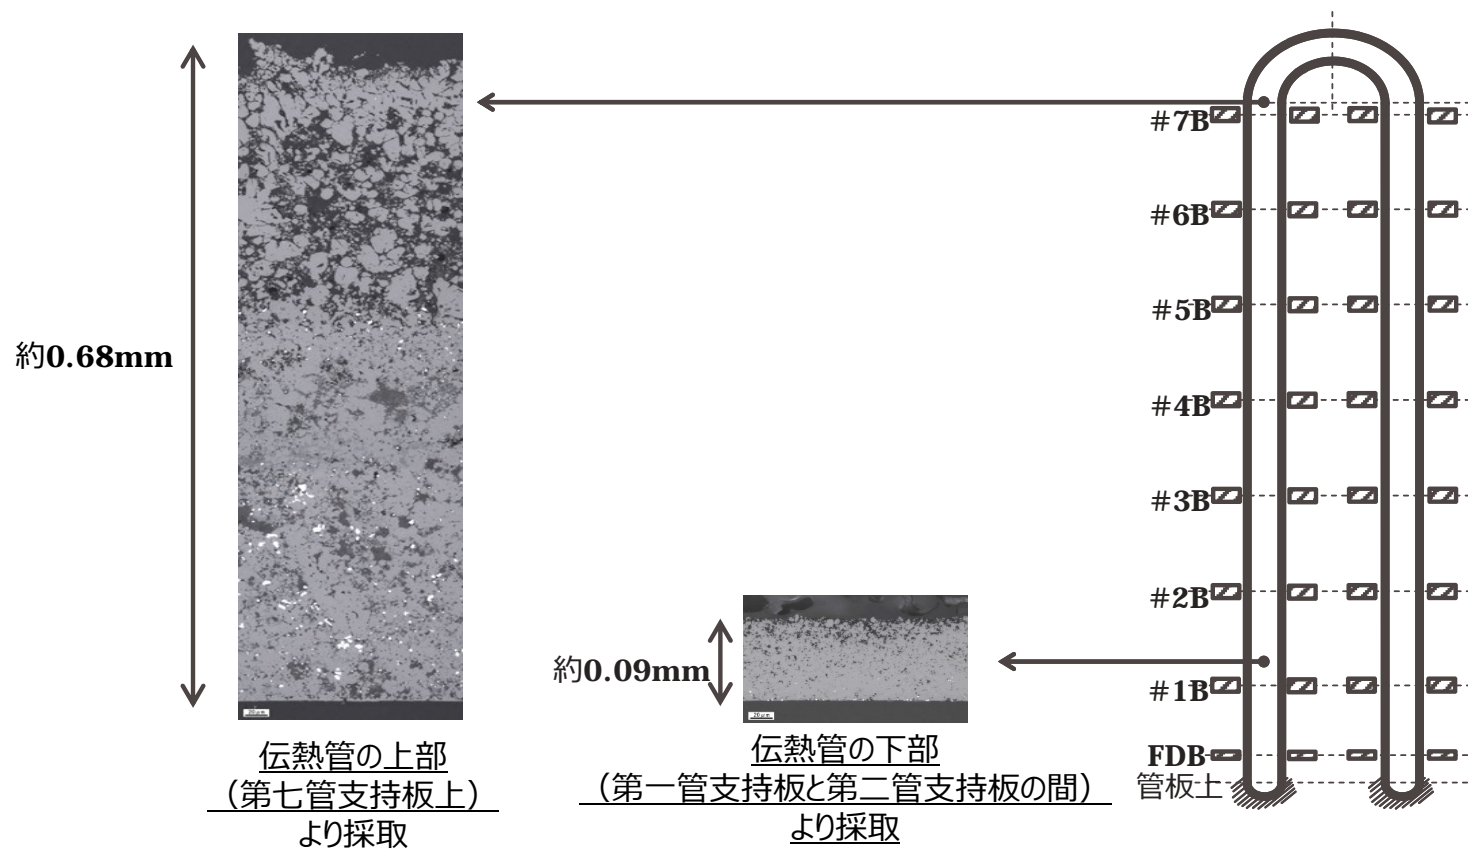
(高浜発電所 4号機におけるスケール調査実績)

高浜発電所 4号機今回 (第23回) 定期検査において、伝熱管の上部 (第七管支持板上) および伝熱管の下部 (第一管支持板と第二管支持板の間) から1サンプルずつスケールを回収し、性状を確認した結果、伝熱管の上部 (第七管支持板上) のスケールは粗密で厚く、伝熱管の下部 (第一管支持板と第二管支持板の間) では稠密で薄いということを確認した。

以上の調査結果から、稠密なスケールは伝熱管の下部で発生し、粗密なスケールは伝熱管の上部で発生することを確認した。
