「東京電力福島第一原子力発電所事故の調査・分析に係る 中間取りまとめ（案）」について

令和3年1月27日
原子力規制庁

東京電力福島第一原子力発電所事故に係る 調査・分析の取りまとめのポイント

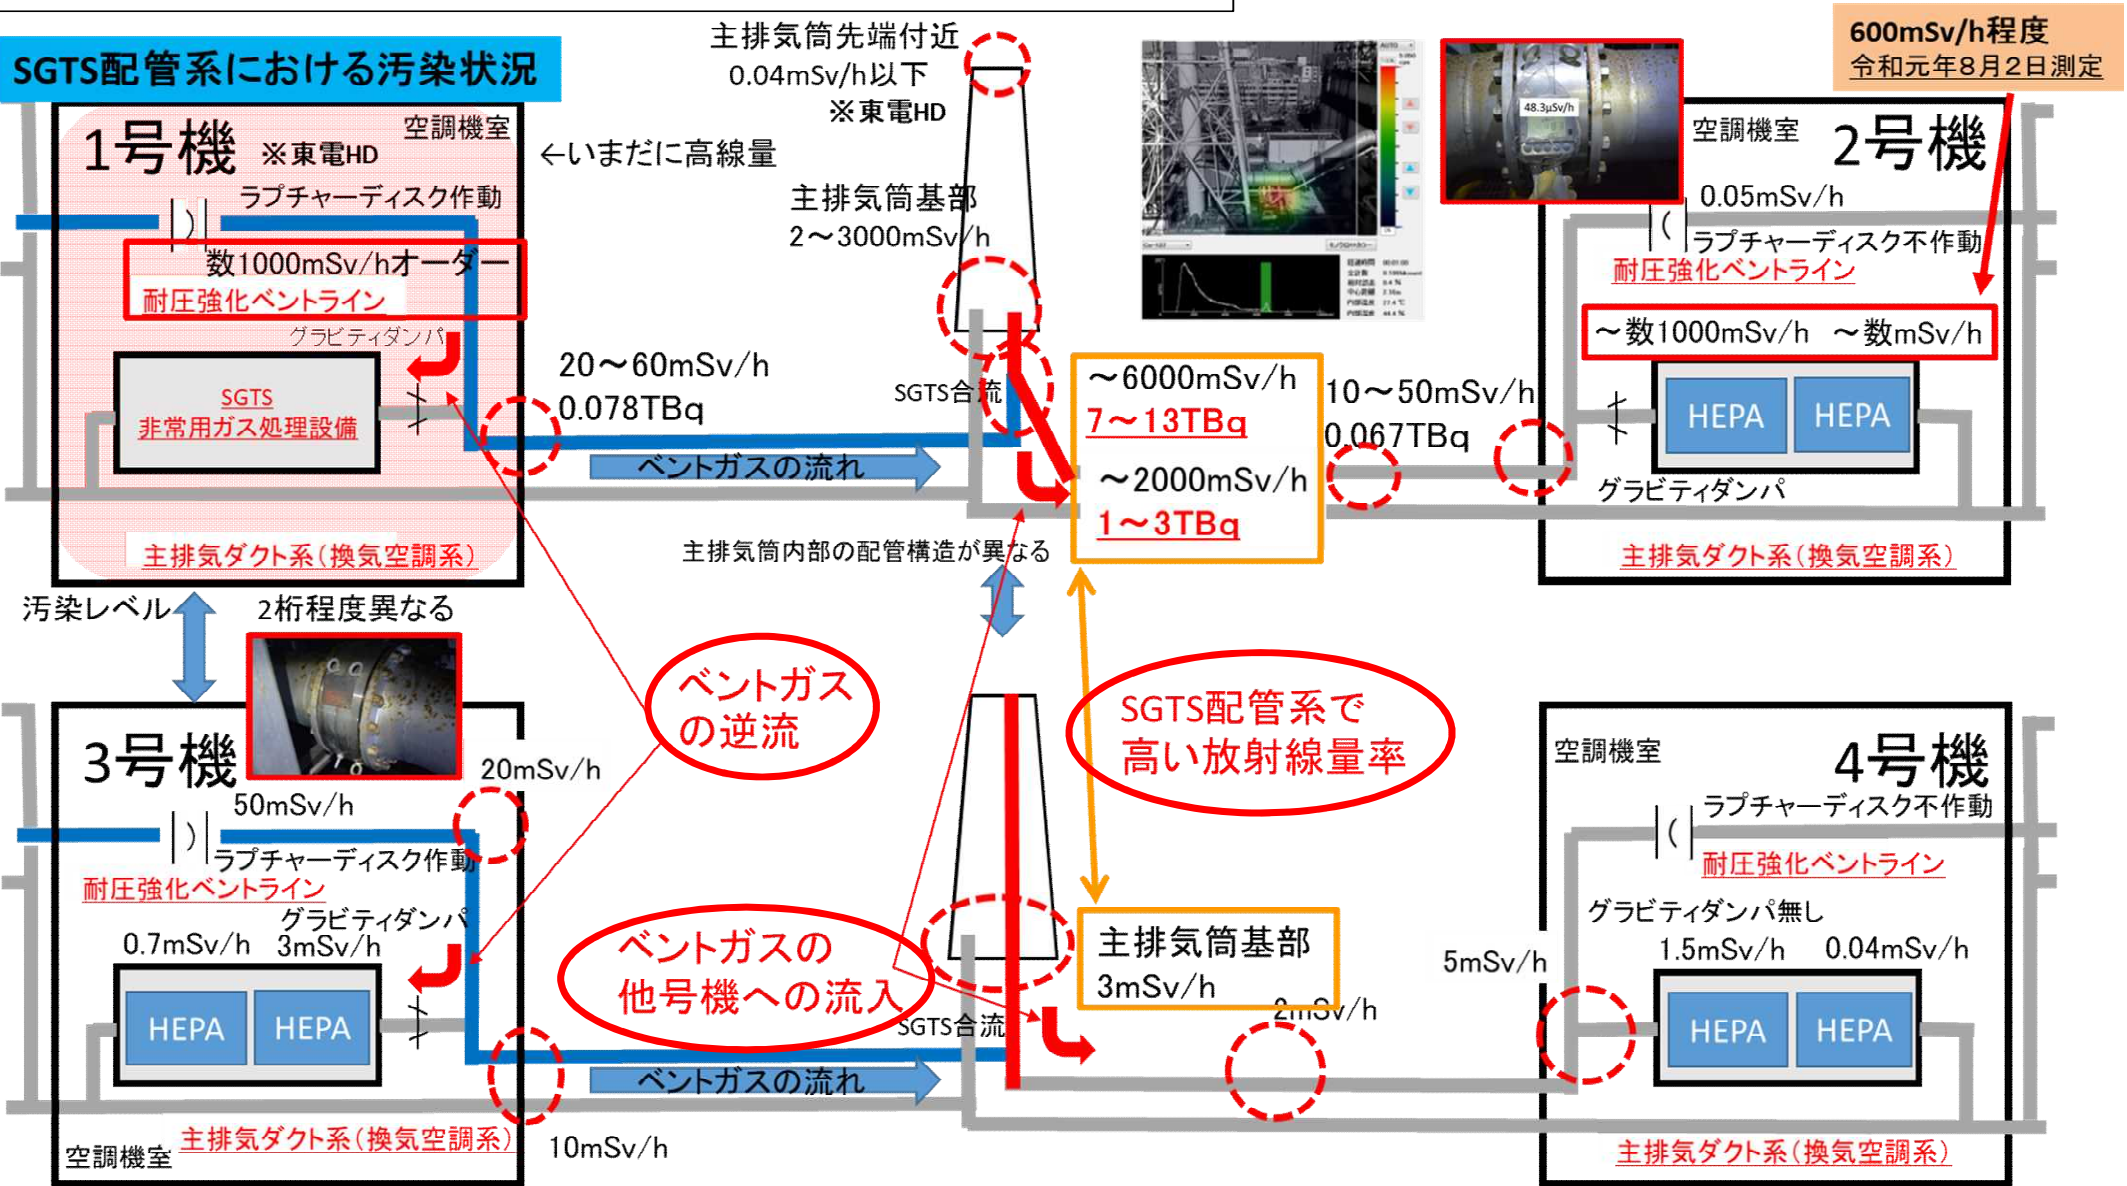
SGTS配管系における汚染状況

第1章 1. 1~4号機SGTS配管系の汚染状況とその形成メカニズム

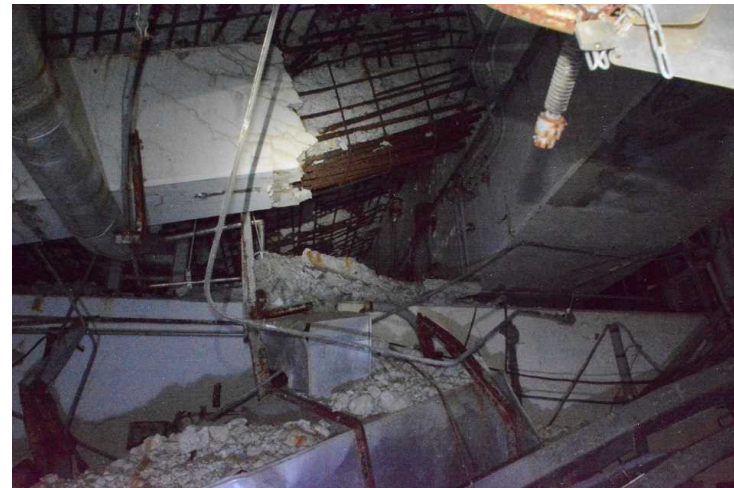
【3号機原子炉建屋 4階】

原子炉建屋4階西側では、外壁は抜けているが、内部設備・鋼材の大規模な損傷は見られない

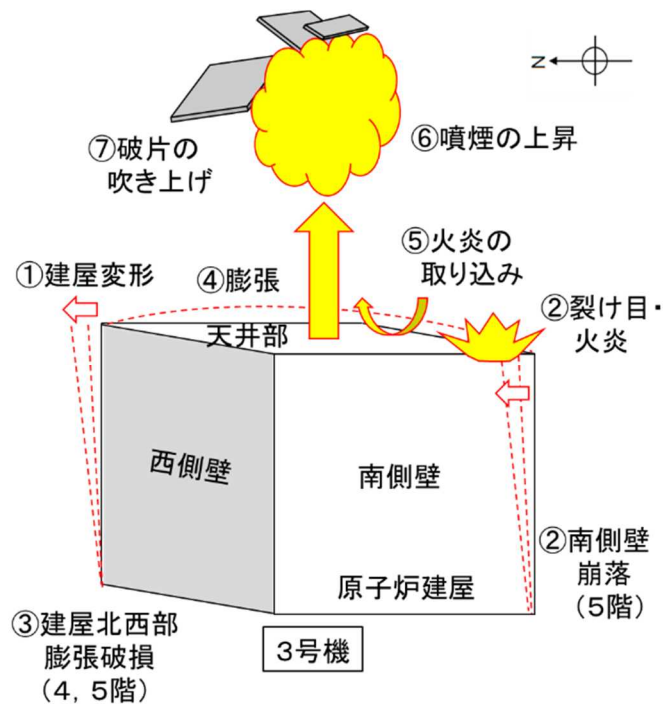
図 多段階事象説のイメージ

- ① まず、原子炉建屋を北西方向に変形させる（水素爆発と推測される）前駆爆発が発生し、原子炉建屋に変形をもたらす。
- ② これにより、原子炉建屋南東部の屋根に損傷が生じ、水素を含む可燃性ガスが燃焼する火炎が原子炉建屋外部に発生。同時にこの火炎の下部に位置する原子炉建屋5階の南側の壁が崩落。
- ③ また、①の水素爆発により、原子炉建屋北西部の4階と5階の境界付近が北西方向に膨張破損した。
- ④ ②及び③の後（1/60～1/30秒後）、原子炉建屋中央部の屋根が上方に膨張し始め、その後、原子炉建屋内に残存した水素などの可燃性ガスが燃焼する。
- ⑤ 原子炉建屋南東部の火炎は、0.4秒程度継続した後、球状の噴煙下部の低圧部に取り込まれる。
- ⑥ さらに④の可燃性ガスの燃焼は、球状の噴煙となって上昇する過程に移行。
- ⑦ 原子炉建屋の屋根と思われる巨大な破片がほぼ垂直に約200m吹き上げられた。

多段階事象説の重要な要素は、最終的に3号機原子炉建屋の屋根と思われる巨大な破片及び噴煙を約200m程度の高さにまで持ち上げた力が、最初に原子炉建屋に変形をもたらした現象（前駆爆発）によるものとは別であって、「爆発現象による非常に短時間の衝撃」よりも「可燃性ガスの燃焼に伴う上昇気流によるもの」が大きく寄与したことを示唆していることである。

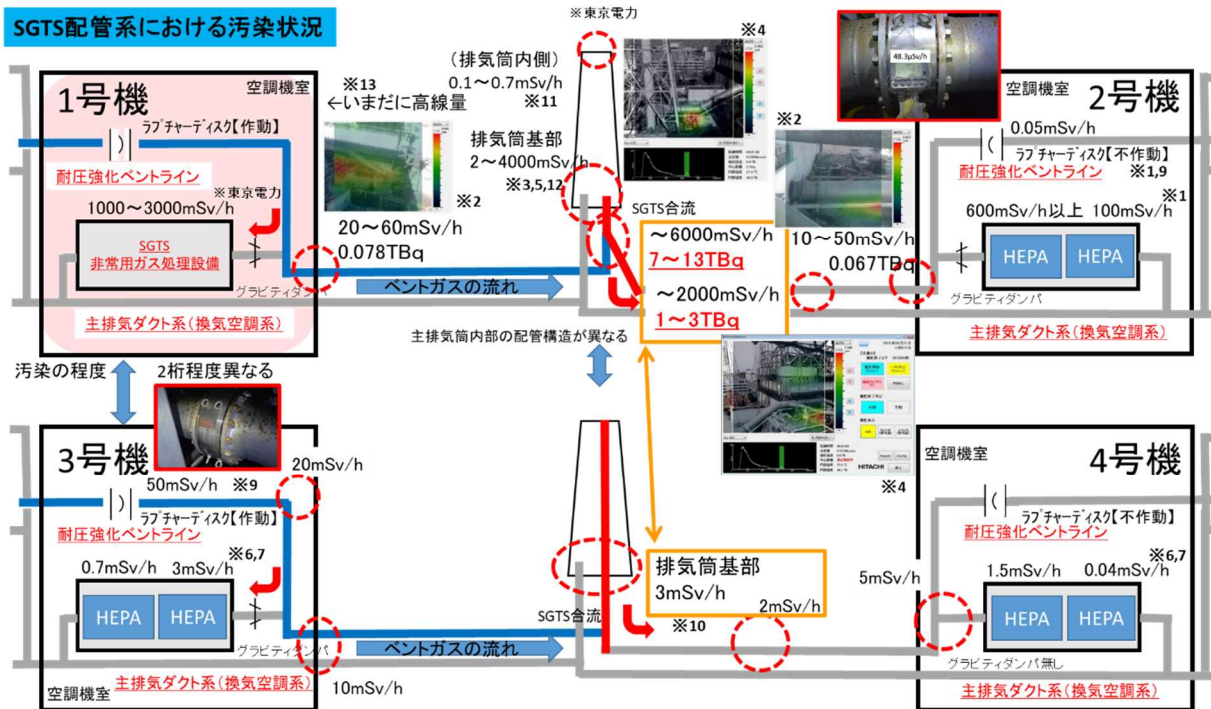
図1 1/2号機 SGTS 配管系及び3/4号機 SGTS 配管系の汚染状況

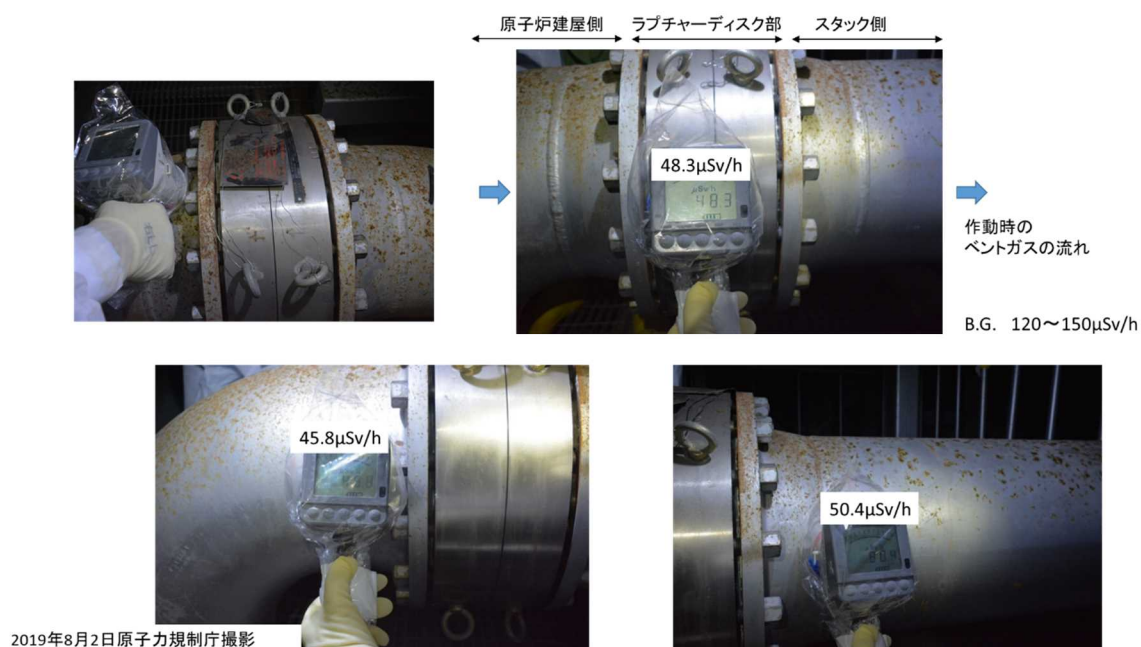
その結果、2号機SGTS室内のバックグラウンド(120~150 μ Sv/h)に対して、ラプチャーディスク及びその前後の配管表面近くの線量率はそれぞれ約50 μ Sv/h(0.05mSv/h)であった。(図1、2)

図1 2号機ラプチャーディスク及びその前後の配管表面近くの測定結果

これらの線量率の測定結果や 3 号機との比較から、2 号機のラプチャーディスクが破裂していないことは確定的なものと考えられる。

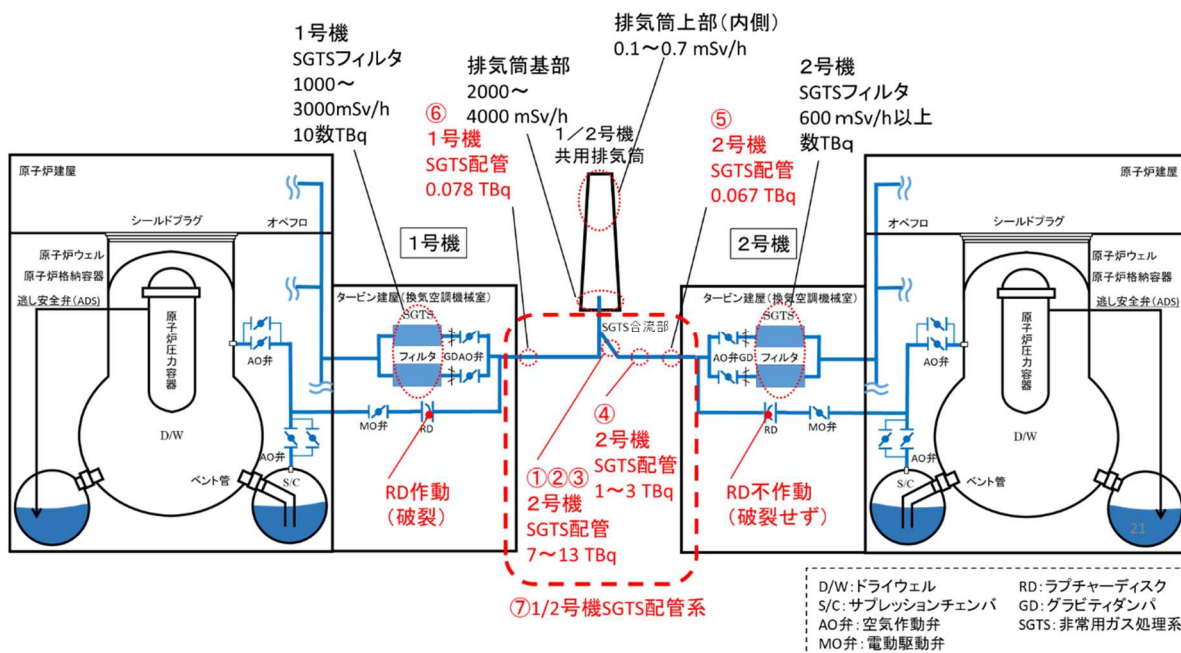
図1 1/2号機 SGTS 配管系の汚染状況（概要図）

現地調査の結果、2号機 SGTS 配管系は、1号機 SGTS 配管系より相対的に汚染の程度が高く、ベントに成功してない2号機の SGTS 配管の下流（SGTS 配管合流部に近い配管）部分の方が、ベントに成功した1号機の SGTS 配管（SGTS 配管合流部に近い配管）よりも汚染の程度が高いことが確認された。（図1）

2号機 SGTS 配管系では、図1-②及び図1-③のようにバタフライ弁の付近や配管の曲がり部で汚染の程度が高くなっている。

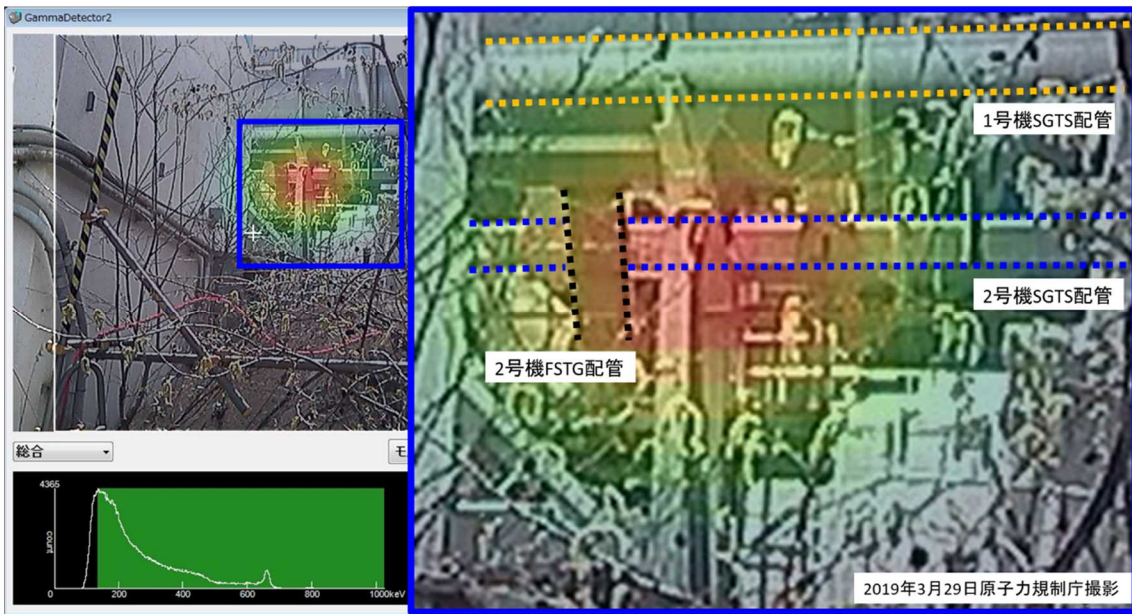
図 1-① 1号機 SGTS 配管及び 2号機 SGTS 配管の汚染状況 (ガンマカメラ)

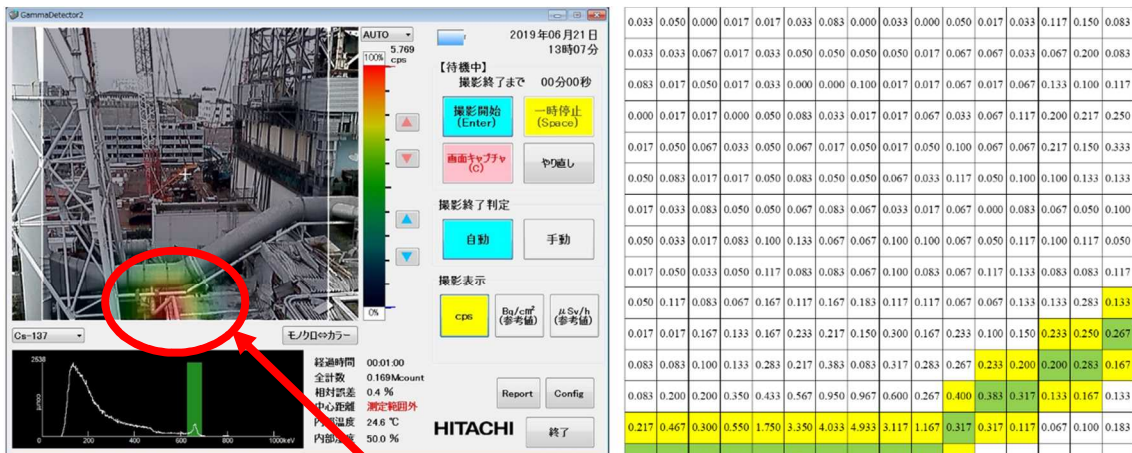
図 1-② 2号機 SGTS 配管の汚染状況 (ガンマカメラ)

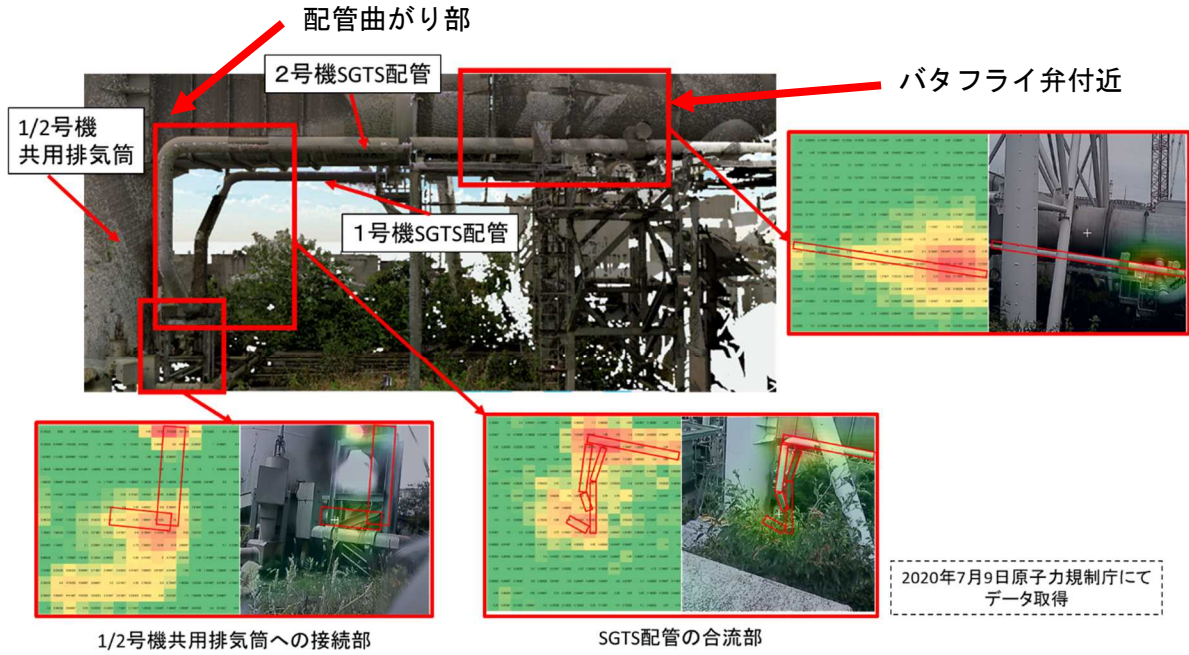
図 1-③ SGTS 配管合流部の汚染状況（ガンマカメラ）

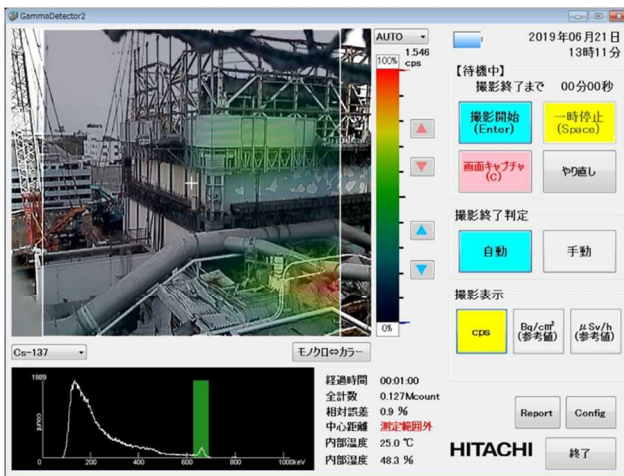
図 1-④ 2号機 SGTS 配管の汚染状況（ガンマカメラ）

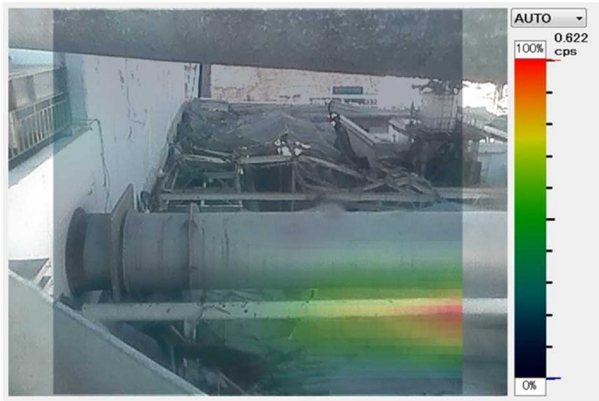
図1-⑤ 2号機SGTS配管の汚染状況(ガンマカメラ)

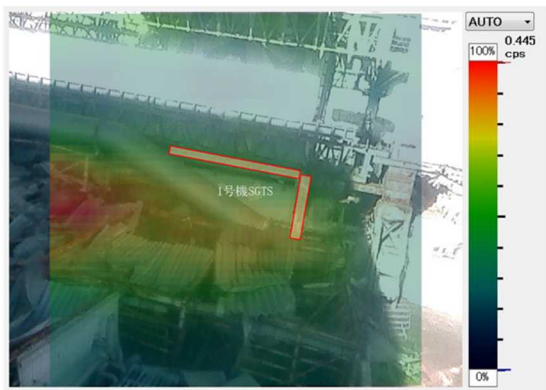
図1-⑥ 1号機SGTS配管の汚染状況(ガンマカメラ)

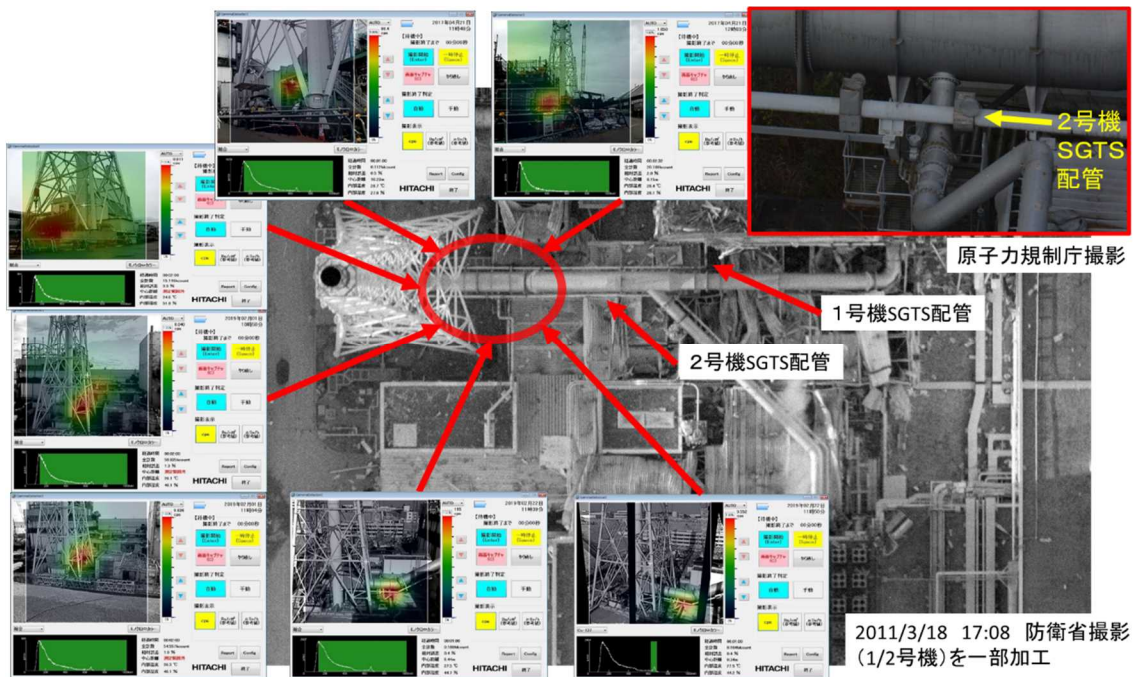
図 1-⑦ 1/2 号機 SGTS 配管の汚染状況（ガンマカメラ）

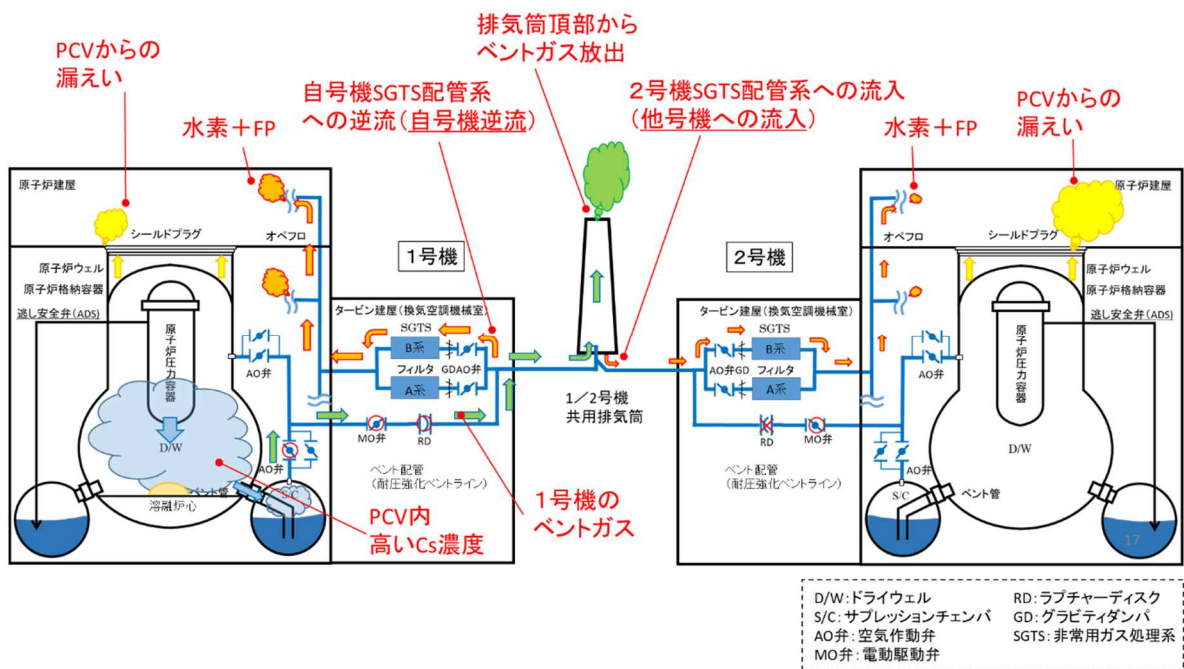
図9 自号機逆流と他号機への流入

1/2号機SGTS配管系の汚染状況については、現地調査の結果及びJAEAの報告(別添3-1)等から図9に示すように、1号機のベントガスが1号機SGTSフィルタトレイン側に逆流(自号機への逆流)するとともに2号機SGTS配管系に流入(他号機への流入)が生じたことによるものと考えられる。ただし、セシウム(Cs)の配管内側への付着に関するメカニズムについては、ベントガス中の水蒸気の凝縮やエアロゾルの沈降による影響の推定など更なる検討が必要である。

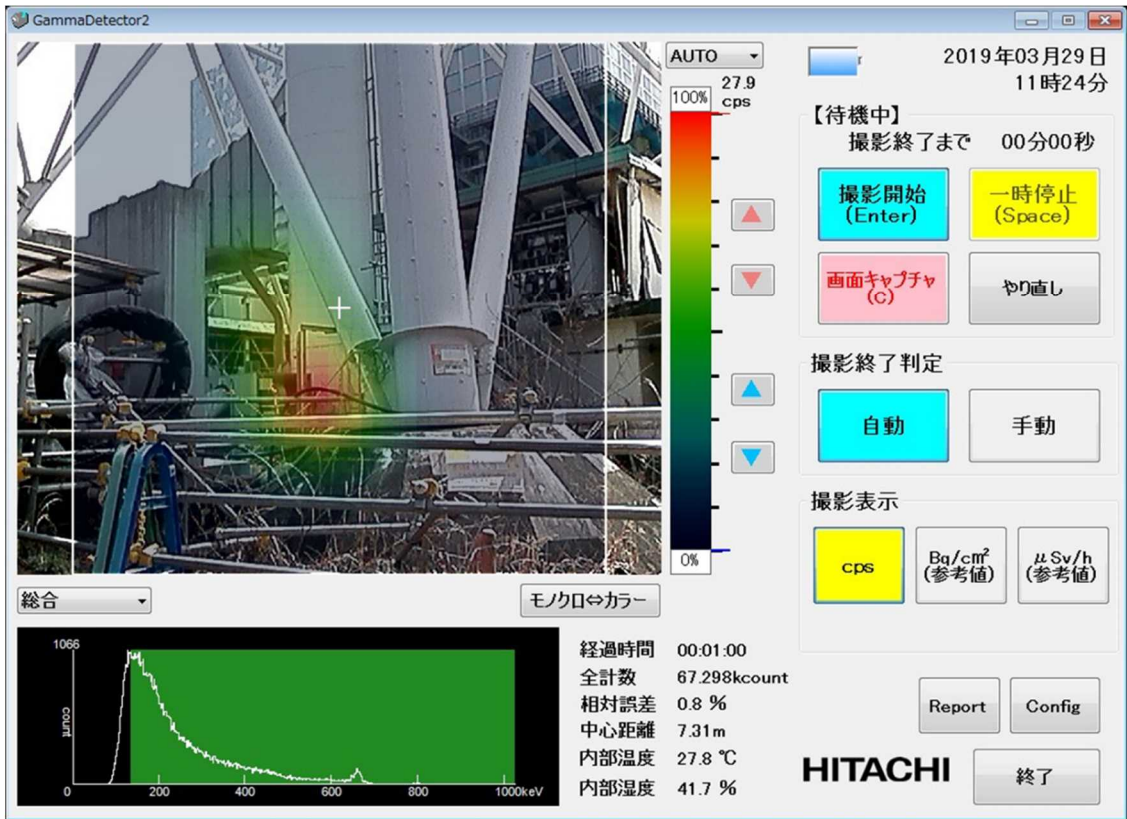
図1 1/2号機共用排気筒基部（ガンマカメラ）

1/2号機共用排気筒については、東京電力における調査でも東京電力福島第一原子力発電所事故直後に10 Sv/hを超える線量率が測定される¹⁸など、高い汚染が確認されている。2020年2月に東京電力が実施した排気筒下部周辺SGTS配管の線量率の調査¹⁹でも、1/2号機SGTS配管接続部付近の配管水平部において、約4.3 Sv/hが測定されている。

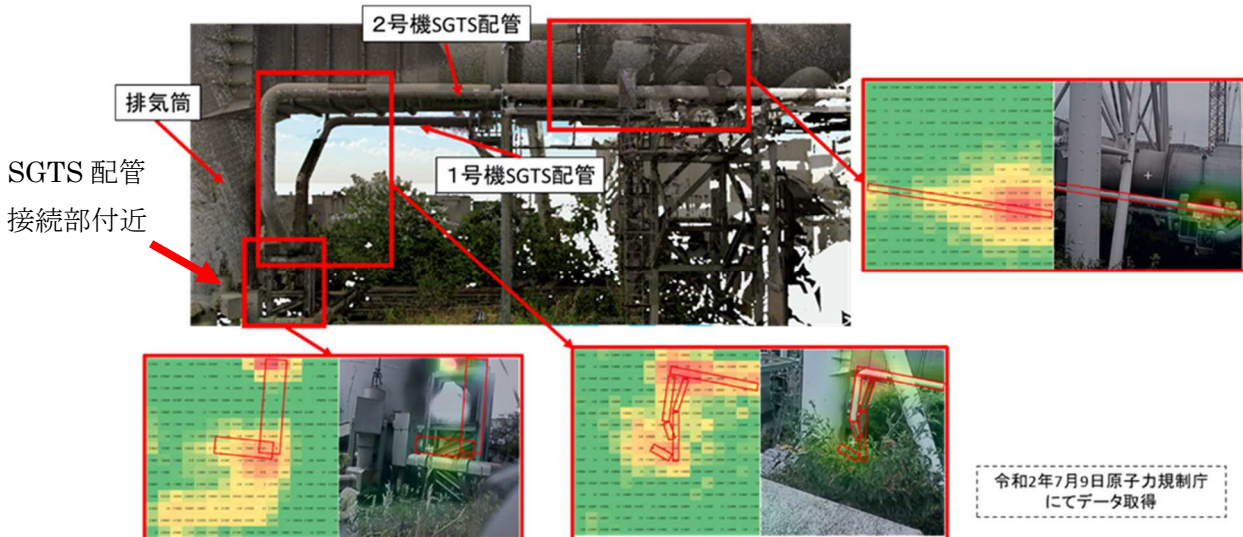
図2 1/2号機 SGTS 配管接続部付近（ガンマカメラ）

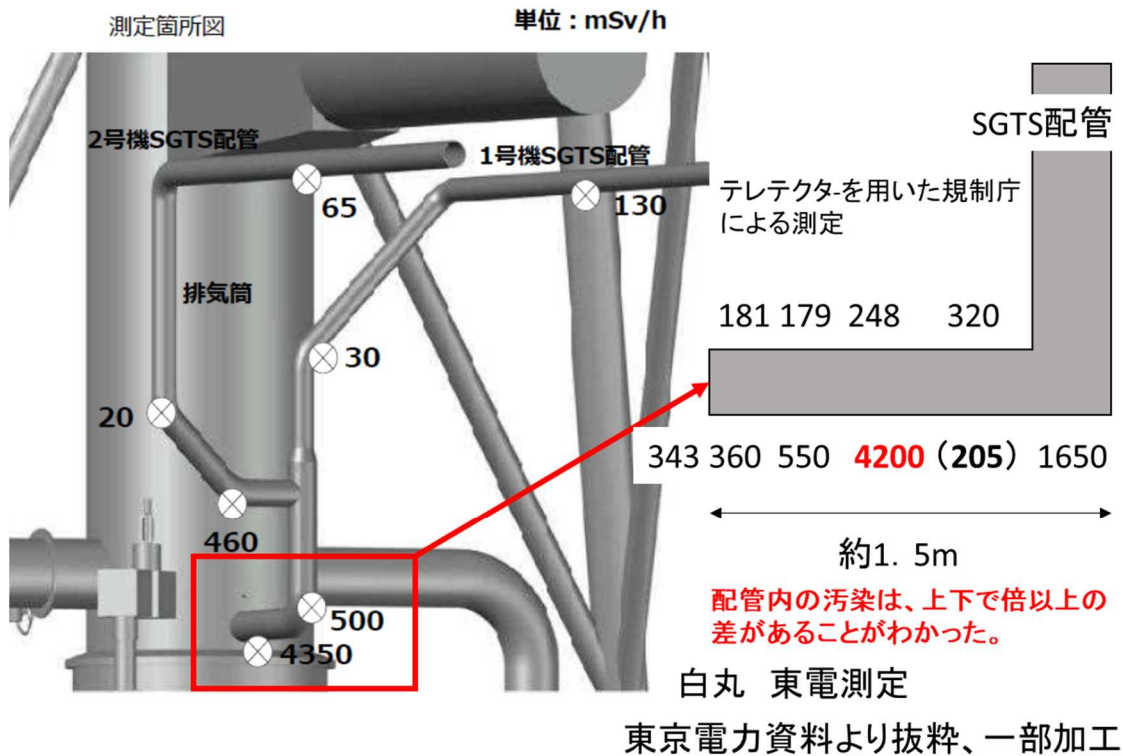
図3 1/2号機SGTS配管接続部付近のSGTS配管（テレテクター）

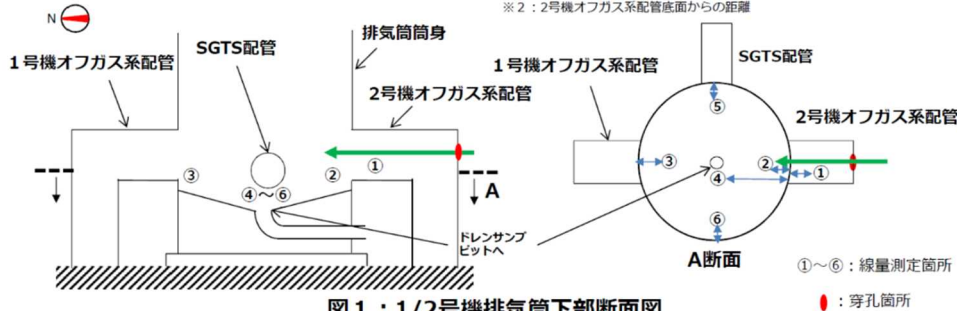
図 1：1/2号機排気筒下部断面図

測定箇所	測定値 [mSv/h]	測定位置 ※1	
		排気筒底面から	排気筒内面から(A断面参照)
①	460	約0cm ※2	約-50cm
②	100	約55cm	約20cm
③	380	約10cm	約70cm
④	280	約25cm	約150cm
⑤	820	約50cm	約10cm
⑥	320	約25cm	約10cm

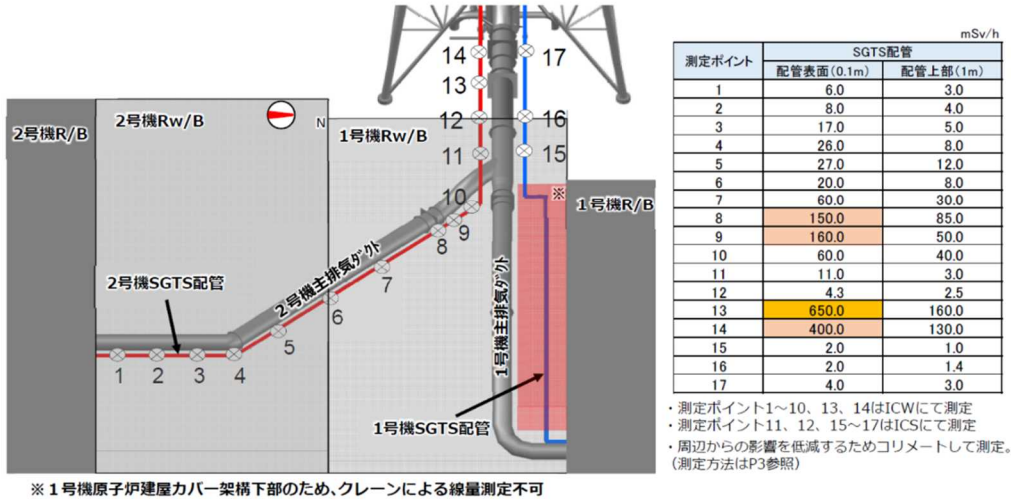
図9 SGTS配管近傍の線量調査結果(東京電力調査)

- ・1号及び2号Rw/B上部のSGTS配管近傍の放射線量を概ね3～5m間隔で測定を実施。
- ・測定ポイントのうち比較的高い放射線量はNo.8、No.9、No.13、No.14にみられ、最も高い値は、No.13の2号機SGTS配管表面から高さ0.1mの位置で約650mSv/hであった。

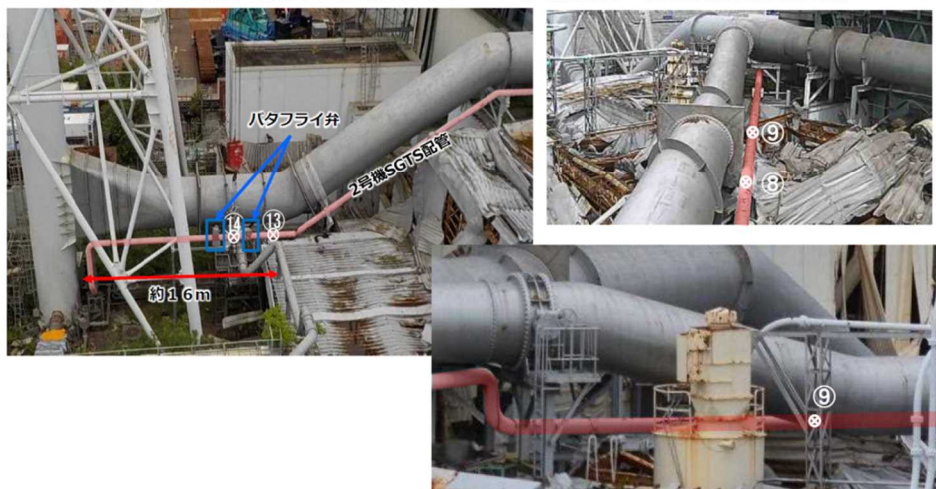
図10 SGTS配管近傍の線量調査結果(高線量箇所)(東京電力調査)

- ・高い放射線量が確認された、No.13(650mSv/h)及びNo.14(400mSv/h)付近にはバタフライ弁が設置されているため、放射性物質が止まりやすい環境も考えられる。
- ・一方、No.8/9(⑧150mSv/h、⑨160mSv/h)に関しては水平配管部分であった。
- ※周辺からの影響を低減するためコリメートして測定。(測定方法はP3参照)

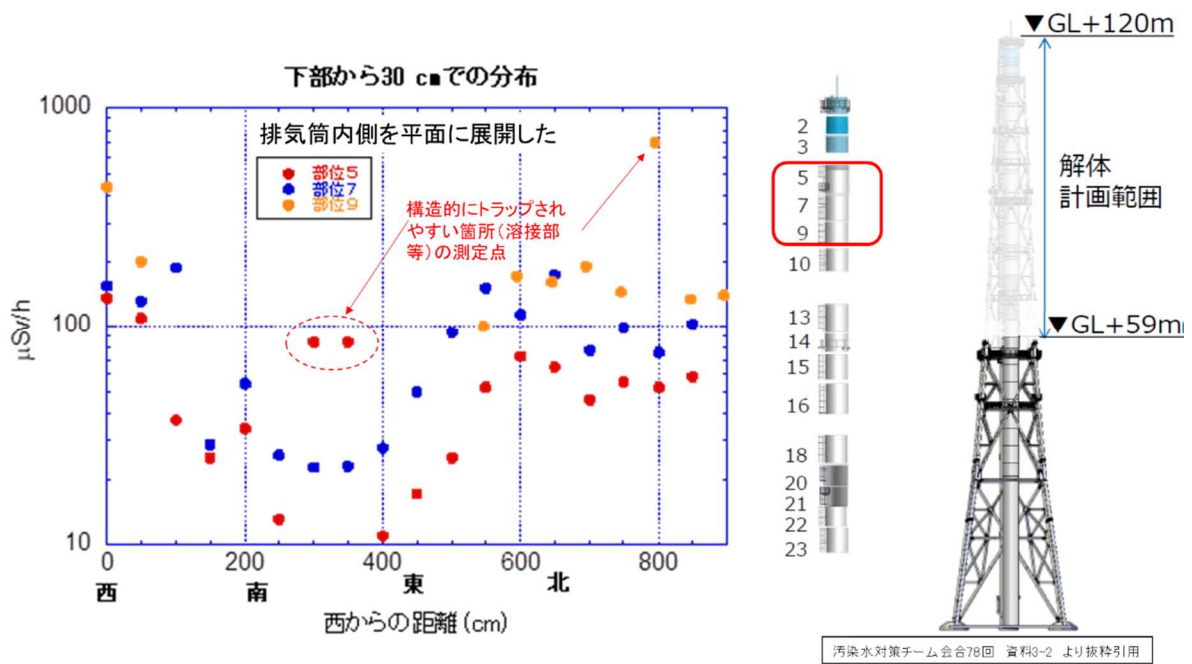
このことから、1号機ベント時のベントガスの排気筒内における流動は内面に対して均一な流れではなかったと考えられる。(図14)

図14 電離箱による線量率の測定結果 (調査チーム)

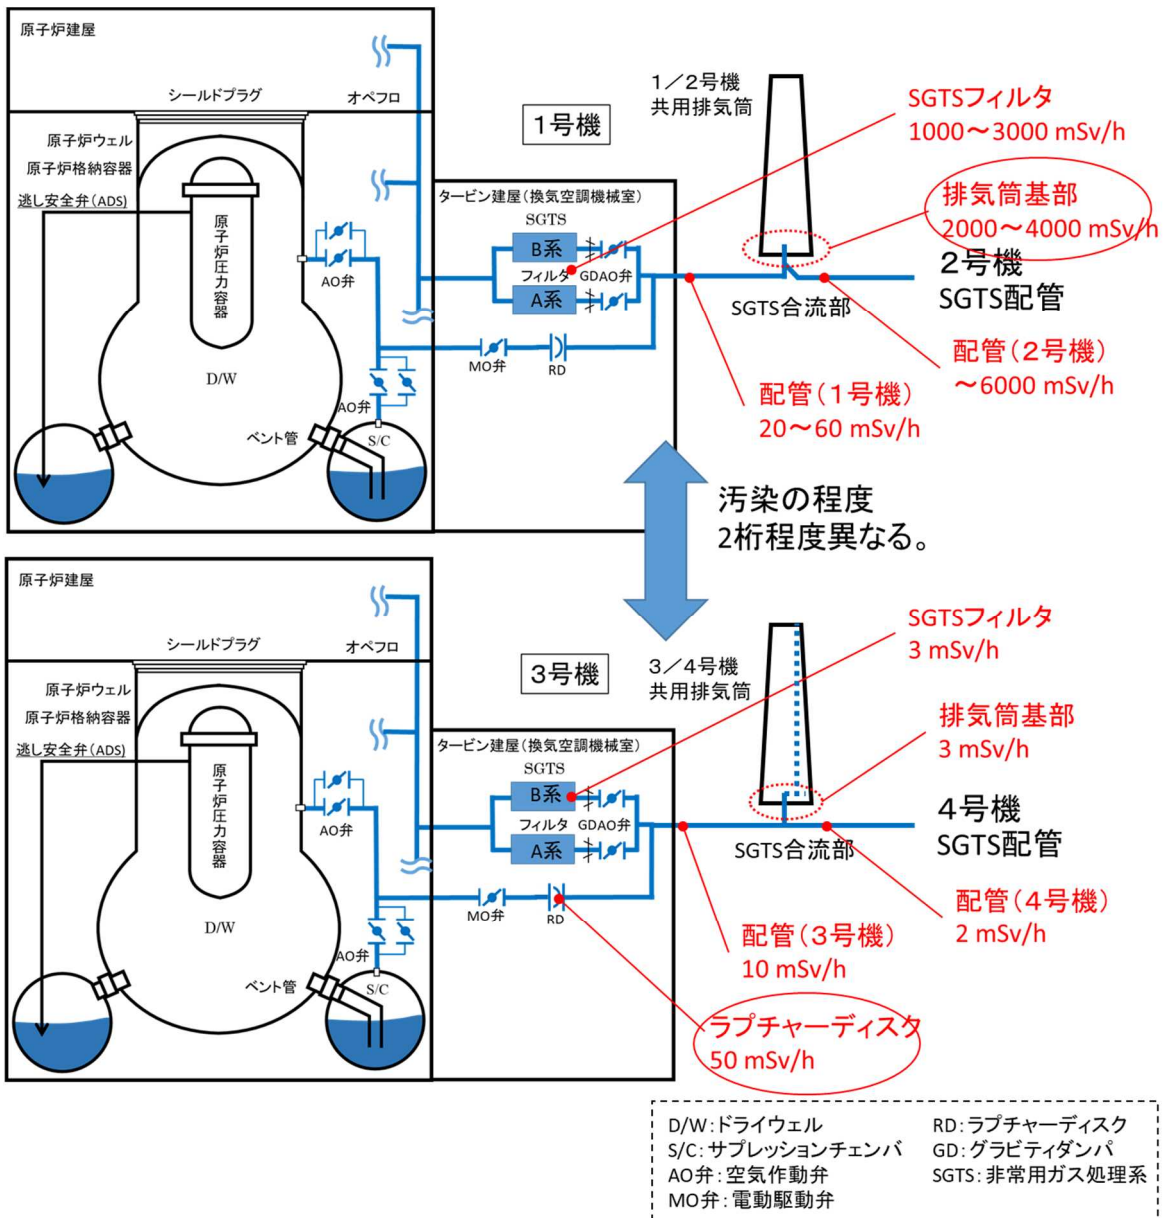
以上のように、現地調査の結果、全体としてみると 1/2号機 SGTS 配管系の方が 3/4号機 SGTS 配管系よりも 2桁程度、汚染の程度が高いことが確認された。(図 1)

図1 1/2号機 SGTS 配管系及び3/4号機 SGTS 配管系の汚染程度

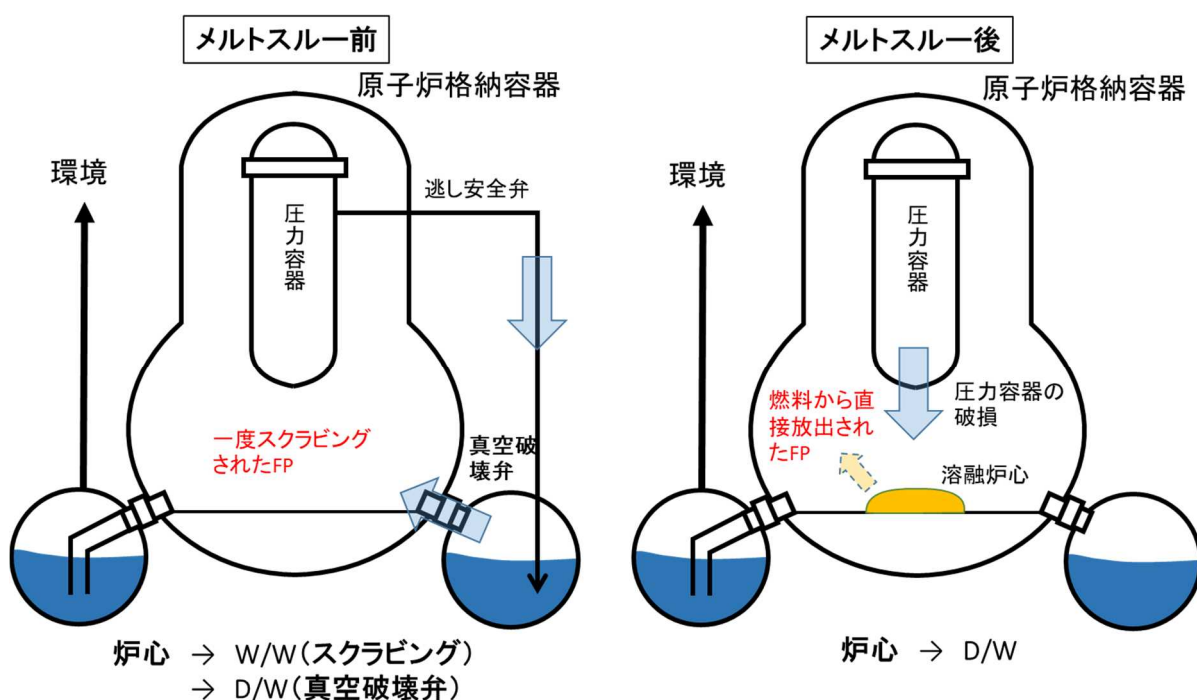
これは、ベント時点において、1号機では原子炉圧力容器（RPV）に大きな破損が生じていたが、3号機ではそのような状況に至っていなかったことに起因していると考えられる。（1号機は図2の右の状態、3号機は図2の左の状態）

図2 ドライウェルへの主要なFP移行経路の比較

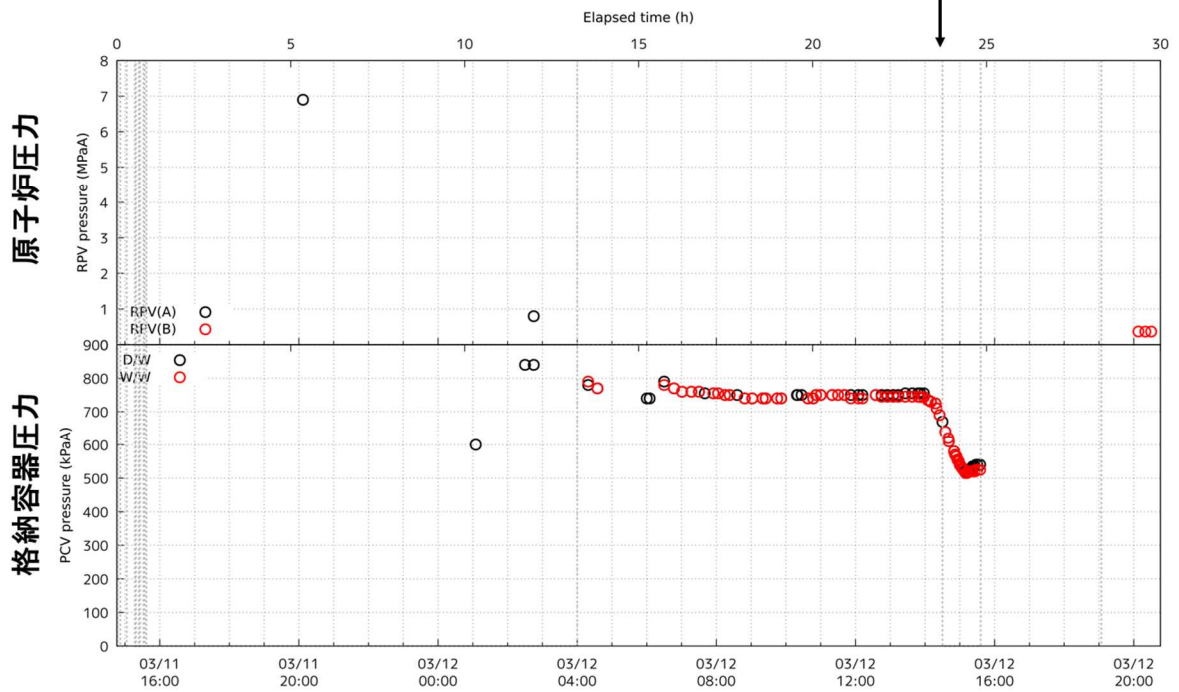
1号機については、図3に示すようにベントの約12時間前には原子炉圧力容器（RPV）圧力が1MPaを下回り、この時点で原子炉圧力容器（RPV）下部の大きな破損が想定される。

図3 1号機原子炉圧力の推移

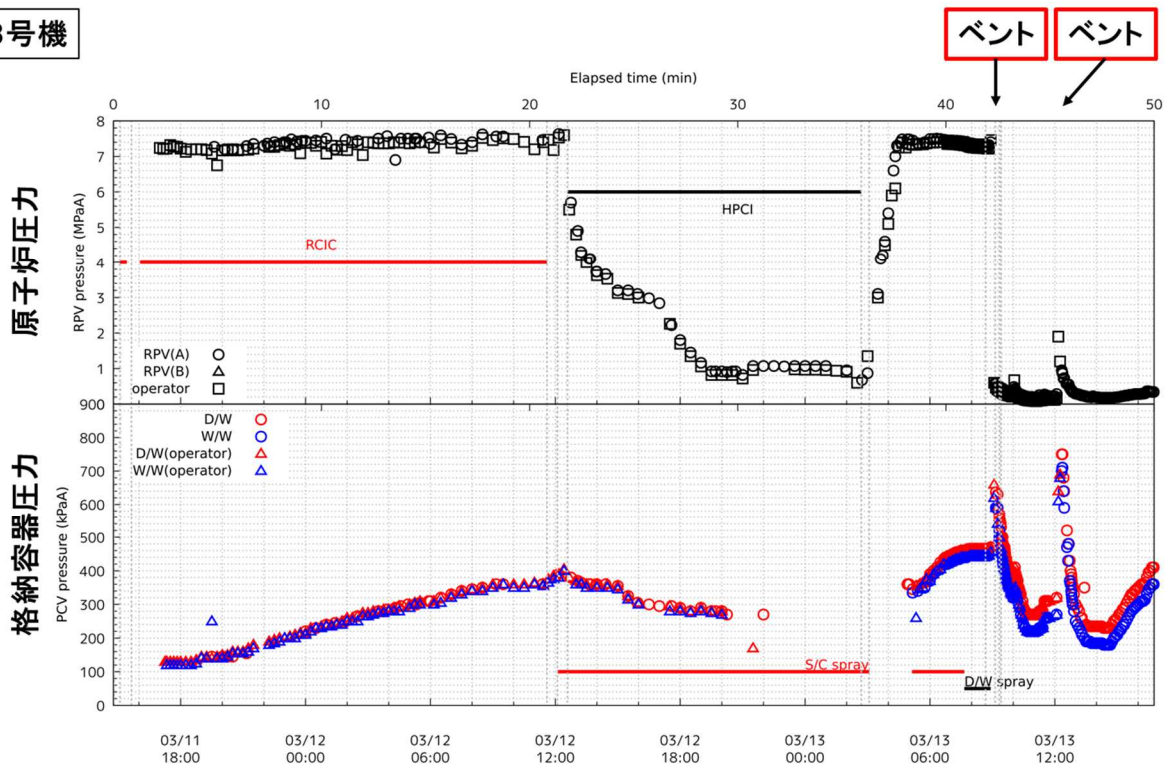
一方、3号機では、図4に示すようにベント時点まで原子炉圧力容器（RPV）圧力は7MPa付近を維持しており、その時点までに原子炉圧力バウンダリから原子炉格納容器（PCV）への漏えいが多少あったとしても、炉心が原子炉圧力容器（RPV）下部に落下するような事態には至っていなかったと判断している。

図4 3号機原子炉圧力の推移

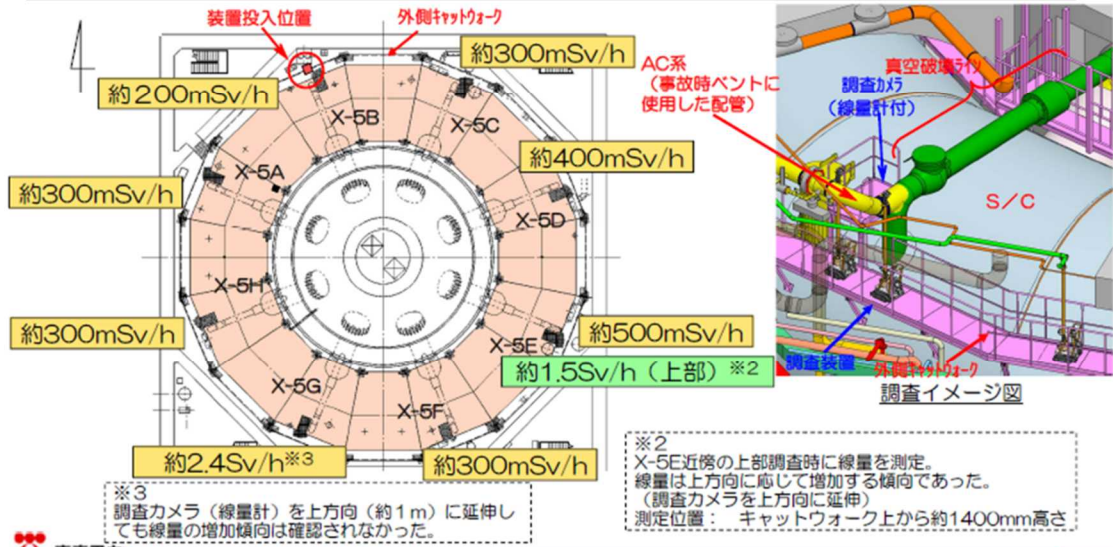
この測定結果では、S/C 上部のうちベント管（X-5E）の近傍の上方向に線量率が上昇する傾向が確認された。当該部付近には S/C に繋がっている真空破壊弁があり、キャットウォーク上から約 1.4m の高さで約 1.5 Sv/h の線量率が測定された。

また、S/C 上部のうちベント管（X-5G）の近傍では約 2.4 Sv/h の線量率が測定されたが、当該部は上方向約 1m の高さでも線量率の増加傾向は確認されなかった。他の S/C 上部については、約 200～400 mSv/h であり、X-5G 近傍が 1 桁程度高く、X-5E 近傍の上方向（真空破壊弁付近）についても 1 桁程度高い値であった。（図 1）

図1 1号機トーラス室内線量分布（東京電力調査）

この測定結果から、高い線量率が測定された2箇所（真空破壊弁付近（X-5E近傍の上方向）及びS/C上部（X-5G近傍））については、S/Cに接続している真空破壊弁が故障し、ドライウェル（D/W）中の気体がベント時にスクラビングを経由せずに排気された可能性が指摘された。これは、ベントガス中に、ベント管を経由してスクラビングされた後の放射性物質とD/Wから直接S/Cの気相部に放出された放射性物質が混在していた可能性を示唆するものであり、SGTS配管系の汚染状況やソースタームの解釈や分析の観点から検討を要するものであった。

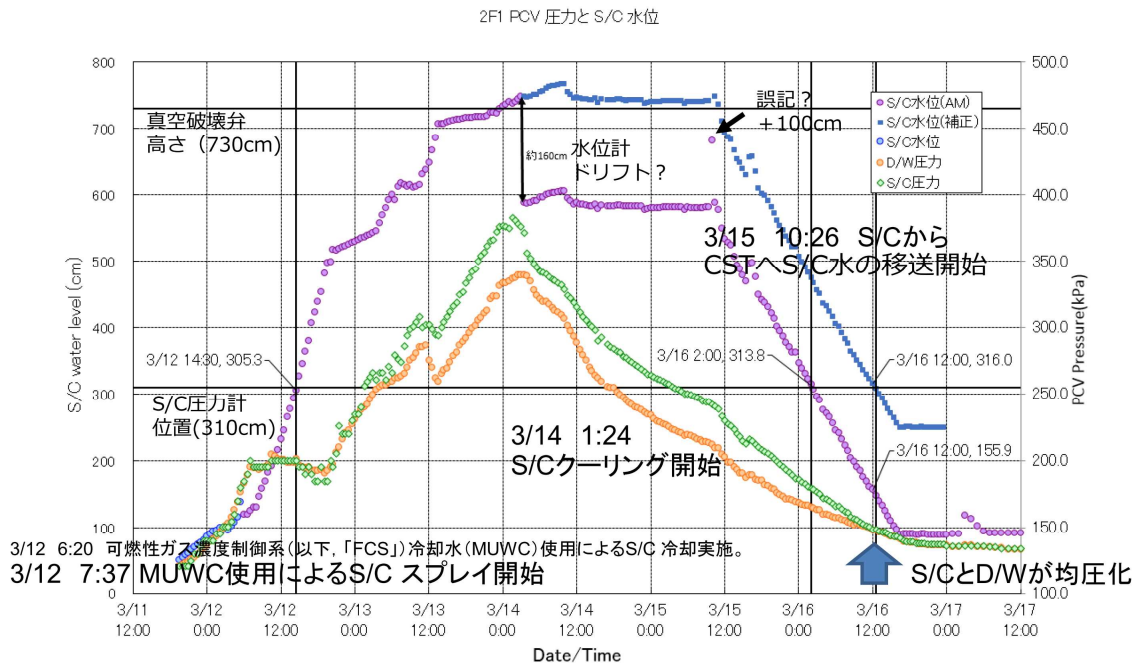
福島第二原子力発電所 1号機 (2F1) では、目視点検の結果、真空破壊弁のシートガスケットが外れていることが確認されている [6]。図に 2F1 で測定された PCV 圧力を示す。3月13日0時頃から3月16日12時頃の間は S/C 圧力 (黄緑) が D/W 圧力 (オレンジ) よりも高い値で推移している。真空破壊弁が作動することで S/C 圧力と D/W 圧力は均圧化されるが、圧力差が解消されずに維持されている。このことから、真空破壊弁が開いた状態が長時間継続したことが、シートガスケットが外れた原因となった可能性を指摘した。一方、S/C 圧力と D/W 圧力の圧力差は、真空破壊弁の作動圧よりも高いものであったが、第 14 回事故分析検討会において、2F1 では 3月12日7時37分から復水補給水系 (MUWC) の使用による S/C スプレイが開始されたことで、S/C 水位が S/C 圧力計の位置よりも高くなり、S/C 圧力は水頭圧の影響を受けているとの説明があった。

図 6 2F1 での PCV 圧力と水位の関係 [7]

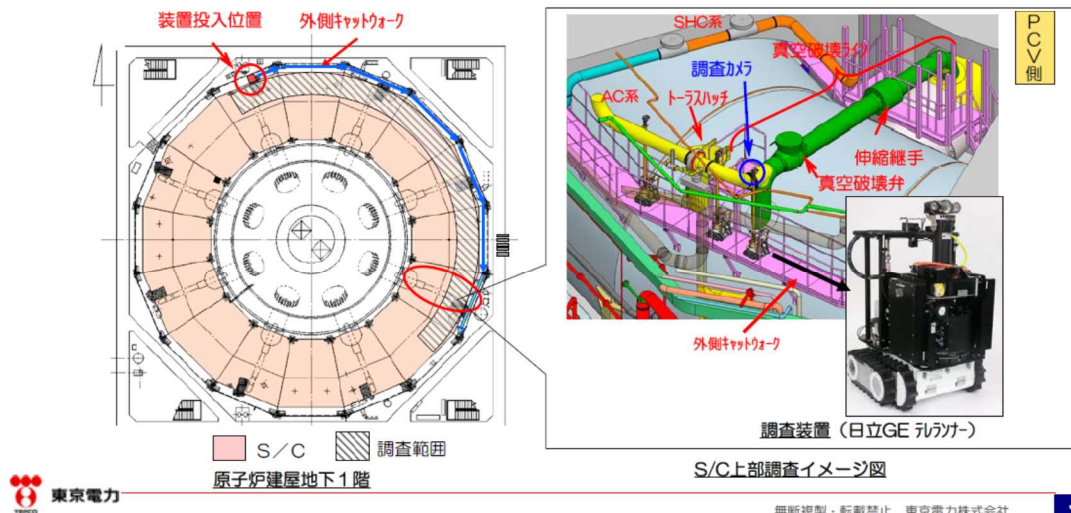
1号機 S/C 上部調査（2014年5月）で観測された高い線量率の箇所のうち、S/C 上部（X-5E 近傍）の上方向については、調査カメラによって真空破壊ラインの伸縮継手保護カバーの原子炉格納容器（PCV）側と反原子炉格納容器（PCV）側からの漏えいが確認されている。周辺の真空破壊弁、トラスハッチ、不活性ガス系（AC系）配管等に漏えいは確認されていない。（図7～9）

このことから、真空破壊弁のバイパスの有無については不明であるが、真空破壊ラインの伸縮継手部の損傷により原子炉格納容器（PCV）バウンダリからの漏えいが生じており、当該部付近における高い線量率の原因となっていることが考えられる。

図7 1号機 S/C 上部調査の概要（東京電力調査）

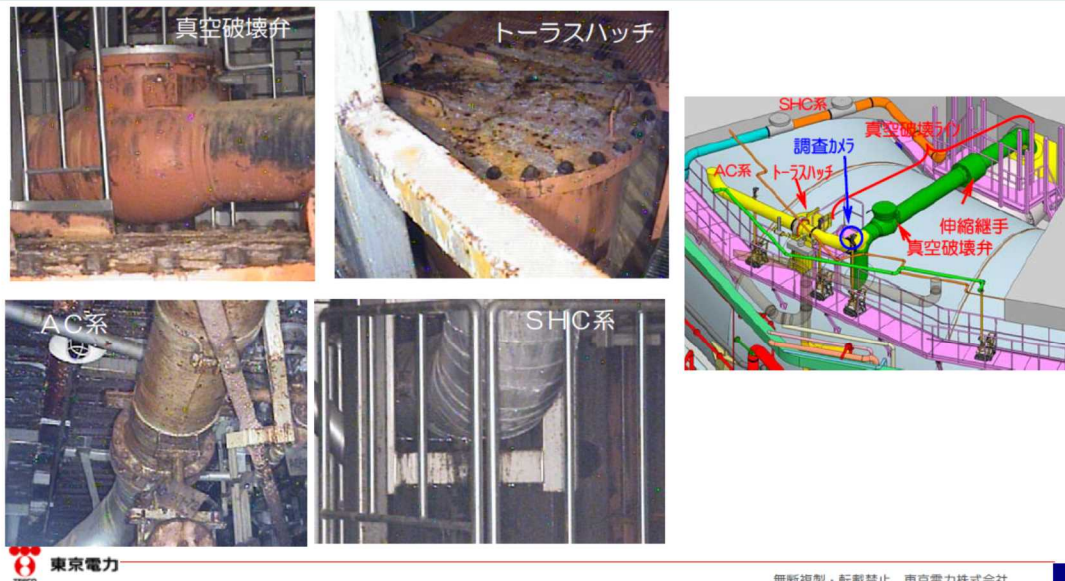
【参考（先月既報分）】調査結果-2

- S/C上部（X-5E近傍）の状況
 - 真空破壊弁・トラスハッチ・SHC系配管・AC系配管に漏えいは確認されなかった。

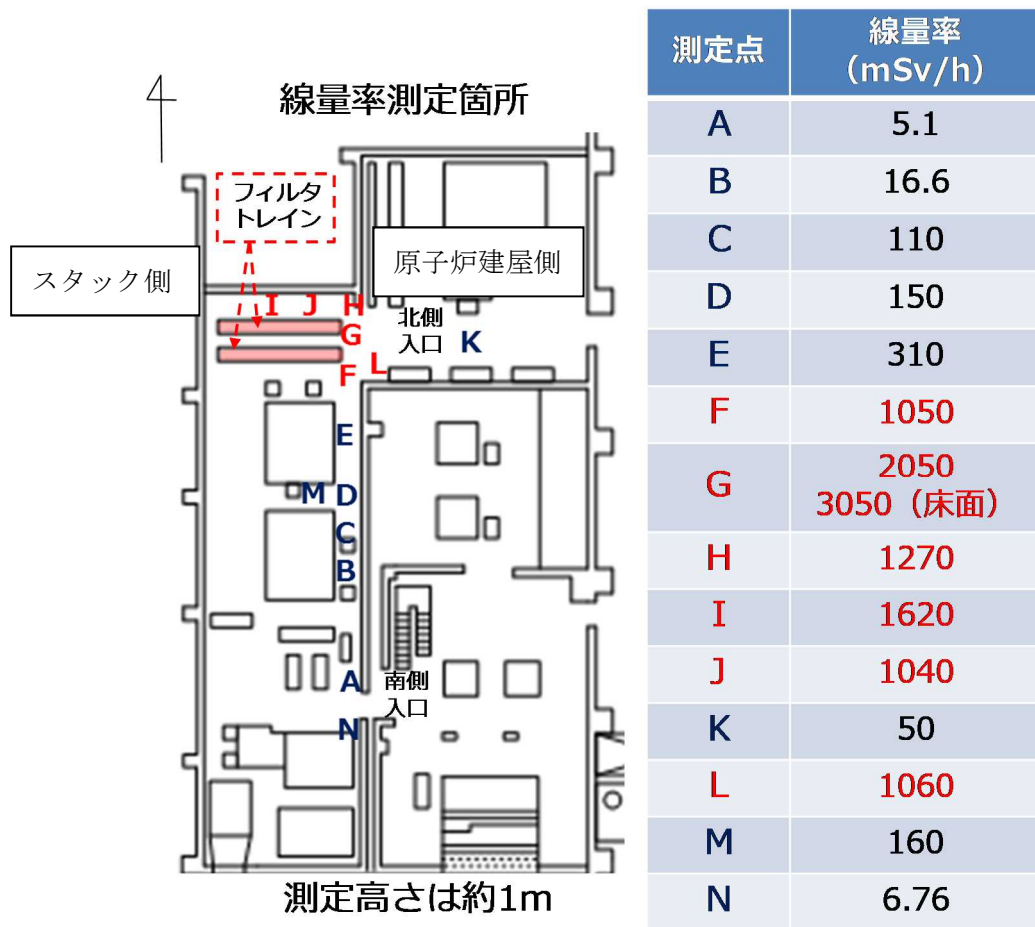
以上のことから、1号機のSGTSフィルタトレインの汚染は自号機のベントガスが逆流してきたことによるものと考えることが合理的である。

図3 東京電力による1号機SGTSフィルタトレイン周辺の線量率調査結果
(2020年8月25日測定)※

なお、1号機については、今後、追加の線量率測定等が必要である。
