「東京電力福島第一原子力発電所事故の調査・分析に係る 中間取りまとめ（案）」について

令和3年1月27日
原子力規制庁

東京電力福島第一原子力発電所事故に係る 調査・分析の取りまとめのポイント

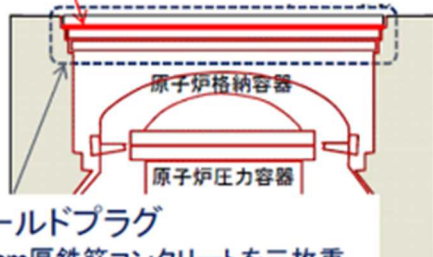
これまで調査チームでは、福島第一原子力発電所施設内における放射線源に関する調査を実施してきた。その中で、1-3号機に共通する強い放射線源として、1-3号機の原子炉建屋5階オペレーションフロア(以下「オペフロ」という。)の原子炉格納容器上部に設置されているシールドプラグ付近に除染後においても周辺線量当量率が低下しない強い放射線源が存在していることを確認していた。このことは1-3号機間で差はあるものの、通常考えられていた量を大きく超える放射性物質がシールドプラグの1層目(頂部カバー)と2層目(中間カバー)間に存在することが推定される(図2)。3.以降に各号機の汚染状況を報告する。なお、各号機は、水素爆発の影響の有無、原子炉建屋の損壊状況がそれぞれ異なるため、使用できる検出器も周辺の線量率や空間等の環境に合わせて選択している。

図2 シールドプラグの概観構造

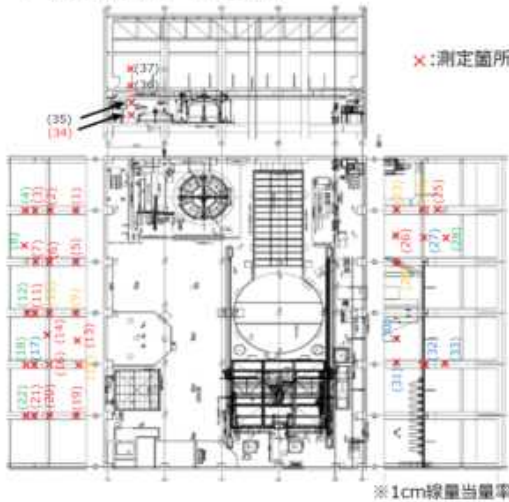
■ 空間線量率 (γ線線量率※) の測定結果

(mSv/h)	
測定箇所	空間線量率	測定箇所	空間線量率
(1)	14	(21)	29
(2)	19	(22)	36
(3)	13	(23)	39
(4)	17	(24)	30
(5)	17	(25)	21
(6)	21	(26)	39
(7)	14	(27)	25
(8)	19	(28)	23
(9)	15	(29)	42
(10)	19	(30)	30
(11)	14	(31)	35
(12)	15	(32)	28
(13)	14	(33)	27
(14)	16	(34)	14
(15)	15	(35)	15
(16)	19	(36)	12
(17)	14	(37)	10
(18)	19		
(19)	23		
(20)	30

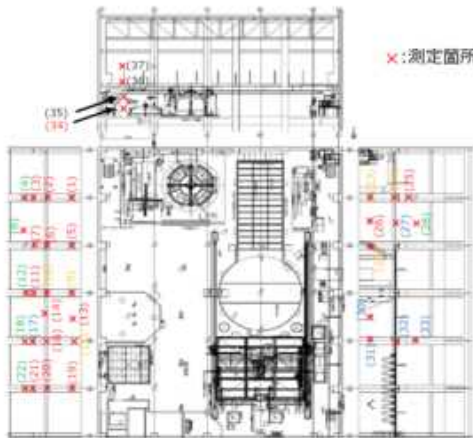
【参考2】表面線量率③ <壁面>

■ 表面線量率 (γ線線量率※1) (β+γ線線量率※2) の測定結果

(mSv/h)			
測定箇所	γ ^{0.1}	β+γ ^{0.2}	備考	測定箇所	γ ^{0.1}	β+γ ^{0.2}	
(1)	1.8	42		(21)	1.4	135	水平部
(2)	0.3	84		(22)	0.7	34	
(3)	0.7	251	水平部	(23)	0.8	45	
(4)	0.9	23		(24)	3.1	54	
(5)	0.2	25		(25)	1.2	40	水平部
(6)	1.4	20		(26)	0.3	24	
(7)	0.5	144	水平部	(27)	0.3	28	
(8)	0.2	26		(28)	0.3	43	
(9)	2.7	93		(29)	1.7	87	
(10)	1.6	34		(30)	0.6	47	
(11)	0.3	28	水平部	(31)	1.1	62	
(12)	0.2	18		(32)	0.9	15	
(13)	0.2	15		(33)	0.4	19	
(14)	0.2	6		(34)	0.2	21	
(15)	4.6	32		(35)	0.3	21	
(16)	0.9	34		(36)	0.2	17	
(17)	0.3	226	水平部	(37)	0.2	13	
(18)	0.6	26					
(19)	1.8	61					
(20)	0.3	43

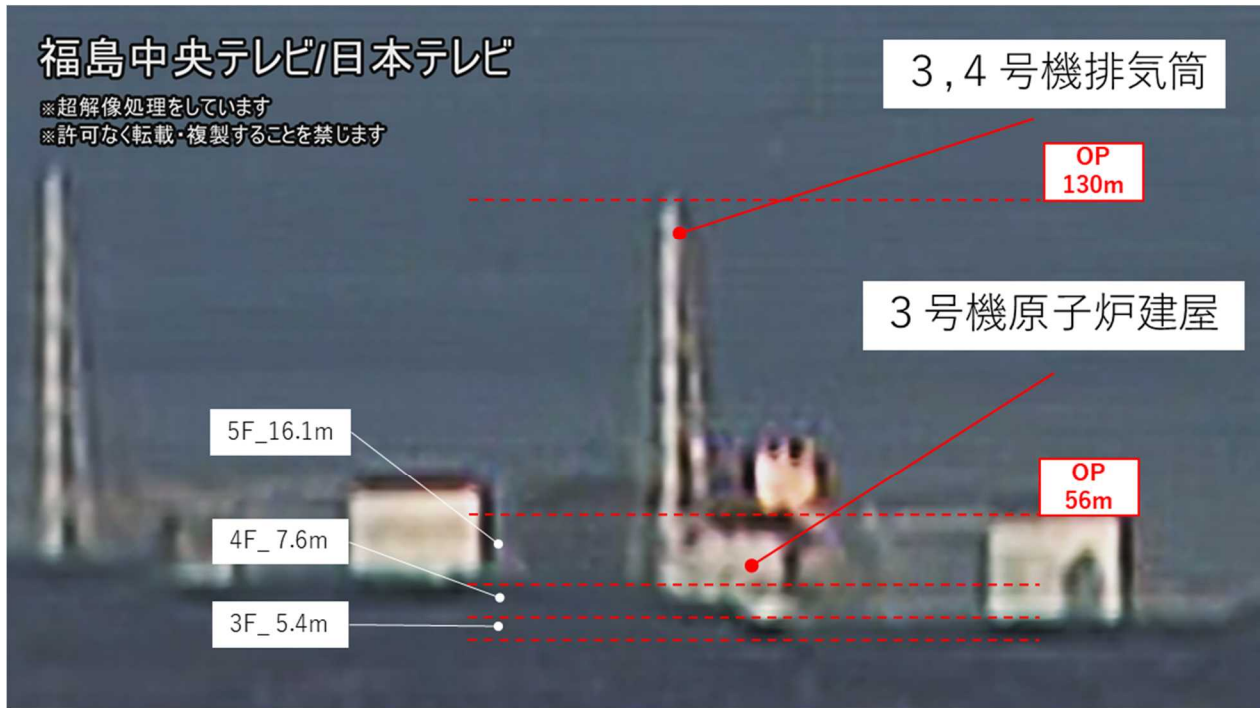
図1 3号機原子炉建屋の配置

分析に用いる原子炉建屋高さなどは設計情報を用いるとともに 3 階及び 4 階フロア位置などは、3 号機及び 4 号機の排気筒頂部（OP130m）と 3 号機及び 4 号機の原子炉建屋頂部（OP56m）の位置関係を用いて推定している。3 号機原子炉建屋を中心として構造物の高さ等について映像上の位置関係を図 1 及び図 2 に示す。

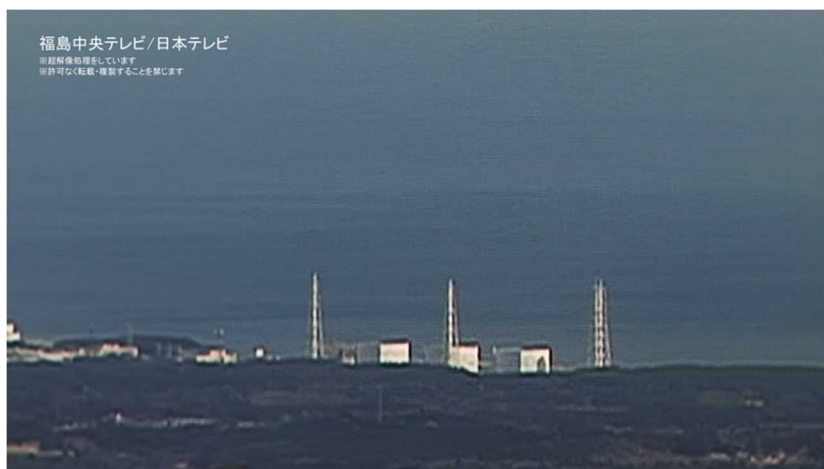
図3-1 爆発直前の3号機原子炉建屋の映像 (-3/60秒)

- ・ 火炎等が発生する
1/60 コマ前の状況
(-3/60 秒)
- ・ 原子炉建屋等における変形が始まっていない

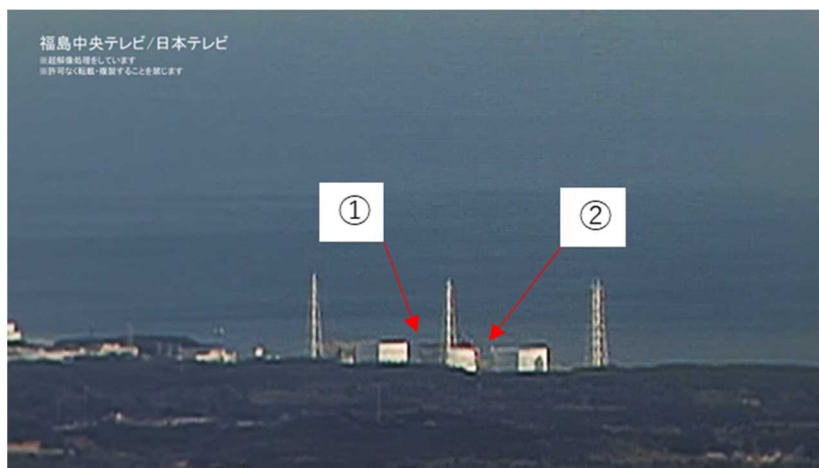
図3-2 -2/60秒時点での3号機原子炉建屋

- ① 原子炉建屋の北西方向へ変形開始
- ② 建屋東南角4階天井高さ付近に小火炎(赤紫)の発生

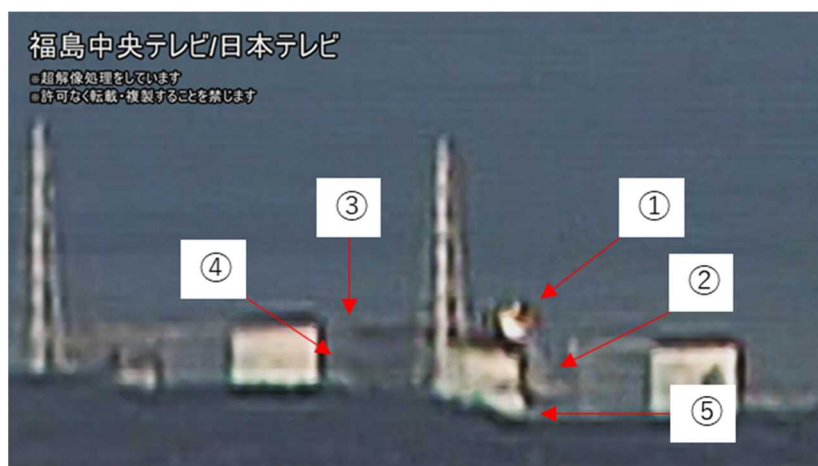
図3-3 -1/60秒時点での3号機原子炉建屋

- ① 建屋屋根東南部に黄橙色火炎の発生
- ② 4階部分から映像右方向に白煙放出
- ③ 建屋の北西方向への変形継続
- ④ 建屋北西角の北西方向への膨張開始
- ⑤ 南壁の崩落開始

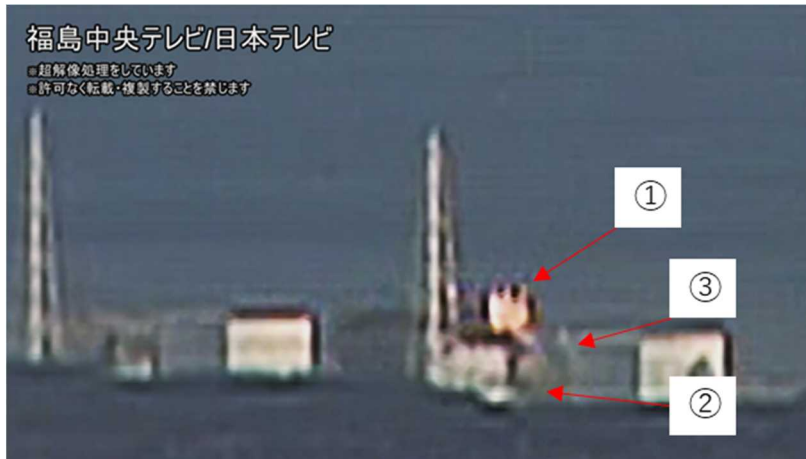
図 3-4 0/60秒時点での3号機原子炉建屋

- ①建屋屋根東南部の
橙色火炎拡大
- ②建屋南壁崩落顕著
- ③東南角へ噴出顕著

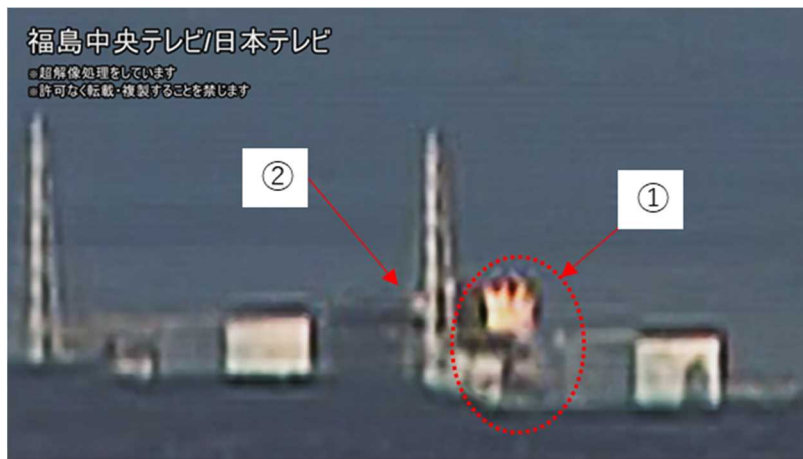
図 3-5 1/60秒時点での3号機原子炉建屋

- ①火炎（黄橙色）、
建屋南壁の崩落、
東南角への噴出に
大きな変化なし
- ②建屋屋根中央部の
上方への膨張開始
か明確ではないが
火炎も合わせ確認

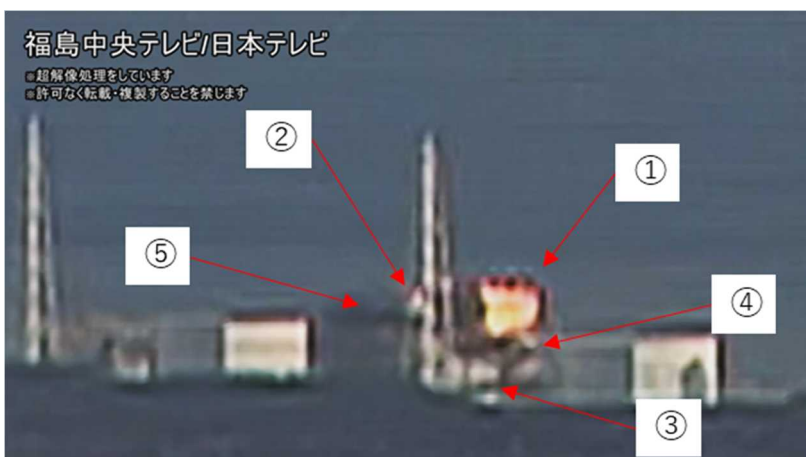
図 3-6 2/60秒時点での3号機原子炉建屋

- ①建屋屋根東南部の
火炎（黄橙色）拡大
- ②建屋屋根、見かけ上
スタック左にも小
火炎
- ③建屋南壁の崩落拡
大は5階部分下部
に進んで一旦停止
- ④東南角への噴出は
進行し、4号機建屋
の陰にまで至った。
- ⑤中央部上方へ膨張

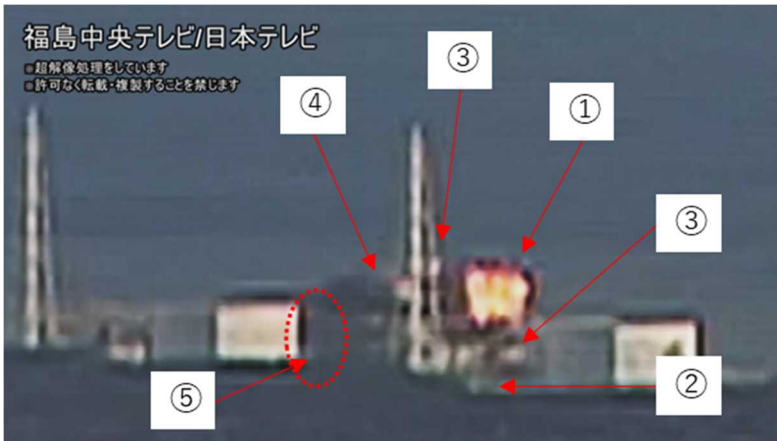
図 3-7 3 / 60 秒時点での 3 号機原子炉建屋

- ① 建屋屋根東南部及び見かけ上排気筒左の小火炎（黄橙色）は継続
- ② 建屋南壁崩落顕著は前コマと同じ
- ③ 南壁 4 階部分や南東方向に見られる小さな火炎部分は、輝度からして火炎の照り返しの可能性。
- ④ 建屋屋根中央部の上方への膨張継続
- ⑤ 西側壁、変形開始直後から、2 号機側へ膨張するように移動

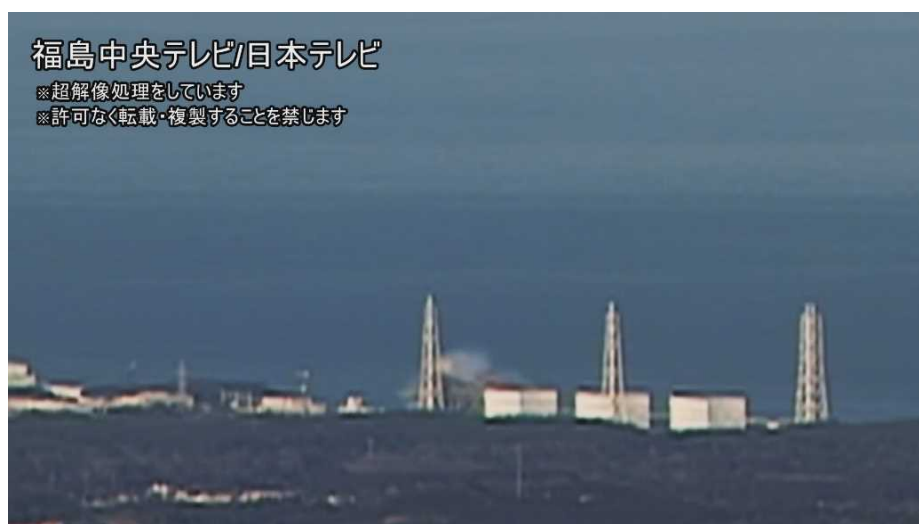
図4—2 1号機の水素爆発における噴煙等の状況 10/60秒

噴煙の上昇の状態について、上記の①について超解像処理した映像を比較する。1号機については以下の図4に示すように、5/60秒当たりから凝縮波のようなものが確認できる。この時点では原子炉建屋上方には噴煙及び破片等の散乱は確認できない。その後、15/60秒後においても、噴煙は上昇せずに留まっている。

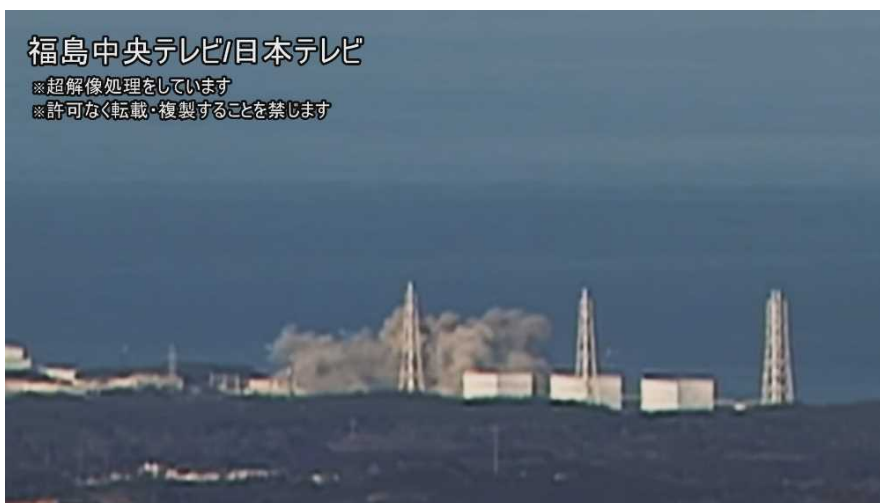
図 4—5 1号機の水素爆発における噴煙等の状況 300/60 秒

15/60 秒以降の画像からは、特に図 4-4 に示した 60/60 秒の時点より、原子炉建屋の南北方向に破片が散乱、噴煙よりも遠方に散乱している様子がわかる。

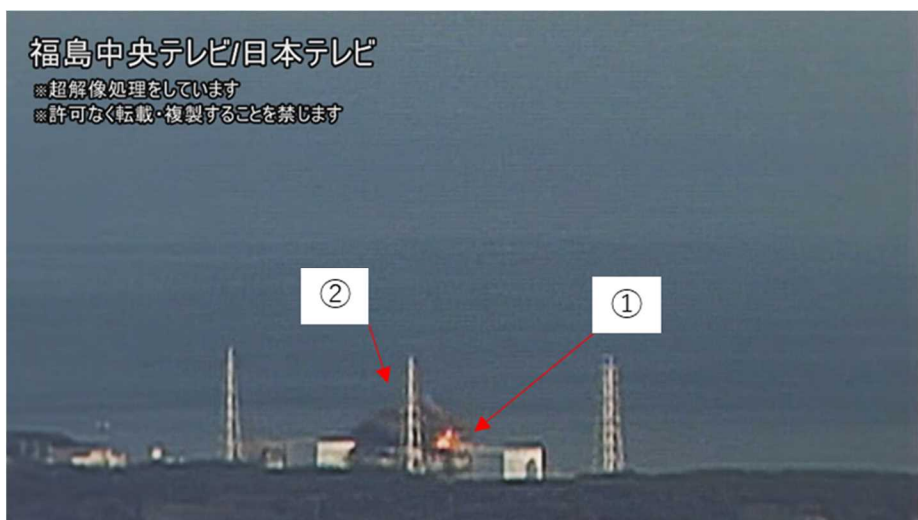
図 5-2 3号機の水素爆発における噴煙等の状況 20/60 秒

次に 3 号機を同様の視点で整理する。次の図 5 では、原子炉建屋上方に上昇する噴煙と破片に着目した。3 号機原子炉建屋屋上において、20/60 秒から 60/60 秒にかけて、火炎を取り巻くように黒煙が広がっている様子がわかる。その後、火炎はその燃焼位置は変わらずに黒煙に吸い込まれるように視認できなくなっている。

①建屋屋根東南部に拡大していた火炎は噴煙に吸い込まれるように視認できなくなった
②噴煙が上昇するとともに噴煙量も増加

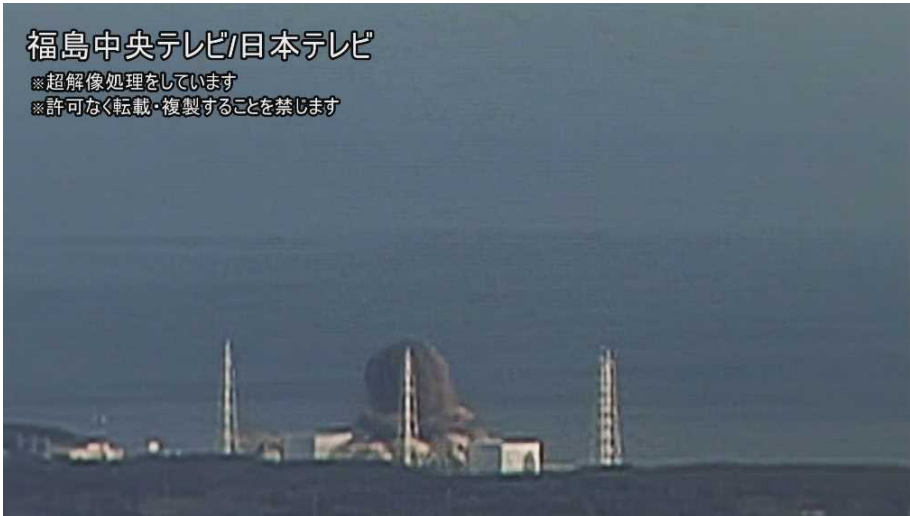
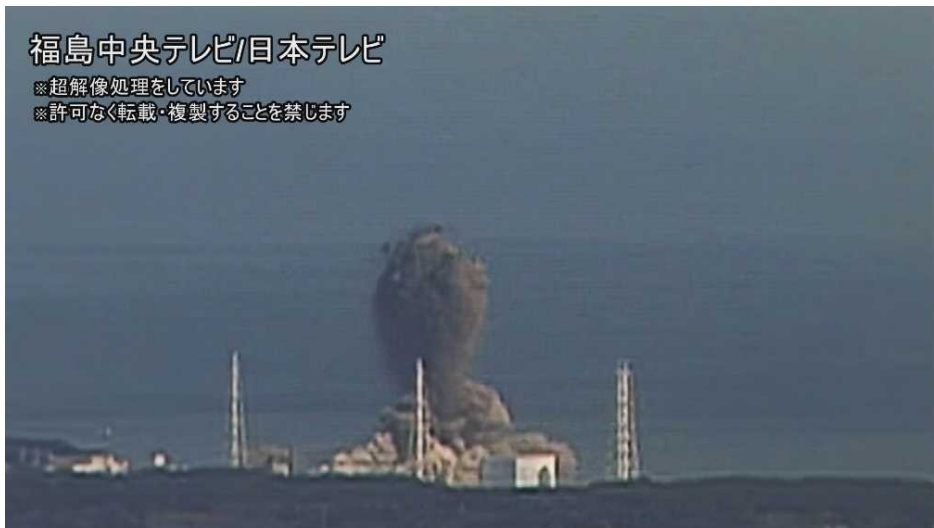
図5—3 3号機の水素爆発における噴煙等の状況 60/60秒

図5—4 3号機の水素爆発における噴煙等の状況 300/60秒

1号機と異なり、凝縮波は確認できていないが、破片と噴煙は同時に上昇しており、最終的には噴煙は270m付近に、大きな破片は200m以上まで約9秒程度かけて上昇している。よって、1号機と3号機を発生した噴煙と破片の挙動で比較しても、3号機の大きな噴煙及び破片の挙動は、初期の爆発エネルギーだけで吹き上げられたとする説明は困難である。

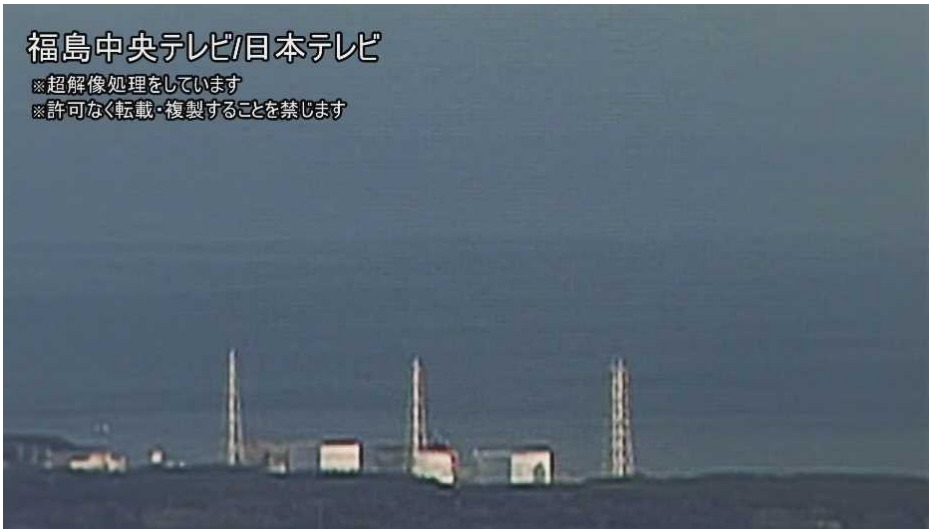
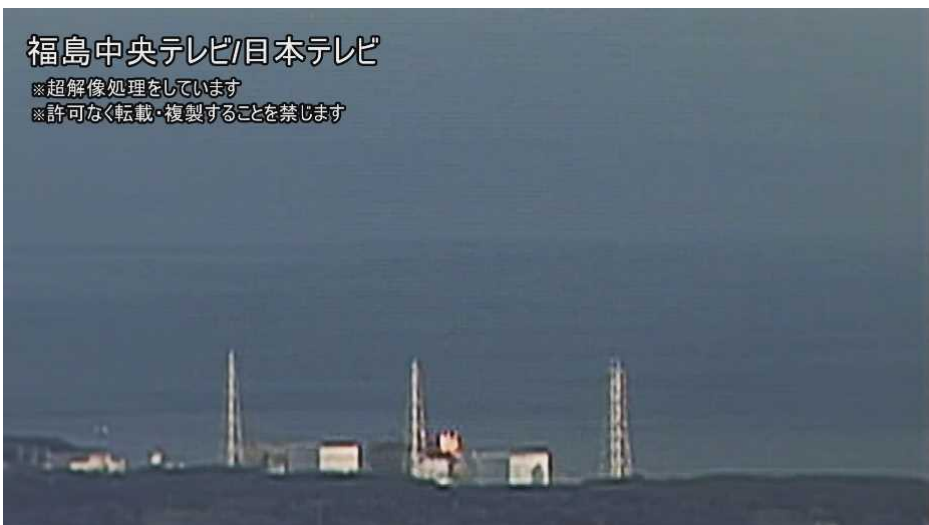
3号機については、先に示した映像に基づく、図7に示す通り、建屋の変形が始まった直後、-1/60秒において、原子炉建屋南東部の5階側壁付近より、赤紫色の火炎が瞬間的に発生している。その後、火炎の場所は天井部に黄橙色—橙色火炎として移り、火炎としての大きさや輝度を増加させながら0~6/60フレーム以降(火炎が黒い噴煙に取り込まれるのは20/60フレーム)、映像で確認可能な範囲では1号機と比較して長い時間燃焼が継続していることが観察できる。

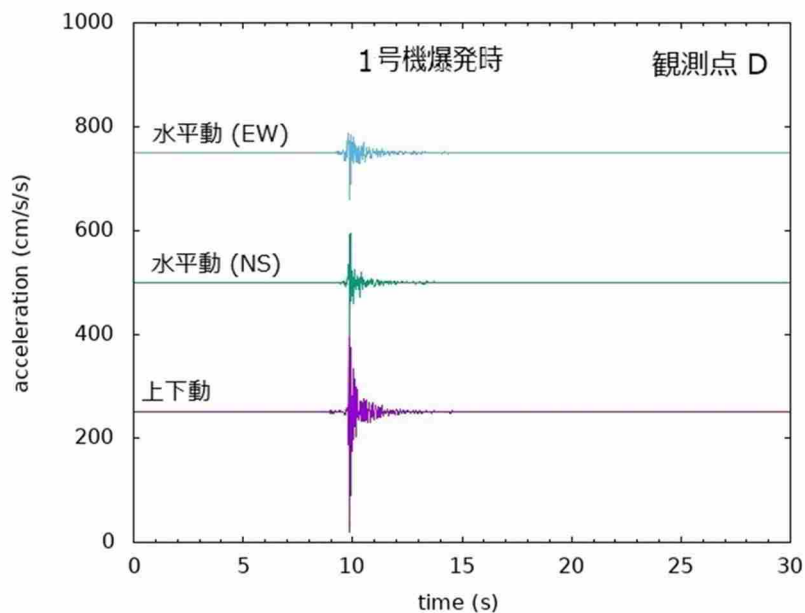
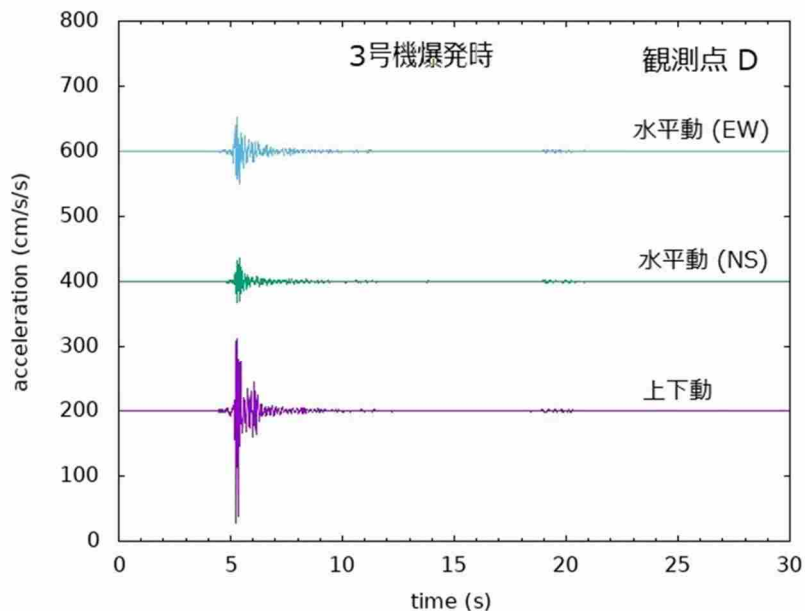
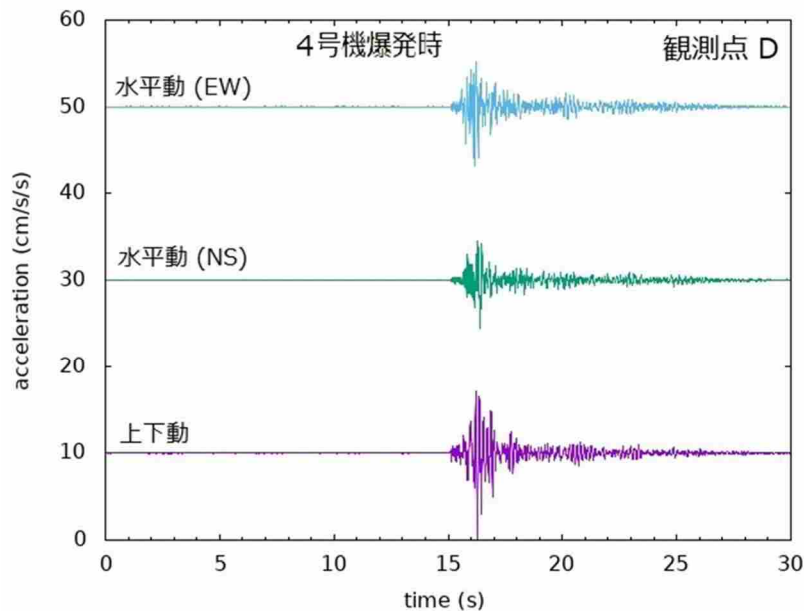
また、上述の東京電力から提供を受けた1号機、3号機、4号機の水素爆発時の振動記録（水素爆発時の前後30秒のデータ）をもとに、東西方向、南北方向及び上下動の各波形について水素爆発の号機毎に確認すると爆発時の初期に大きな振動（加速度）が見られるが、その後の波形にはそれに相当するような振動（加速度）は見られなかった。（図3）

図3 1号機水素爆発時の観測点Dにおける振動波形（加速度）

図3 3号機水素爆発時の観測点Dにおける振動波形（加速度）

図3 4号機水素爆発時の観測点Dにおける振動波形（加速度）

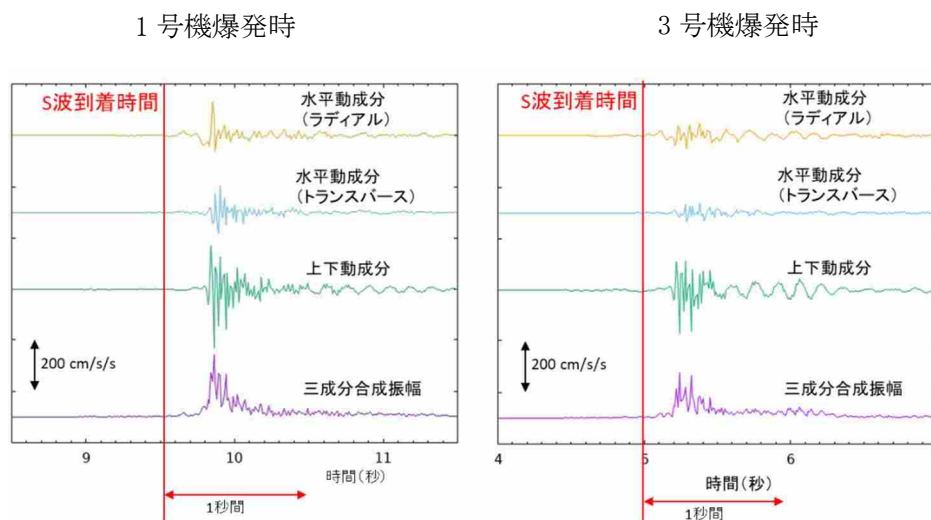
1号機及び3号機爆発時の観測点Dにおける観測波形のうち、4.2節で同定したS波到着時間付近の波形を図4に示す。いずれの爆発時も上下動成分は水平動成分に比べ同等以上の大きな振幅を示しており、地盤を伝播する振幅には上下動成分が大きく寄与していることがわかる。よって、最大振幅の評価には水平動2成分に上下動成分を加えた、3成分のそれぞれの振幅の二乗和平方根（SRSS振幅）を用いることとし、S波到着時間から1秒間以内における最大加速度を読み取った。ここで、観測点Dは1号機及び3号機からそれぞれ422m、351mとほぼ同程度の距離にあるが、いずれの成分の最大振幅も1号機のほうが大きく、地盤を伝播したエネルギーは1号機爆発時が3号機に比べ大きかったことが推測される。なお、本検討では1号機、3号機及び4号機の爆発は1回であったと仮定して解析を行った。

図4. 1号機及び3号機爆発時の観測点Dにおける3成分波形及びSRSS振幅

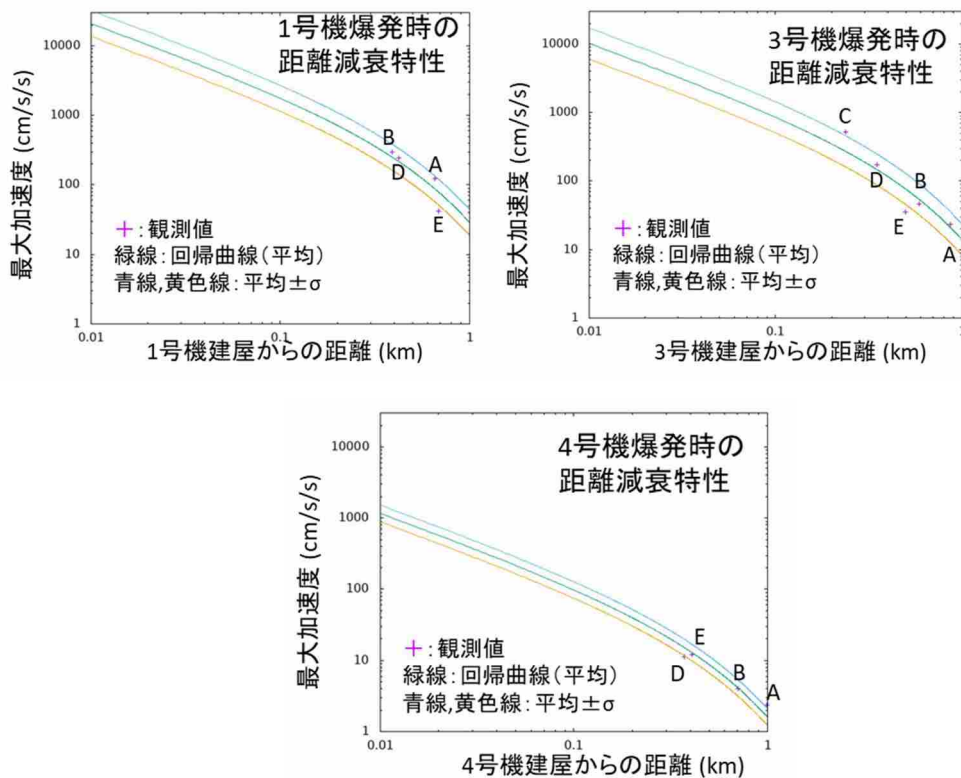
図5に1、3及び4号機の爆発時に観測された最大加速度と(2)式による回帰曲線（緑は回帰の中央値、青及び黄は±標準偏差）を示す。ここで、1号機爆発時のC観測点では地震計の測定限界を超えた加速度が記録されていること、また、1号機爆発時のC観測点では高周波(35Hz程度)の大きなノイズが記録されていることから、回帰分析においてこれらの記録は使用しないこととした。

図5. 1、3及び4号機爆発時のSRSS振幅と回帰曲線

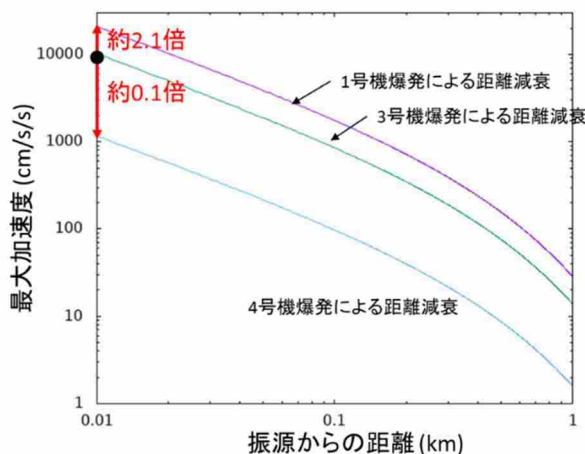
ここで*i*=1,3に対応する $A_i(r)$ として、それぞれ1号機及び4号機爆発時の振源近傍の距離*r*における最大加速度を考える。図6に1、3及び4号機爆発時に対応する回帰曲線と、振源近傍の距離0.01 kmにおける M_2 に対する M_1 、 M_3 の比を示す。推定した振幅比について1号機爆発時は3号機爆発時の約2.1倍、4号機爆発時は3号機爆発時の約0.1倍であった。また、エネルギー比は振幅比の二乗に比例すると仮定して簡易的な推定を行うと、地盤を伝播したエネルギーについて1号機爆発時は3号機爆発時の約4.4倍、4号機爆発時は3号機爆発時の約0.01倍となる。なお、ここで推定した振幅比(エネルギー比)は回帰曲線の中央値を用いた結果である。各号機爆発時の振幅(エネルギー)の大きさを、回帰誤差として標準偏差(σ)ま

で考慮して比較した場合、4号機は3号機に比べその差は有意に小さく、1号機は3号機に比べ、その差が有意に大きいとまではいえないことに留意する必要がある。

図6. 各号機の爆発時の最大加速度の回帰曲線と振源近傍の振幅比

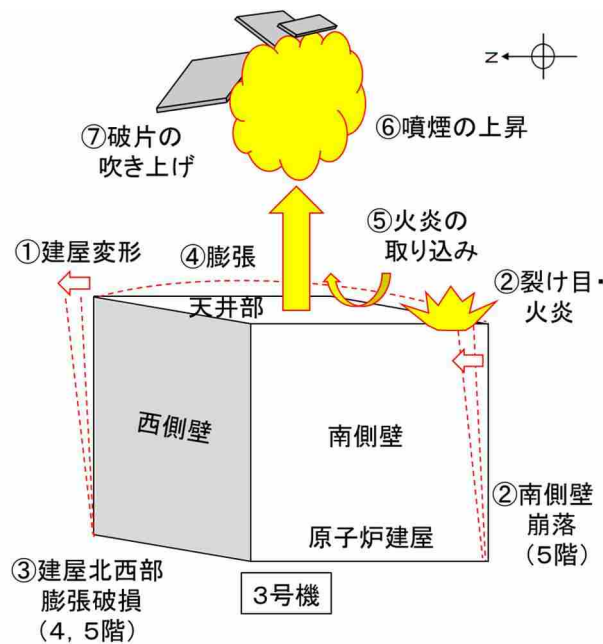
図 1 水素爆発の事態推移（多段階事象説のイメージ）

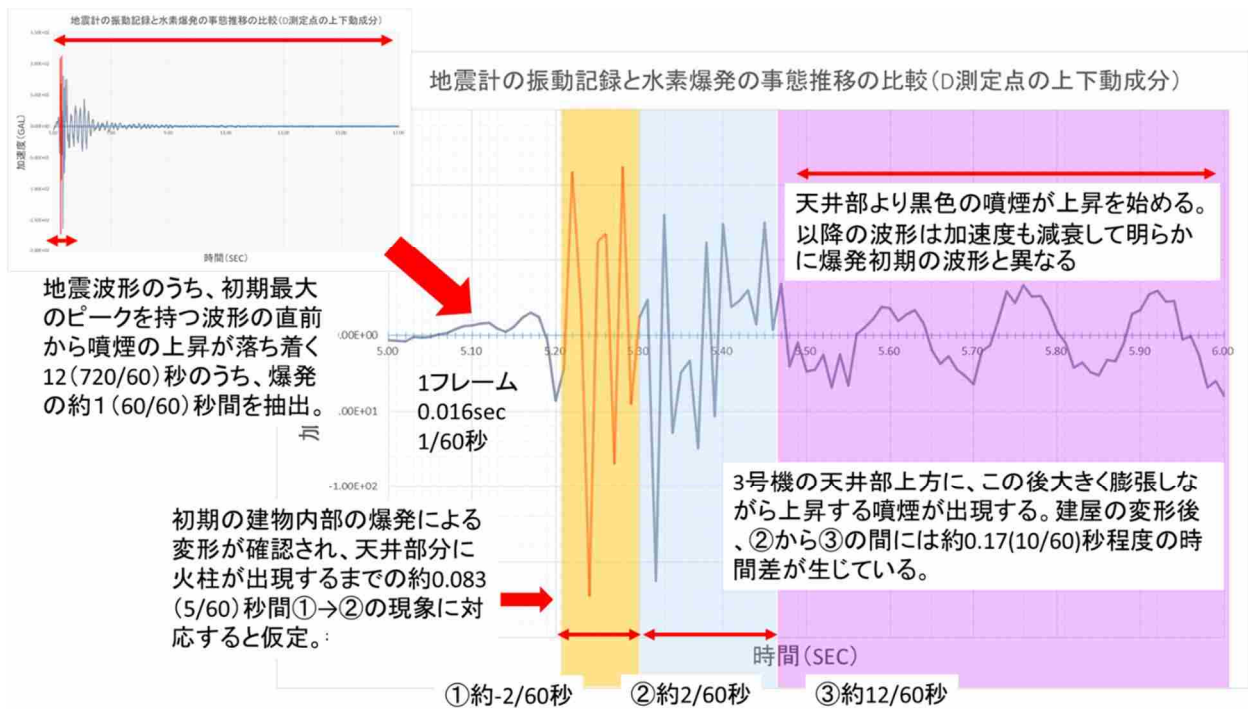
今回の検討により、初期の爆発現象の時間をスケールの基準として比較すると、正確な起点を特定することは困難であるが、噴煙上昇までには約 0.17 (10/60) 秒を要していること、また、振動波形側も同時刻には大きな揺れが収まっていることなどから、初期の爆発現象と噴煙上昇の間には、有意な時間差があることが説明可能であることが示された。また、振動加速度の観点においても、初期の爆発現象と噴煙では、明らかに加速度が小さいなど異なる点を確認できた。(図 2)

図2 地震計の振動記録と水素爆発の事態推移の比較

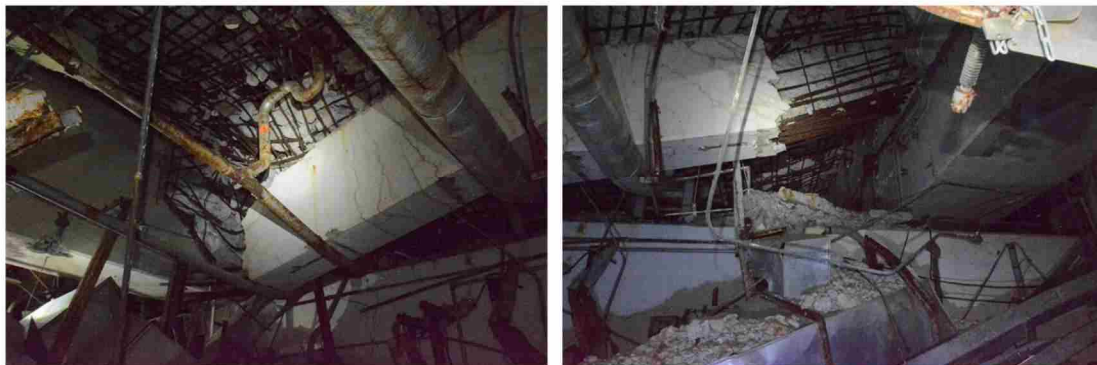
確認された梁の損傷等のうち、小梁については、同建屋3階西側中央部付近で小梁の両端部が大きく損傷しており、損傷状況から「せん断破壊」に至ったものと考えられる。また、大梁については、同建屋3階西側中央部付近で大梁の中央部付近の梁下面および側面にひび割れが発生しており、損傷状況から「曲げ破壊」に至ったものと考えられる。

図2 3号機原子炉建屋3階天井部の小梁の損傷状況
(2019年12月の現地調査において確認されたもの)

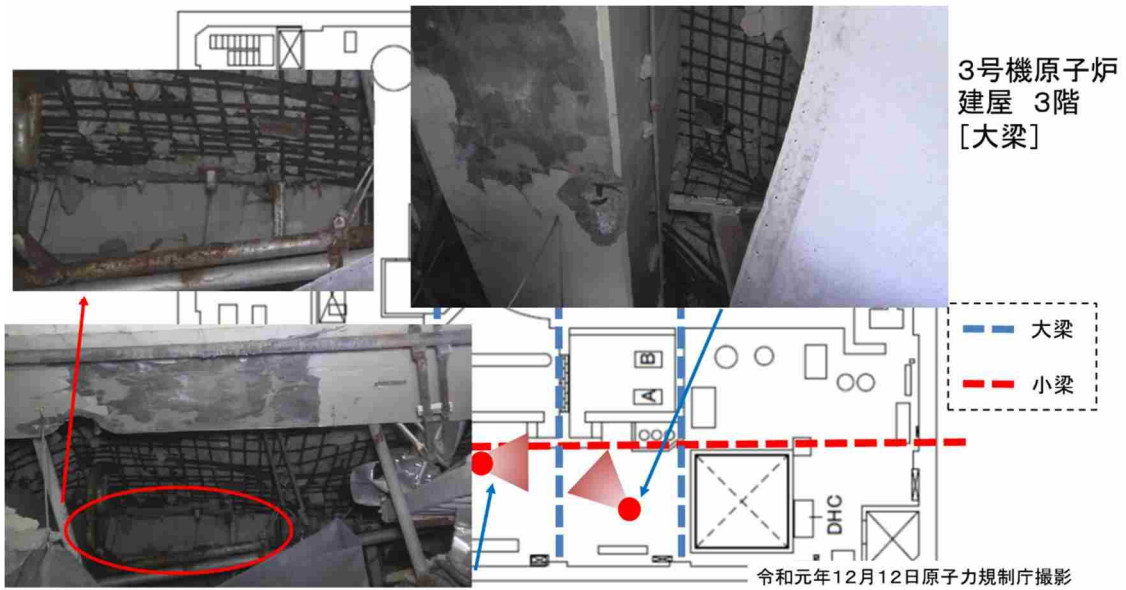
図3 3号機原子炉建屋3階天井部の小梁の損傷状況
(2019年12月の現地調査において確認されたもの)

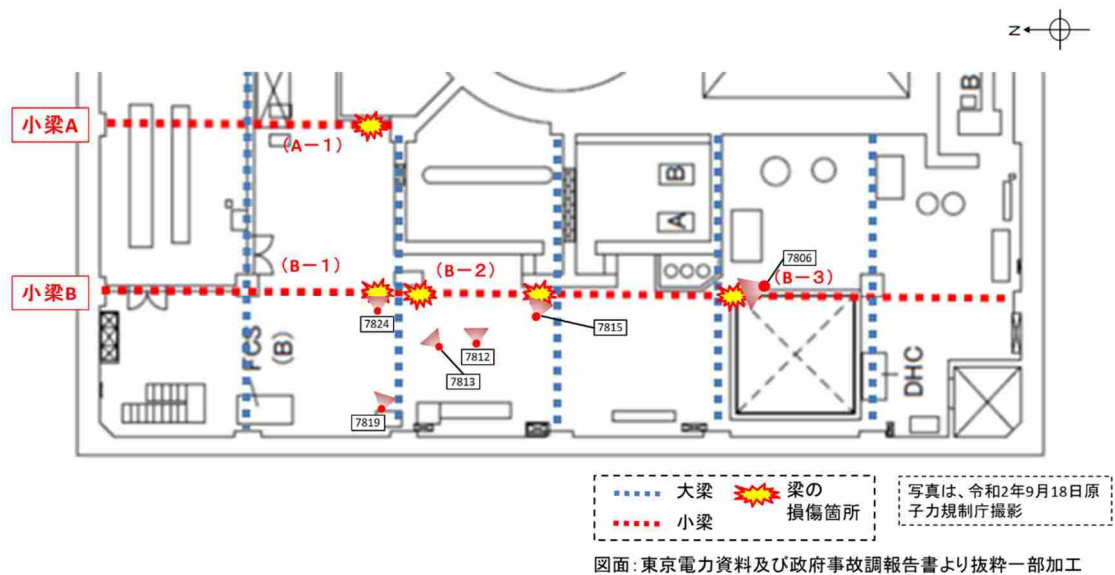
図4 3号機原子炉建屋3階天井部の小梁位置及び損傷箇所
(2020年9月の現地調査において確認されたもの)

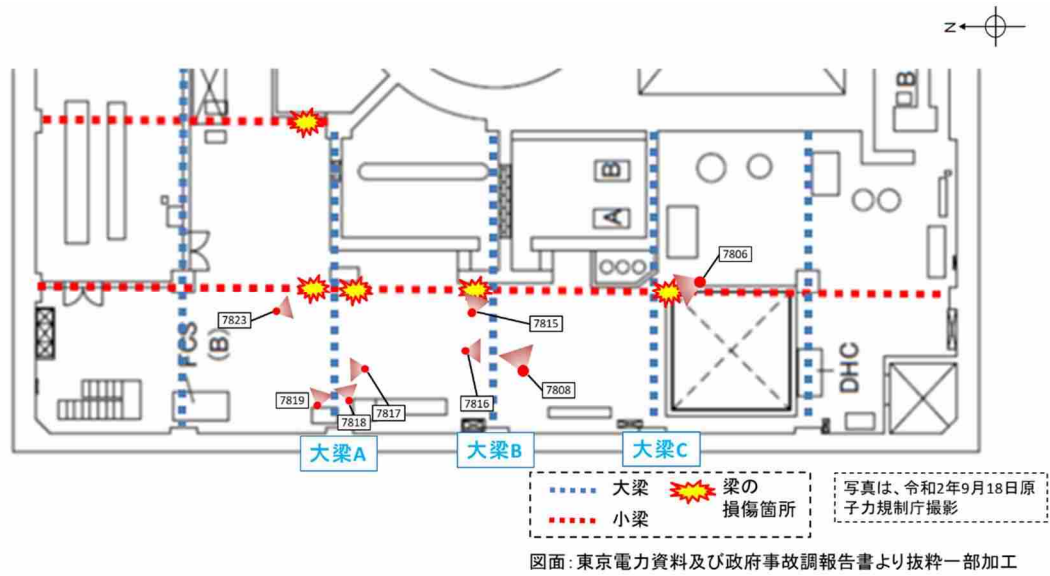
図8 3号機原子炉建屋3階天井部の小梁(A-1)の損傷状況
(2020年9月の現地調査において確認されたもの)

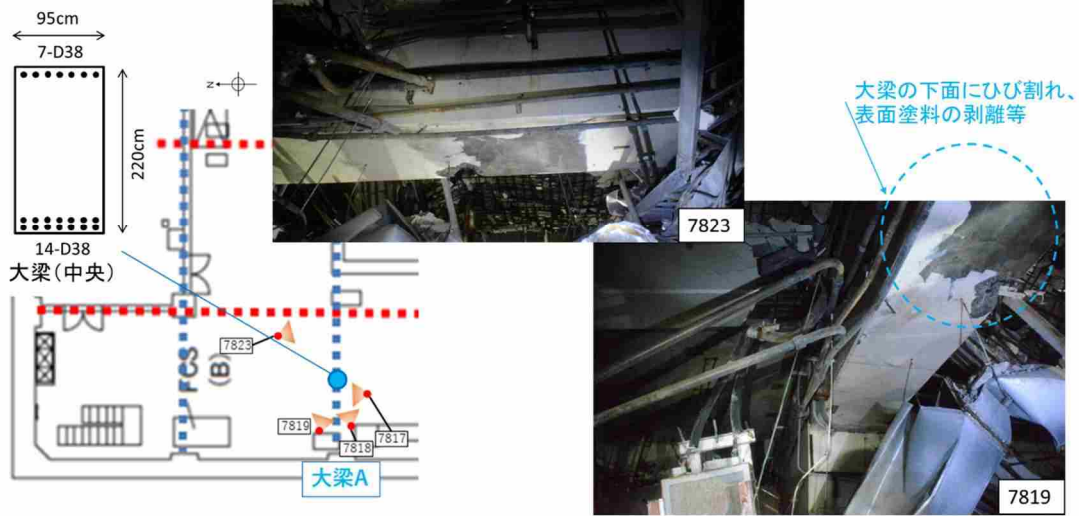
図 1 1 3号機原子炉建屋3階天井部の大梁(A)の損傷状況(2/2)
(2020年9月の現地調査において確認されたもの)

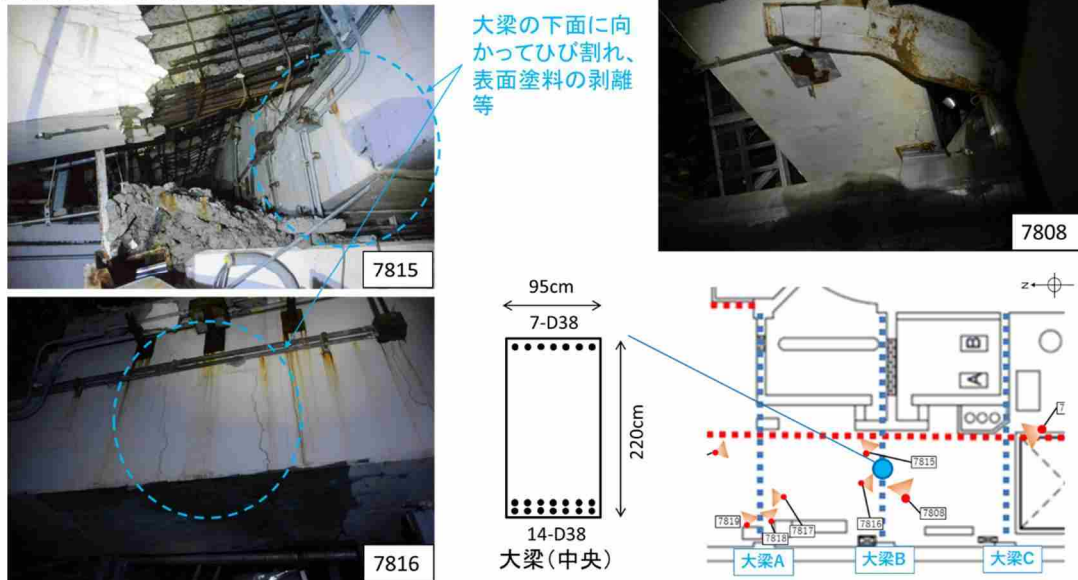
図 1 2 3号機原子炉建屋3階天井部の大梁(B)の損傷状況(1/2)
(2020年9月の現地調査において確認されたもの)

本検討においては、曲げ破壊に至ったと考えられる 3 号機原子炉建屋 3 階天井部の大梁のうち、図 1 2 及び図 1 3 に示す「大梁 (B)」を対象として試算を行った。

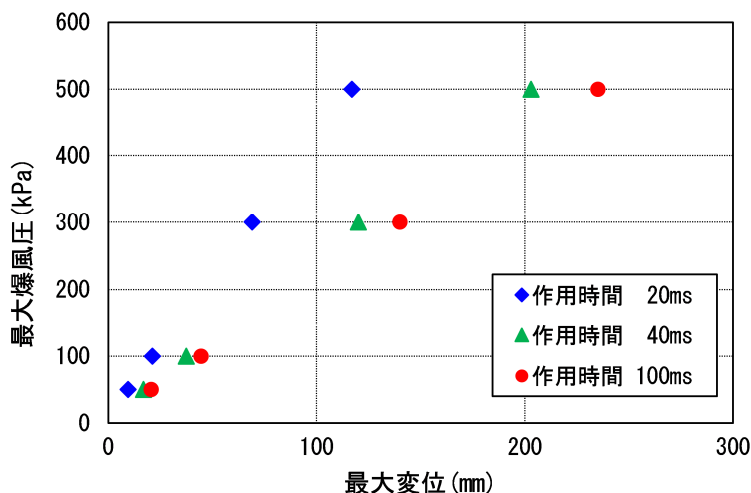
235mmの変位が生じていると試算された。たとえば、圧力300～500kPaでは、作用時間20～40msで最大変位は69mm～203mmと試算され、ひび割れのみならず目視でも十分確認が可能な相当の変形が生じることとなる。図13に示す大梁(B)の状況と対比すると、本計算結果は概ね妥当なものと判断される。

図18 解析結果（床版に作用した圧力（爆風圧）も考慮した場合）

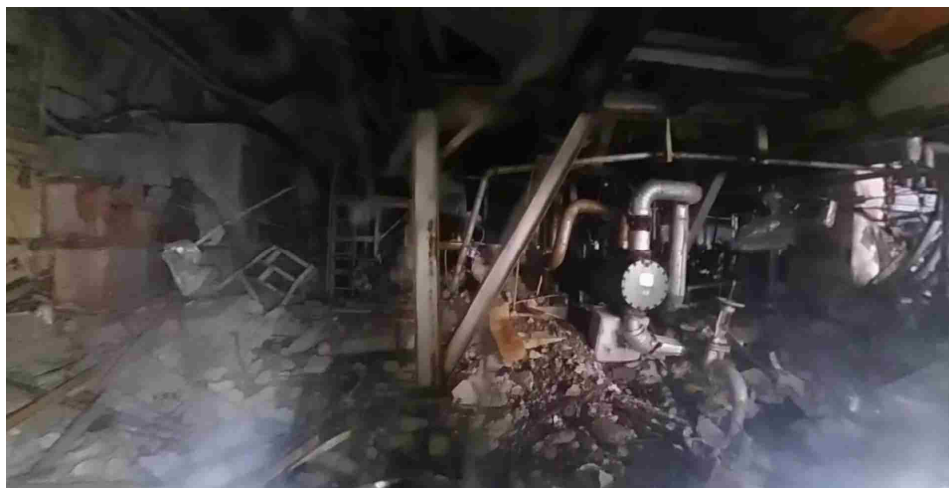
図3 4階に設置されている設備の状況（図1の写真②-1）

図3に示すように、熱交換器及びその配管には損傷がみられない。さらに配管の保温材は一部に凹み等がみられるが、ほぼ無傷の状態に残っており、爆発の影響を受けた様子はみられない。

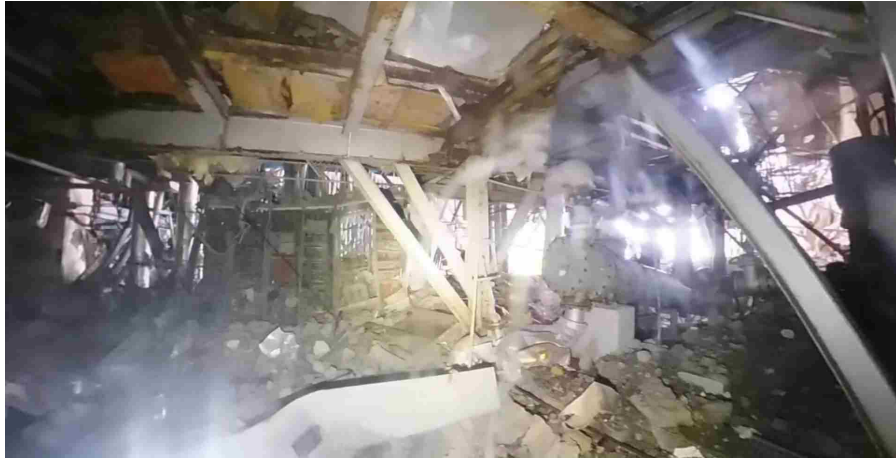
図4 4階に設置されている設備・ラックの状況（図1の写真②-1）

図4の熱交換器等においても図3と同様に損傷はみられず、保温材も原形を保っている。他方、外壁面に沿って設置されている分電盤と思われるラックは若干変形がみられ、内部の遮断器や盤の扉らしきものが脱落しているなど、少なからず爆発の影響は受けているように思われるものの、筐体自体は概ね原形が保たれていた。

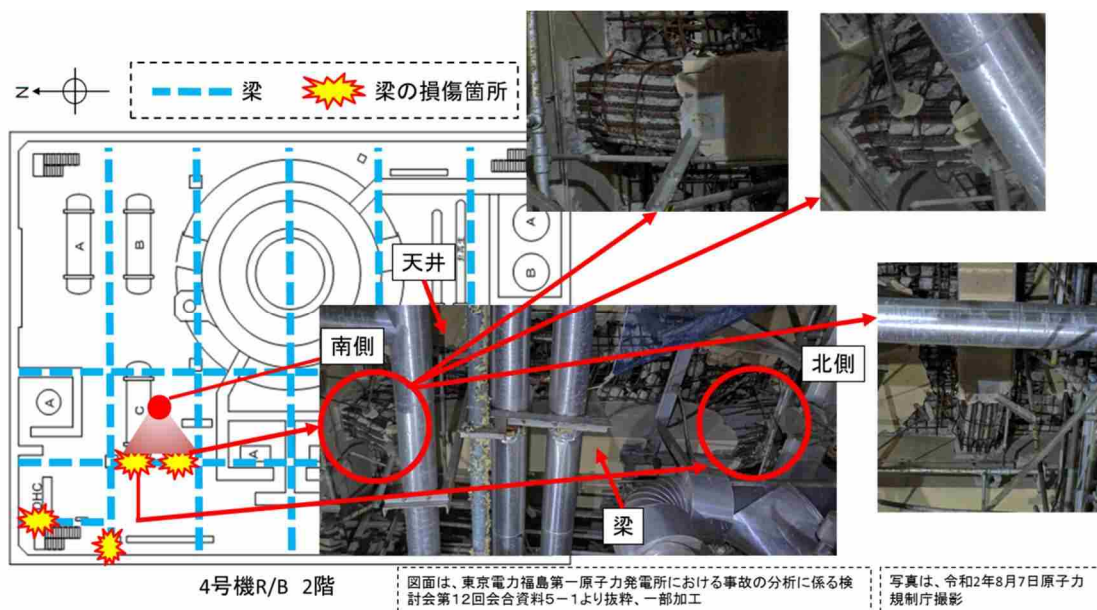
図6 4号機原子炉建屋2階の損傷状況（天井部の梁の損傷状況（1／2））

図6に示すように、2階北西部天井の梁の両端部はコンクリートが剥がれ落ち鉄筋が剥き出しになっている状況が確認された。また、図7に示すように、両端部が損傷している梁は、中心部が落ち込んでいる状況が確認された。これらより、2階北西部天井の梁は、終局耐力を超える力が梁に作用した結果、両端部がせん断破壊に至ったものと考えられる。

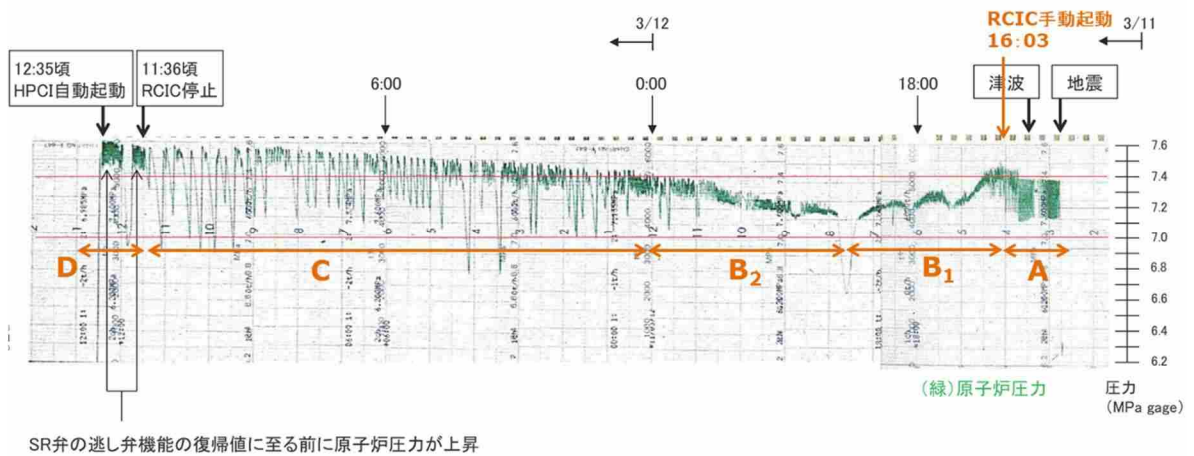
図 2 3号機 RPV 圧力 [2]

図2中のB₁とB₂期間の境界でRPV圧力が大きく低下している。これは図5に示すように原子炉水位が上昇しており、上記の東京電力による解析結果にもあるように、RCICによる注水の影響と考えられる。この時、RPV圧力は7MPaを大きく下回っており、いずれのSRVの閉止圧力をも下回っている。SRVの制御ロジックでは直流電源が利用できる状況であったことから、この時点では全てのSRVの開信号は解除されていたと考えられる。開信号の解除により、SRVのシリンダからは不十分な圧力の窒素も排出され、全てのSRVは閉止された状態となるはずと考えられる。しかし、B₂の期間では圧力が上昇しSRVを開く設定圧に到達する以前に、B₁期間と同様に小さな圧力振幅が発生している。これは、理由は特定できないが、一旦RPV圧力が大きく低下したものの、SRVは閉止状態にならず、上述の中間開状態が維持されていたためと推定される。なお、東芝エネルギーシステムズ株式会社(東芝ESS)からはSRVの閉設定圧に到達した後も中間開が継続することについては原因不明であるとの見解が示されており[3]、詳細なメカニズムは明らかではない。

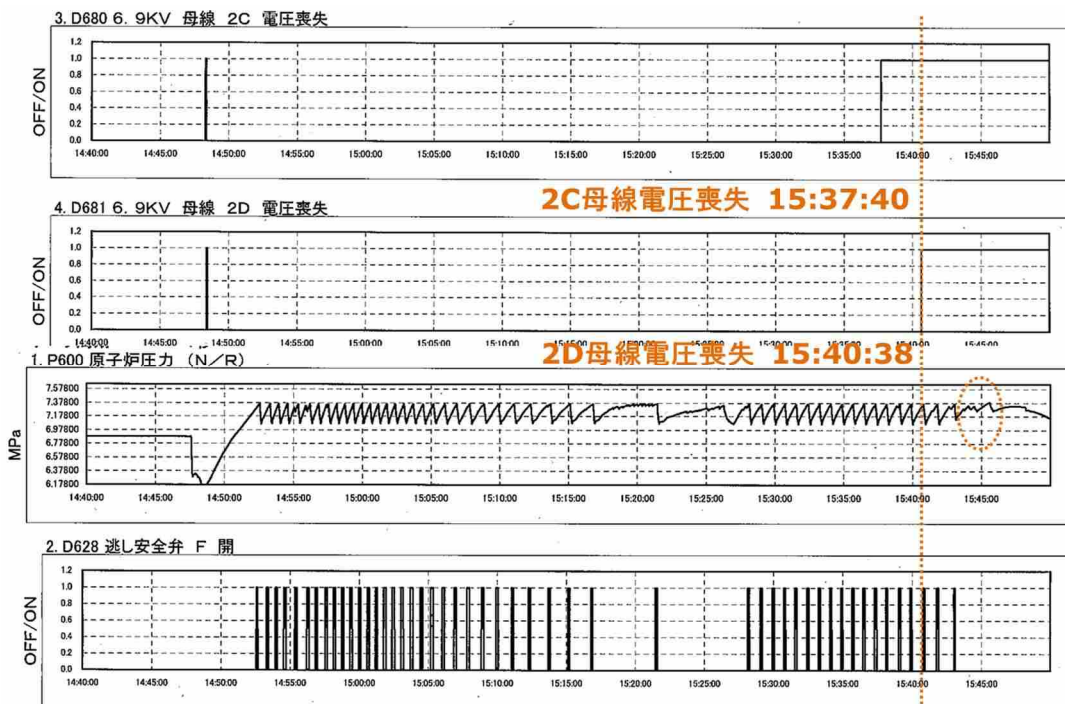
図 7 2号機のプロセス計算機データ [4]
 プロセス計算機の記録にオレンジ色で加筆

一方、2号機においても3月11日15時41分にSBOとなった後にSRVが動作したことが記録されている。図7に2号機のプロセス計算機の記録を示す。2号機ではSBO状態になり、PCV外部からの窒素供給が停止してから、SRV(F弁)が同日15時40分48秒、15時41分47秒及び15時43分02秒[2]の3回動作したと考えられる。その後、図中の点線で囲んだ部分ではSRVの開閉が実施されていないが、RPV圧力は小さな圧力振幅が生じており、3号機と同様にSRVが中間開状態に至ったためと考えられる。このように、3号機と同様に2号機においても、SBO状態でアキュムレータの窒素が不足した場合にSRVの中間開状態となる現象が観測されている。したがって、アキュムレータの窒素不足によりSRVが中間開状態となる現象は、特定の弁で生じた偶発的な事象ではなく、同種的设计のSRVに共通する事象と考えられる。

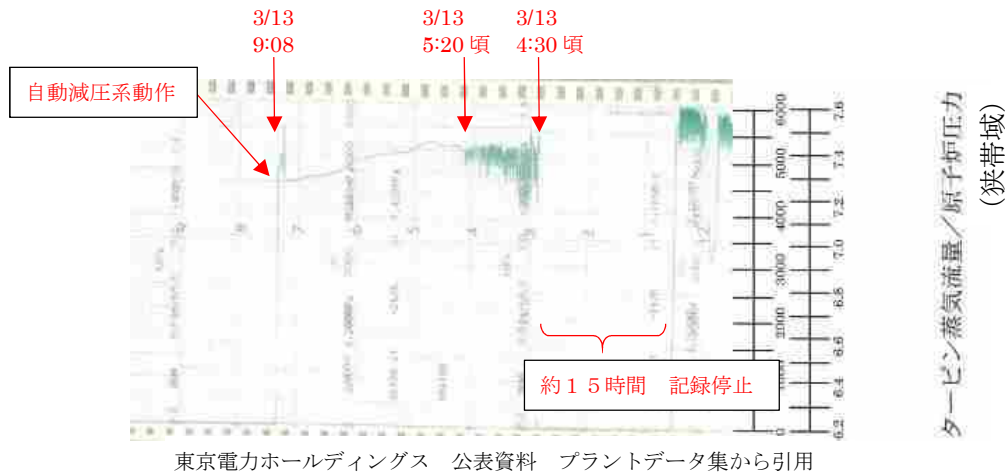
図5 タービン蒸気流量／原子炉圧力（狭帯域）

3月13日4時30分頃の記録再開 (記録計電源復旧) から約1時間、原子炉圧力が振動後、圧力は緩やかに上昇後低下し、13日9時08分頃、SRVの逃がし弁を開けるため電源の接続作業中に自動減圧機能が動作し、原子炉圧力は急激に低下した (図5)³⁷。

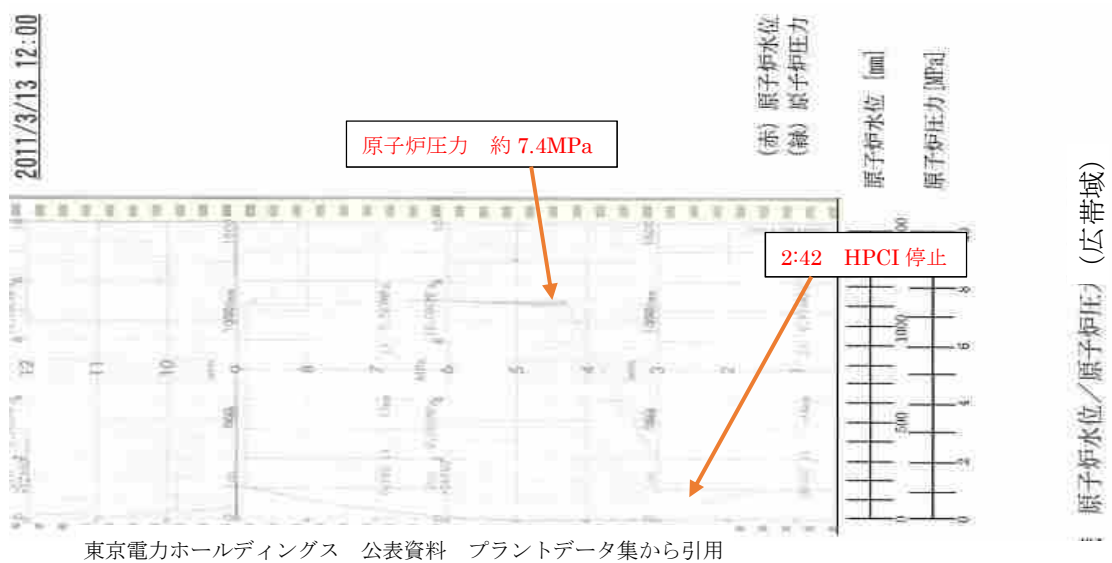
図6 原子炉水位／原子炉圧力（広帯域）

3月13日4時30分頃の記録再開（記録計電源復旧）前は高圧注水系（HPCI）運転中で原子炉へ注水を行っていたが、高圧注水系（HPCI）運転により原子炉の蒸気を消費することで、原子炉圧力が約0.5MPa程度まで低下したことから、13日2時42分に手動停止を行った。原子炉の蒸気の消費を停止したことで崩壊熱により原子炉圧力は約1時間40～50分かけて約0.5MPaから約7.4MPaに緩やかに上昇した（図6）。東京電力³⁸によると、この圧力上昇期間にSRVの逃がし弁の手動「開」操作を実施したが、原子炉圧力は低下せずSRVの逃がし弁を「開」できなかったとされており、原子炉圧力容器が高圧状態になったことから消防車からの原子炉圧力容器への注水は不可能な状況となった。

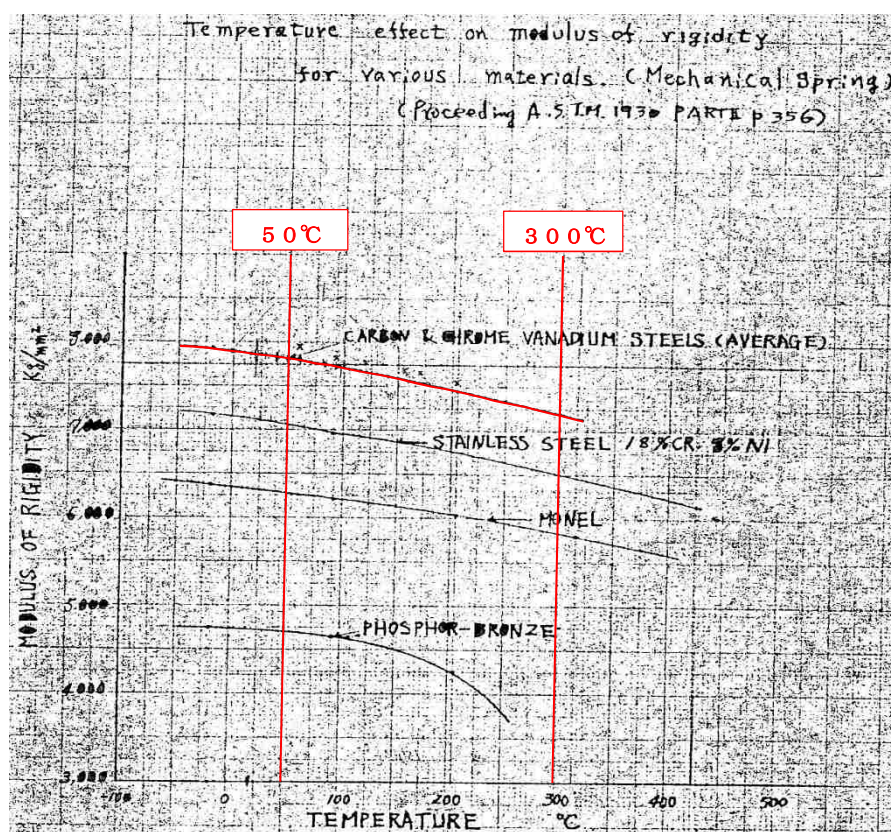
図 8 安全弁のバネ温度変化による影響

横弾性係数が低下した場合のバネ荷重の低下は一般的に知られている。バネの温度を上昇させる要因としては、安全弁動作時に弁体を約 300℃の蒸気が流れることによる直接加熱や輻射熱による影響が考えられる。しかしこの温度上昇がバネに影響を与えない構造であることは東京電力から説明されている。バネ温度を上げる別の要因として安全弁の周囲温度の上昇が考えられる。東電第 5 回進捗報告では、3 月 13 日 9 時 10 分頃の格納容器内 (D/W 内) 温度を 135℃と推定している⁴¹。横弾性係数はバネ温度が 50℃から 300℃まで上昇すると約 8%低下するとされており⁴²、横弾性係数はバネ荷重と比例関係にあることから、バネの温度が 135℃程度であれば安全弁の吹き出し設定圧力は 2.7%程度低下することになり、吹き出し圧力は約 0.2MPa 程度低下することになる。

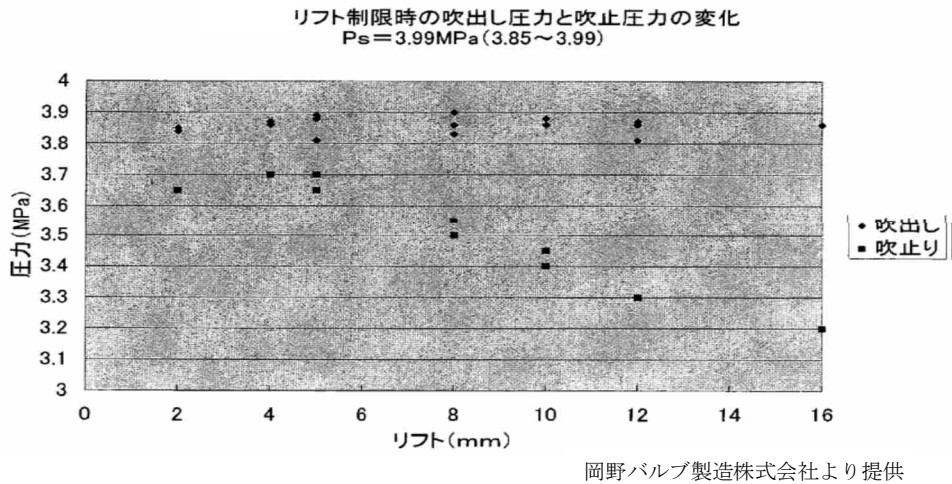
図9 弁棒リフト量と吹き出し、吹き止まり関係図

この表は横軸に弁棒のリフト量、縦軸に吹き出し圧力と吹き止まり圧力をプロットしている。最大リフト量が 16mm の安全弁を使用し 12mm から 2mm までリフト量を変化させた場合、吹き出し開始圧力にバラツキは見られないが、吹き止まり圧力はリフト量が小さくなると早く吹き止まることがわかる。このように安全弁のリフト量が小さくなった場合は、飽和蒸気を流体とした安全弁の場合、原子炉圧力に加え弁体の微少の蒸気リークで弁体と弁座の隙間に蓄圧された圧力の総和で揚力が高まり、閉めようとするバネ荷重より大きくなることから安全弁は全開になり、さらに弁体を流れる蒸気で揚力は保持され安全弁は全開に維持される。しかし、弁の開度が小さく弁体を流れる蒸気流量が減少すると、弁を全開に保持する揚力が小さく、弁体入口の圧力低下に伴い早めに安全弁は閉まる傾向を示している。
