「東京電力福島第一原子力発電所事故の調査・分析に係る 中間取りまとめ（案）」について

令和3年1月27日
原子力規制庁

東京電力福島第一原子力発電所事故に係る 調査・分析の取りまとめのポイント

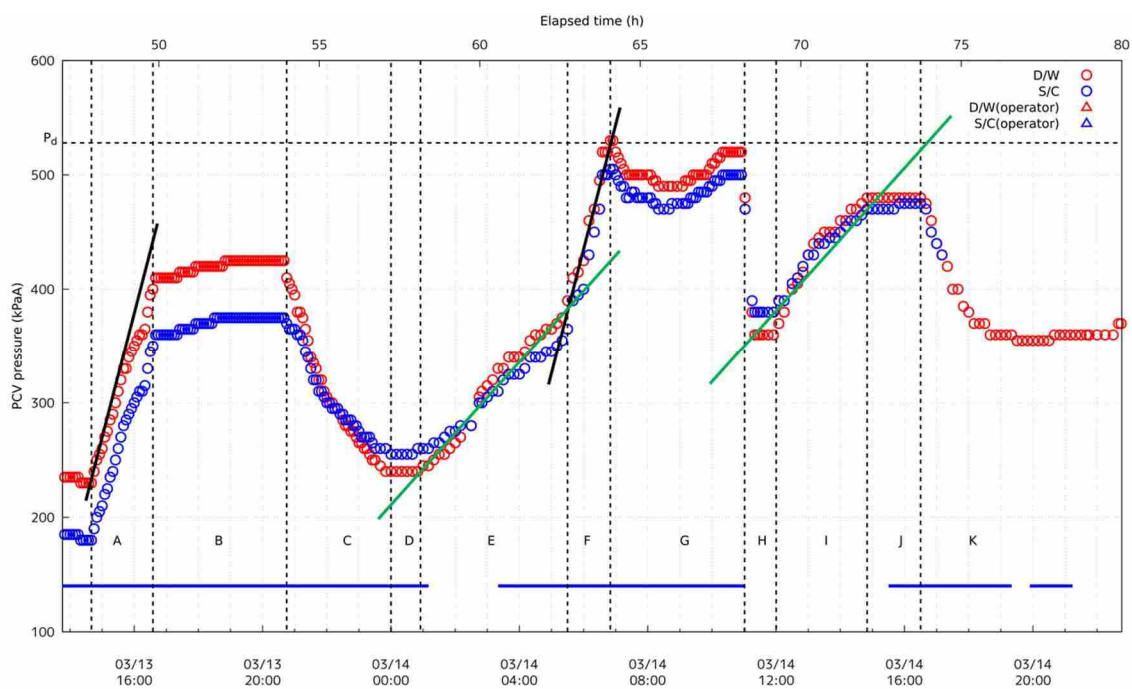
図 16 2回目のベント実施後のPCV圧力及び注水履歴

PCV圧力は、3月14日5時30分頃から急速に上昇し、D/W圧力の上昇率は100 kPa/hを超えている。図16(圧力の上昇率を確認するための補助線を書き加えている)に示すように、区間Fでの圧力上昇率は、区間E及び区間Iを上回っており、区間Aでの圧力上昇率とほぼ同等である。ただし、区間AではPCVには顕著な漏えいが発生していないと考えられるのに対し、区間FではPCVに既に漏えいが発生していると考えられることから、区間Aよりも区間Fの方が加圧源となる水蒸気等の気体の発生量が多いことになる。区間E及び区間Iでは熔融炉心とD/W床面の冷却水が接触し、水蒸気が発生する

ことで PCV 圧力が上昇していると考えられるが、区間 F での圧力上昇率はこれらを上回っている。溶融炉心の落下が進み、D/W 床面の溶融炉心⁴⁴の量が増加したことにより発生する水蒸気量が増加したとすると、後段の区間 I においても区間 F と同程度（溶融炉心の落下が進めばさらに増加する）の水蒸気が発生すると考えられるが、区間 I での圧力上昇率は図 16 にあるように区間 E とほぼ同等である。区間 I でも S/C からの逆流によって D/W 床面には冷却水が存在すると考えられるため、区間 E から区間 I の間では D/W 床面の溶融炉心の量は大きな変化はないと推定される。したがって、水蒸気の発生量の大きな増加は生じなかったと考えられることから、区間 F では多くの水素などの非凝縮性ガスの発生があったことが伺われる。

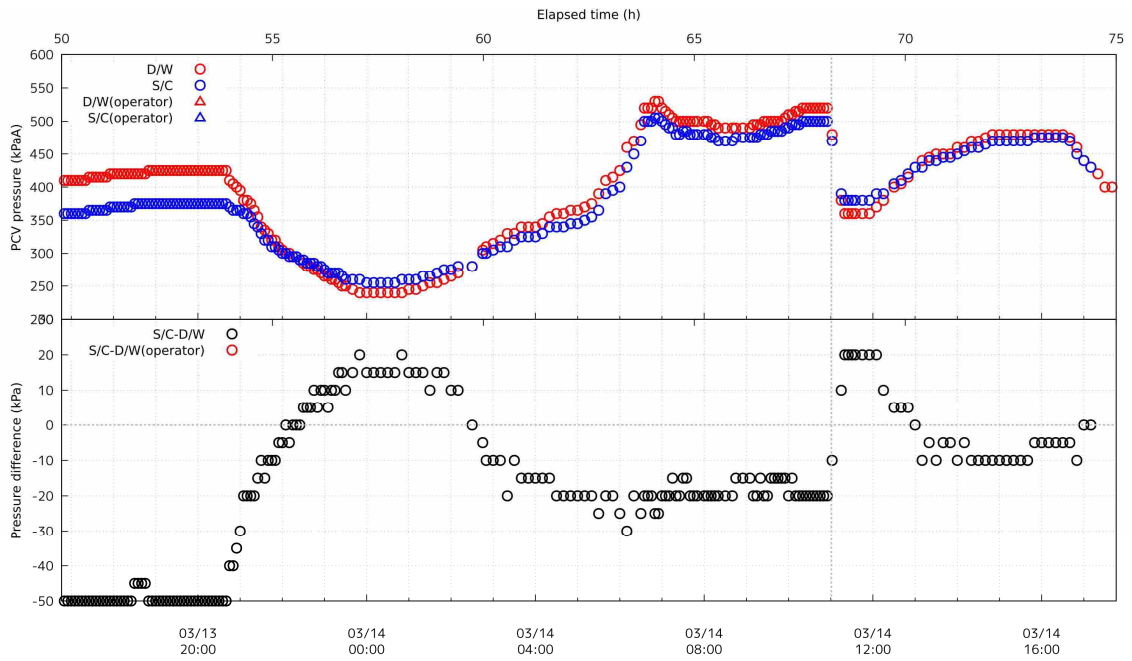
図 17 PCV 圧力 (上) と S/C と D/W の圧力差 (下)

図 17 に 3 号機の PCV 圧力と S/C と D/W の圧力差($P_{S/C}-P_{D/W}$)を示す。3 月 13 日 20 時頃までは D/W 圧力が S/C 圧力よりも約 50 kPa 高いが、3 月 14 日 4 時頃からは圧力差が約 20 kPa と小さくなっている。ベント実施中は、図 18 の左側に示すように S/C から環境へガスが放出されるので、S/C の圧力低下によって D/W から S/C へ気体移行しベント管のダウンコマ部のプール水は S/C 側へ押し出された状態になり、大きな静水頭圧が生じる。ベントが終了した後も、主たる加圧源が D/W 側にあるため水位差が維持されている。一方、一旦 D/W 圧力が S/C 圧力よりも低くなった後で再度 D/W 圧力が S/C 圧力よりも高くなる状態（区間 E~G 及び I~J の頃）では、S/C の空間部でのベントによる減圧はなく、D/W 側の加圧のみによって水位差が形成される。3 月 14 日 2 時 30 分頃から D/W 圧力が S/C 圧力を上回り、D/W 水位が下方に押し下げられ、S/C 水位は上方へ押し上げられる。しかし、S/C 上部の空間が閉空間であるのに対し、区間 A 及び B とは異なり D/W 側では漏えいが生じているため、圧力の抜け口が存在している。そのため、D/W と S/C に大きな圧力差が生じえない状態にあり、図 19 に示すようにベント管の内部にもプール水が存在し、D/W 側の水面と S/C の水面の高低差が狭まった状態にあったと考えられる。

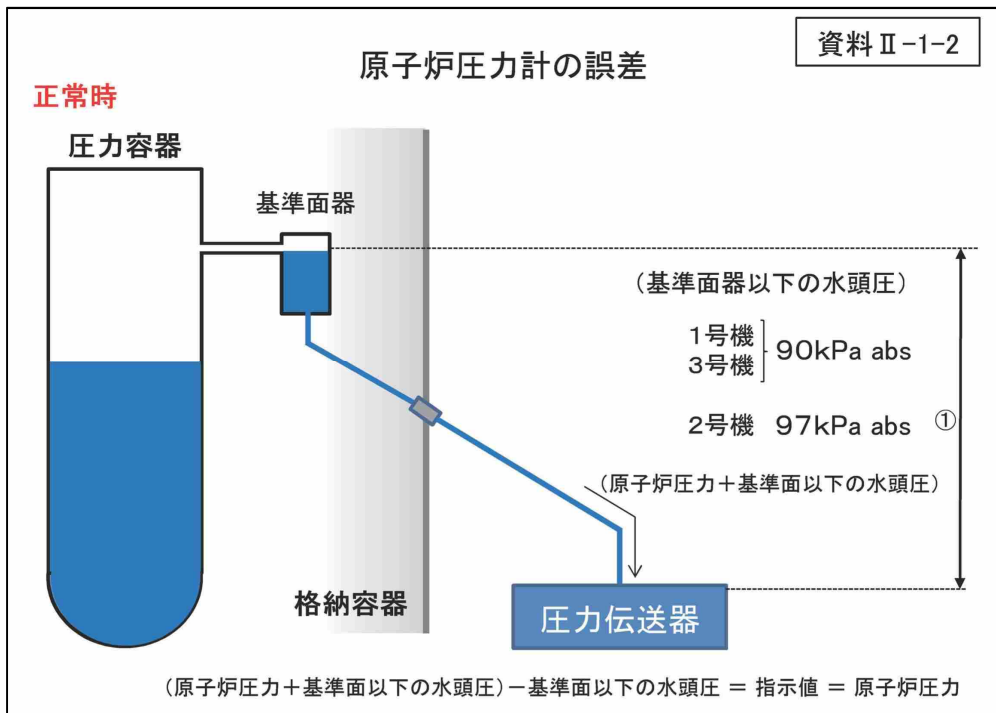
図 21 原子炉圧力計の誤差 [3]

3号機で測定されたプラントデータは、東京電力が追加・訂正したデータ [1] [2] を用いた。原子炉圧力計は、原子炉格納容器内にある基準面器の水位が低下すると実際の圧力よりも指示値が低くなることが知られており、3号機の原子炉圧力計は図 21 に示すように基準水の全喪失により最大 90 kPa の誤差が生じる [3]。原子炉圧力計の測定原理等は既往の報告書 [3]等で詳述されている。

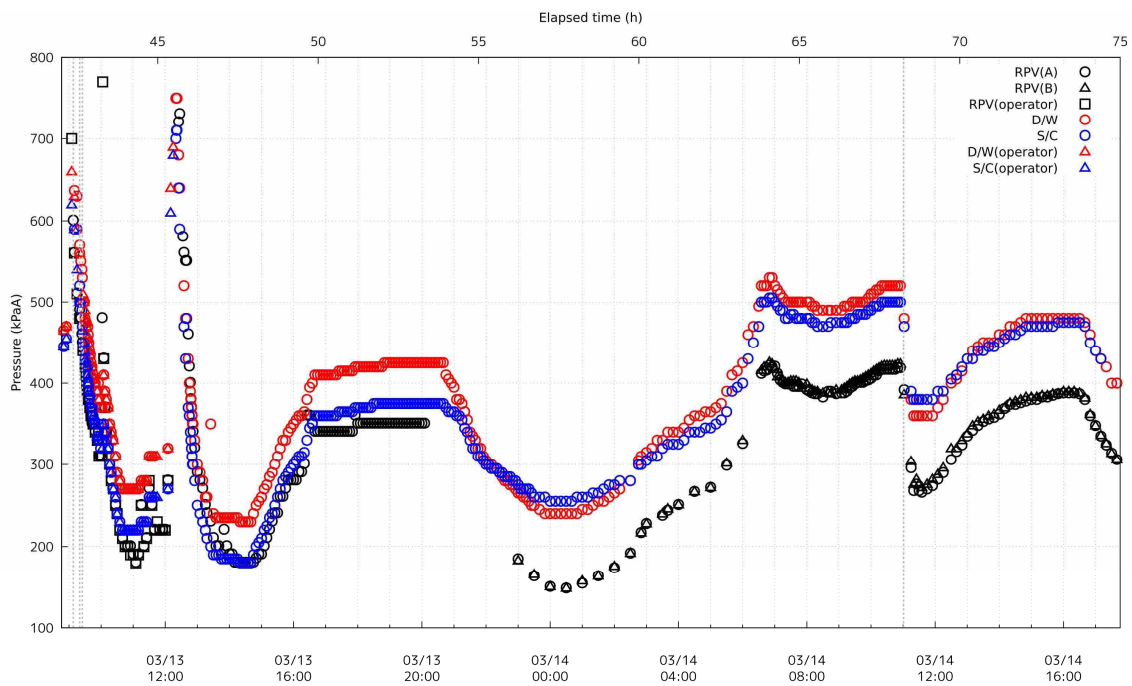
図 22 ベント実施後の原子炉圧力等の測定値

図 22 にベント実施後の原子炉圧力、ドライウエル(D/W)圧力及びサブプレッションチェンバ(S/C)圧力をそれぞれ示す。原子炉圧力バウンダリの状態によらず、原子炉圧力容器(RPV)圧力がD/W圧力よりも低くなることは無いが、ベント実施後のRPV圧力はD/W圧力よりも低く計測されている。これは自動減圧系(ADS)の起動によってRPVが急速に減圧される過程で原子炉圧力計の基準水が蒸発し、実際の原子炉圧力よりも低い値が計測されたものと考えられる。原子炉圧力計の基準水がいつ頃から、どの程度減少したかは不明であるが、図 23 に原子炉圧力計の基準水が完全に喪失した場合を仮定し、原子炉圧力の測定値に 90 kPa を加えた値をプロットした。3月13日14時前後には原子炉圧力容器の下部ヘッドは損傷し、RPVとD/Wは連通した状態にあったと考えられる(添付18参照)。一方、図 23 においても3月14日0時頃からは、実測値に 90 kPa を加えた原子炉圧力は、D/W圧力とほぼ一致しており、想定されるプラント状態と整合している。図 23 において、3月14日のD/W圧力は大きく変動しているが、補正したRPV圧力はD/W圧力とほぼ同一であり、定性的な傾向分析に加え、定量的にも参照可能なデータであることが分かる。ただし、基準水が完全に蒸発した時間は不明であるため、ベント実施直後は実測値に 90 kPa を加える補正は過大である可能性がある。

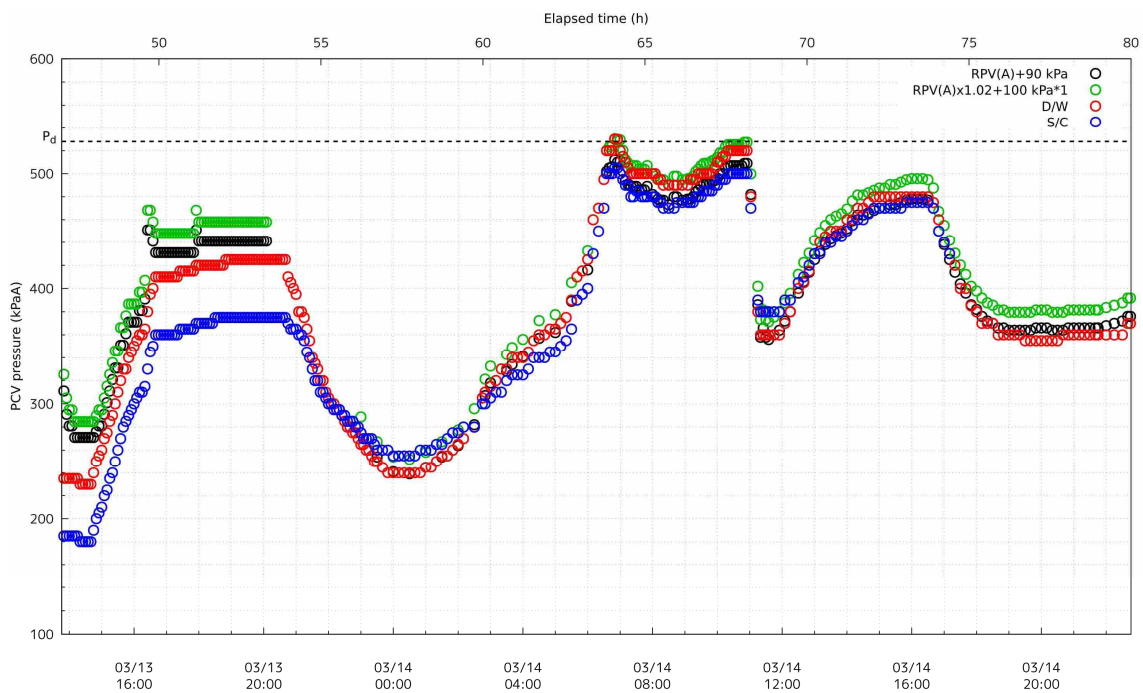
図 24 ベント実施後の原子炉圧力の測定値と補正例

図 24 には原子炉圧力の実測値と先行研究の補正例 [4]を示す。補正された原子炉圧力(緑色でプロット)は、基準水が完全に喪失した場合の値よりも高い。したがって、この圧力補正は基準水の喪失以外の何らかの影響が取り込まれていると考えられる。しかし、政府事故調報告書では、「電源を必要とせず直接読み取り可能な原子炉圧力計やD/W圧力計その他の計装機器については、電気系統のトラブルによって誤計測、誤表示が生じるおそれはなく、電気系統が用いられていないので、比較的、放射線の影響も受けにくい。」[3]とされており、上記の原子炉圧力補正は過大であると考えられるため、本検討では採用していない。

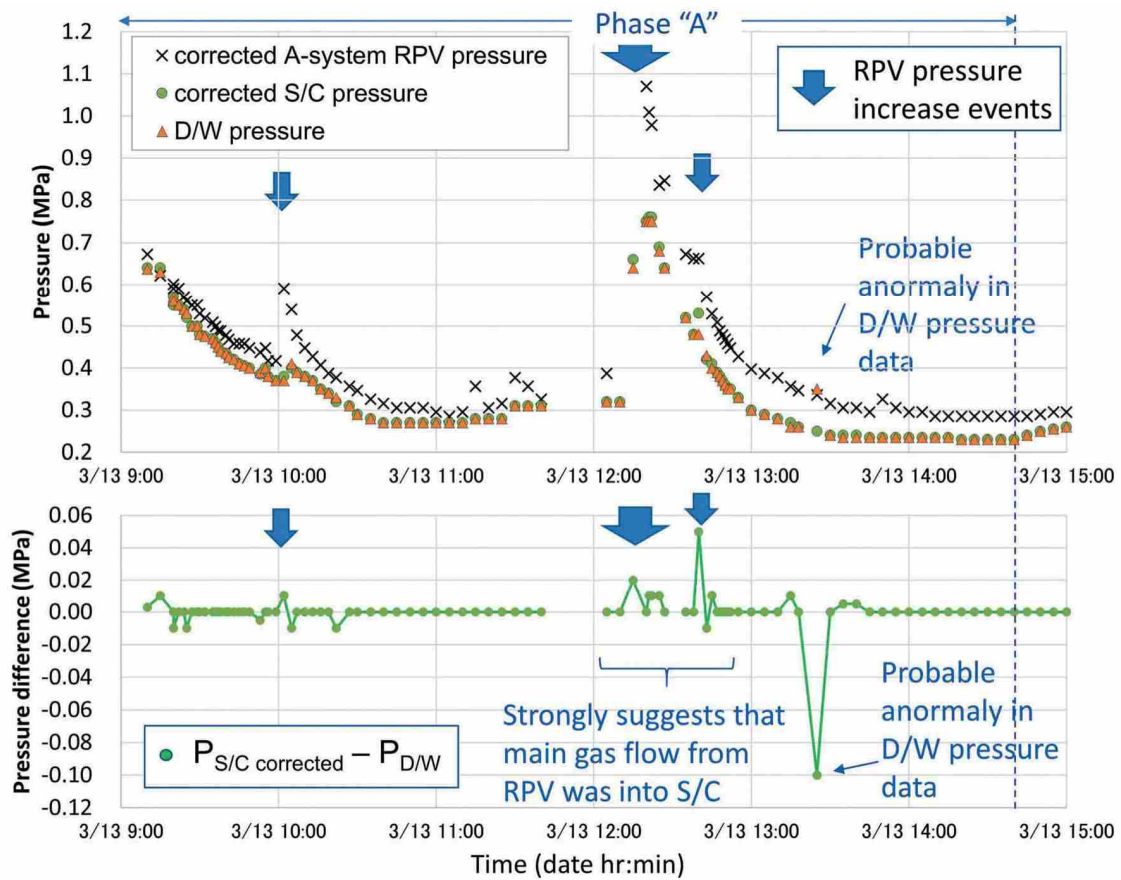
図 26 S/C 圧力の補正例 [4]

先行研究では、原子炉圧力計の場合と同様に S/C 圧力計の基準水の喪失を考慮した圧力補正例がある [4]。図 26 に示すように S/C 圧力の補正を行うと、ベント期間中の D/W 圧力と S/C 圧力がほぼ等しくなる。通常、S/C ベント時にはベント管のダウンカメラ部の内外に水位差が生じ、D/W 圧力と S/C 圧力にはその水位差の静水頭圧に相当する圧力差が発生する。図 26 に示されるように、S/C ベント時に D/W 圧力と S/C 圧力が均衡するには、真空破壊弁での大規模なバイパスの発生等何らかの異常を考慮する必要がある。別添 1 で示したように、3 号機のベント配管の汚染度は 1 号機と比較して低く、ベント時において S/C 圧力と D/W 圧力を均衡させる規模のバイパスが生じたとは考え難い。

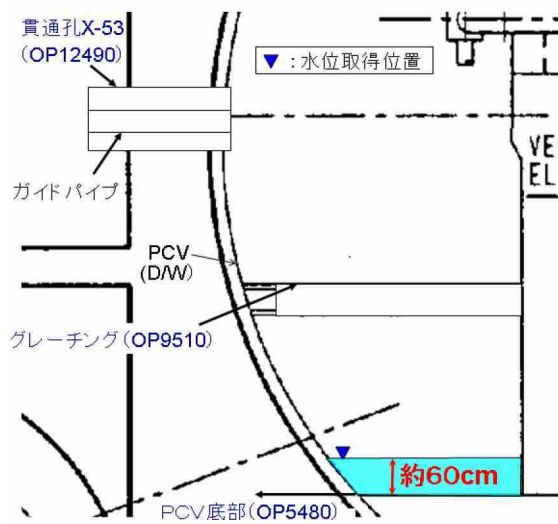
図 28 2号機格納容器内滞留水水位測定結果（平成24年3月26日時点） [8]

ていることが確認されている [8]。S/Cについては、**図 29**に示すように平成 25 年 5 月 14 日時点で、窒素封入口付近に水位があることが確認されており [8]、D/W からあふれた水が S/C へ流下していると考えられる。

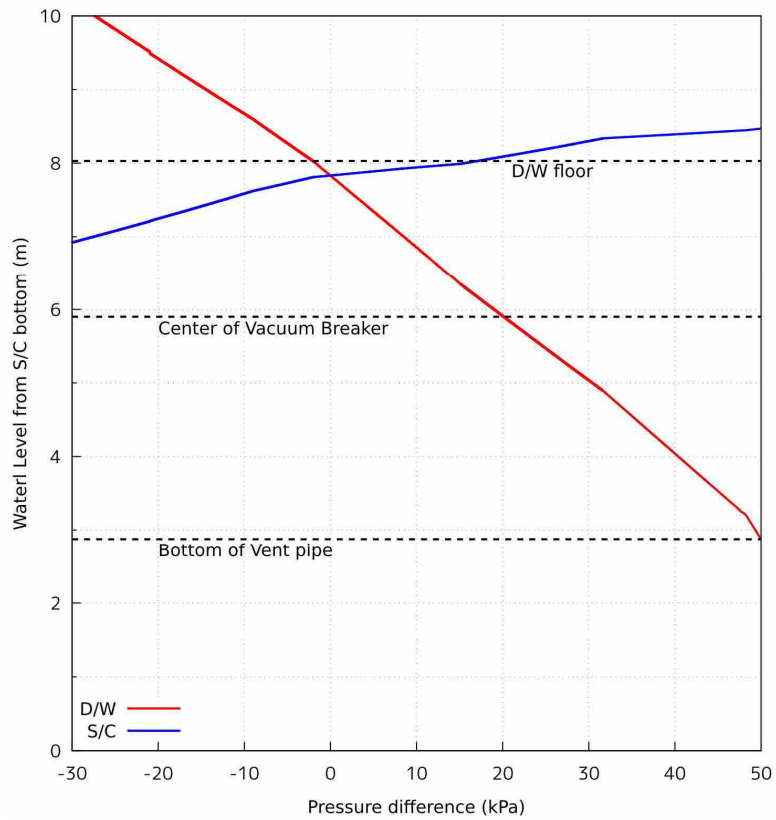
図 37 D/W と S/C の圧力差と水位の相関

上記の結果から、2回目のベント終了時にS/Cには底面から約8 mの水位があったと仮定し、3月13日21時頃からのPCV圧力低下時において、PCV内の水位がどのように変動するかを解析した。この圧力低下時には、D/W側に漏えいがあったと仮定し、図31に示すD/Wの下側の漏えい経路を用いた。漏えい面積は不明のため感度解析を実施し、圧力の低下速度が実測値と概ね一致する値を用いた。図37に解析結果を示す。横軸はD/WとS/Cの圧力差($P_{D/W} - P_{S/C}$)を、縦軸にはS/C底面を基準とし水位の高さを示している。図中の赤線はD/Wの水位を、青線はS/Cの水位を、黒の点線はD/W床面の高さをそれぞれ示している。PCVが減圧される過程でD/W圧力がS/C圧力よりも高い状態から、D/W圧力がS/C圧力よりも低い状態となるため、S/Cの水位が低下し、反対にD/W側の水位は上昇する（図の右側から左に向かって水位が変動する。）。3月14日0時頃には、S/C圧力がD/W圧力よりも20 kPa程度高い状態にあり、解析結果からはD/Wに床面から1 m程度の水位が形成された可能性がある。なお、解析結果に変曲点が見られるのは、図32に示すように高さ方向で区画を区切っているため、水位によって断面積が変

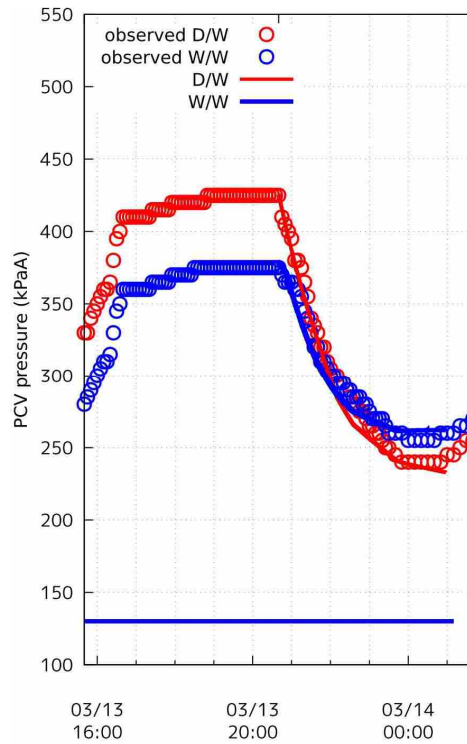
図 39 D/W からの漏えいによる PCV の減圧

3月13日14時30分頃の時点ではPCVには大きな漏えいは発生していないと仮定し、PCVからの漏えいは考慮していない。一方、3月14日1時頃には既にPCVの圧力を低下させる漏えいがD/Wに生じている（別添18参照）と考えられるため、D/Wの漏えいを仮定した。予備的に感度解析を実施し、3月13日21時頃から同日24時頃の減圧挙動を概ね再現する漏えい面積を求めた。D/Wの気相部に15 cm²の漏えい口を仮定すると、図39に示すようにPCVの減圧速度は実測値と概ね一致することが確認できた。

○は実測値、実線は解析値。青色の横線は消防ポンプによる注水期間。D/W に 14 cm^2 の気相漏えい口を仮定。

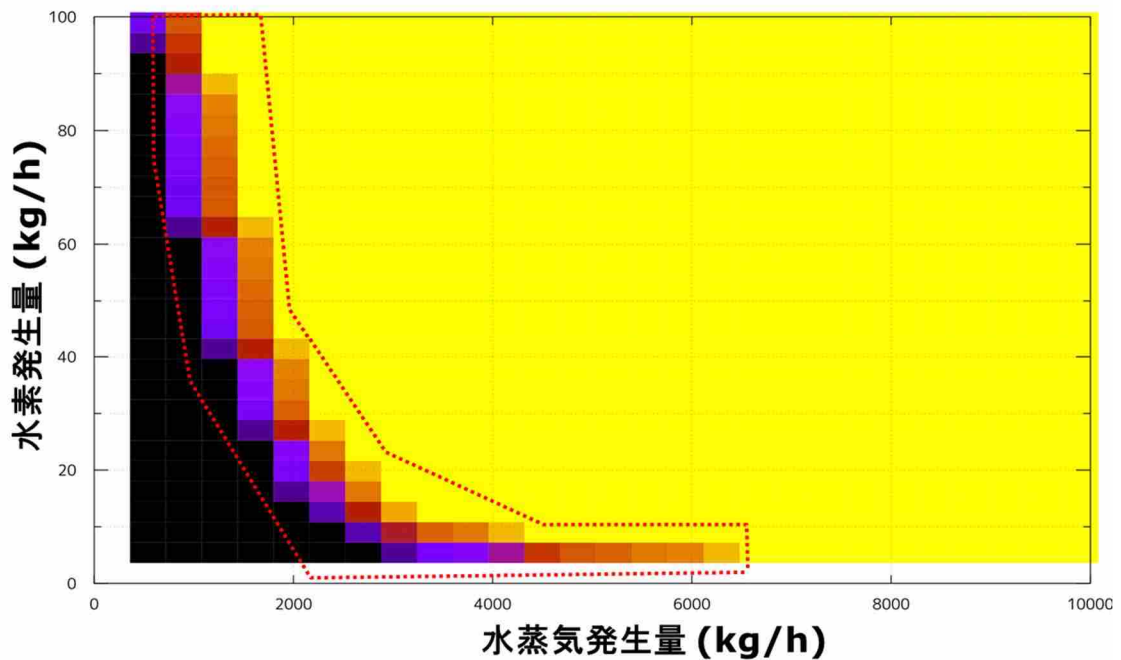
図 40 水蒸気発生量と水素発生量を変化させた場合の PCV 圧力変化 (1)

3月13日14時30分頃から同日16時30分頃にかけてPCV圧力は150 kPa程度上昇している。この間にD/Wで発生（又はRPVからD/Wへ移行）する水蒸気量及び非凝縮性ガスの量を変化させ、PCVの圧力上昇を確認した。水蒸気の発生量を0.1 kg/sから4 kg/sまで、非凝縮性ガスの発生量を1 g/sから30 g/sの範囲で変化させた。解析では非凝縮性ガスは水素で代表させた。図40に解析結果を示す。図の黒色の領域では、ガスの発生量が少ないため、PCV圧力の解析結果が実測値よりも低くなる。反対に、図の黄色の領域では、ガスの発生量が多すぎるため、PCV圧力の解析結果は実測値よりも高くなる。これらの間に挟まれた領域（赤色の点線で囲んだ部分）では、PCV圧力の解析結果は実測値と概ね一致した（実測値との差が±10 kPaの範囲を概ね一致と判断した）。この解析結果から、水蒸気の発生量は最大で6 ton/h程度と推定される。

赤い点線で囲んだ部分が概ね実測値と解析結果が一致する領域

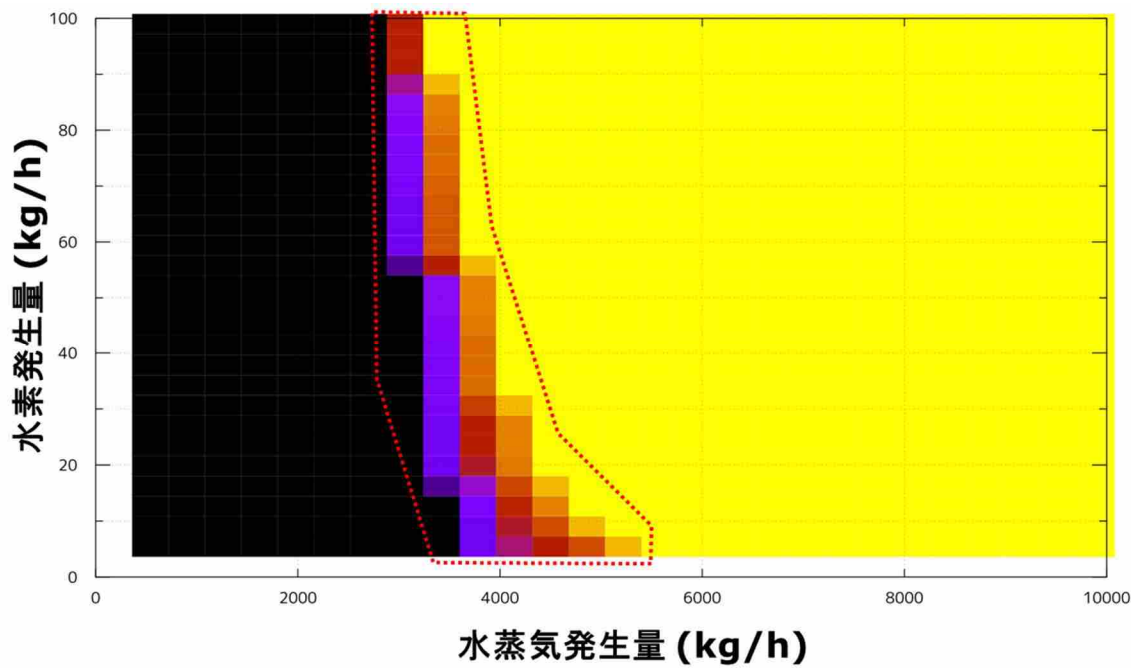
また、同様に3月14日1時頃から同日5時30分頃にかけてのPCV圧力上昇を解析した結果を図41に示す。この解析結果から、水蒸気の発生量は最大で5 ton/h程度と推定される。D/Wに面積15 cm²の漏えいを仮定すると、少なくとも3 ton/h程度の水蒸気の発生が必要であると考えられる。

図 41 水蒸気発生量と水素発生量を変化させた場合の PCV 圧力変化 (2)
赤い点線で囲んだ部分が概ね実測値と解析結果が一致する領域

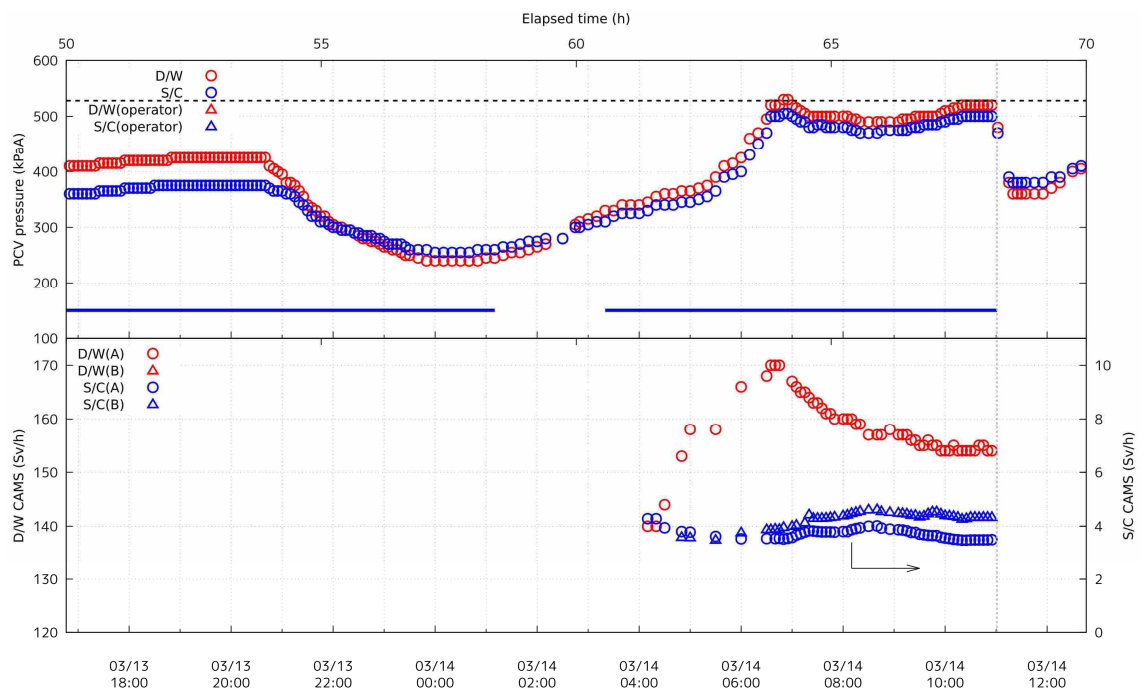
格納容器内雰囲気モニタ系γ線線量検出器(CAMS)の測定が、3月14日4時10分から復旧している。図42にPCVの圧力とCAMSの測定結果を並べて示す。3月14日4時頃から同日6時30分頃までD/Wの線量率が上昇しているのに対し、S/Cの線量率はほぼ横ばいである。このCAMSの測定結果はFPが主にD/W側へ放出されていることを示している。これは、別添18-2で示したように、既に原子炉圧力容器下部ヘッドが損傷しているとする仮定と整合している。RPVに大規模な漏えいが発生していれば、燃料から放出されたFPがRPVからD/Wへ放出されるか、RPV外へ移行した熔融炉心から直接D/WへFPが放出され、D/Wの線量率が上昇したと考えられる。

図 42 PCV 圧力及び CAMS の測定値
青横線は消防ポンプによる注水実施を示す

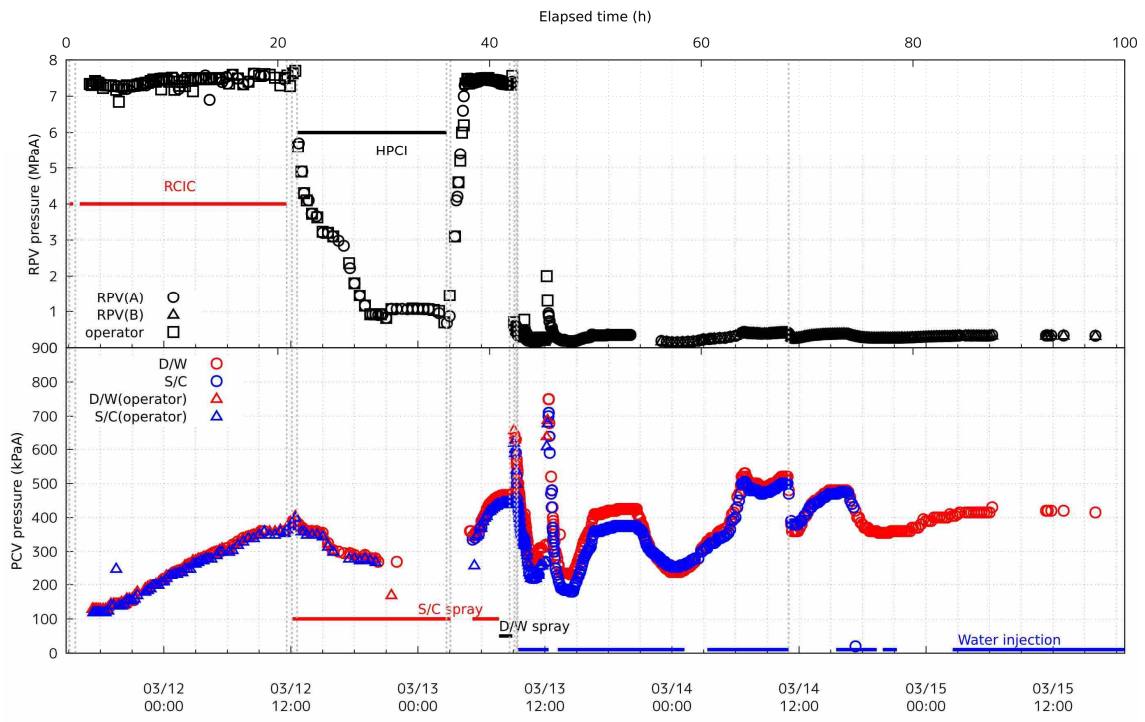
図 43 原子炉圧力及び原子炉格納容器圧力

図 43 に 3 月 11 日から 3 月 15 日までの、図 44 に高圧注水系(HPCI)が停止してから最初のベントを実施する頃までの原子炉圧力容器(RPV)圧力及び原子炉格納容器(PCV)圧力をそれぞれ示す。下側の横軸は実時刻を、上側の横軸は地震発生からの経過時間をそれぞれ示す。黒色のプロットは RPV 圧力(左の縦軸)、赤色のプロットはドライウェル(D/W)圧力(右の縦軸)及び青色のプロットはサブプレッションチェンバ(S/C)圧力(右の縦軸)をそれぞれ示す。赤色の横線は S/C スプレイを、黒色の横線は D/W スプレイを、青色の横線は外部注水を実施した期間をそれぞれ示す。3 月 13 日 2 時 42 分に HPCI が停止すると、それまで 1 MPa を下回っていた RPV 圧力は上昇し、7 MPa を超える。別添 16 で示したように、この時 SRV は安全弁として働き、RPV から S/C へ水蒸気が排出されたと考えられる。同日 5 時頃からは、PCV 圧力が上昇しているが、D/W 圧力が S/C 圧力よりも高い状態が維持されており、原子炉圧力バウンダリから D/W への小規模の漏えいが生じていたと考えられる。

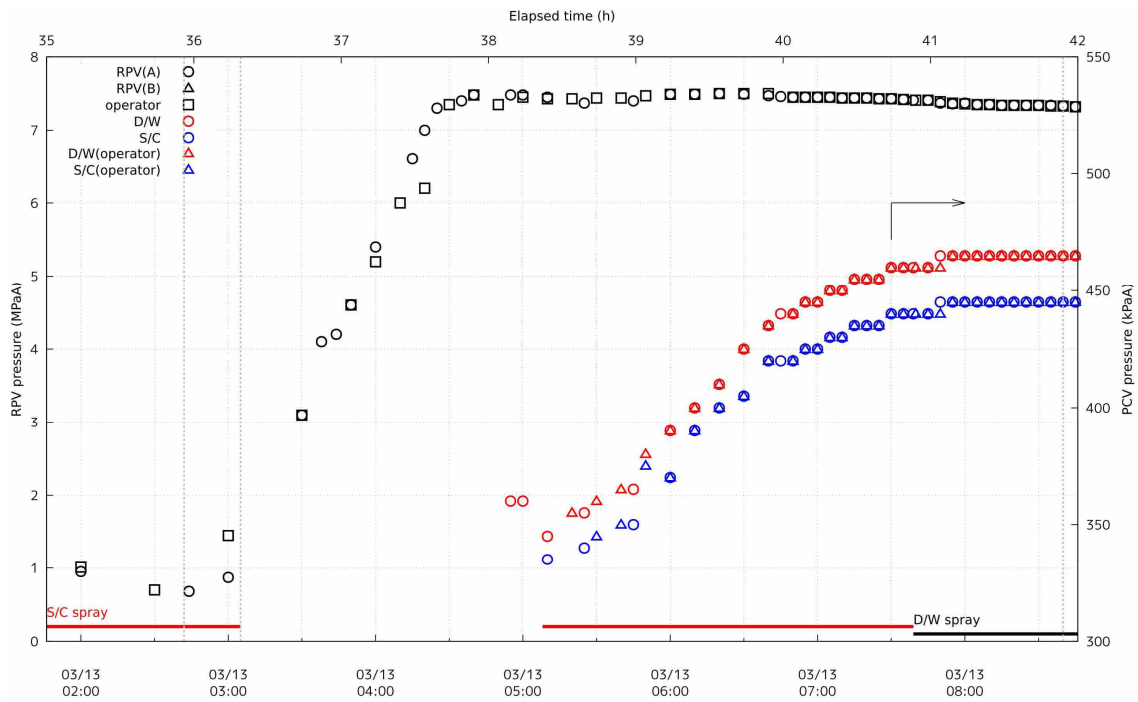
図 44 原子炉圧力及び PCV 圧力

3月13日16時頃に観測された圧力スパイクを有意な大きさと考えれば、少なくとも同時刻までは、RPVの下部プレナムに冷却水が保持されており、RPV下部ヘッドには冷却水を保持できないほどの損傷は生じていなかったと考えられる。ただし、この場合にはD/W圧力を上昇させることに対応する量の水蒸気等がRPV内で発生し、かつRPV圧力とD/W圧力に大きな差が生じないことから、圧力バウンダリの漏えいは拡大している必要がある。
