Q 1. マグネタイトであることを示すX線回折のデータを提示すること。

Q 2. 2次系からFeが発生しSGにスケールとして付着（下部は稠密、上部は粗密）するまでの流れを、化学反応式を用いて説明すること。また、エビデンスとして公開文献を示すこと。

Q 4. 摩耗試験結果について、摩耗体積だけでなく摩耗深さを提示すること。

添付資料：高浜発電所 3 号機 蒸気発生器伝熱管調査結果（平成 8 年 6 月）

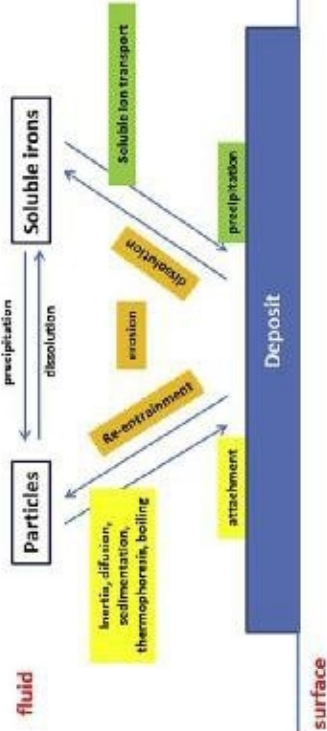
Fig. 3. Phenomena governing SG deposits.

マグネタイトの付着メカニズムは①鉄イオンの析出付着と②マグネタイト粒子の付着がある。

It was observed that the maximum of solubility is located at about 150 °C whatever the pH ranging from 8.75 and 9.60 in the presence of ammonia at 0.1 and 2 ppm, respectively. Above 150 °C, magnetite solubility decreases with an increase of temperature.

Crystallization fouling describes the deposits formed on the surface itself, tenacious and difficult to remove. On the other hand, the term “sludge” is often used to describe crystals of softer deposits formed in the bulk liquid, which arrive at the surface as particles and accumulate in a loose agglomeration rather than in a more oriented matrix.
