1. F-1断層の活動性評価に関する各種観察・分析・測定結果(データ集)

1.2 活動性評価関連

①-1 開削調査箇所(北側)北側壁面 写真及びスケッチ

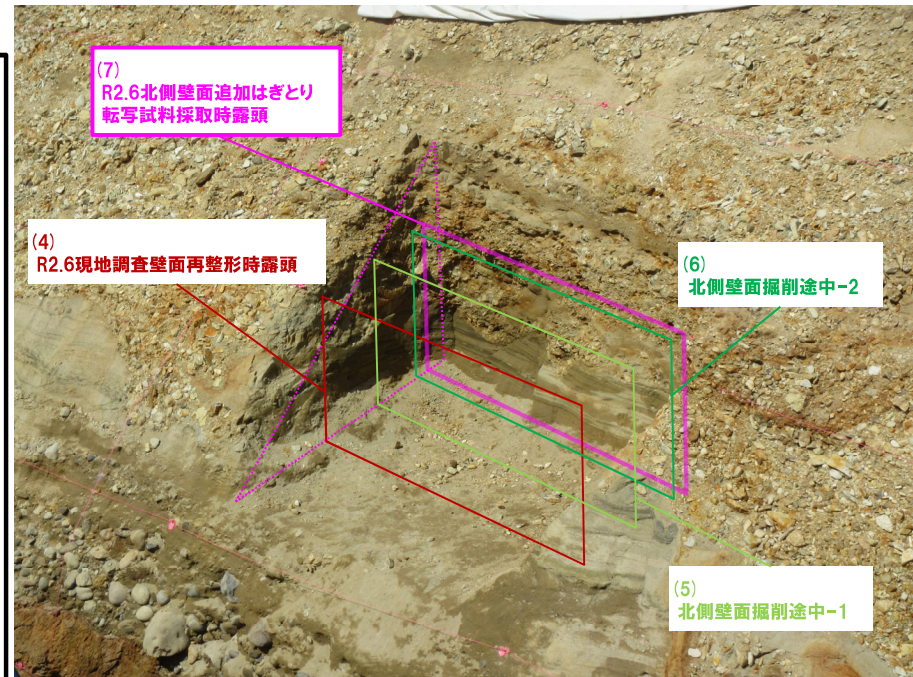
北側壁面 掘削状況 (R2.9撮影)

— : 小断層
 - - - : Tf2ユニットの基底面

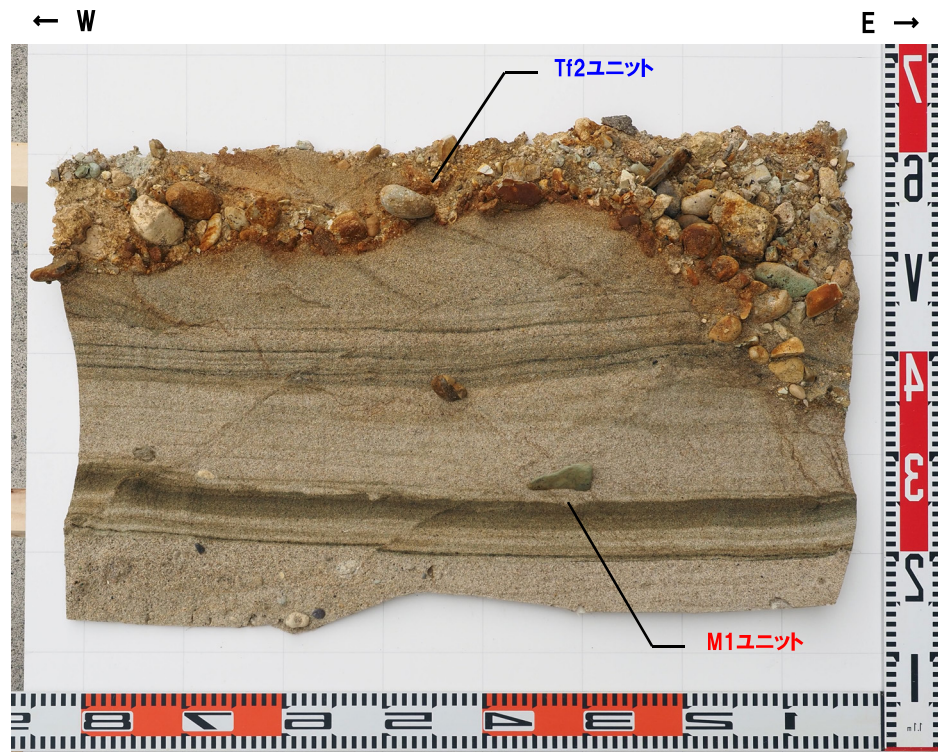
はぎとり転写試料 写真(左右反転)(解釈線なし)

- F-1断層に関連する小断層は、M1ユニットに変位を与えており、Tf2ユニットの基底面直下まで剪断面が連続し、変位が認められる。
- 小断層に顕著な見かけ変位量の減衰は認められない。
- Tf2ユニットの基底面に、小断層による変位は認められない。
- Tf2ユニットに、剪断面は認められない。

- 見かけ変位量: (a) 約12mm
 (b) 約10mm
 (c) 約8mm
 (d) 約9mm

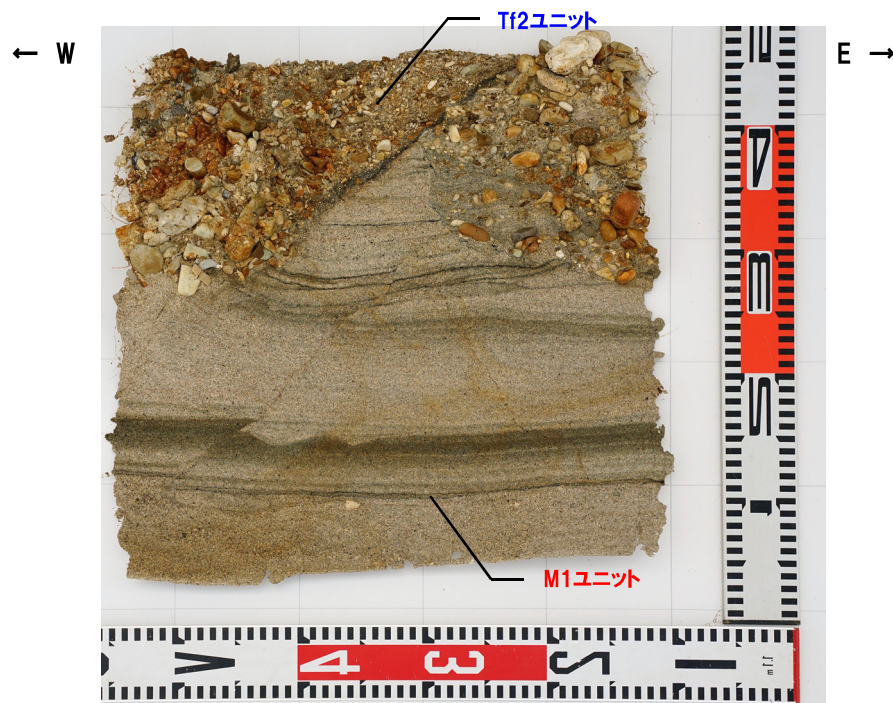
はぎとり転写試料 写真(左右反転)(解釈線なし)

- 本はぎとり転写試料は、M1ユニットにおいて、小断層による葉理のズレがTf2ユニットの基底面直下で認められること及びTf2ユニットは砂礫層であるため、Tf2ユニットの基底面直下の変位量が小さい場合においても、小断層による変位・変形の有無が確認できる比較的細粒な層相を呈する断面である。
- F-1断層に関連する小断層は、M1ユニットに変位を与えており、Tf2ユニットの基底面直下まで剪断面が連続し、変位が認められる。
- 小断層に顕著な見かけ変位量の減衰は認められない。
- Tf2ユニットの基底面に、小断層による変位は認められない。
- Tf2ユニット中の比較的細粒な層相を呈する箇所に、剪断面は認められない。
- Tf2ユニットに、堆積構造の乱れは認められない。

見かけ変位量 : (a) 約13mm
 (b) 約13mm
 (c) 約10mm

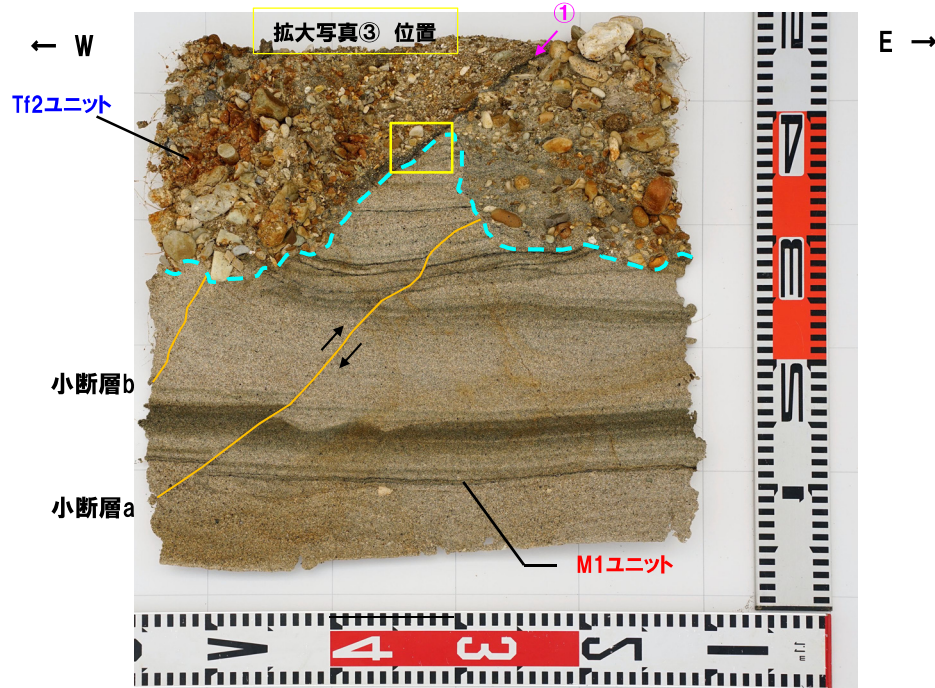
はぎとり転写試料 写真 (左右反転) (解釈線あり)

○北側壁面追加はぎとり転写試料において、①で示す黒色の線構造は、以下の状況が認められることから、Tf2ユニット中及びTf2ユニット基底面付近における局所的な層相の違いに起因する透水性の差異によって酸化鉄及び酸化マンガンが沈着したものと判断される。

- ・Tf2ユニット中及びTf2ユニット基底面付近に分布する(拡大写真①及び②参照)。
- ・Tf2ユニット中において、直線性が認められない(P168の壁面写真参照)。
- ・当該構造に、面構造は認められない(P168の拡大写真③参照)。
- ・当該構造は、奥行き方向への連続が認められない(P154の拡大写真②参照)。
- ・F-1断層に関連する小断層bと連続しない(拡大写真②参照)。
- ・当該構造を境に、Tf2ユニット中の礫径(P170参照)に差異が認められる。

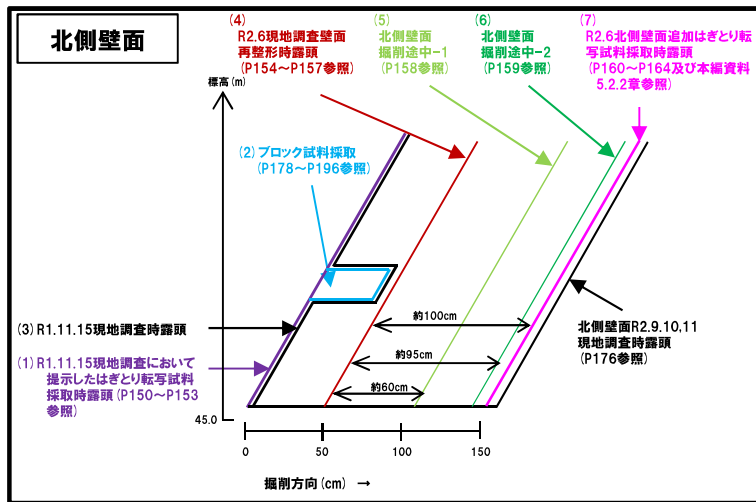
北側壁面 模式断面図

○ 黒色の線構造について、北側壁面R2.9.10,11現地調査時露頭において、帯磁率測定を実施した。

○ 当該構造の帯磁率は、 $31.04 \times 10^{-3} \text{SI}$ ~ $60.26 \times 10^{-3} \text{SI}$ と周辺の測定箇所よりも高い値を示すことから、当該構造が酸化鉄及び酸化マンガが沈着したものと判断されることと調和的である。

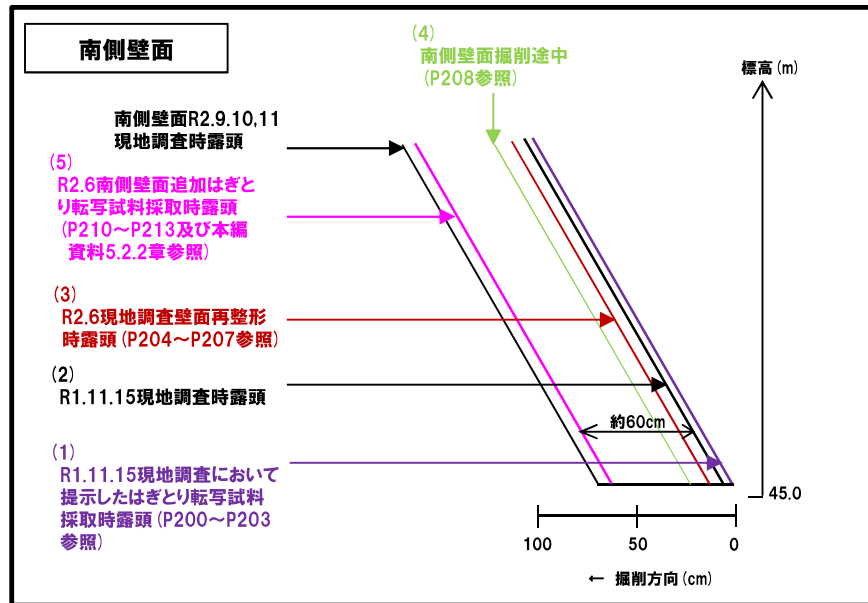
南側壁面 模式断面図

○南側壁面R2.9.10,11現地調査時露頭に認められる当該構造の帯磁率は、 $41.54 \times 10^{-3} \text{SI} \sim 44.14 \times 10^{-3} \text{SI}$ と周辺の測定箇所よりも高い値を示し、北側壁面R2.9.10,11現地調査時露頭のもの ($31.04 \times 10^{-3} \sim 60.26 \times 10^{-3} \text{SI}$) と同程度の値を示す傾向が認められる。

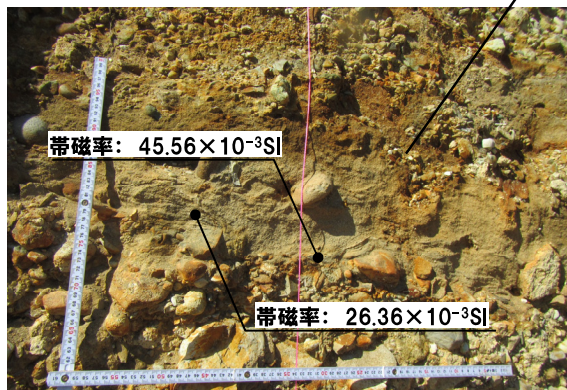
南側壁面 拡大写真①

○南側壁面に認められる当該構造の帯磁率は、北側壁面R2.9,10,11現地調査時露頭のもの ($31.04 \times 10^{-3} \sim 60.26 \times 10^{-3} \text{SI}$) と同程度の値を示す傾向が認められる。
