開削調査箇所(南側)

③Ts3aユニットに認められる線構造の成因検討(1/12)

④南側壁面の背後法面天端付近に認められる小断層-小断層 (b) (1/6) -

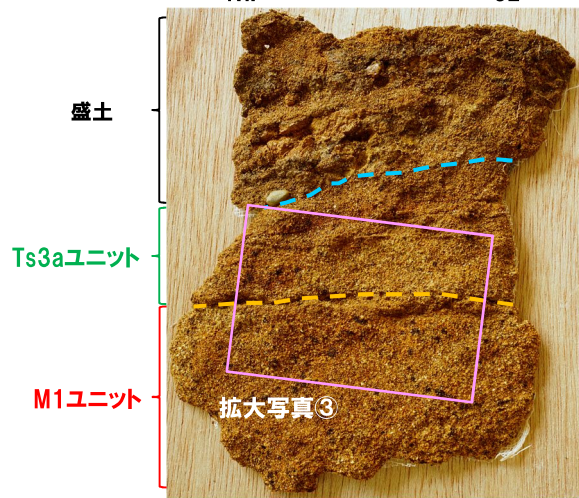
横断掘削箇所③はぎとり転写試料※ 写真(左右反転)

当はぎとり転写試料において、Ts3aユニット基底面に認められる水平方向の線構造には、空隙が認められる。しかし、この空隙は連続性が悪く、露頭観察においては、明瞭でないことから、M1ユニット及びTs3aユニットの層相の差異により形成した亀裂であると判断される。

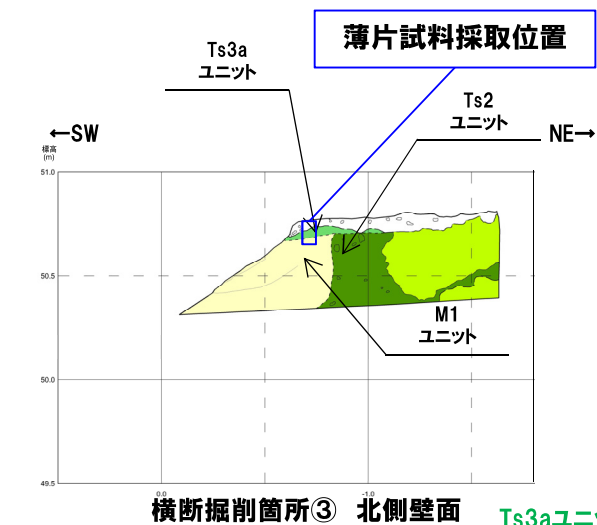
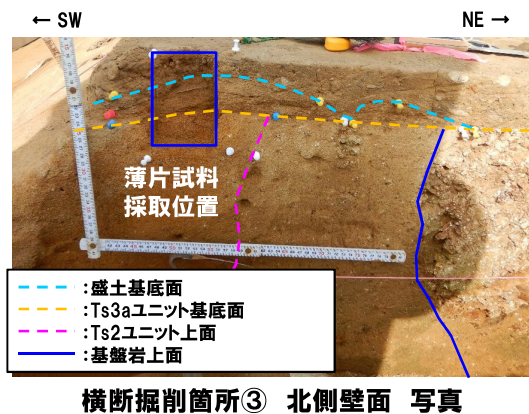
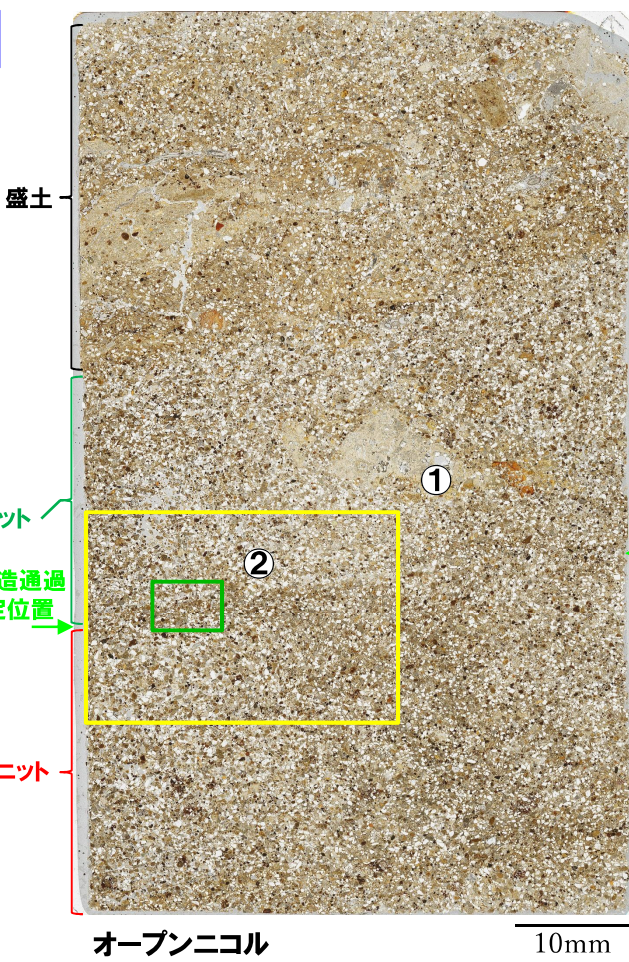
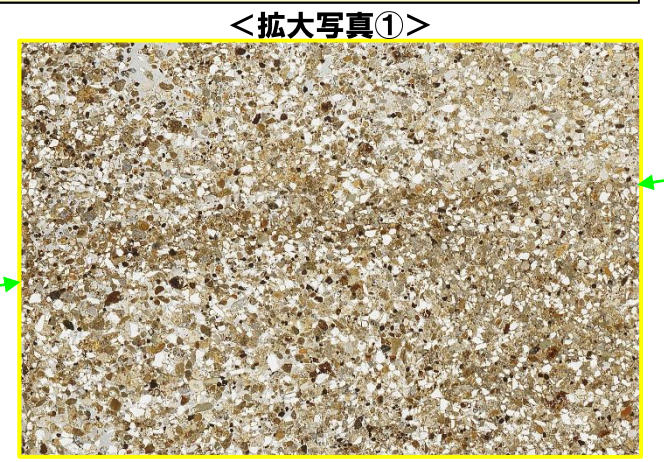
- 横断掘削箇所③において、Ts3aユニット基底面に認められる水平方向の線構造について、薄片観察を実施し、成因の検討を実施した。
- 当該構造においては、以下の状況が認められることから、堆積構造であると判断される。
 - ・わずかに砂粒径の碎屑物に定向配列が認められるものの、不明瞭である。
 - ・周辺のM1ユニット及びTs3aユニットと比較し、泥粒径の碎屑物がわずかに多く認められるものの、明瞭な差異は認められない。
 - ・粘土鉱物に富む状況は認められない。
 - ・剪断面や複合面構造等の剪断構造は認められない。

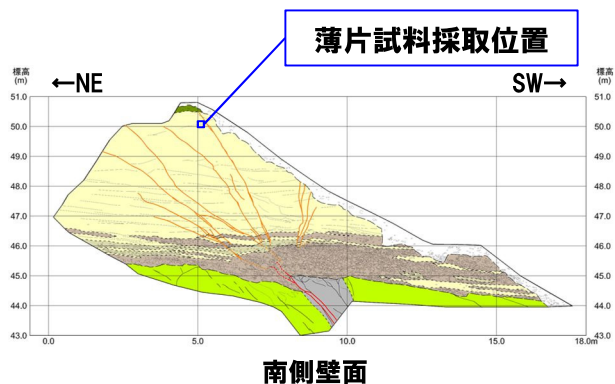
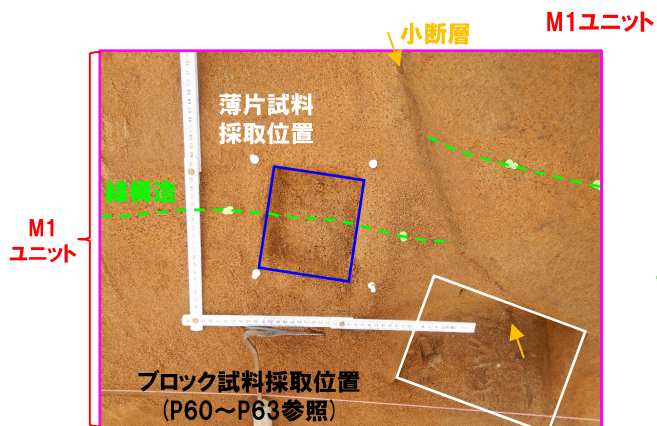
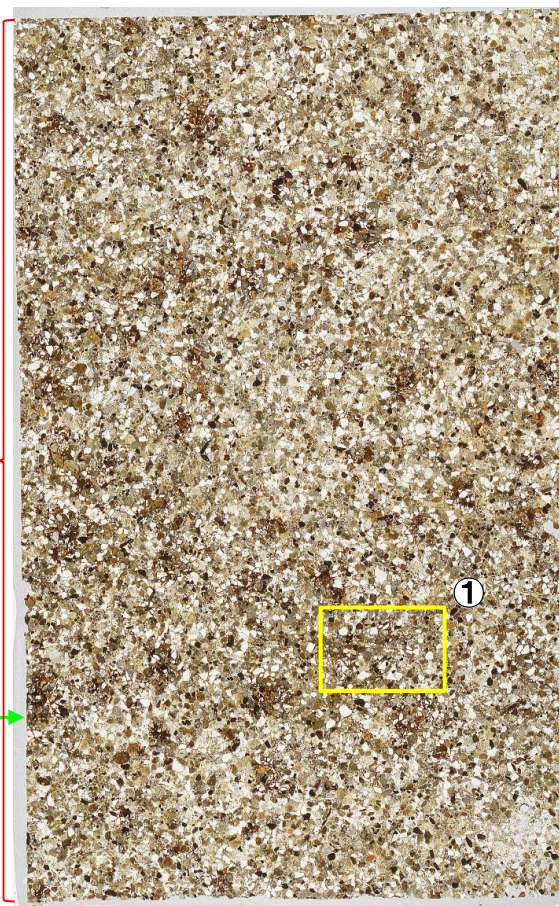
薄片試料採取位置 拡大写真

- 南側壁面において、M1ユニット中に認められる線構造について、薄片観察を実施し、成因の検討を実施した。
- 当該構造においては、以下の状況が認められることから、堆積構造であると判断される。
 - ・わずかに砂粒径の碎屑物に定向配列が認められるものの、明瞭である。
 - ・泥粒径の碎屑物がわずかに多く認められるものの、周辺のM1ユニットと明瞭な差異は認められない。
 - ・粘土鉱物に富む状況は認められない。
 - ・剪断面や複合面構造等の剪断構造は認められない。

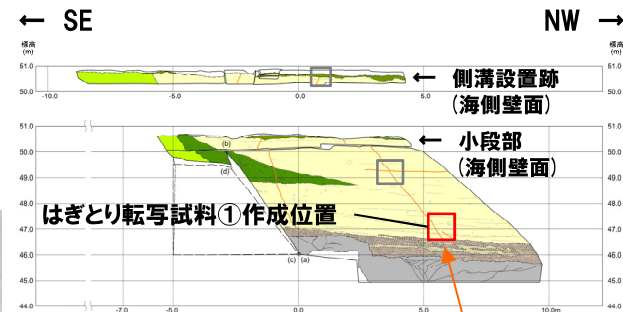
位置図 小断層 (b) (高角な西上がり逆断層センスの小断層)

【小断層 (b) 下端付近の詳細観察結果 (はぎとり転写試料①)】

- 当該試料では、高角な西上がり逆断層センスの小断層 (N14° E/88° W) が認められる。
- 小断層下端の延長方向において、砂礫層中に剪断面は認められない。
- 砂礫層中の礫に堆積構造の乱れは認められない。

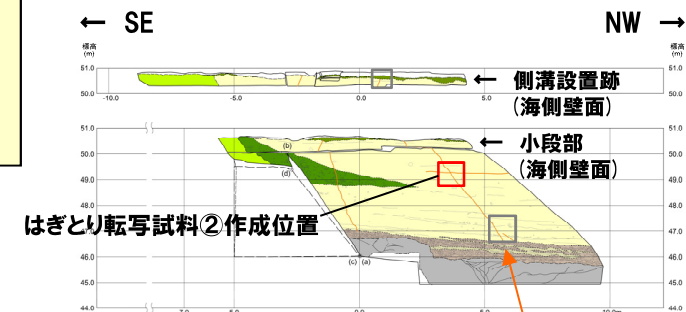
位置図 小断層 (b) (高角な西上がり逆断層センスの小断層)

【小断層会合部付近の詳細観察結果 (はぎとり転写試料②)】

- 当該試料では、小断層 (b) 及び南側壁面から連続する $N30^{\circ}W/30^{\circ}W$ の小断層 (P236~P237参照) が認められる。
- 当該小断層は2条に分岐しており、小断層 (b) に切られている。
