東京電力ホールディングス株式会社  
柏崎刈羽原子力発電所

**柏崎刈羽原子力発電所第1号機 荒浜側焼却設備スラッジ脱水機改造工事  
「スラッジ脱水機」および「スラッジ一時受ホoppa」における  
想定外箇所への脱水樹脂混入事象発生について**

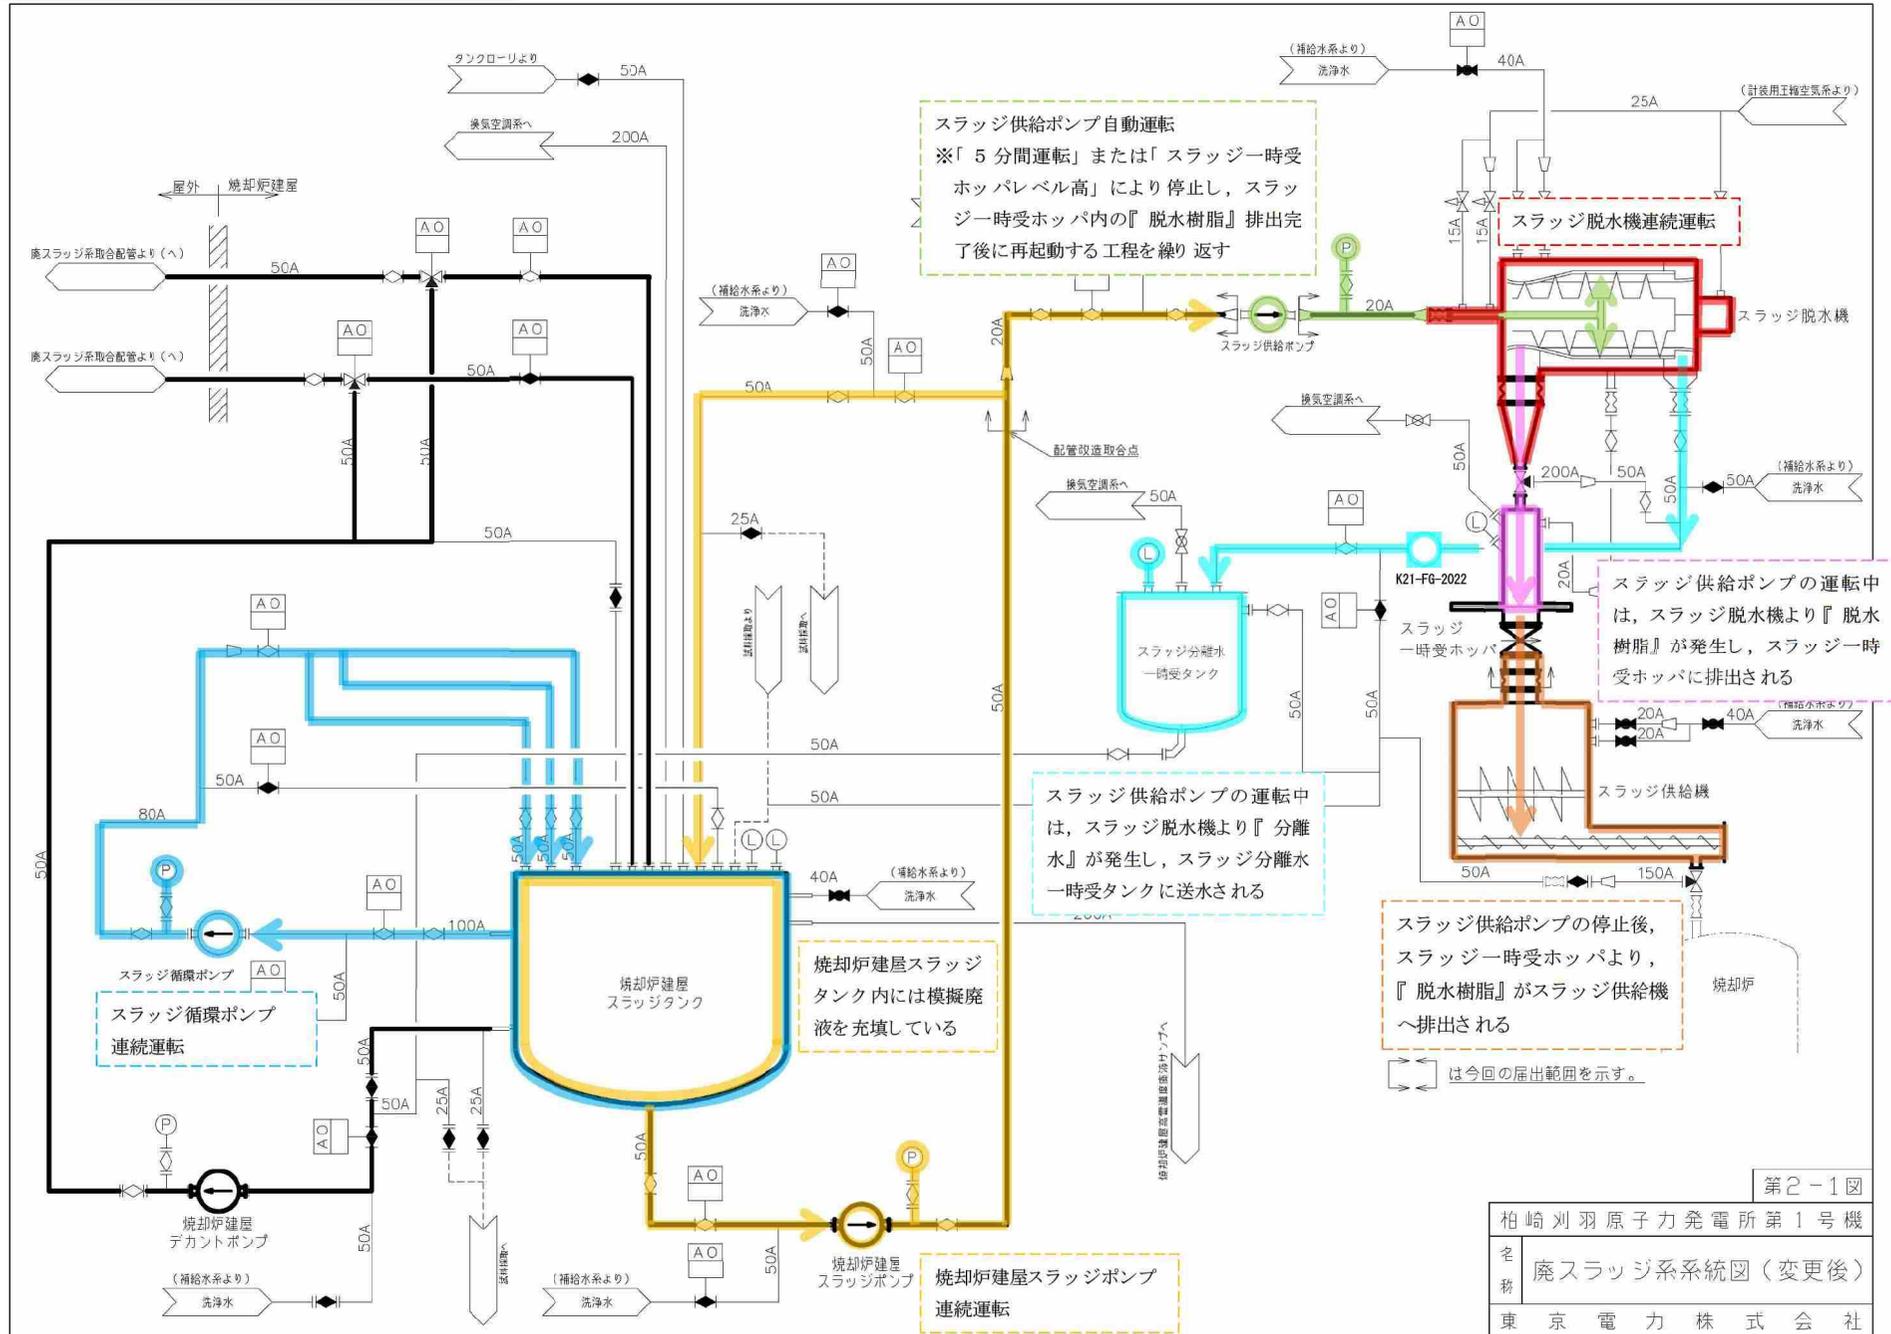
第2-1図

○ : 脱水樹脂混入箇所

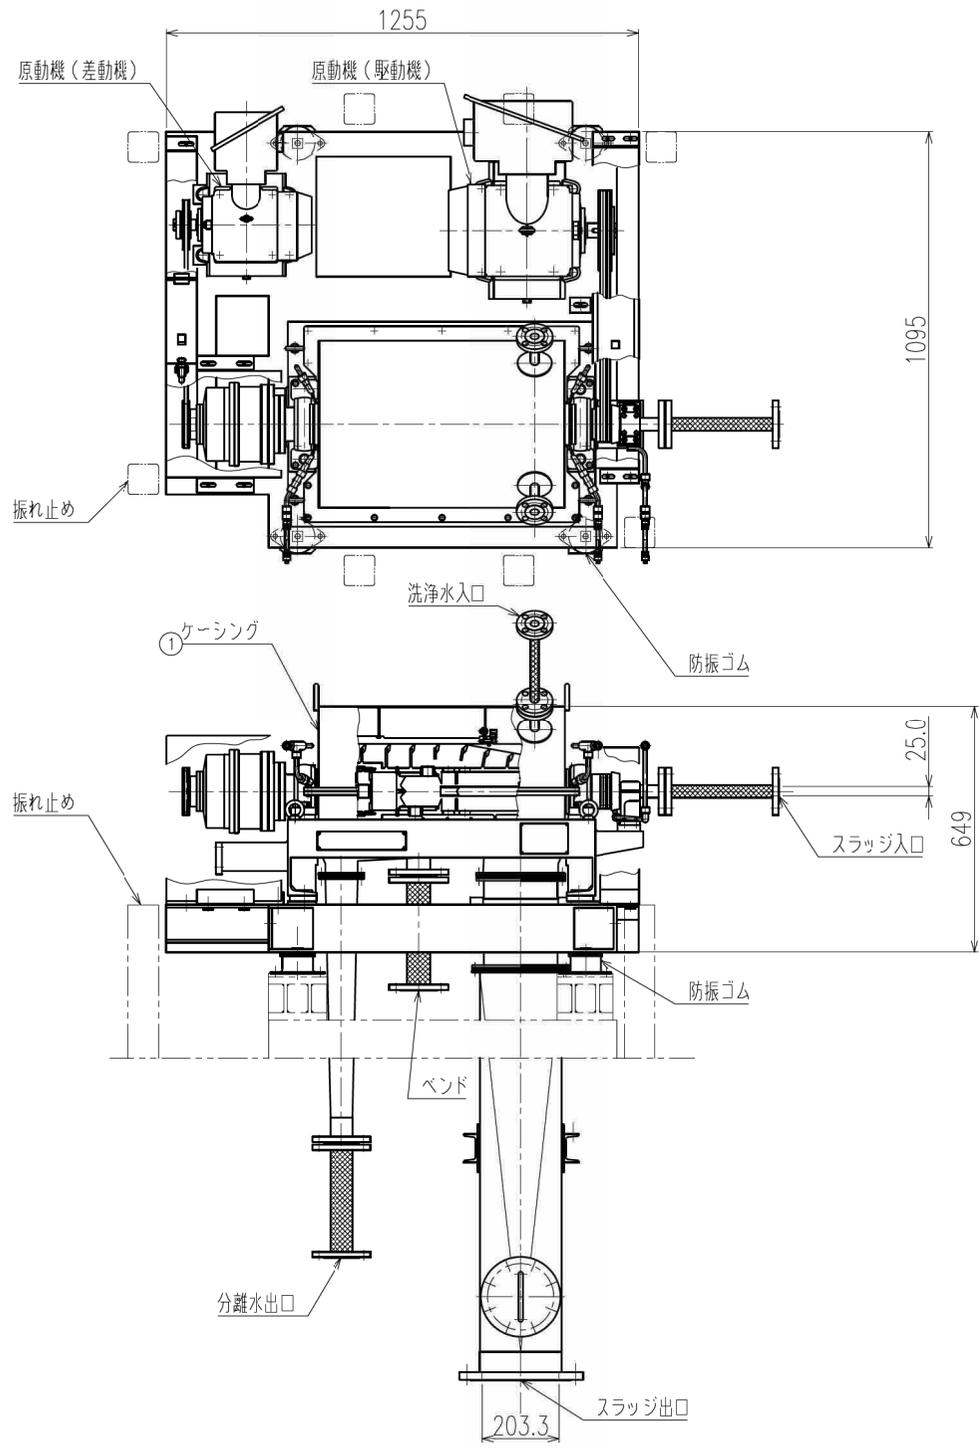
第3-1図

脱水機ケーシング内の中間空間への脱水樹脂混入が確認された。

当該空間は、脱水樹脂が排出される空間と分離水が排水される空間の中間に設けられており建屋内排水系と接続しているが、脱水機の運転中においては脱水樹脂排出空間および分離水排水空間へ空気が流れるような設計としている。脱水機内の圧力バランスに異常が生じ、当該空間に脱水樹脂が浸入したと考えられる。

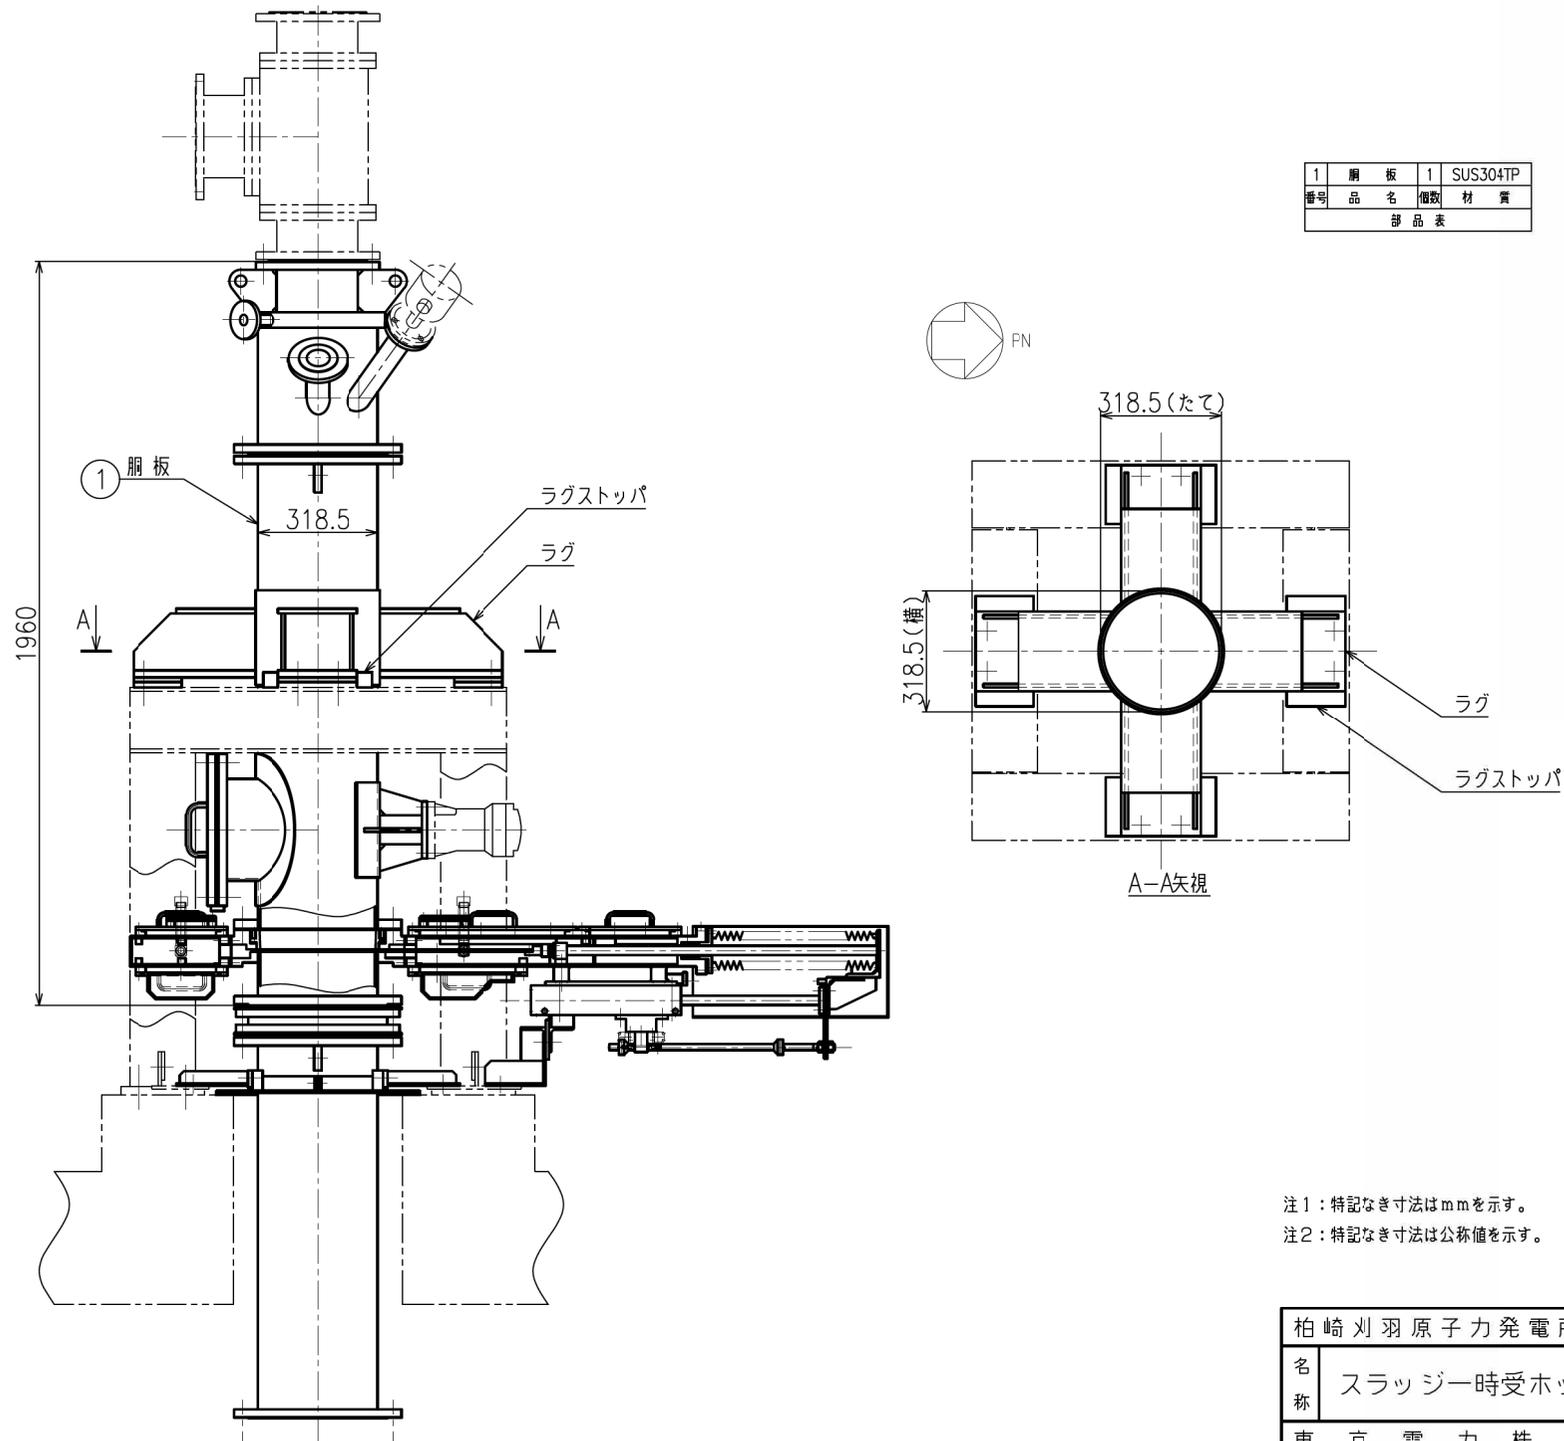
ホoppa上部に設置しているベントラインへの脱水樹脂混入ならびに脱水樹脂による配管閉塞が確認された。

当該ベントラインは、ホoppa内の汚染空気が系統外へ放出されることを防止するために建屋内の換気空調系に接続している。脱水樹脂投下時にはホoppa内に発生する空気の流れが換気空調側へ通気されることとなるが、空気の流れと一緒に脱水樹脂の一部が流されていたと考えられる。
