増設雑固体廃棄物焼却設備
焼却炉境界部の構造変更ならびに、
管理対象区域の適正化についての補足資料

2021年9月1日

東京電力ホールディングス株式会社

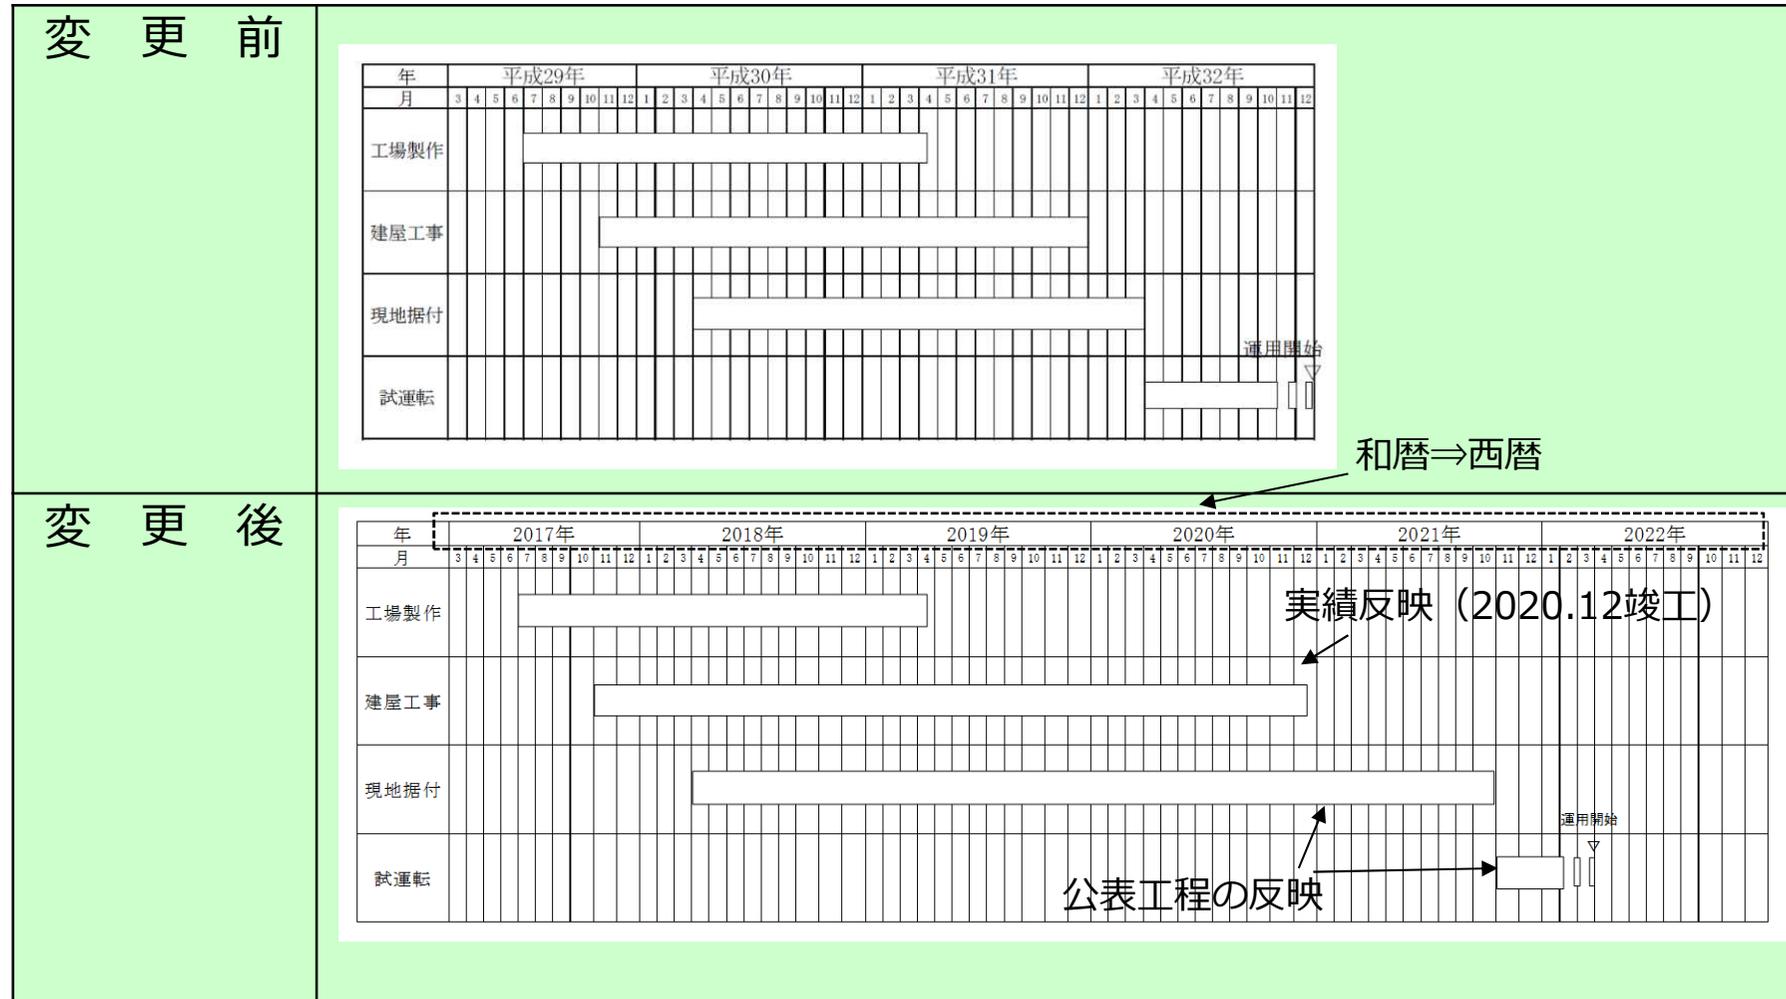
添付資料-15 増設雑固体廃棄物焼却設備の設置について (工程)

ロータリーキルン摺動部構造の新設計に伴う工程の見直し

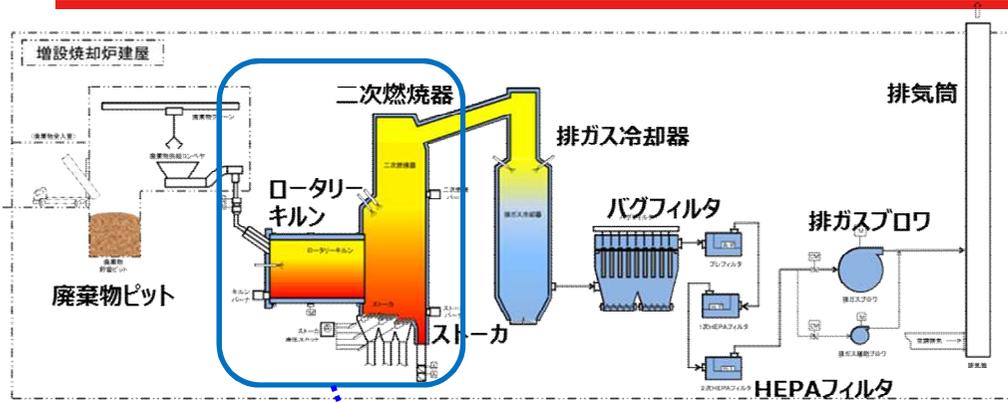
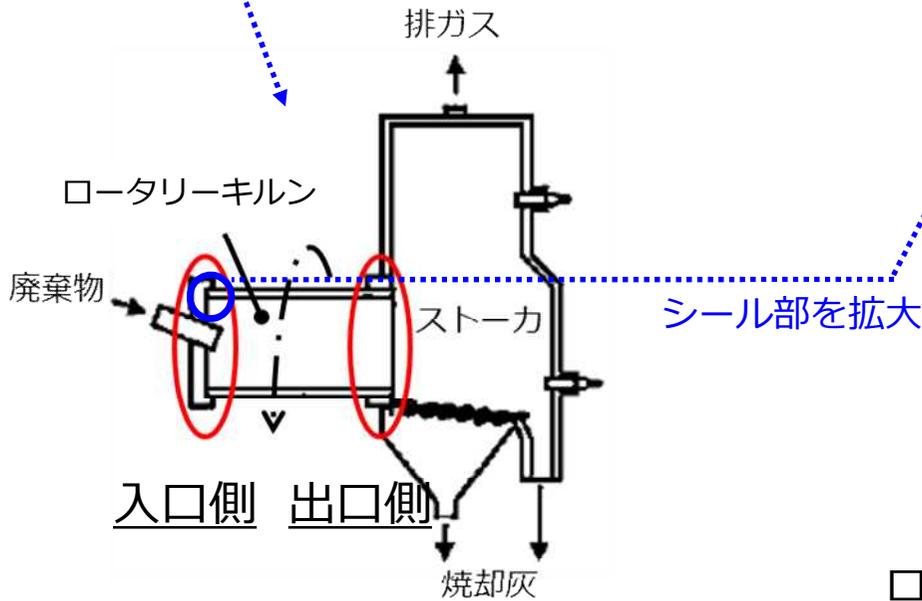
ロータリーキルン シール部

- 2020年11月、乾燥焚運転後の点検において、ロータリーキルン摺動部の回転摺動材に、想定を超える摩耗を確認（取付時の厚さ40mmが10mm程度まで減耗。設計時では約6.5mm/年の摩耗量を想定）。調査の結果、「ロータリーキルンの軸ブレ」及び「固定フランジの溶接歪」が事象の原因と推定され、このため当該部の設計変更が必要となった。
- 増設焼却炉建屋内の管理対象区域の一部を、運用面を考慮して非管理区域へと見直す。

増設焼却炉境界部について、ロータリーキルンの軸ブレを吸収できるように構造を変更する。固定側の摺動材は、スプリングにて回転側へ押付け、可能な限り隙間を閉止することで境界部で焼却灰が漏れ難い構造としている。

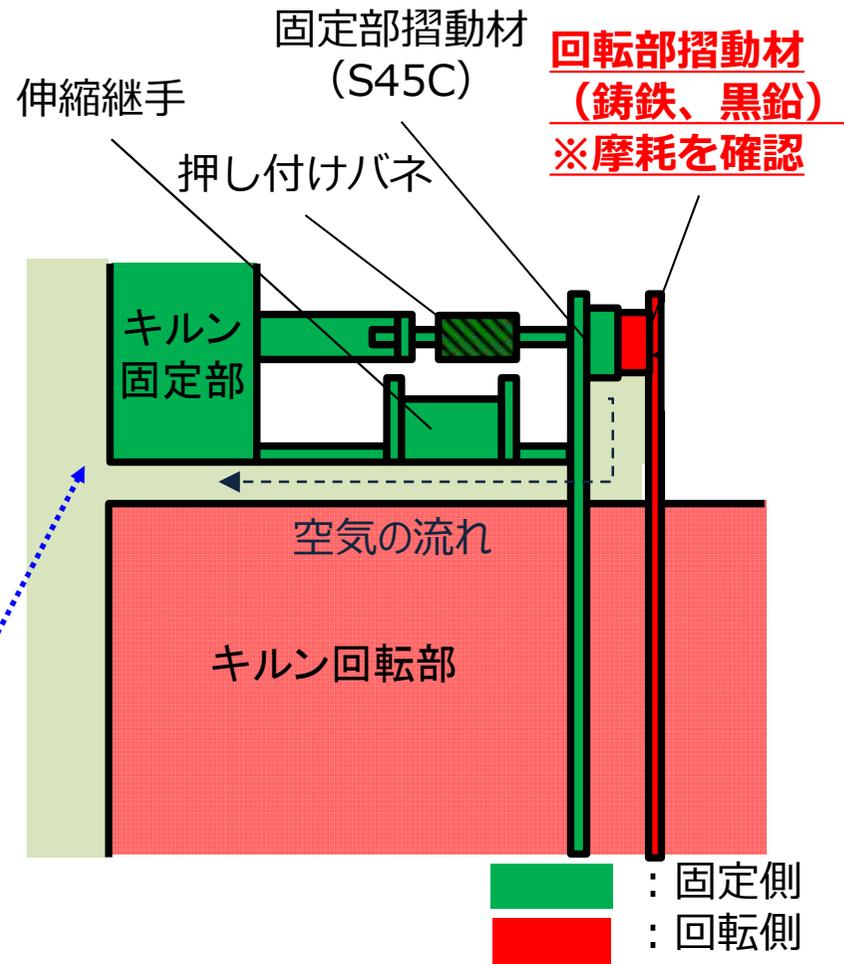
ロータリーキルン シール部 (入口側) 模式図
(※出口側も同様の構造)

| 変更前 | 変更後 |
|---|--|
| <p>・ 軸ブレにより生じる摺動面の前後の傾きを固定側の摺動面が吸収できず、摺動面が片当たりとなることによって、摺動材の摩擦を加速させた。</p> | <p>・ 30分割された個々の摺動材がキルンに追従するように動くことによって、片当たりにならずに軸ブレを吸収できる。</p> |

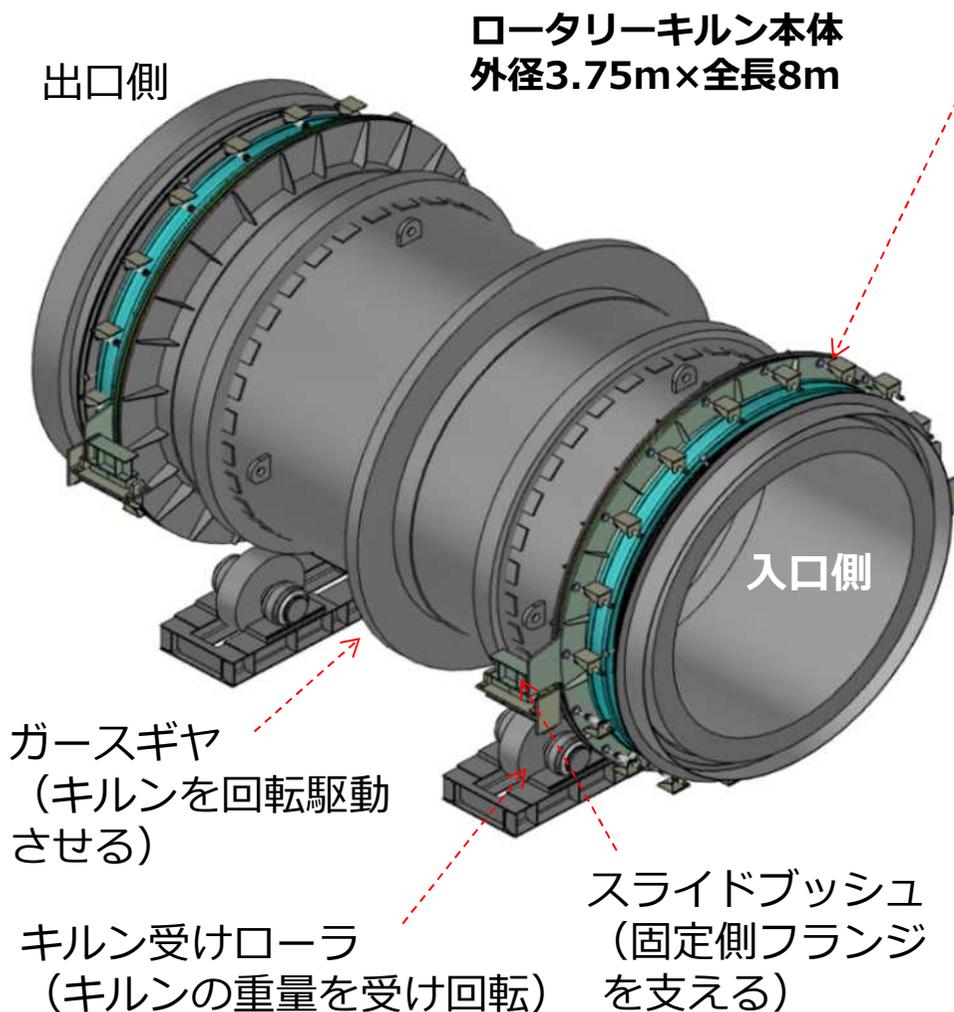
シール部構造（入口側）簡易拡大図

約40mm⇒10mm
程度まで減耗
