# 1/2号機SGTS配管撤去の今後のスケジュールについて

2021年12月15日

東京電力ホールディングス株式会社

【クローラクレーン（つばめ）点検結果】

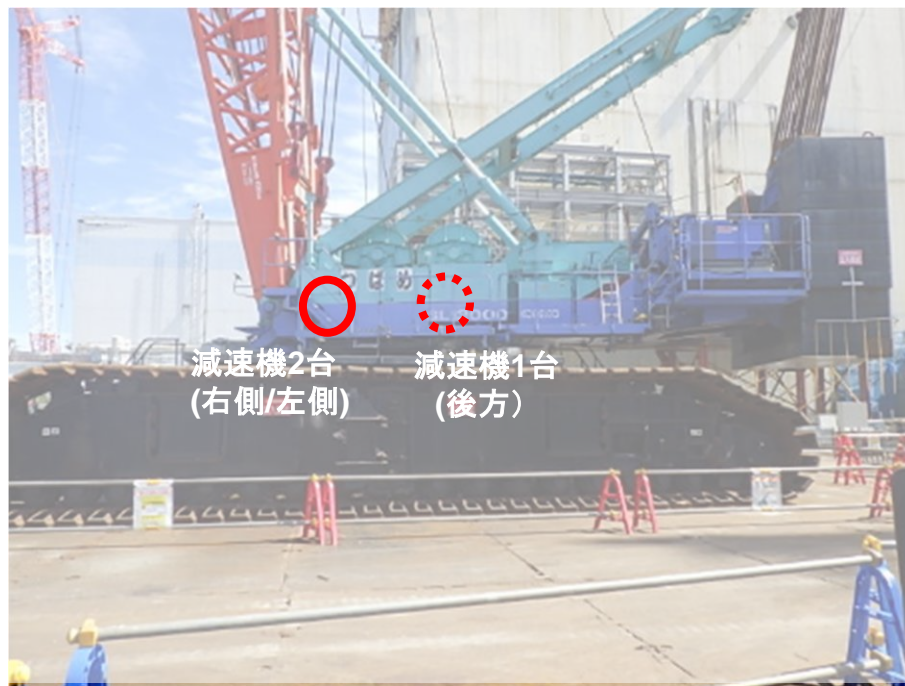
クレーン下部外観

- 2021年11月3日、1/2号機SGTS配管撤去準備作業中、クローラクレーン（通称：つばめ）の月例点検実施時に旋回用減速機（以下、減速機）3台中2台のベアリング部近傍から異音を確認した。
- 異音を確認した減速機のカバーを取外し、旋回させながら確認可能範囲の外観点検を行ったところ、ピニオンシャフトの僅かな振れ、ベアリング部の発錆を確認した。
- なお、残り1台の減速機は、ピニオンシャフトの振れも異音も確認されなかった。

- 減速機3台全てのベアリング／ギヤ油交換、後方レベルゲージ管接続部を含む上部カバーの交換。
- 今回の事象を踏まえ、月例／年次点検での確認項目や実施内容を検討し、類似事象の発生防止を図る。  
なお、点検（部品交換含む）後の動作確認において、異音が発生していないことを確認した。

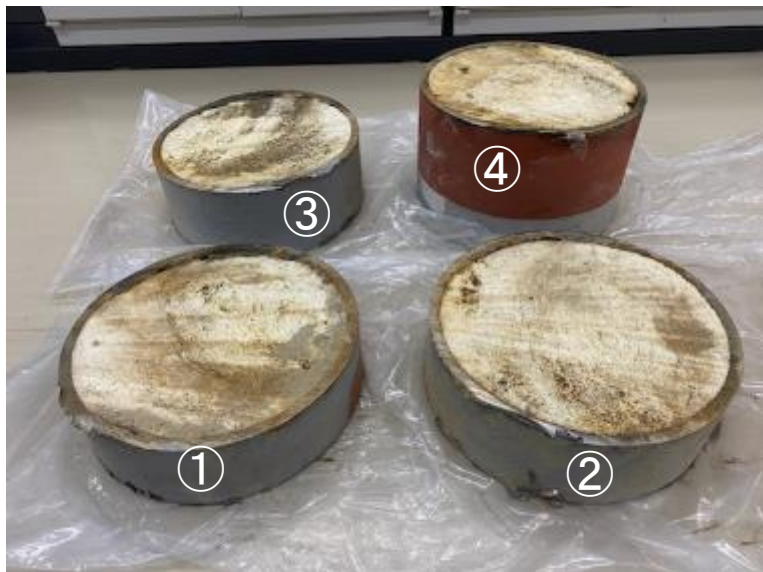
モックアップ場保管のサンプル品

- 配管撤去準備作業として、2021年9月8日～9月26日にかけて発泡ウレタンを注入。
- 注入後、3ヶ月程度経過しているため、状態変化について2021年7月の構外モックアップ時の注入済ウレタン（厚さ約100～300mm,約5か月経過）を2021年12月に確認。
- 結果として、ウレタンの状態変化による隙間が発生していないことを確認。

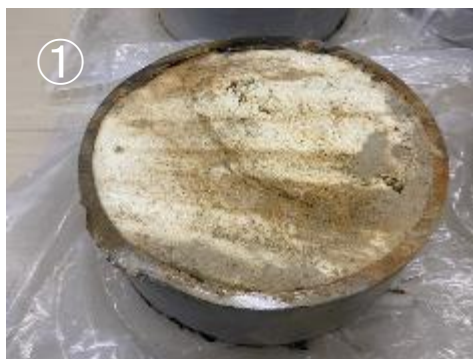
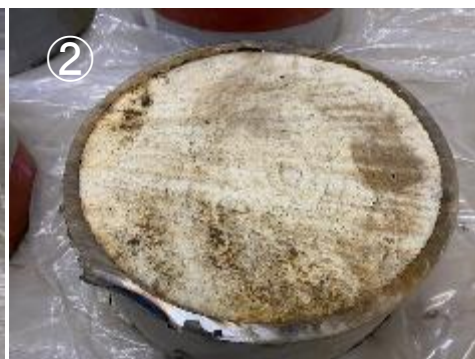
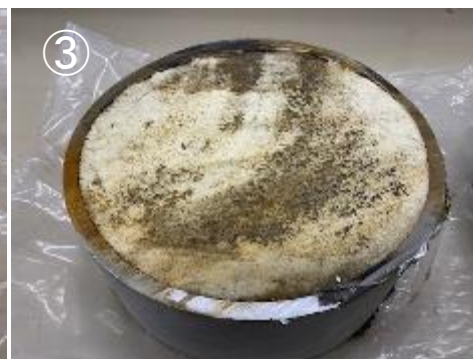
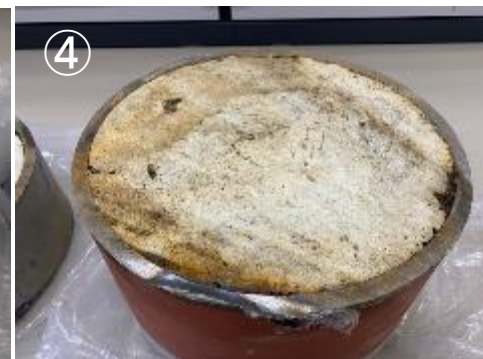
隙間の確認状況（4サンプルとも同様）

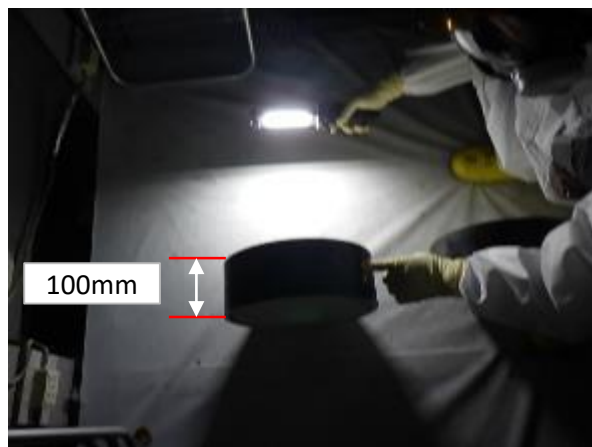
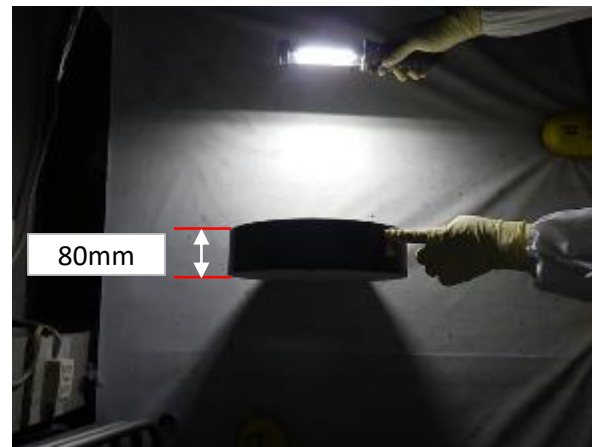
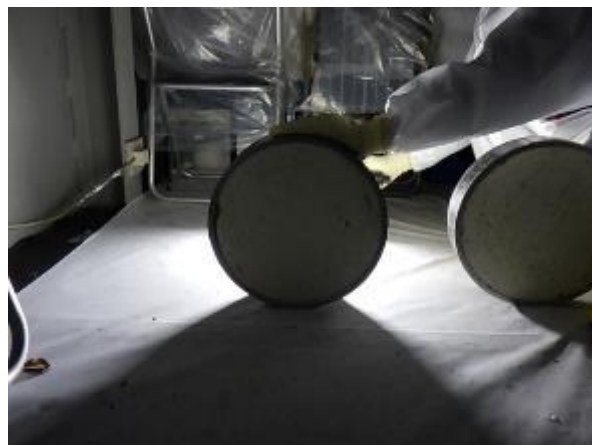
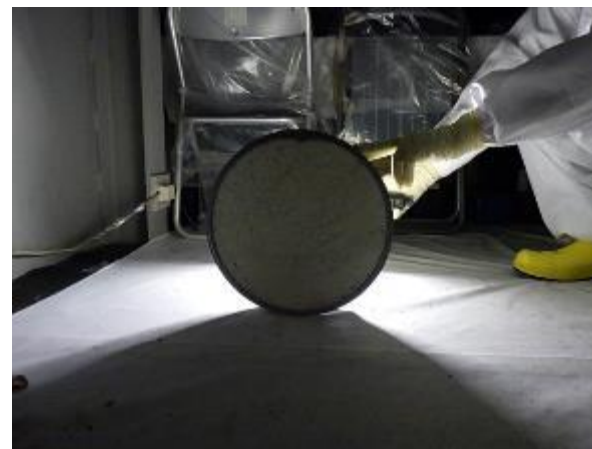
- 2021年7月の構外モックアップ時の注入済ウレタンの確認に合わせて、2021年9月上旬に実施した、実機注入前モックアップ（1F構内）時の注入済ウレタン状況を2021年12月に確認。
- 確認用として切出した配管（厚さ100mm,厚さ80mm）に隙間などが発生していないことを確認。
