# 柏崎刈羽原子力発電所 6号機大物搬入建屋 杭の損傷原因と今後の対応について

2022年3月1日  
東京電力ホールディングス株式会社  
柏崎刈羽原子力発電所

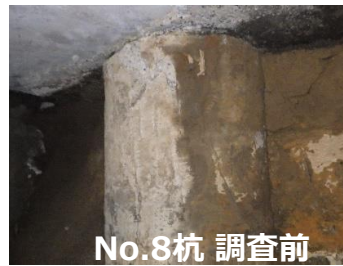
No.8杭 調査前

- 新規規制基準を踏まえた6号機の安全対策工事において、大物搬入建屋を原子炉建屋の一部として扱うことにしたため、Sクラスに応じた耐震強化工事を開始
- 当該工事において建屋下の掘削作業を進める中、8本ある地中の杭の内、No.8杭でコンクリートの剥離、浮きを確認（2021年7月9日）
- その後、No.8杭で鉄筋の変形・破断を確認する中、6号機大物搬入建屋の全ての杭の調査を開始（2021年8月5日～）

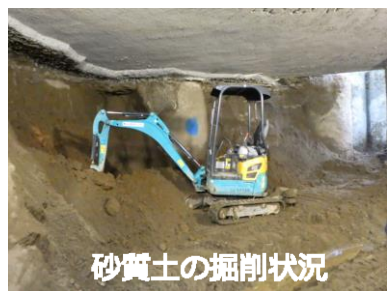
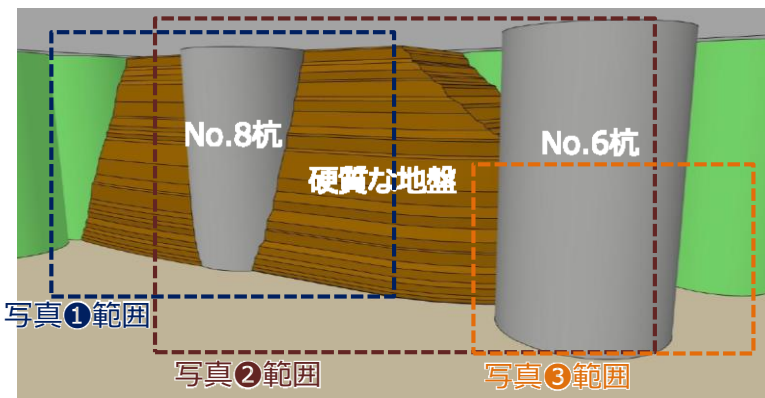
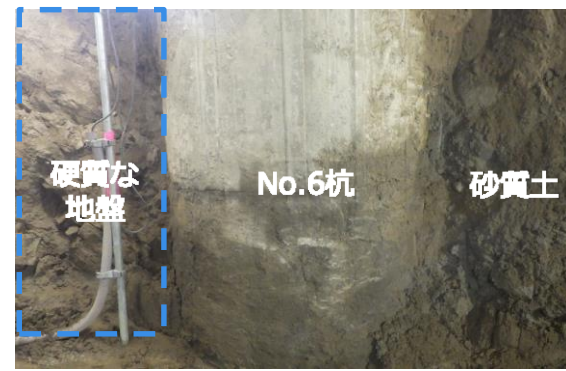
- No.8杭、No.6杭と特定の杭に損傷が集中していることから、今回の掘削作業時に損傷につながるような要因が無かったか、作業写真の確認や関係者への聞き取りを実施
- その結果、主に砂質土で構成されている地盤の中で、南東側周辺に硬質な地盤があったことを確認
- 硬質な地盤は、損傷が集中して見られるNo.8杭およびNo.6杭に干渉していることも確認

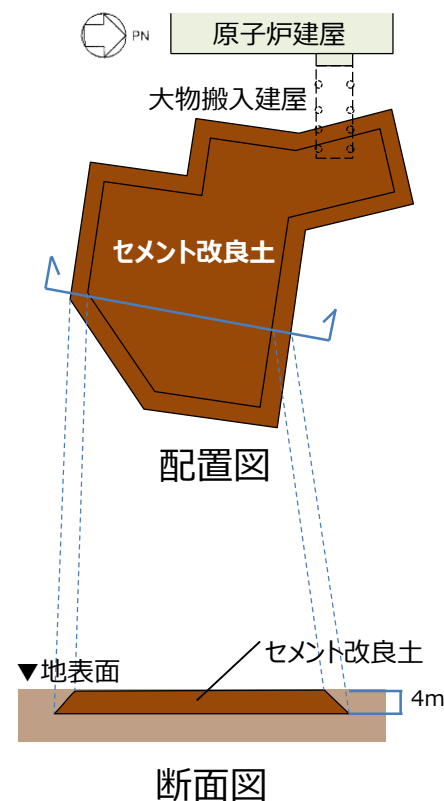
6号機建設時におけるセメント改良土範囲

- 硬質な地盤の材料や範囲等について、建設記録の確認や協力企業への聞き取りを実施
- その結果、硬質な地盤は、6号機建設時に大型クレーン※位置の地盤を補強するため、セメントと土を混ぜて作られたセメント改良土であることを確認  
※6号機建設時に大型機器等を吊り込むために設置されたクレーン。図中の大型クレーン以外に、移動式大型クレーンも使用
- セメント改良土を含む建設残置物については、契約上、発注者が支障がないと認めたもの以外、撤去するルール。撤去しない場合には当社への申し入れが必要

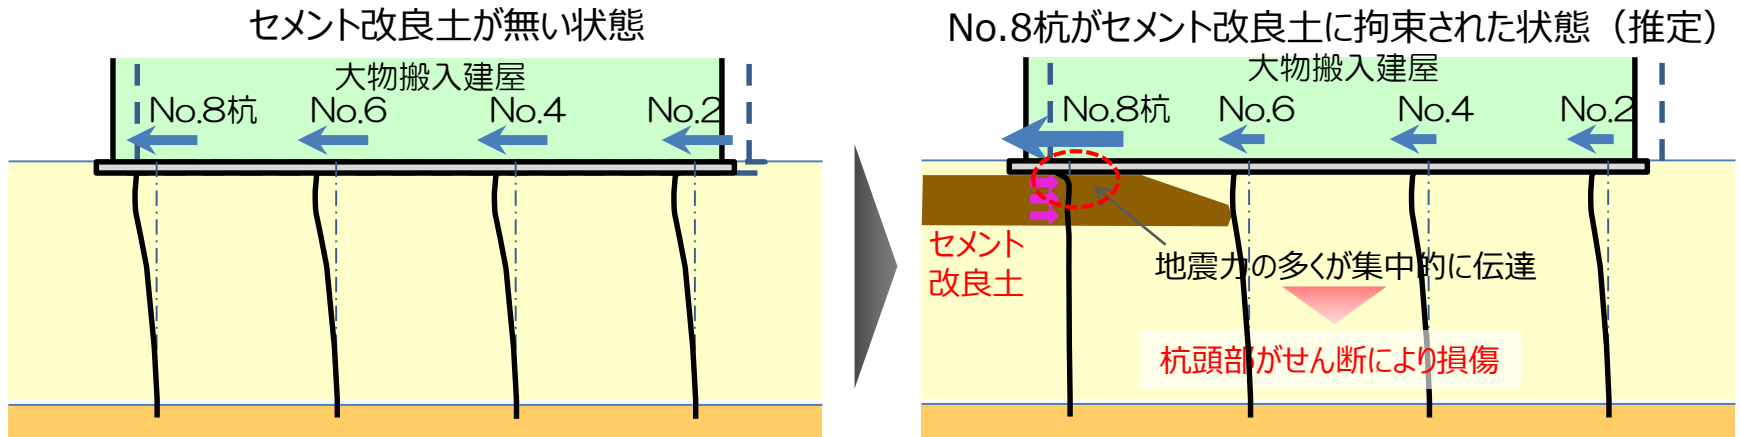
- ①～④の調査結果から、セメント改良土が中越沖地震時にNo.8杭の動きを拘束したため、杭頭部に地震力が集中し、せん断※により損傷したものと推定  
※物体をはさみ切るような作用のこと
- 推定したメカニズムの妥当性について、解析的検証を実施した結果、セメント改良土の影響で杭頭せん断力がNo.8杭に集中する傾向を確認

No.8杭の杭頭部の損傷状況  
杭頭部がせん断により損傷
