福島第一原子力発電所一時保管エリアにおける核燃料物質等の漏えい事象に
関する発電用原子炉施設故障等報告書の提出について

発電用原子炉施設故障等報告書

件名	福島第一原子力発電所 一時保管エリアにおける核燃料物質等の漏えい事象について
事象発生の日時	令和3年3月25日 18時25分 (福島第一規則第18条第11号に該当すると判断した日時) 令和3年5月20日 13時15分 (福島第一規則第18条第10号に該当すると判断した日時)
事象発生の場所	福島第一原子力発電所
事象発生の発電用原子炉施設名	福島第一原子力発電所構内 一時保管エリアW
事象の状況	<p>1. 事象発生時の状況</p> <p>1-1. 物揚場排水路水の全β放射能濃度上昇</p> <p>令和3年3月2日18時18分、福島第一原子力発電所構内の物揚場排水路に設置している簡易放射線検知器 (PSF: Plastic Scintillation Fiber Monitor) ※¹ (以下、「当該モニタ」という。) において「放射能濃度 (高)」警報 (設定値: 1,500 Bq/L) が発生した。(当該モニタにおける通常の放射能濃度の変動範囲は数 Bq/L~100 Bq/L程度)</p> <p>その後、同日18時45分に物揚場排水路内の当該モニタ近傍の水を採取し、放射能濃度を分析した結果、全β放射能濃度が890Bq/Lであった。</p> <p>なお、当該モニタ高警報が発生した前後で、敷地境界のモニタリングポスト及びダストモニタ、構内ダストモニタに有意な変動はなかった。また、当該モニタ高警報が発生した以降、1~4号機及び水処理設備のプラント関連パラメータに異常は確認されなかった。</p> <p>※1: 中心部に放射線に有感なポリスチレンを母材としたケーブル両端に光電子増倍管を接続し、β線とγ線を同時に測定する簡易型の放射線検知器のことで、各建屋、タンク、配管等からの汚染水の漏えいを検知するため、A排水路、物揚場排水路に設置している。</p> <p>1-2. 一時保管エリアにおける核燃料物質等の漏えい</p> <p>令和3年3月2日に当該モニタの放射能濃度が上昇したことを受けて調査していたところ、同年3月22日、物揚場排水路流域の西側高台にある放射性廃棄物を保管していた一時保管エリアW (以下、「当該エリア」という。) において、地表面 (アスファルト舗装) に70μm線量当量率※²が周囲と比較して有意に高い土の塊 (以下、「当該物質」という。) が複数あることを確認した。当該物質の70μm線量当量率は最大13 mSv/h (3月24日測定) で、1箇所はゲル状の物質を含んでいた。</p> <p>※2: 70μm線量当量とは、β線やγ (X) 線などの外部被ばくによって皮膚が受けた線量 (皮膚の等

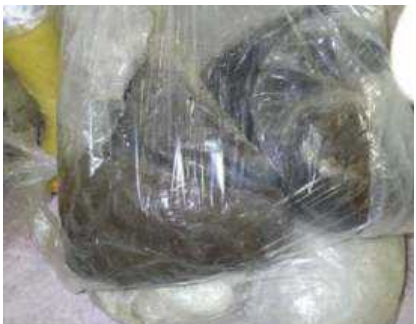
- 4月1日 当該コンテナ（10m³容器）及び当該コンテナ周辺に置かれていたコン
 ～20日 テナ37基（10m³容器：7基、6m³容器：30基）の調査を実施
 当該コンテナの底面全体に深さ2～3mmの水（濁り有り）が溜まって
 いたこと、内容物の多く（吸水シートと布ウエス）は水分を含んで湿っ
 た状態であることを確認（補修箇所以外に貫通部は確認されなかった）
 当該コンテナは3段積みが一番上に積まれていたが、その下にあるコン
 テナ2基の側面（外側）の汚染が他の測定箇所に比べて高いことを確認
 （37基のコンテナについては貫通部や漏えい跡は確認されなかった）

水分を含んだ吸着材

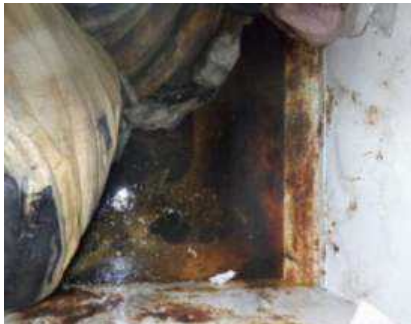
4月2日に当該コンテナ内に収納されている放射性廃棄物（全体の1/4程度の量）をコンテナから取り出して、コンテナ内部から腐食箇所周辺を確認したところ、コンテナ内部の底面が錆びた状態で表面が薄く湿っていること及びコンテナ内部に補修材らしきものがあることを確認した。

表面が薄く湿った底部

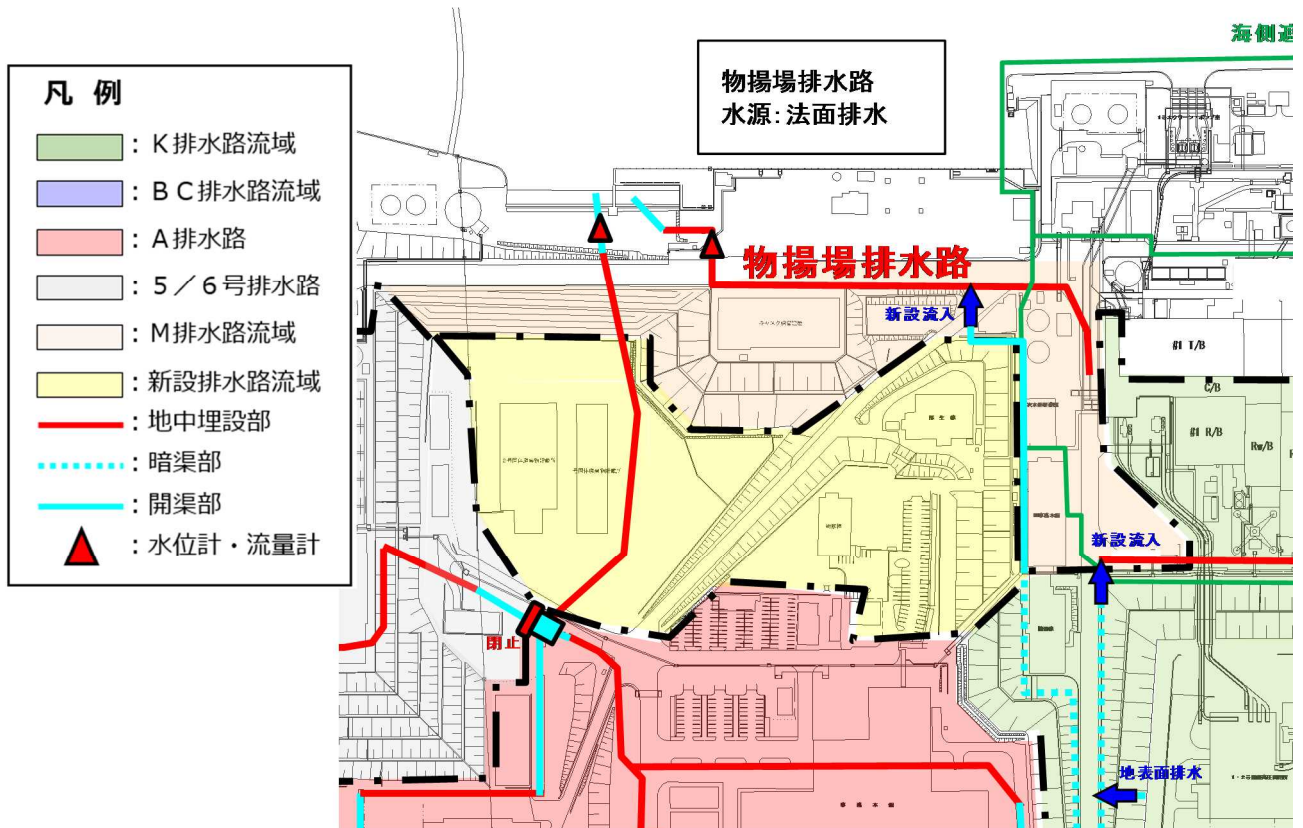
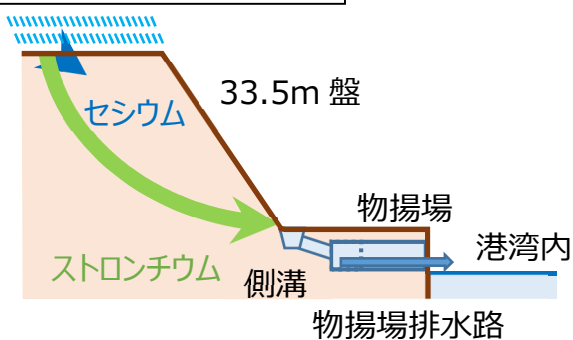
フォールアウトの移行経路と移行速度の違い

- 地中に浸透した降雨・地下水の流れにより核種が移行
- フェーシングにより降雨は地中に浸透せず直接側溝に流入
- 地中でのストロンチウムの移行速度はセシウムより約 20 倍早い
- ストロンチウムとセシウムは同じタイミングで排水路に流入

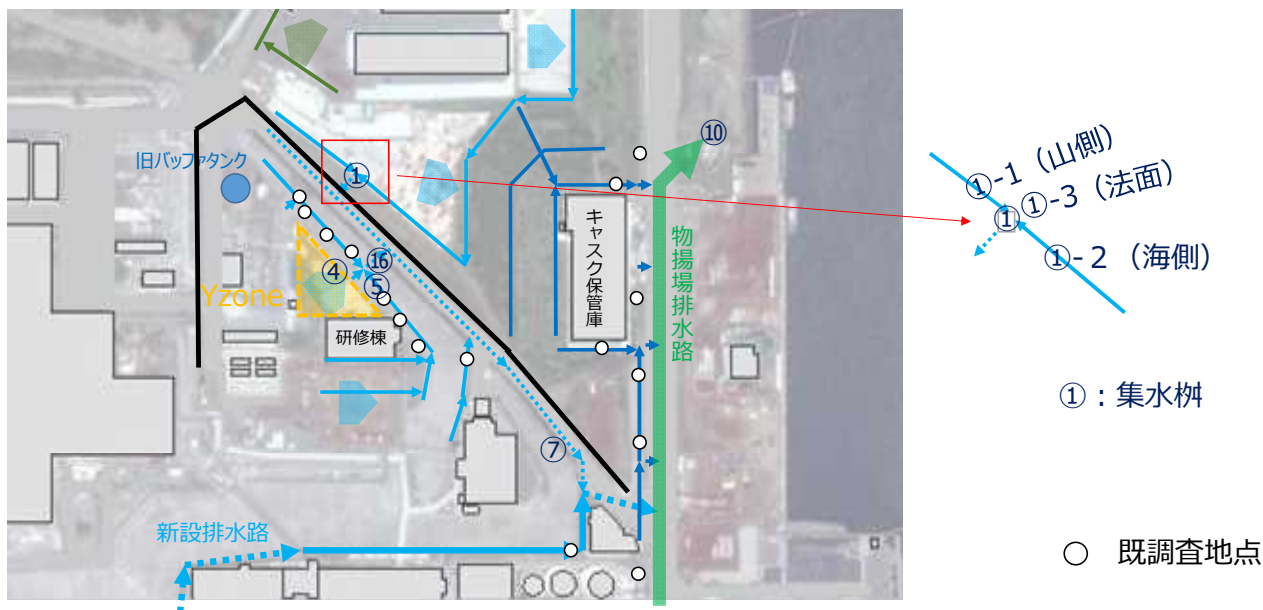
当該物質回収後における降雨時の測定結果（令和3年3月29日実施分）

※当該エリア（地点番号④）からの排水が全βで約 1,100Bq/L であり、β / γ比で 26 倍程度であった。

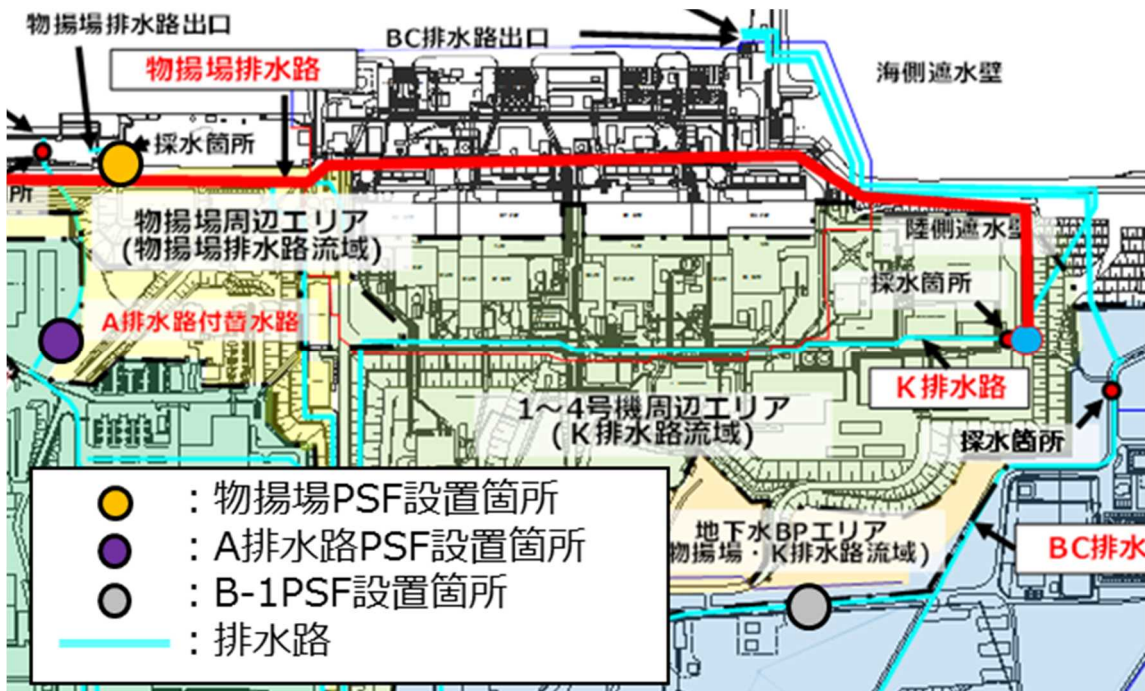
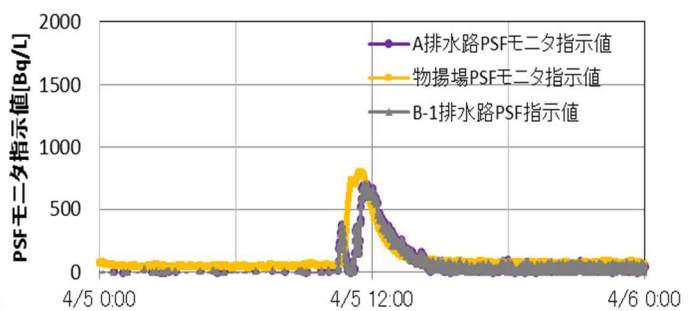
③ 他の排水路PSFモニタ指示値が同様な傾向であったことについて

汚染源がある場合には3月2日のトレンドのように放射性物質流入先の排水路のみ PSF モニタ指示値が上昇する。

3月31日、4月5日のように他の排水路PSFモニタ指示値が同様な傾向にある場合、特定の汚染源からの流入ではなく、敷地の広域に影響を及ぼす要因(例えば、気中の放射性物質が降雨によって地表面に落ちてきた)であるといえる。

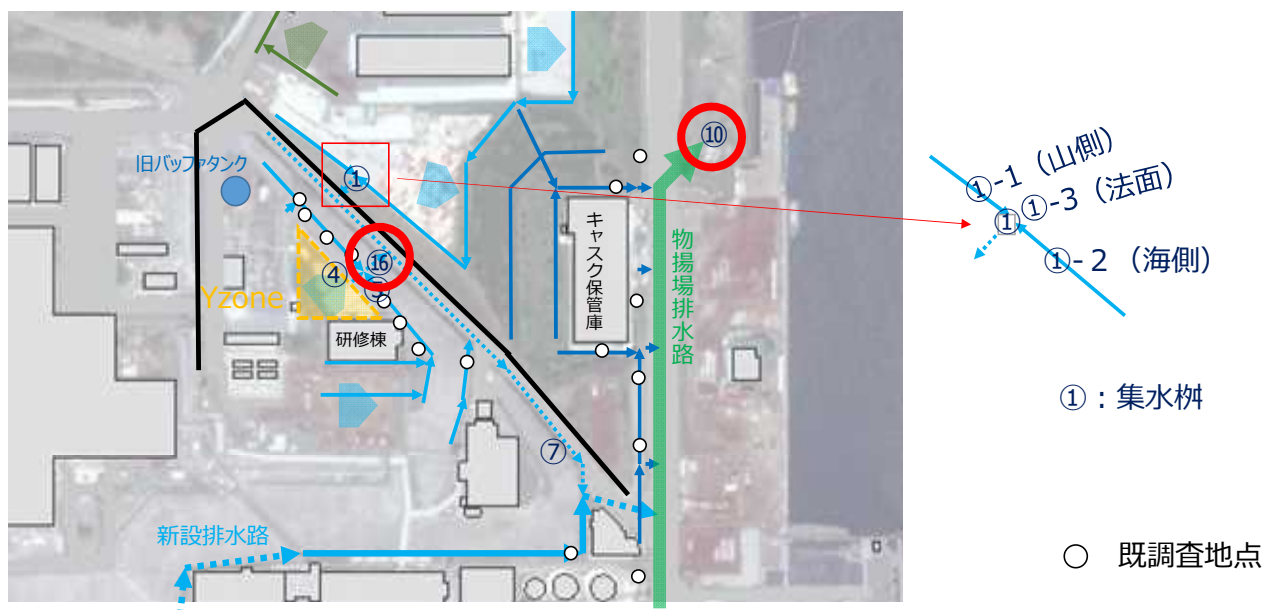
当該物質回収後における降雨時の測定結果（令和3年4月14日実施分）

- ・ 当該エリア（研修棟北側）からの排水路上の排水枡（⑯）
- ・ 物揚場排水路（⑩）
の2点で降雨時に放射能濃度測定を実施し飛散防止措置の効果を確認した。

- ・ 排水路上の排水枡⑯： Cs-137 21 Bq/L, 全β放射能 38 Bq/L*
- ・ 物揚場排水路⑩： Cs-137 17 Bq/L, 全β放射能 29 Bq/L*
⇒降雨時の通常変動範囲であり、流出・飛散防止措置の有効性を確認した
*天然核種であるPb-214, Bi-214を確認したため、減衰を待つて測定した値
