陸側遮水壁における冷媒（ブライン）漏えいについて

2022年3月18日

東京電力ホールディングス株式会社

3. ブライン供給配管の漏えい原因について

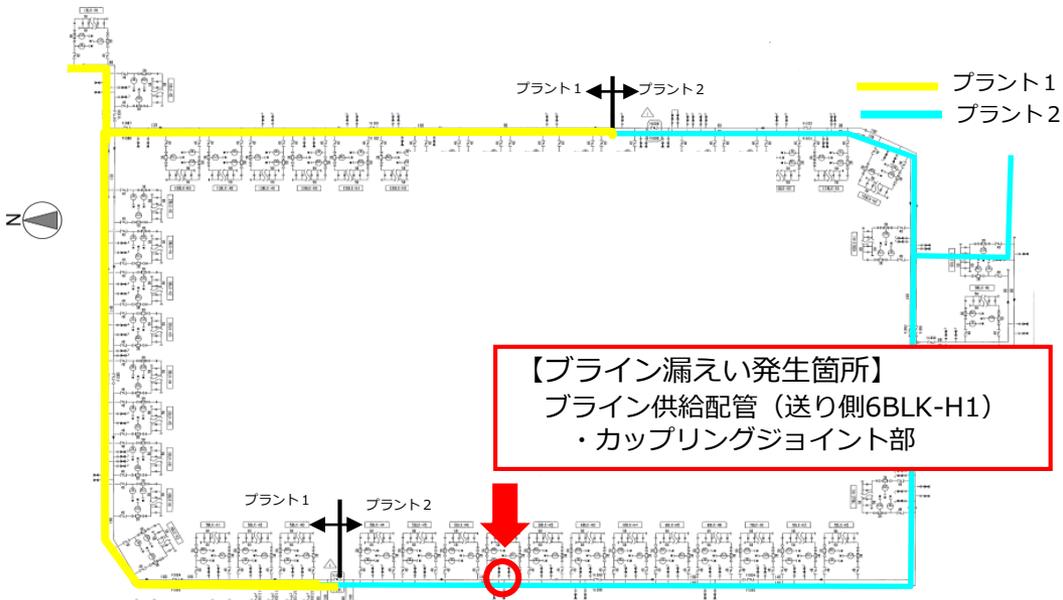
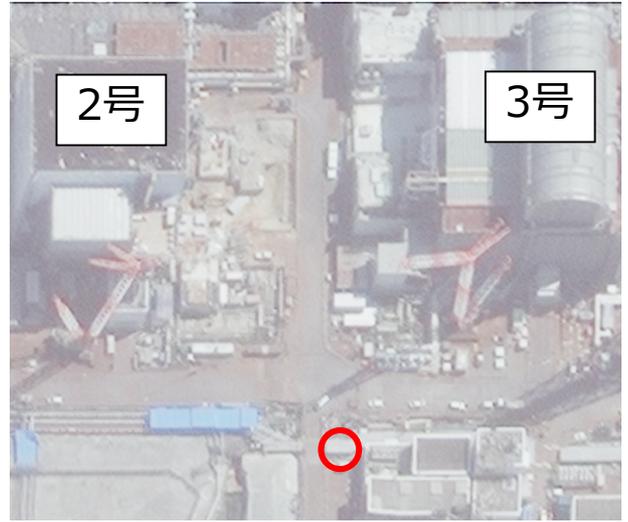
1. ブライン漏えい箇所について

○ : 2月15日のブライン供給配管からの漏えい発生箇所

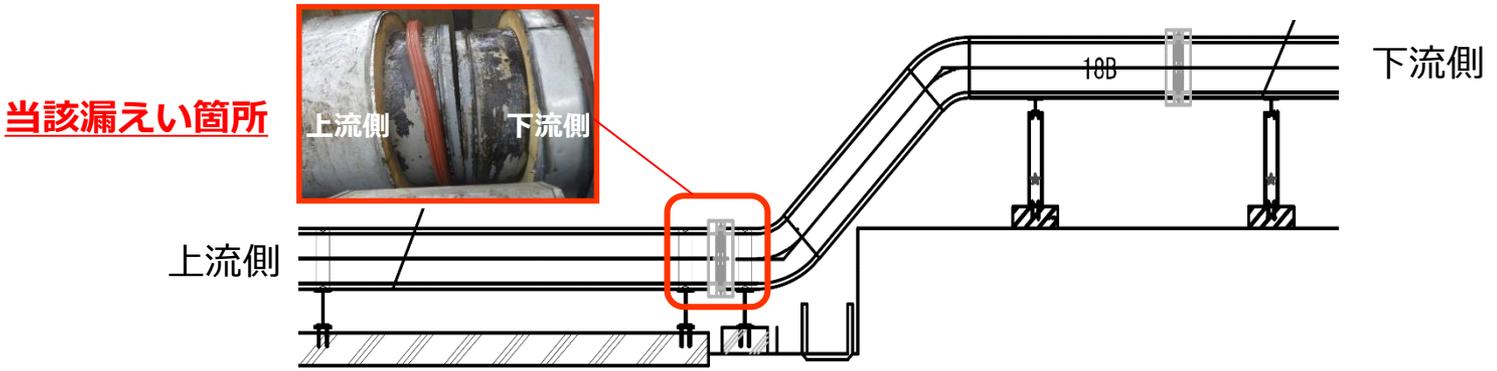
6 B L K - H 1 送り側配管 (断面)

- 当該漏えい箇所のカップリングジョイントを取り外した結果「カップリングジョイント部に**配管ズレ**（現場状況写真）」を確認した。
- カップリングジョイント部にズレが生じた理由としては、カップリングジョイント部に何らかの応力が作用したと推察し以下に要因分析を実施。

- 上記想定要因について調査（類似箇所含む）を実施し、保全方式の見直しを検討する。

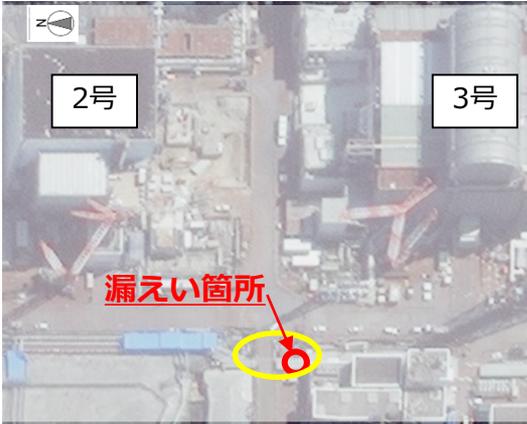
➤ 凍上現象による土壌の隆起に伴う配管・配管架台への影響

配管・配管架台のレベル計測を行い、凍上による配管の動きを調査する。

現場確認を実施した結果凍上による影響により配管・架台が変位している箇所が確認された。今後レベル計測を行い、詳細な配管の動きを調査する。

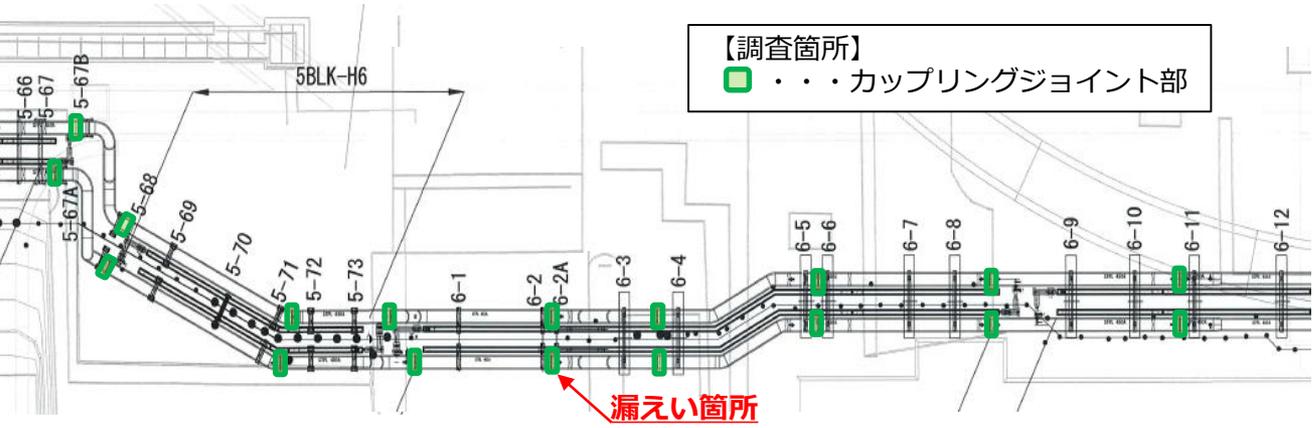
➤ 凍上現象による土壌の隆起に伴うカップリングジョイント部への影響

カップリングジョイント部の確認、計測を行い、凍上によるズレが無いかな調査する。

カップリングジョイント部のケガキ線間の測定を実施した。測定データから遊間・角度について算出を行い、今後予防保全へ移行するうえでのデータの扱いや管理項目について検討を行う。

- ・当該エリア以外のジョイント部についても優先順位を設定し調査を行う。
（優先箇所：地下水の流入が多い山側や配管変位の影響を受けやすい曲管部等）

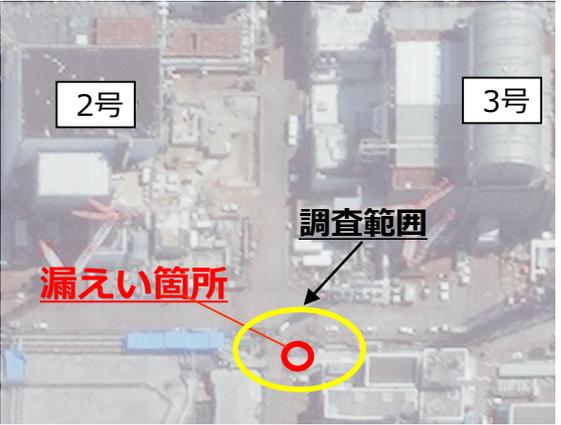
6. 想定要因【2. 地震による影響】 【3. 振動による影響】

調査内容
漏えい箇所の周辺エリアについて現場調査を実施
