# 柏崎刈羽原子力発電所第7号機 低圧蒸気タービン取替計画について

# 柏崎刈羽原子力発電所6・7号機における 低圧タービン動翼の損傷事象に関する 点検結果ならびに原因と対策について

平成20年9月19日

東京電力株式会社

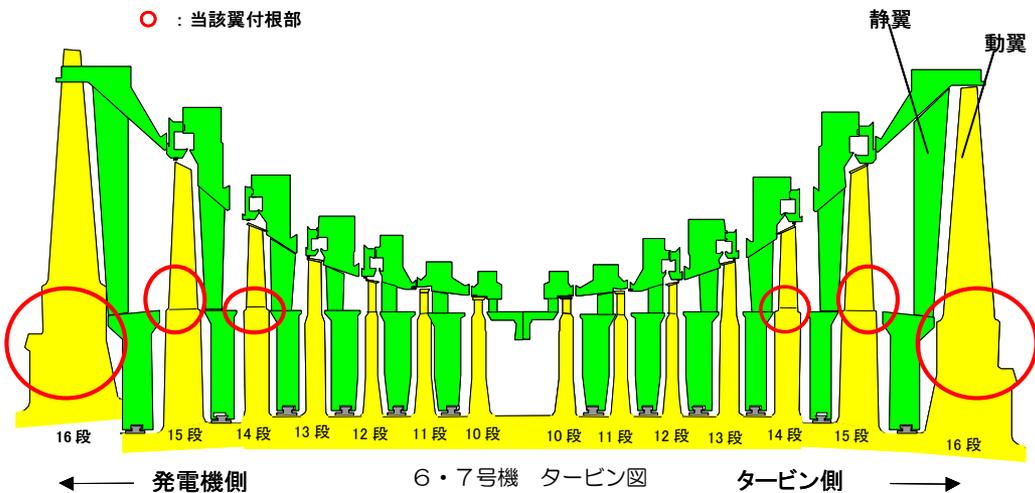
・6・7号機低圧タービンは3台の低圧タービンで構成

低圧タービンの翼は第10段～第16段の7段で構成されており、翼植込み部については鞍型構造(第10段～第13段)とフォーク型構造(第14段～第16段)の2種類がある。

緑色：静翼（ノズルダイヤフラム）

黄色色：動翼（タービンロータ）

○：当該翼付根部

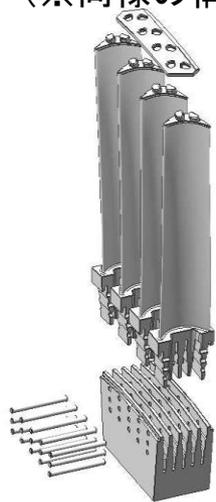
フォーク型翼  
(第14段の例)

- 7号機第14段～第16段フォーク型翼についてフォークピンの超音波探傷検査(UT)を実施した結果、低圧タービン(C)第14段タービン側翼フォークピンに1箇所が確認された。
- フォークピンに指示が確認された翼を抜き取って点検したところ、フォークの折損が確認された。
- なお、第10段～第13段の鞍型翼について翼付け根部の外観点検および超音波探傷検査(UT)を実施した結果、異常は確認されなかった。
- この結果を踏まえ、当該箇所の詳細な点検と同型翼(フォーク型翼)の7号機および6号機※の類似箇所(第14段～16段翼)の点検(翼の抜き取りおよび磁粉探傷検査(MT))を実施した。
- 折損箇所および非破壊検査指示箇所については破面の調査も併せて実施した。
