陸側遮水壁測温管150-7Sの温度上昇の 原因調査と今後の対応について

陸側遮水壁設備における凍結管からの 冷媒（ブライン）漏えいについての報告

陸側遮水壁設備におけるブライン供給配管からの冷媒 (ブライン) 漏えいについての報告

【津波対策】陸側遮水壁ブライン配管用電動弁設置 現地動作試験について (Rev2)

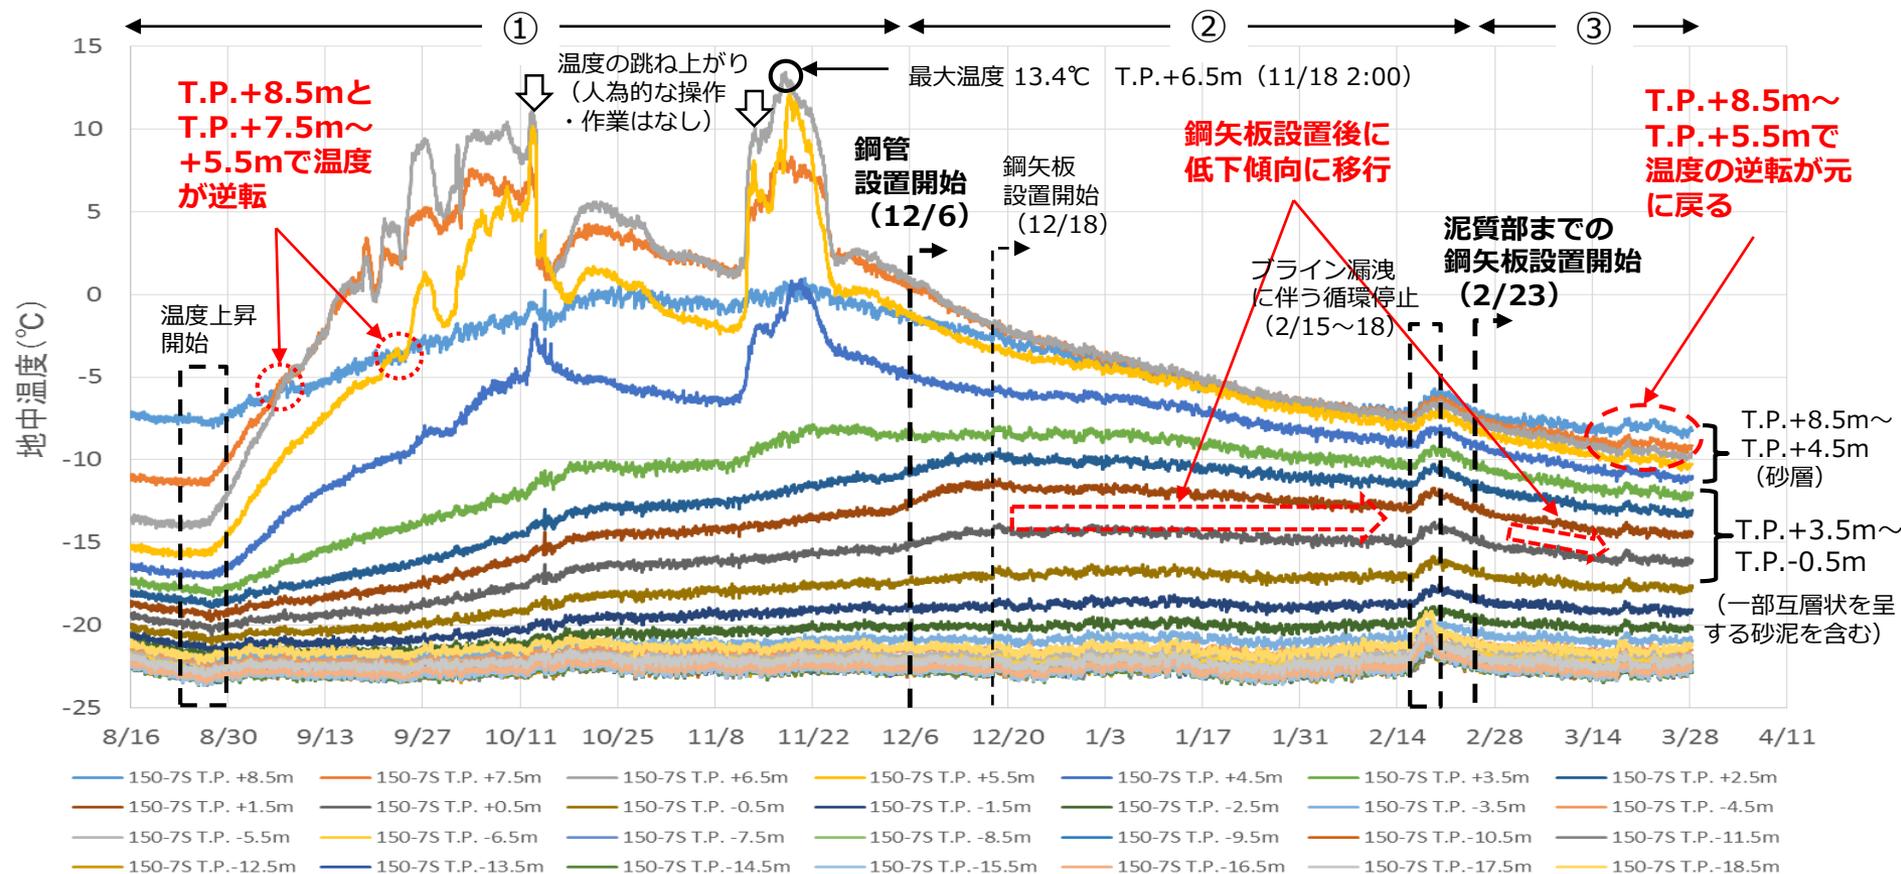
測温管150-7 S 経時変化 (3/28 7:00時点)

- ① 8月下旬から測温管150-7 Sの温度が上昇し始め、T.P.+8.5mとT.P.+7.5m～T.P.+5.5mで地中温度の逆転が生じ、11月18日にはT.P.+6.5mで最大温度13.4℃を記録した。
- ② 表層（T.P.+8.5～T.P.+4.5m）の地中温度は鋼管設置前から低下傾向を継続していたが、深部（T.P.+3.5m～T.P.-0.5m）の地中温度については、昨年12月末に実施した鋼矢板の設置後も明瞭な変化は認められないと評価していた。
- ③ 3月2日の泥質部までの鋼矢板の設置完了後には、T.P.+8.5m～T.P.+5.5mの地中温度の逆転が解消し、深部（T.P.+3.5m～T.P.-0.5m）の地中温度も低下傾向に移行している（P5後述）。

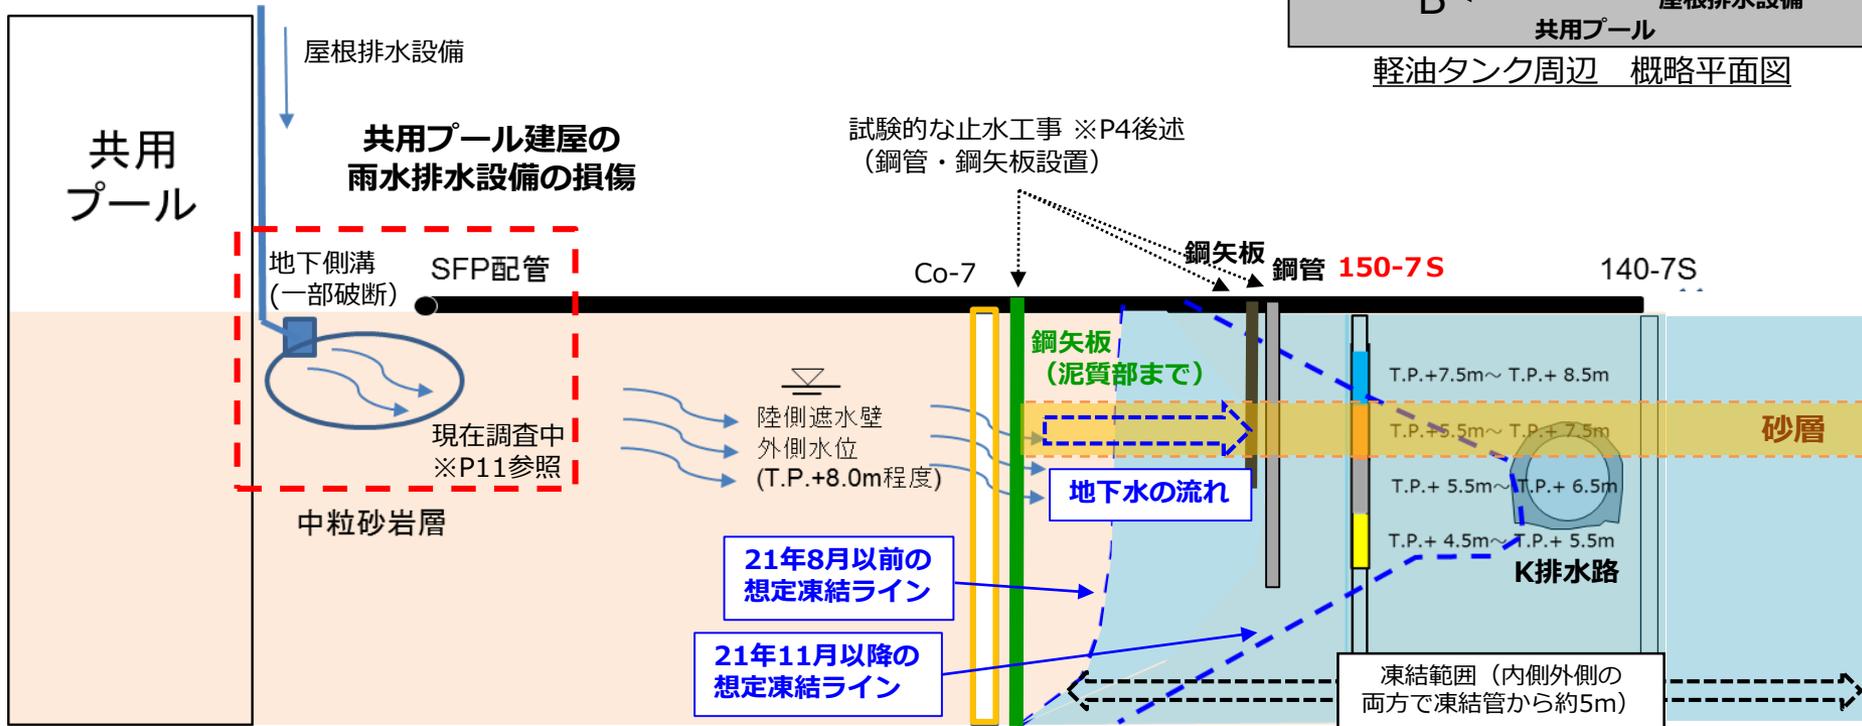
B-B' 断面概略図（周辺の地下水想定および試験的な止水工事位置）

- 遮水壁外側でK排水路に向かう地下水の流れの過程において、凍結範囲の一部を融解し、測温管150-7Sの地中温度を上昇させている可能性があるとして推定している。
- ボーリング調査により確認された中流砂岩層の上部（T.P.+7.5m～T.P.+6.5m）の砂層を通り、測温管150-7Sの周辺へと向かう水みちが形成された可能性があるとして考えている。
- その水みちに周辺より温度の高い地下水が供給されたことが温度上昇の原因ではないかと考えており、共用プール建屋の屋根からの雨水排水が温度の高い地下水の供給源として挙げられるため、雨水排水の温度調査を実施する。

- 測温管150-7Sの温度上昇原因が地下水の供給にあることを確認するため、陸側遮水壁外側の推定融解範囲で試験的な止水を実施した。（止水により、地中温度の低下、湧水量の減少、周辺水位の低下などが生じると想定。）
- 12月6日～13日に鋼管の設置を完了。（実施数量8本、深度6.0m）
- 12月18日～23日に鋼矢板を設置。（実施数量5本、深度1.8～4.0m）
- 2月のボーリング調査・水みち調査（P12参照）により、一部に互層状を呈する砂泥を含む層の存在とT.P.+7.0m～T.P.+6.0mで地下水の流れを確認した。
- 2月23日～3月2日に泥質部までの鋼矢板の設置を完了。（実施数量9本、深度約11.0m、右下図参照）

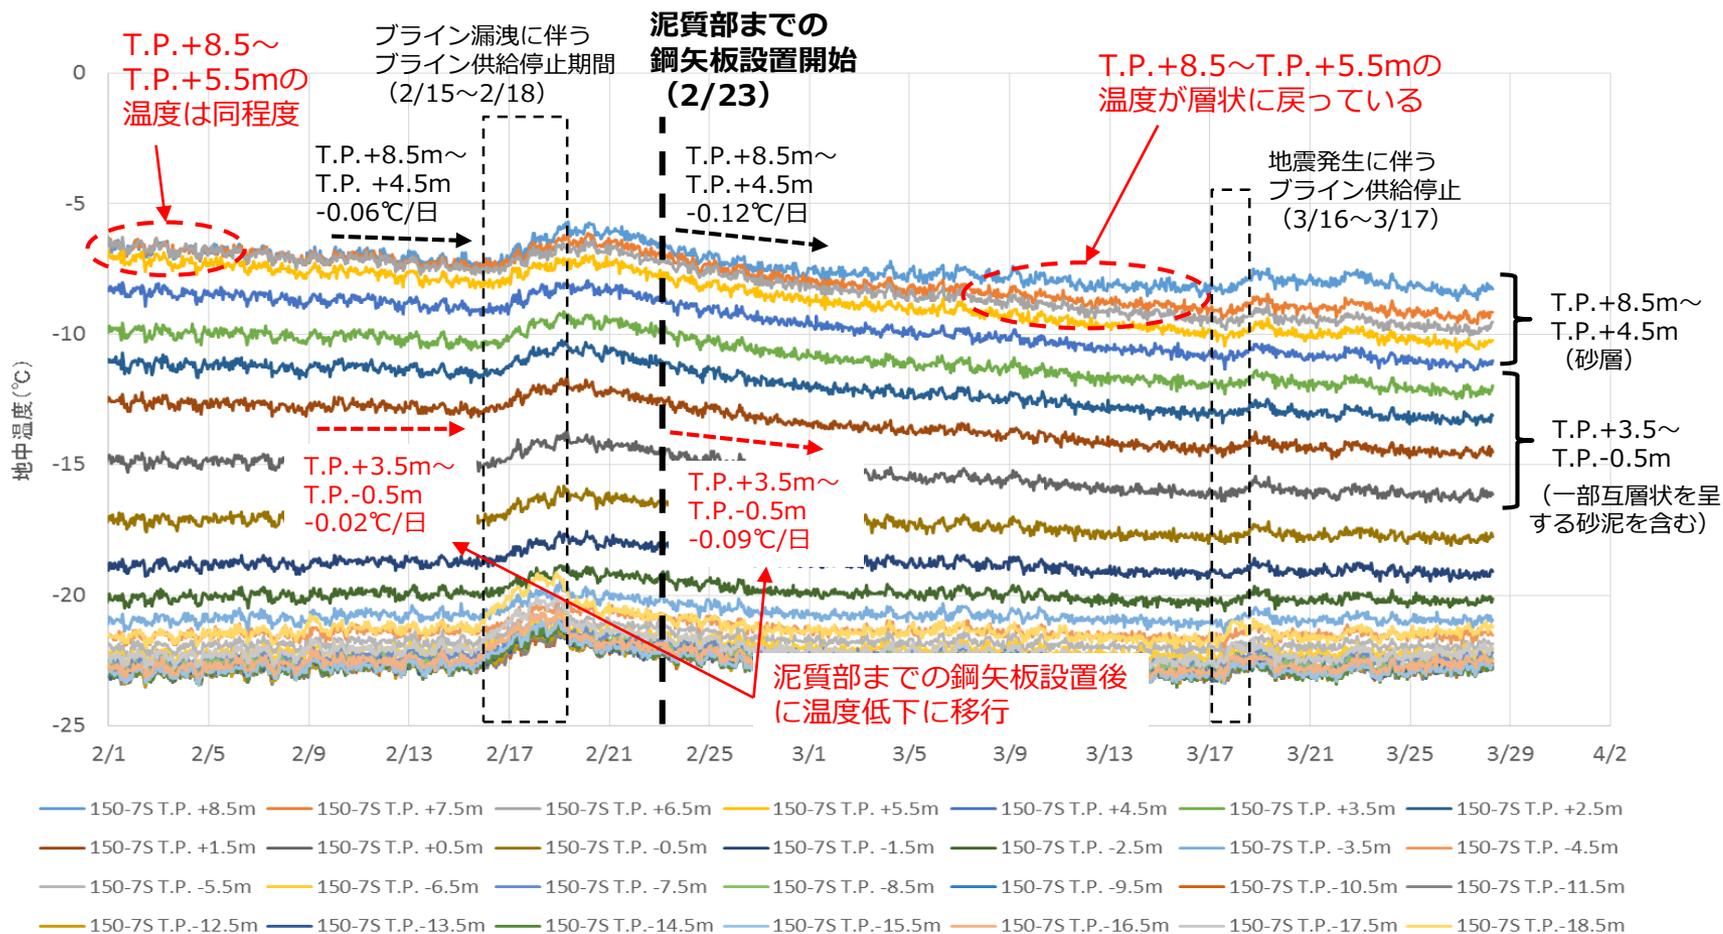
測温管150-7S 経時変化 (3月28日 7:00時点)

- 2022年2月23日に泥質部までの鋼矢板設置を開始し、T.P.+8.5m～T.P.+5.5mの地中温度が層状に戻り始める。
- 泥質部までの鋼矢板設置後にT.P.+3.5m～T.P.-0.5mで温度低下に移行した。
- 3月16日の地震直後、ブライン供給が停止した際に地中温度の上昇が見られたが、ブラインの供給と共に温度が低下傾向に戻り、現在は低下傾向を継続している。

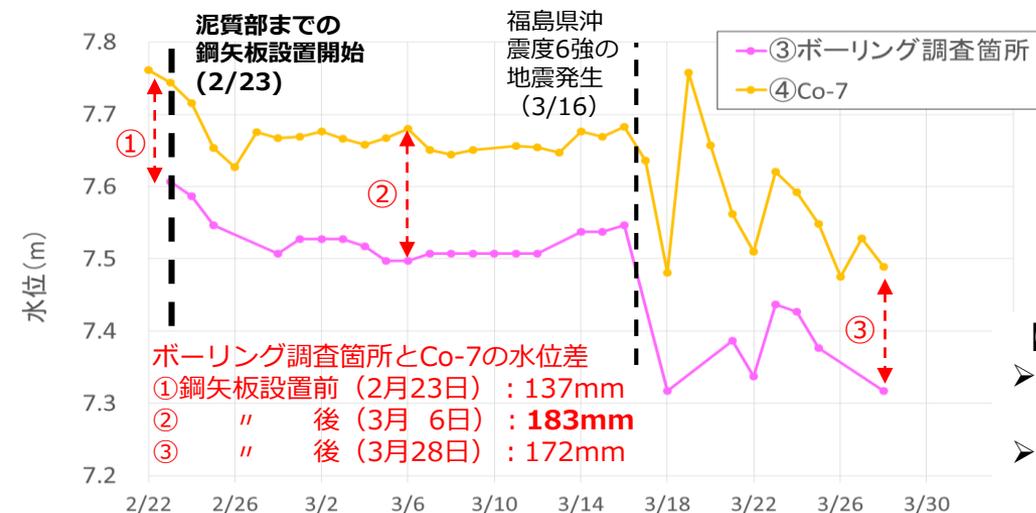
陸側遮水壁外側水位 経時変化 (3月28日時点)

- 陸側遮水壁内側の水位は地中温度の変動によらず降雨により一時的に上昇し、サブドレンの汲上により低下する。
- 測温管150-7Sの一部で地中温度が0℃以上となった9月15日以降も陸側遮水壁内の水位は低下を継続していた。
- 3月28日現在内外水位差は7.0mを確保していることから、陸側遮水壁の遮水性は継続して保たれていると評価している。
- Co-7の水位は、8,9月はT.P.+7400mmで安定していたが、調査および試験的な止水を実施した1月以降はT.P.+7600mmで安定していた。地下水の流れが妨げられ、200mm程度上昇したと推定される。
- 3月16日の地震後に水位に変化があったことから、今後も監視を継続していく。

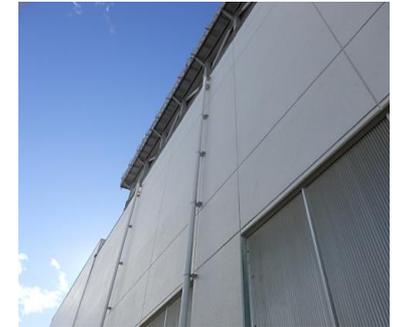
共用プール建屋 屋根排水設備

- 温度が高い地下水が供給された要因調査として、近傍にある共用プール建屋の雨水排水設備の状況調査を行った結果、雨水排水設備の地下側溝で損傷箇所を確認した。
- 排水設備から漏出した雨水が地中に浸透している可能性があることから、2月7日より近傍の既設雨水枡までの仮設導水管設置作業を実施している。施工後は仮設導水管出口で水温計測箇所を構築することで、気温上昇時の雨水排水の水温確認を行う予定である。
- 共用プール屋根排水の本設復旧については、2022年度実施に向けて仕様の計画検討中である。

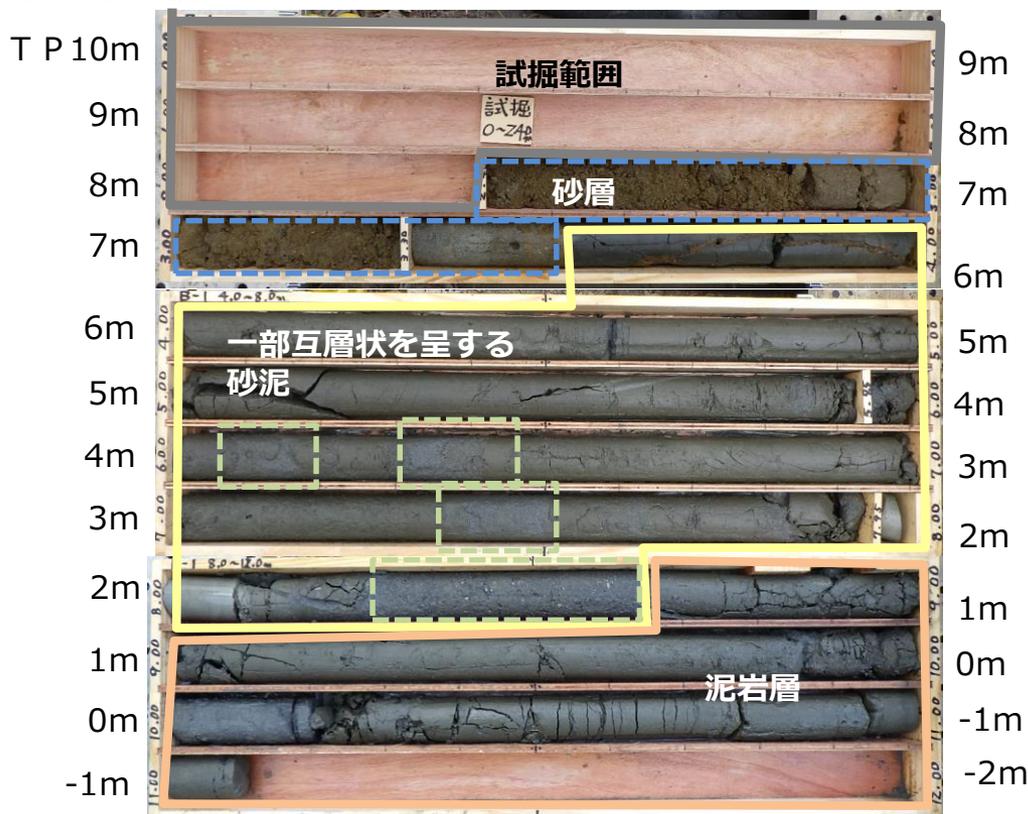
ボーリングコア写真

- ボーリング調査の結果、中流砂岩層の上部に砂層が確認された。また、T.P.+4.0m～T.P.+1.0m付近には一部に互層状を呈している砂泥を含むものであった。
- 水みち調査の結果、T.P.+7.0m～ T.P.+6.0m付近に地下水の流れが確認された。T.P.+6.5m付近までは、著しい温度上昇が確認された深度であり、K排水路の設置標高とも概ね一致している。
- T.P.+1.6m付近にも互層を呈している部分が確認されたため、鋼矢板の設置は計画通り泥質層まで実施する。

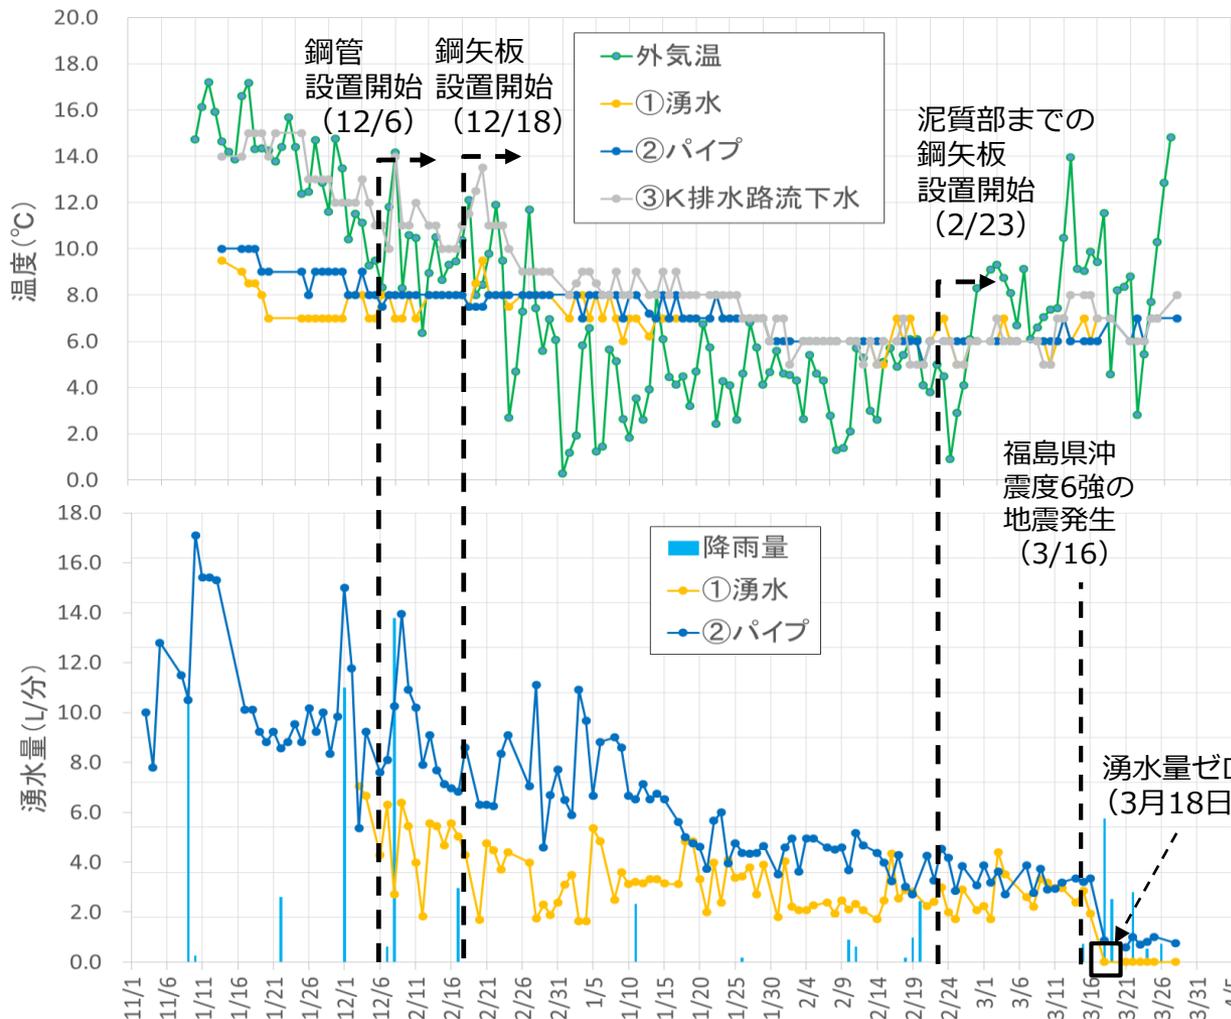
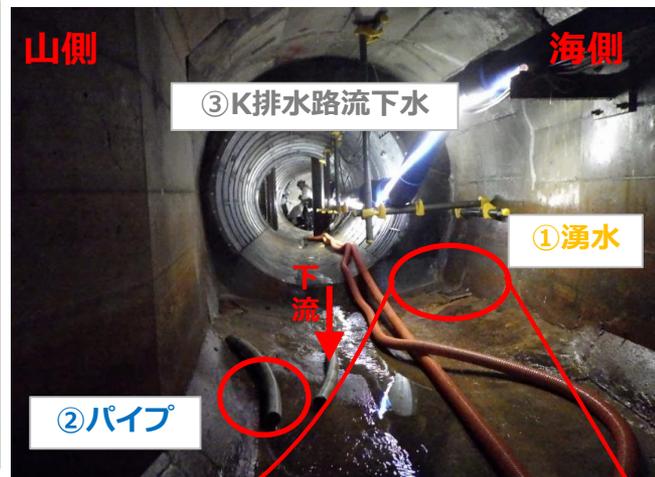
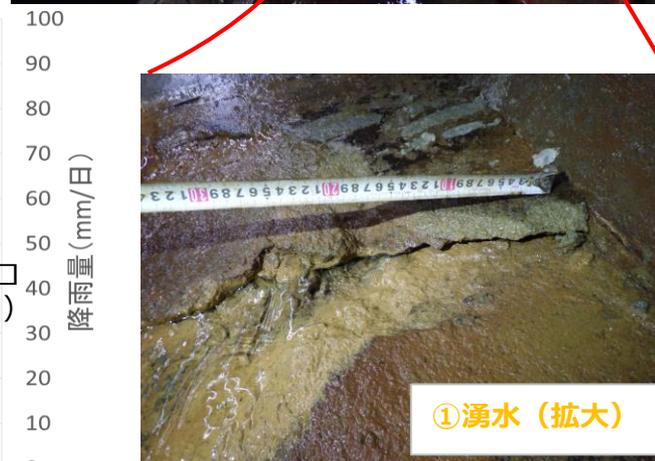
K排水路内湧水・流下水の温度・流量の経時変化 (3/28時点)

- 鋼矢板打設後、K排水路内の湧水の温度に変化は見られていない。
- ②湧水点については、昨年12月と比較すると泥質部までの鋼矢板設置以降で低い流量で安定していた。3月18日には湧水量がゼロとなったが、地震後に周辺の地下水位が低下した影響もあると考えられるため、今後も監視を継続していく。

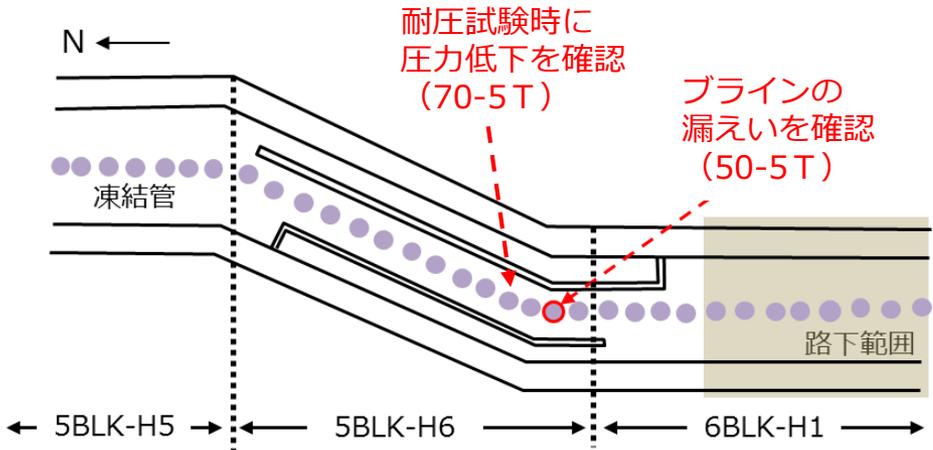
【5BLK-H6 概略図】

- 1月16日にブライン漏えいが発生した5BLK-H6において、凍結管ごと（14本）に耐圧試験を実施し、14本のうち50-5Tから凍結管継手部からのブライン漏えいが確認され、70-5Tからは圧力低下は確認されたがブライン漏えいは確認されなかった。
- 漏えいが確認された凍結管50-5Tについて部材の損傷原因を確認するため、以下の調査目的に対して、現場調査および精密試験を実施した。

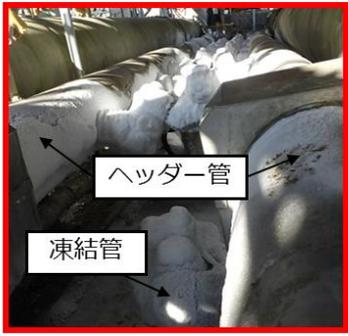
- 5BLK-H6は、陸側遮水壁設備の中でもヘッダー管の間に凍結管が配置されていること、凍結管と周辺部材（ヘッダー管等）が密集していることから、ブライン循環（凍結時）に周辺部材との干渉が生じやすい箇所である。
- 5BLK-H6と同様に周辺部材との干渉が生じやすい箇所（下図エリア①）として6BLK-H1が挙げられ、これらの箇所については部材の交換を行っている。また、再発防止対策として氷の付着を抑制するための電熱線の設置などを検討している。
- ヘッダー管の間に凍結管が配置されているが、5BLK-H6より離隔距離が離れているような箇所（下図エリア②）も存在するため、当該箇所については部材同士の離隔の変動がないか測量を行うなど監視を強化する。
- 今後、これまでの結果を踏まえた点検方法や保全方法について検討し改定・実施していく。

エリア①
 ・ヘッダー管の間に凍結管が配置
 ・ヘッダー管/凍結管距離：30～50cm
 ※ 着氷時には接する箇所あり

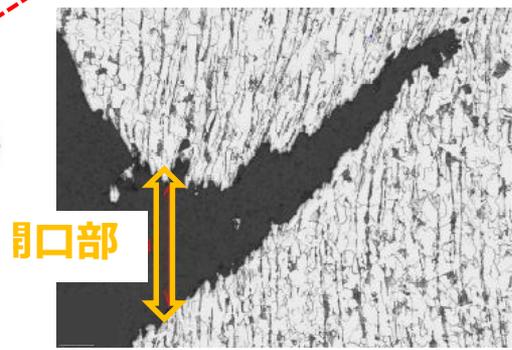
ミクロ観察写真（拡大）

- ・ 断面ミクロ観察の結果、配管外側のネジ底の部分から内面側に向けて破断していることが確認された。
- ・ 過去に同様の応力を受けたことでネジ底部に複数の亀裂が発生し、亀裂箇所にも外部応力が加わったことで破壊に至ったと推測された。

④ 断面ミクロ観察：亀裂の斜め45°方向の進展、亀裂開口部の開き、管内面側で湾曲を確認した。

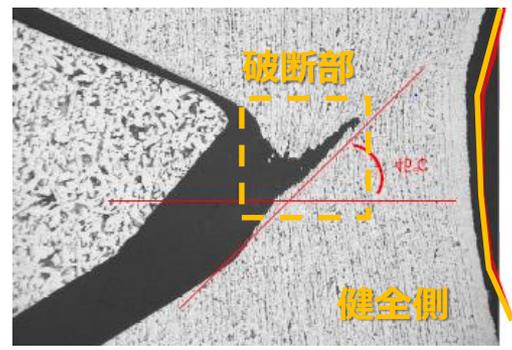
ミクロ観察写真

⑤ 破面観察結果：管外側ネジ底部で疲労破壊の後、大部分が延性破壊で破壊したと推定された。

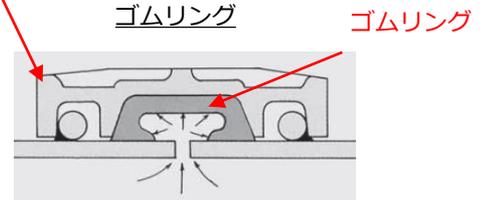
カップリングジョイント断面図

- 当該漏えい箇所のカップリングジョイントを取り外した結果「カップリングジョイント部に**配管ズレ**（現場状況写真）」を確認した。
- カップリングジョイント部にズレが生じた理由としては、カップリングジョイント部に何らかの応力が作用したと推察し以下に要因分析を実施。

- カップリングジョイント部にズレが生じた要因について継続調査中であるが、現場状況を踏まえ配管や配管架台の変位によるものと推測される。
(今後漏えい箇所周辺の配管について調整を行う。)
- 想定要因にかかわらずブライン漏えいリスクを有しているカップリングジョイント部について、これまで「事後保全」としていたが、継続してデータ採取を行い「予防保全」を検討する。
(保全方式については調査結果を踏まえ検討)
- 調査結果を踏まえ、他エリアについても調査範囲・方法について検討する。

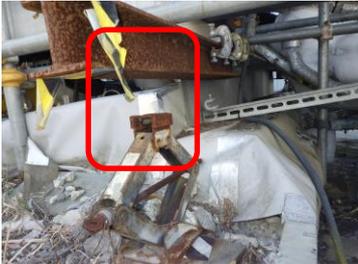
変位確認箇所

現場確認を実施した結果配管・架台が変位している箇所が確認された。
今後レベル計測を行い、詳細な配管の動きを調査する。
(レベル計測については2022年3月16日発生 of 地震前後のデータを採取し比較・検討を行う。)

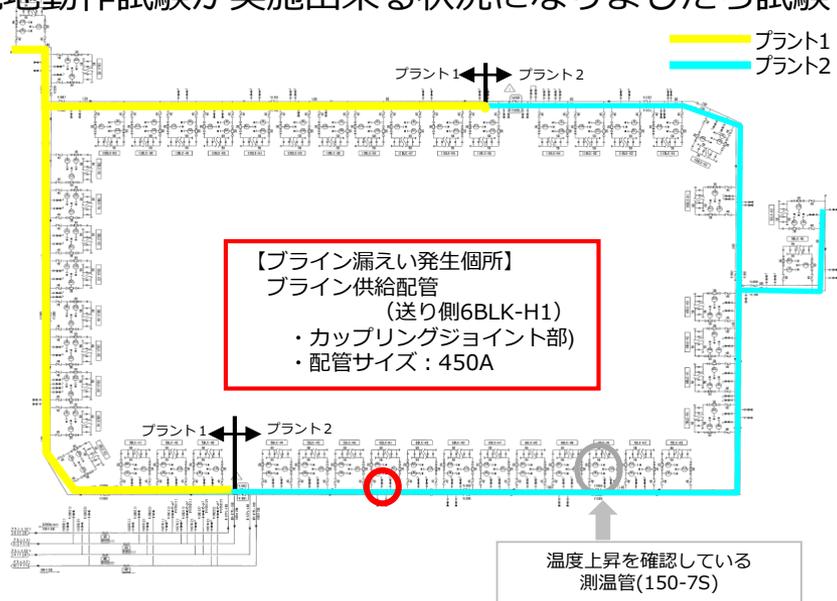
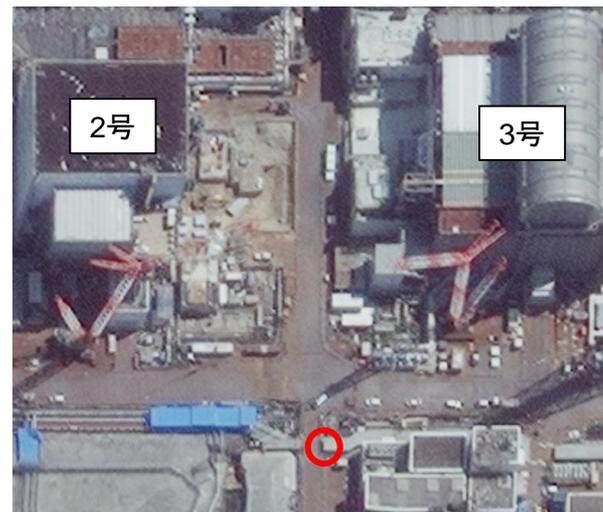
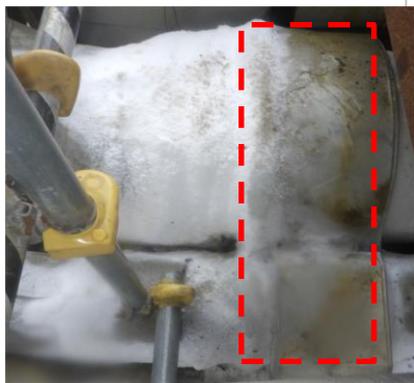
- 千島海溝津波襲来時の陸側遮水壁のブライン漏えいリスク低減を目的とした現地動作試験を実施する為、2月15日ブライン供給ポンプを停止したところブラインタンクの液位低下を確認し現場確認を実施した結果以下箇所からの漏えいを確認した。
- 現在漏えい箇所調査・対応を実施しているところであり、現地動作試験は中止しております。今後、現地動作試験が実施出来る状況になりましたら試験を実施致します。

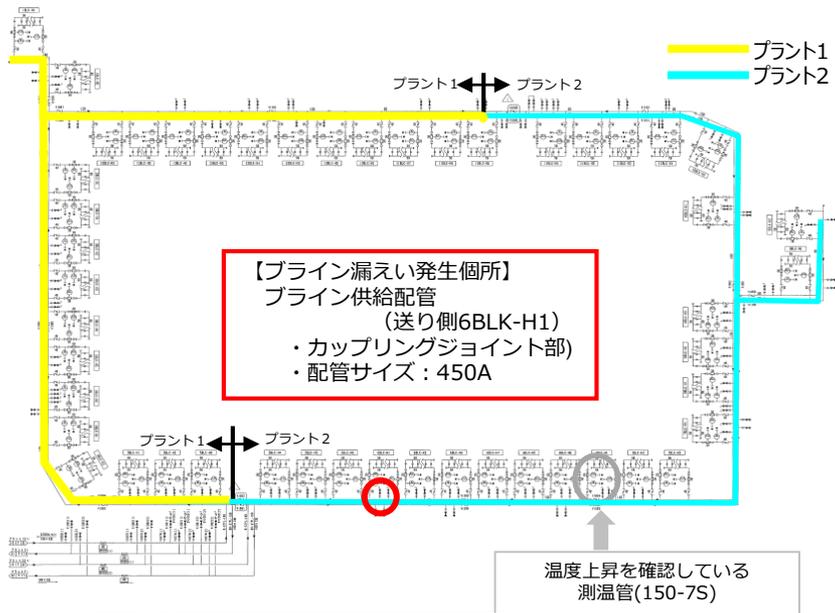
カップリングジョイント部 (真上)

- 千島海溝津波襲来時の陸側遮水壁のブライン漏えいリスク低減を目的とした現地動作試験を実施する為、2月15日ブライン供給ポンプを停止したところブラインタンクの液位低下を確認し現場確認を実施した結果以下箇所からの漏えいを確認した。
現在漏えい箇所調査・対応を実施しているところであり、現地動作試験は中止しております。

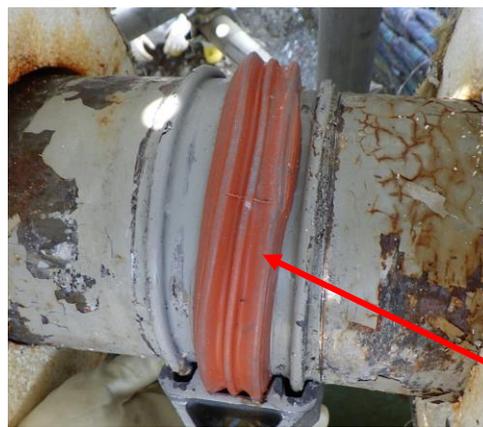
カップリングジョイント(他箇所参考)

【調査方法】 漏えい箇所の保温材・カップリングジョイントを取り外し、配管の連結状況の調査を実施しました。

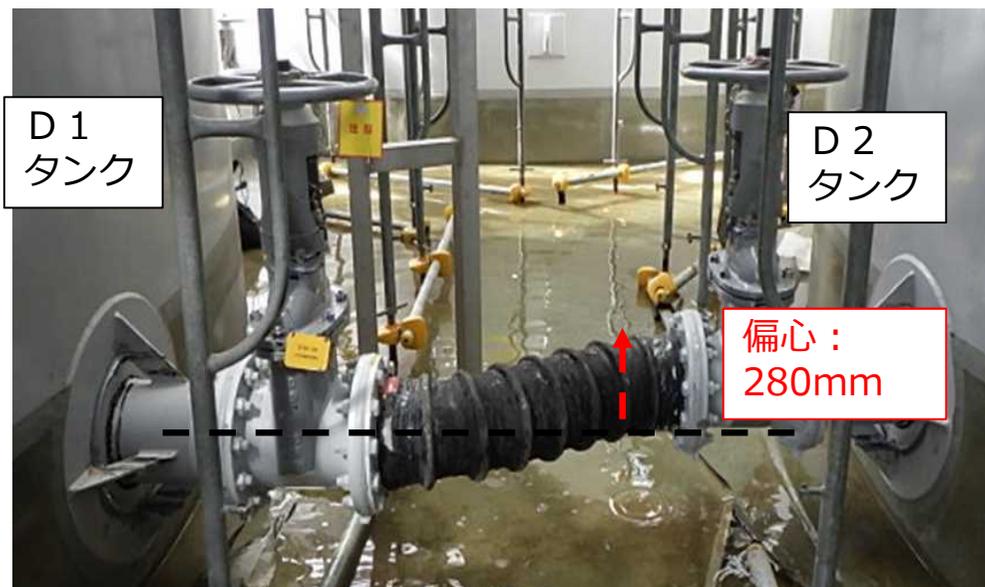
連結管（D1 - D2間）
（堰内は少量の雨水が滞留）
（2021年2月13日地震時）

- 貯留タンク：処理水貯留後は全てのタンクの連結弁を「閉」とする。
- 運用タンク：タンクの連結弁を自動『閉』が可能なものに変更する。

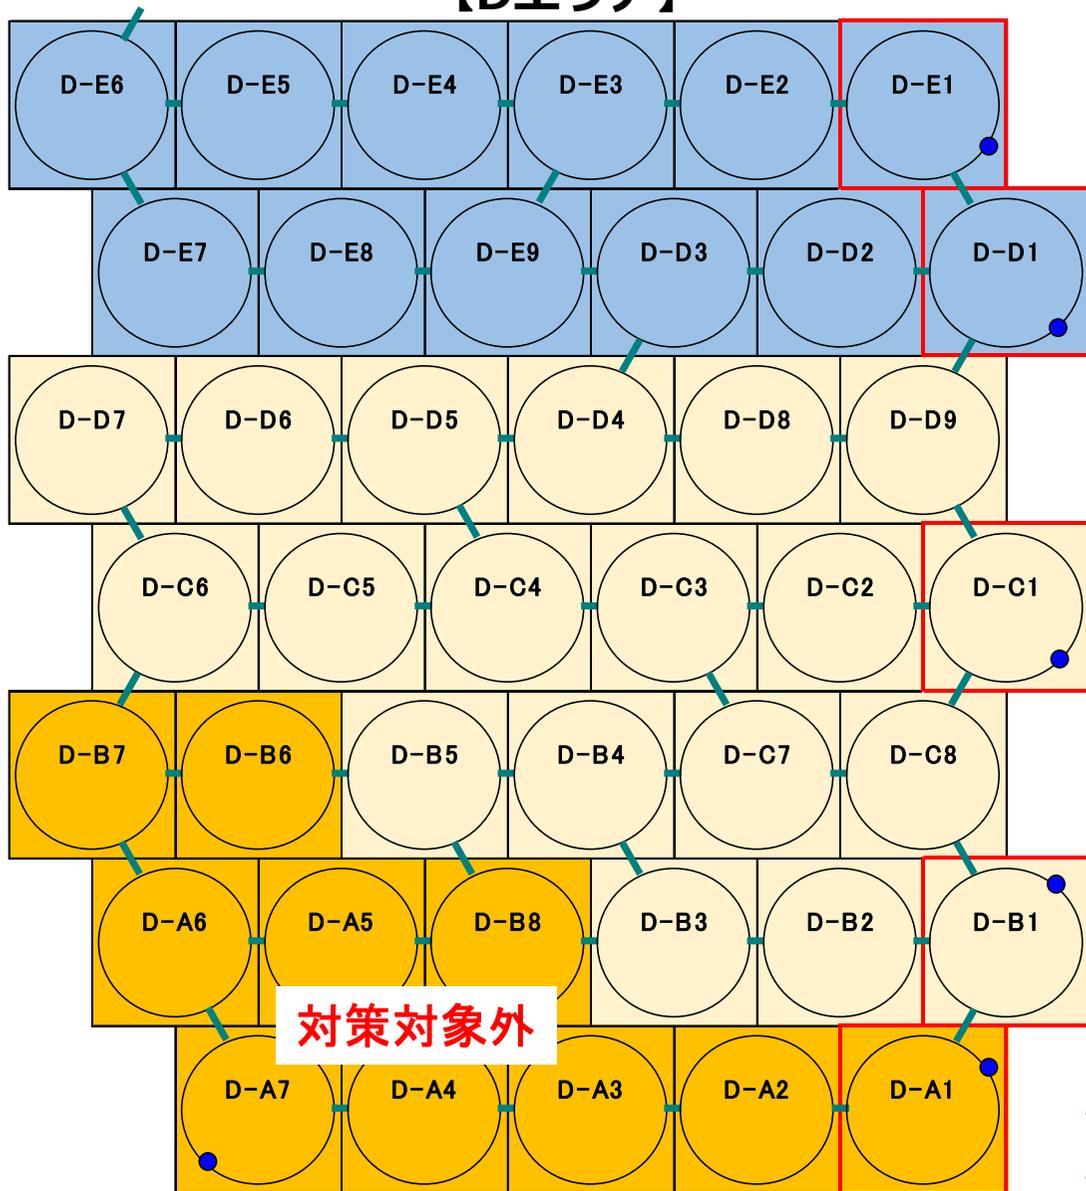
【Dエリア】

タンク滑動および防水塗装
（ポリウレア）損傷（D2タンク）
（堰内は少量の雨水が滞留）
（2021年2月13日地震時）
